鉄道給水源跡記録保存調査報告書

令和6年12月

松本市教育委員会

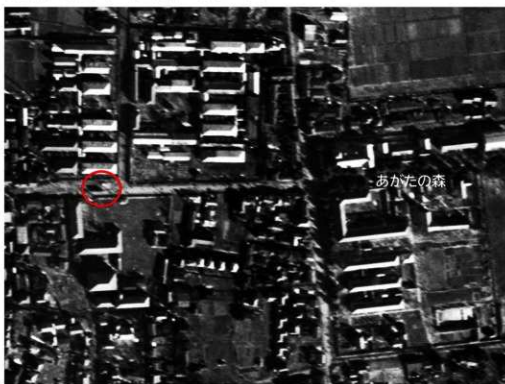
写真1 昭和23年(1948)米軍航空写真 レンガ山周辺部分拡大

写真1は昭和23年(1948)米軍により撮影された航空写真である。写真右に、あがたの森通りから浅間へ折れる丁字路に、浅間線路面電車とともに長方形の旧水源源跡「レンガ山」が確認できる。

駅前通りに長方形の鉄道給水源跡、脇に浅間線電車が映る

昭和57年(1982)県道拡幅と不整形な変則交差点の改良工事により、松本駅から浅間間の路面電車が通っていた丁字路は付け替えられ、交差点位置を大きく西側へ移動したため、現在の交差点と給水源跡の位置関係が写真1と変わっている。

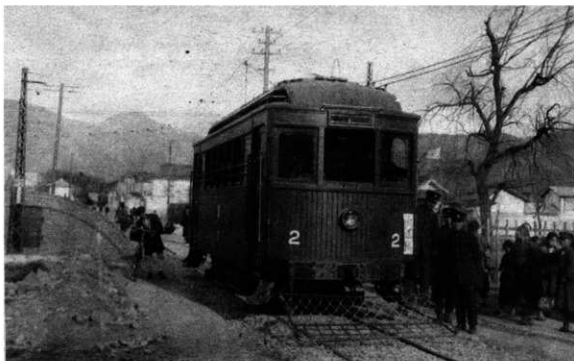
写真2 左に給水源が見える

写真2は、大正13年（1924）筑摩鉄道あさま線電車開通記念絵葉書の1枚である。学校前停留所、右手の柵の中は松本商業学校（現松商学園高等学校）、中央奥に松本高等学校が見える。左脇にあるかまぼこ形の構造物は国鉄松本駅への給水のための井戸である。開通時は単線であったがその後便数の増加によりすれ違いの複線を学校前にも造った。その折りこの井戸も少し北へ移動され、より簡潔な構造となった（窪田雅之『信州松本絵葉書集成』）。大正13年（1924）は施設が稼働していた時期であり、当初に近い外観であることが伺える。当初の写真は見つからないが、屋根部はアーチ状にレンガが積まれており、西側妻面壁中央には横桟が二本入った扉が見えるが、材質は不明である。屋根部のアーチは大人の腰の高さで止まっている。

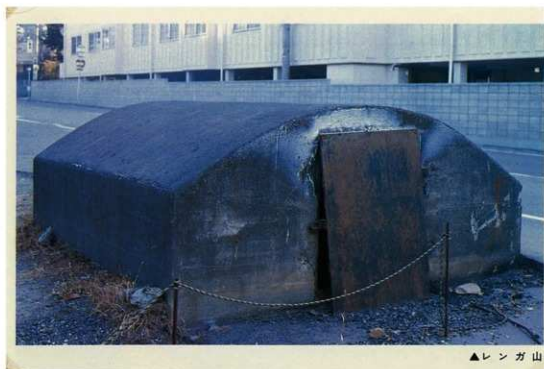
写真7 レンガ山 平成9年(1997)
日本鉄道08会陳情書添付写真(昭和50
年代撮影か)
不明書籍の切抜 裏面に碑文掲載

写真7は、昭和53年(1978)以前の写真と思われるが、鉄扉がついてコンクリートが被覆された状態がよくわかる。写真2、3に見られた扉の横桟がないため、別の扉に置き換えられたか、または何らかの理由で扉が表裏上下逆さに立て掛けられた状態にも見える。壁面の等間隔の横線は、コンクリートで被覆時の型枠材跡と思われる。

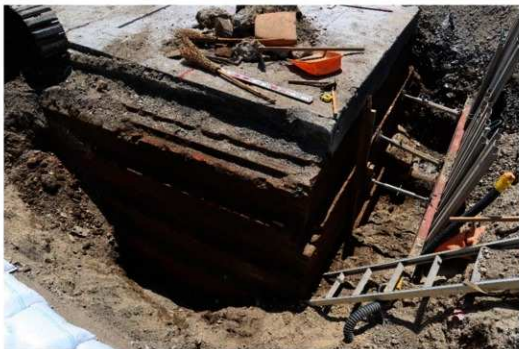
北西隠ぺい部壁面状況

道路工事による現場立会により北西外側壁面を確認した。北側は下方に3段、西側は2段110-120mm程度張り出す形状で、北壁下方に集水孔と思われる穴、西壁面には松本駅へ延びる送水管がある。外壁に接している土は砂混じりの土であった。レンガの目地は砂が多くてもろいが、段差部にはモルタルが充填されており、接着は強固であった。なお、西壁には土留めに用いられたと考えられる木杭が出土している。

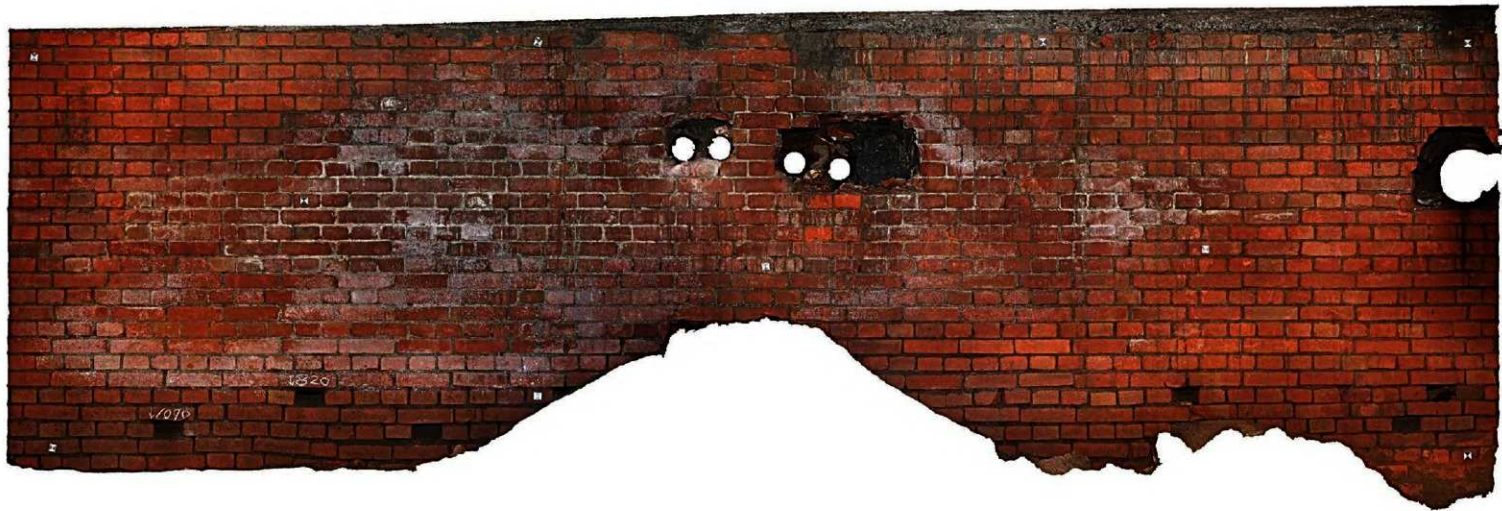
西壁面 オルソ画像

古写真に写る扉のついた面にあたる。扉の下部になる中央に鉄製の3本のフォーク形状のタラップが壁のレンガ目地部分に3か所、0.35m間隔で互い違いに固定されている。北側には、松本駅方向に向けた送水管の給水口、1m上には開閉する器具の支柱と思われる金具が固定されている。

集水孔は、道路面から1.3m下がった位置にあり、送水管を避けるためであろうか、他3面よりも0.5m浅い。小口積み部に1列、0.7~1.85mの間隔で不規則に入っている。
