特別史跡一乗谷

# 朝倉氏遺跡発掘調査報告 I

1979

福井県教育委員会

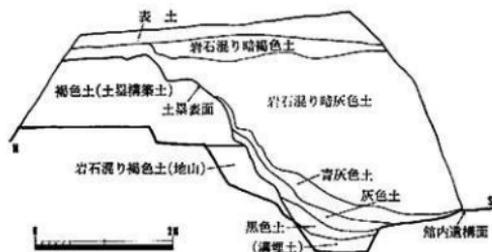
Fig. 4 土壘 SA58 断面図

SA 58 の構築法は、東側の山に近い部分は地山削り出しであるが、西方部は盛土している。階段 SX 61 付近で、土壘の横断面を観察したところ、館内遺構面から0.8mほどの高さまでは地山が削り残され、その上に褐色土を積上げて構築していることが明らかとなった (Fig. 4)。

土壘内壁には、石垣が積まれている。ただその範囲は、門東側壁より東に22.5mよったところにある階段 SX 61 から西端部までの間で、SX 61 より東方は削り出したままの地山面であり、石垣は積まれない。石垣は、40~70cm長の自然石の野面積で、3方の土壘内壁に積まれた石垣の中で最も残存度が良好で、ほぼ土壘上面まで残っていた。ただ門東側壁から東へ8m分の間は、破壊がひどく最下段の石のみが残っていたにすぎない。また、この部分は、最下段の石列が東方部のものより一段高くなっており、平面的にも北へ入りこんでいる。

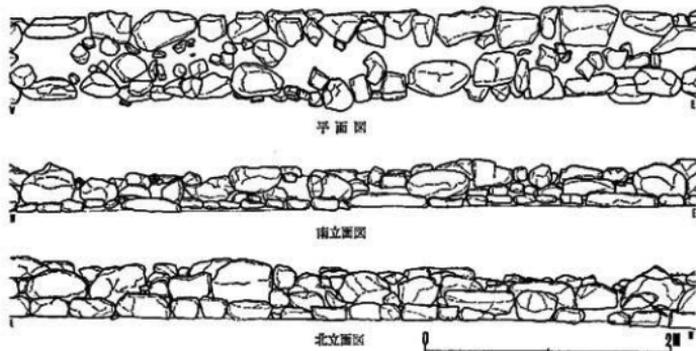
Fig. 7 石積遺構 SX 36 (部分図)

石組溝 SD 78 の西側壁に接している。これが何の施設なのか不明であるが、この上に板でもおいて沓脱としていたのであろうか。それとも植木鉢のようなものを乗せる台であったのだろうか。

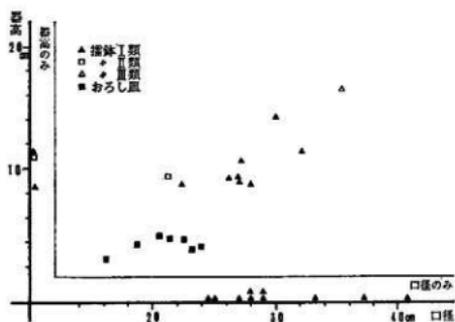
Fig. 19 越前産襷鉢・おろし皿法量図

I類：19～25など約120個体を数え、最も多いもの。直線的に口に向かって開いたいわゆる「スリパチ形」で、口縁は内傾して切られ、口縁下に沈線又は段をもつものが特徴である。回転台を用いて、5～7段に粘土紐を重ね、全面を横ナデで仕上げている。櫛目は7～11本で9本のものが多い、見込みから口縁に向かって引かれる。櫛目の各単位は、回転台を用いて引くため、反時計回りに重なる。見込の櫛目は別に引かれ、

襷鉢 襷鉢は、3類に分かれる。(Fig. 19)

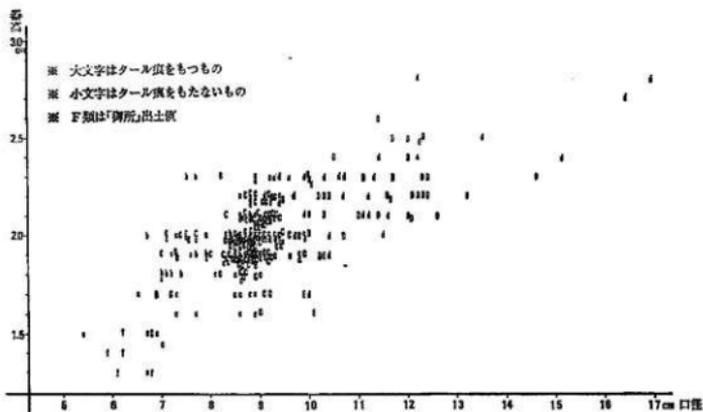
Fig. 20 土師質皿法量図

G類(145~147)：小形の浅い丸皿で、平坦な底部から低い口縁が直立する。手づくねでおよその器形を作った後、立上り部分と内面をナデている。底面には手づくねの指痕をそのまま残す。口径5cm、器高1.5cm程の例が多く、用途は不明。「中の御殿」ではこの皿が、4枚の銅銭を納めた土師質小壺の蓋に用いられていた。口径が合わないこと、蓋だけが多少の破片であることなどから転用と考えられる。成形の点で、この皿が次に述べるH類(耳土器)と同系であることが注意される。7個体出土した。

H類(148~150); G類と同じ調整の後、両手で持ち、口縁にあてた両親指で内側につぶしたもので、いわゆる「耳土器」(みみかわらけ)である。8例中最大が148で6.4×4.5cm, 150が最小で5.6×3.8cm。つぶすことにより1方向に長くなることを考慮すれば、法量の点でもG類に近い。8個体出土した。『真丈雑記』などによれば、「正式の膳」の箸台は耳土器とされるが、出上量が極端に少なく検討を必要とする。

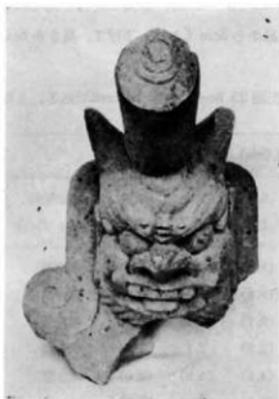
Fig. 33 伝一栗谷金山出土石製鬼板  
(三万谷地区蔵)

802は、棟石の先端部で、鬼面取付のための納がついている。断面は801に近いが、幅は23cmと復原でき、底面には挟りがつく。この型式のものにも2種類あり、鳥舎が鬼面に付く例(Fig. 33)と、棟石に付く例とがある。本例は前者であろう。この大きになると、ヒレ部も発達し、駒額もつくようである。材質はいずれも笏谷石である。

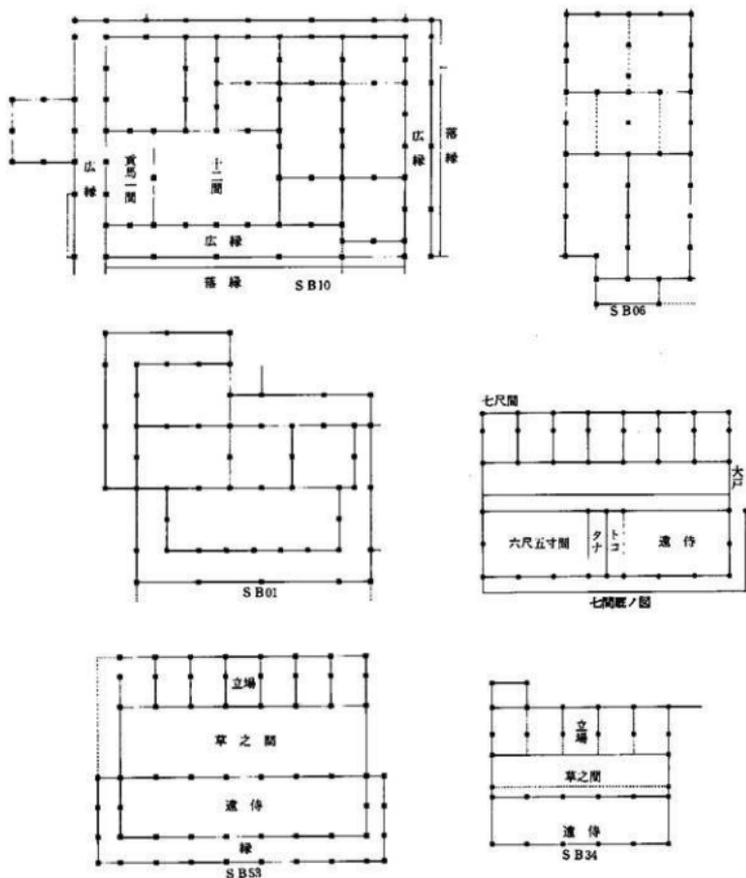
Fig. 35 建物間取復原図 (縮尺 1/300)

模から考えると厩舎であったとするのが妥当であろう。とすると、南が「遠侍」、中の間が「草之間」、北が「立場」ということになろう。すなわち、南に5尺の縁、そして6尺2間が遠侍、中央14尺の間が草の間、北6尺間と4尺間を合わせた10尺分が立場と考えられる。遠侍の東端3尺5寸の張り出しは、縁もしくは床か棚と考えられる。この建物に非常によく似た建物図が『古事類苑』居処部の中に「七間厩ノ図」として示されている。この建物の復原図と合せて図示しておく。

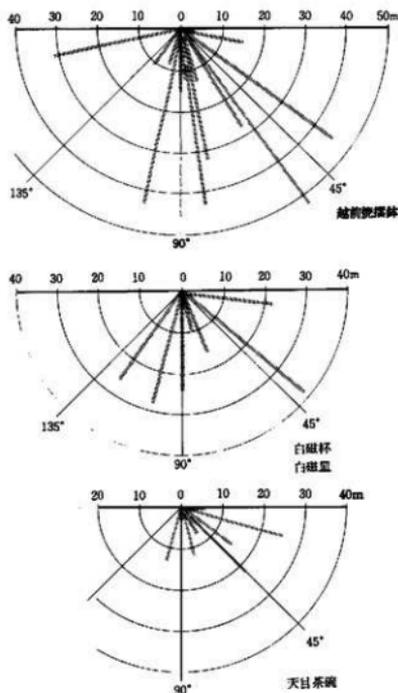
Fig. 36 破片接合模式図

資料総数	出土グリッドの の分る資料数	接合資料数
青花碗・皿	761	518(68.1%)	318(41.8%)
播 鉢	604	439(72.7)	36(6.0)
天目茶碗	186	109(58.6)	16(8.6)
香 炉	32	28(87.5)	10(31.3)
白磁皿・坏	694	515(74.2)	68(9.8)
火 炉	131	117(89.3)	10(7.6)

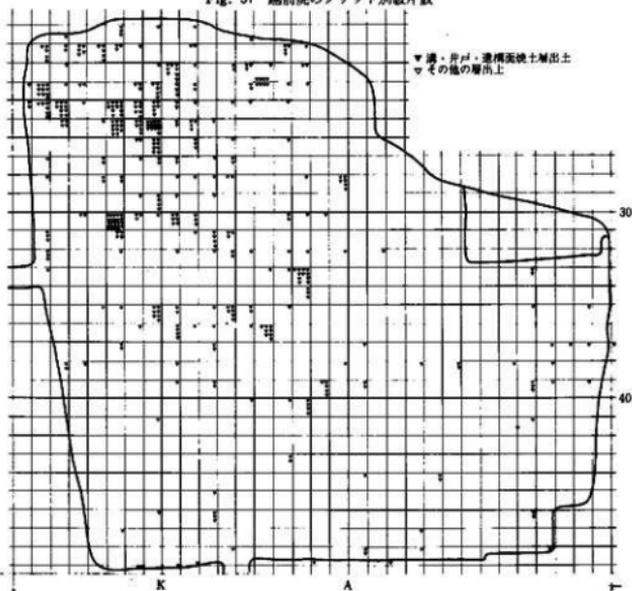
Fig. 38 越前焼土跡の破片分布図

01, SB 05の東半, SB 09, SB 11, SB 53などは極めて分布の低いのが特徴である。越前焼の中でも用途の限定できる播鉢だけを見ると (Fig. 38) SB 33から SC 43にかけての部分に最も集中しており, SB 44, SB 30の一部などがこれに次ぐ。

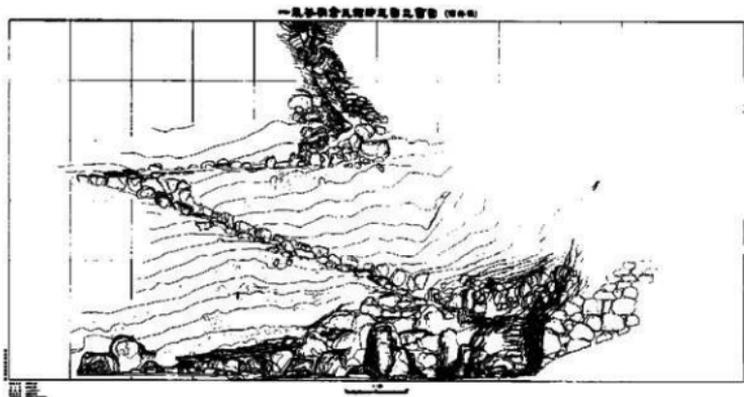
Fig. 42 修復後の断面立面図

**北土塁** 石垣の遺存状況に応じて工法を変えた。北門(SB 55)以東崩壊寸前の長さ約10m についてはもとの石積法にない積み直し、目地を樹脂で補強した。門より西47.3m の部分は石積み補強のため、グラウト注入作業を行った。43.7m のうち門から19.2m については薬液(注液ソーダ、水、セメント、ペントナイトの混合液)、それ以西についてはセメントミルクをそれぞれ石垣天端より加圧注入した。薬液注入は、25カ所、直径5cm の注入管ロットで最高深度1.8m、平均0.7kg/cm<sup>2</sup>で1カ所平均1100l 注入した。ミルク注入は、21カ所、同パイプで最高深度1.8m、平均0.7kg/cm<sup>2</sup>で1カ所平均950l 注入した。浸透断面は1.8m 角と想定される。ともに施工にあたり、石垣表面(目地)に液が吹き出さないよう圧力を加減したり、断続注入を行なった。使用材料を変えたのは強度を比較するためであり、今後の検討課題である。また門より西側の石垣上面に幅1m の砂利敷園路を造成し、法面には草芝を行なった。

**西・南土塁** 石垣、階段とも石の欠損している箇所は補充し、崩壊している所は積み直しを行なった。西土塁の唐門以南は、北土塁同様上面にコンクリート縁石を持つ幅1m の砂利敷園路とした。唐門以北は石垣が欠損しているため、石垣を復原した。また発掘調査で検出した犬走りや盛土張芝を行いその規模を表示した。西土塁より西南隅構(SB 57)に登る勾配が急峻なため、玉石を埋め込み階段様の施設を造成した。南土塁は土塁中央に門(SB 56)が設けられており、それ以东満殿跡に至る間が急勾配で、園路として

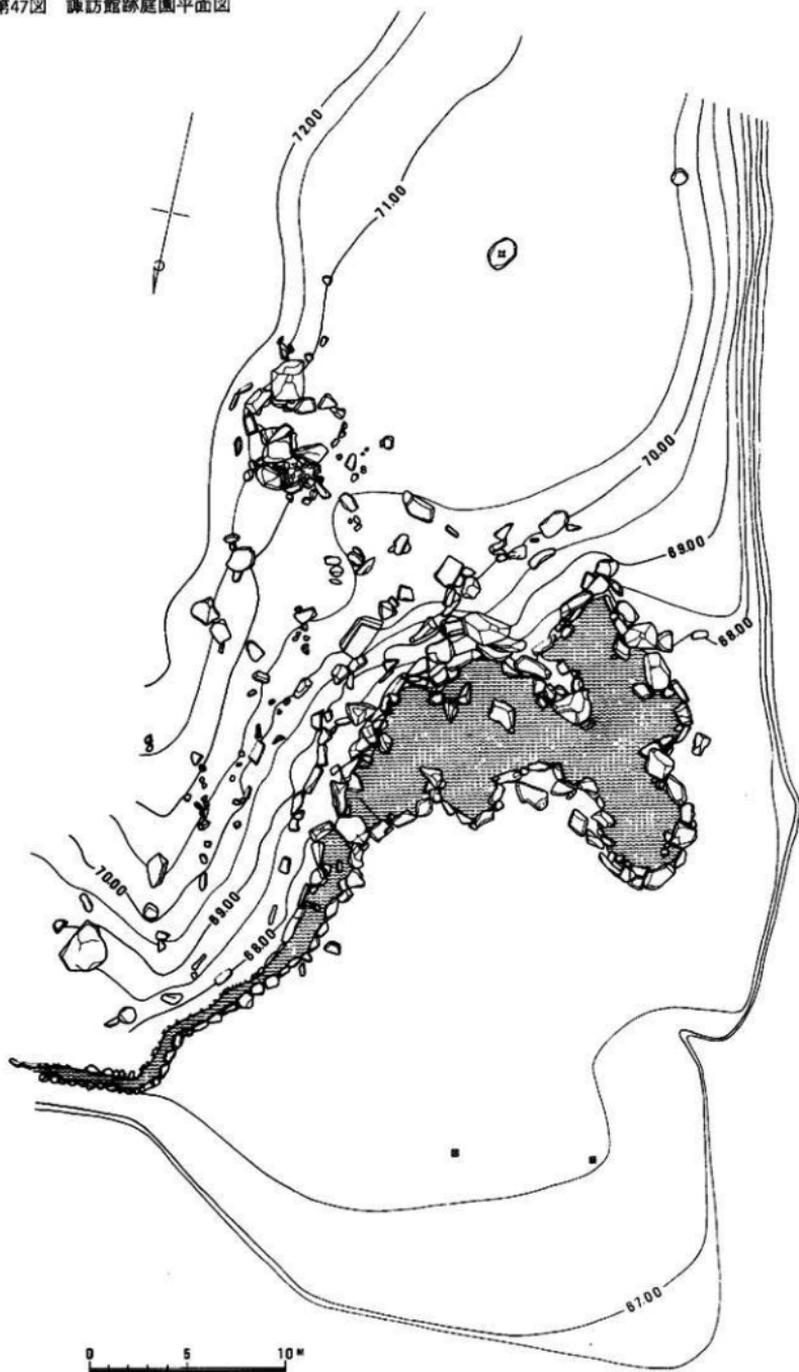
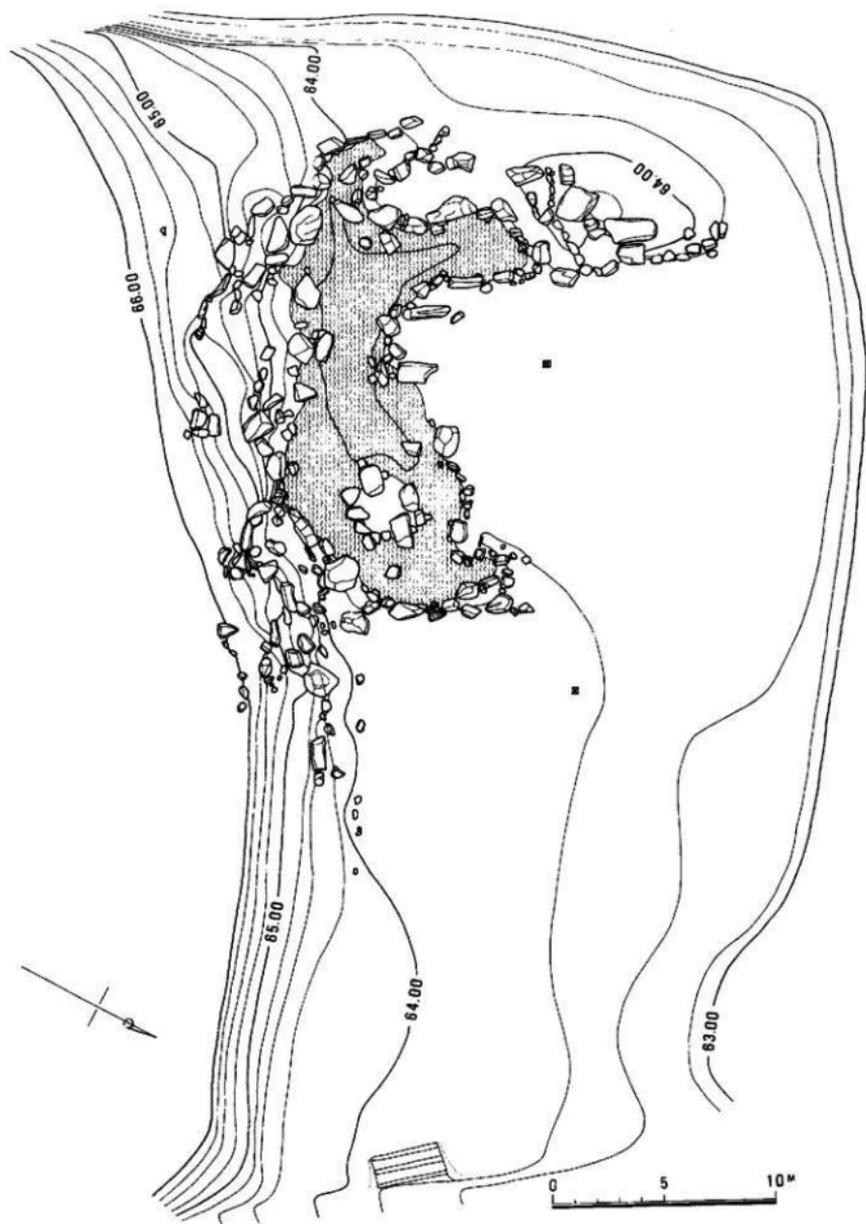
館内で検出した庭園遺構以外にも、朝倉氏遺跡には南陽寺跡・湯殿跡・諏訪館跡（PL. 73・74、第47～49図）の3カ所に庭園遺構がある。いずれも石組と地割が後世の改変をほとんど受けずに残されている。これらの庭園は、規模からいえば、諏訪館跡、湯殿跡、朝倉館跡、南陽寺跡の順になるが、いずれも山原近くに庭を配し、大石を数多く用い（石材は、館内の石と同じものが使用されている）、汀線が複雑であり、池が狭長になっているなどの点で共通している。意匠は諏訪館跡・朝倉館跡がまともによく、重厚な感じをうけるのに対して、湯殿跡・南陽寺跡はやや粗雑で、まともさに欠けるきらいがある。朝倉館跡庭園と諏訪館跡庭園は、規模の大小、池底の処理（前者の池底は石敷で、後者は粘土強）などを別とすれば、池の狭長なこと、中央の立石、その左に段落ちの滝石組を配し、さらに左に石橋を架すなどの地割や石組の手法はきわめて良く似ており、両者の作庭年代の近いことがわかる。しかし、なお仔細にみると、朝倉館の方が使用されている石の種類が多く、石の表情にも変化があり、石の据え方に抑揚があり、作庭技術・意匠においても、より繊細で厳密なものが感じられる。
