特別史跡

一乗谷朝倉氏遺跡 III

昭和46年度

発掘調査

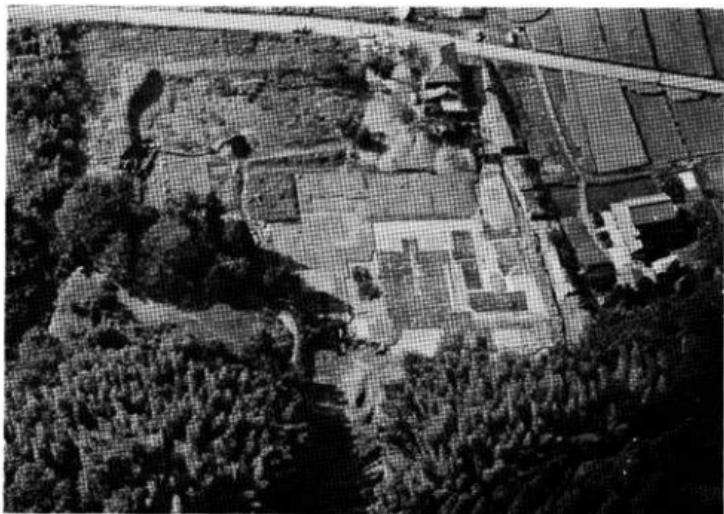
館跡全景（東南から）朝日新聞社提供

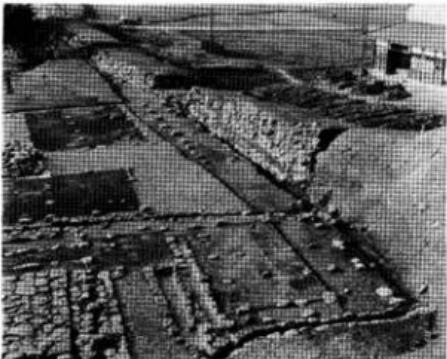
北面土塁全景

S A58 北面の土塁で、その幅は上部で1.2~5.6m、基底部で5.8~8.0m、高さは1.0~4.0m。東の山際から西に向ってなだらかに傾斜し、全長90mを測る。この土塁は、山際でやや北に触れ、西面土塁に対し、先端で開いた形をとる。土塁には、中央に門と、内側に3基の階段が設けられ、内側斜面には河原石積の石垣があるが、山際では地山を削り出したままで、石垣は認められなかった。土塁内側の基底部は、一直線をなさず、門S B55より西側が南に張り出している。これは館内の建物配置に影響されたものと考えられる。土塁上部では、遺構は検出できなかったが、階段のおさまりからみて、さほどの削平をうけているとは考えられない。

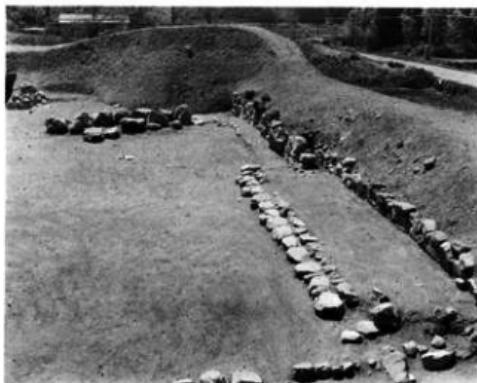
南面土壘と櫓跡

S A 60 南面土壘は、全長70m、上面幅2.0m、基底部幅10.0mで、高さは山際で4.6m、中央部から西方にかけて3.6mとなだらかに傾斜するが、西端部では4.2mと急に高くなる。この土壘の平面形は北面土壘と対称的に山際で南にふれています。

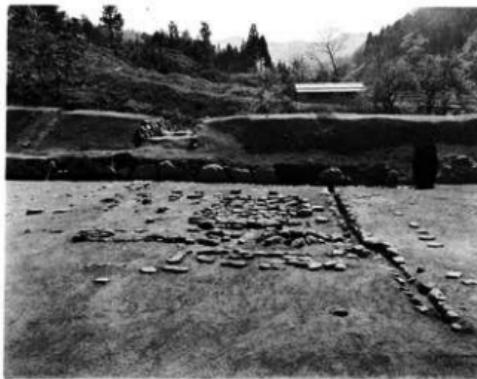
南面土壘

この土壘の中央部にも門が設けられているが、階段はない。内側斜面には石垣があり、大部分は1.2m前後の巨石を用いているが、東側の山際では、50cm前後の山石を用いている。また中央部付近では、二次的な補修がみられる。

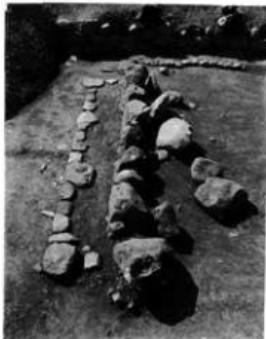
S B 57 棚と S X 67

S B 57 土壘の西南隅は、前述したように南北面土壘や西面土壘より1段高く、南北5.0m、東西6.0mの平坦部がある。ここに槽の存在が推定されてき

た。土壘上面には、何の造構も検出できなか
ったが、土壘入隅内方に、東西6.0m(3間)
×南北5.3m(2間)の礎石列があるので、桁
の一方を土壘上端で受けける構造の橋があつた
のではないかと考えられる。

S B57の北側礎石列の北に併行して、1m
前後の石を2列並べたS X67がある。外側に
面をそろえており、橋に関連したものと考え
られるが性格は判然としない。

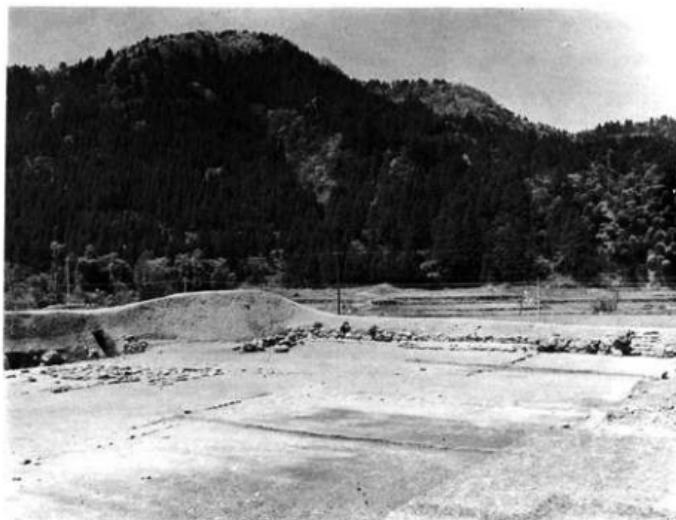
第3次調査発掘区全景

南側土壙（SA60）、西側土壙（SA59）の上面および内側の遺構検出を目的として、8月23日より調査を開始した。南側土壙では土壙のほぼ中央のところで、幅2.4mの門跡（SB56）が検出された（9月29日）。内側の石垣は、他の石垣と違って、径1.2~1.6m前後の巨石を用いている。しかも、東側には明らかに二次的遺構と考えられる河原石の野面積石垣が張り出してとりついていた。昭和43年

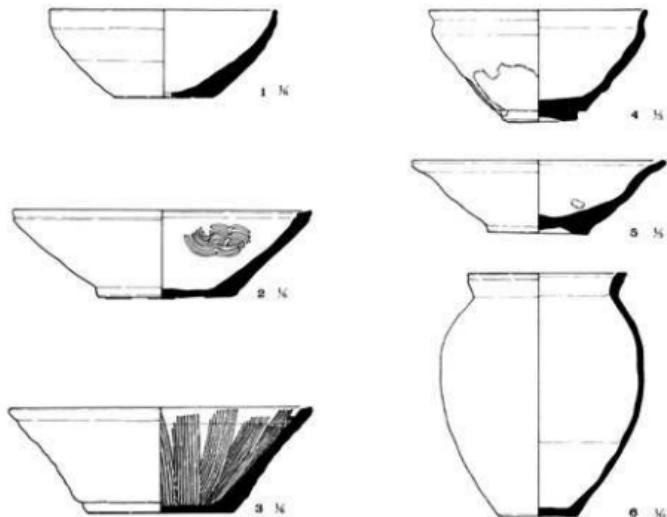
陶 器 実 測 図

茶器では、天目茶碗が注目されるが、全て破片で出土した。下図4は、溝S D90から出土したもので、口径11.5cm。口縁部直下はくびれて外反しており、口端部は丸くおさめている。器壁は褐色を呈し、淡い青褐色の飴釉を施している。高台はヘラで中くぼみに削りとっている。天目茶碗には、その他にも褐色の飴釉を施したものや、黄褐色の釉を施

したいわゆる黄天目といわれているものもある。また、高台も内面を平たく削りとったものや、中央部に兜巾の跡の残されたものなどがある。瀬戸製のものと考えられる。その他にも、茶器としては、煎茶用の茶碗や明代の染付茶碗、水指、急須などの破片が若干出土している。

什器では、染付・青磁・白磁・黄釉・灰釉などを施した碗類の他、九谷焼の皿や、鉢・土釜などがある。染付には明代のものもある。青磁には酒壺の蓋や浮き模様のついた壺などがみられ、全体に器壁が厚く胎土に鉄分が多い。これらは宋代から元代にかけて中国の龍泉窯で製作されたものと考えられる。白磁には、宋代の定窯で製作されたと考えられる陶器片も出土している。九谷焼では、口縁が花菱形で懸型把手のついた高台付皿が1点出土した。石川県九谷2号窯でも類似したもののが出土している。前頁図5は、志野釉が施されており、16世紀頃のものと考えられる。内面底部には三叉トチ痕が明瞭に残されている。須恵質の皿は約5個体分ほど出土しているが、全て高台の付いた耳皿である。土師質土器の皿(28・43)は、その作りが灯明皿のと全く同じであるが、全体に口径が大きく、作りも丁寧であり、しかも灯心油痕が認められない。鉢では、擂鉢が多く、全部で約30個体分が出土している。前頁図3は口径約30cm、高さ約15cmで、くしは9本。焼成は堅固で大胆な作りである。器形はさまざままで一定の規格をもたないのが擂鉢の特長となろう。他には、口端部を丸くおさめたものや、へらで内側を削りとったもの、片口を作りだしたものなどもあり、くしによる条線も8~10本のものが多いが、それを内面器壁に間隔をあけて施すものもあれば全面に施すものもある。また、くし1本分の幅も細かいのや、太いもある。そして擂鉢のほとんどは、底部は安定がよい。前頁図2は、口径32cm、高さ9cmの鉢である。焼きひずみがみられ、内面には3方向に、くしによる半円弧の文様が施されている。外面底部には4個所に一辺約2.5cmの正方形のいわゆる下駄脚が削り出されており、越前窯の所産と考えられる。土師質土釜(51)は、口径11cm、高さ7.5cmの小形のものである。作りは非常に粗雑な手づくねで、口縁部や鉗部だけに横ナデを施している。煤の付着もみられる。

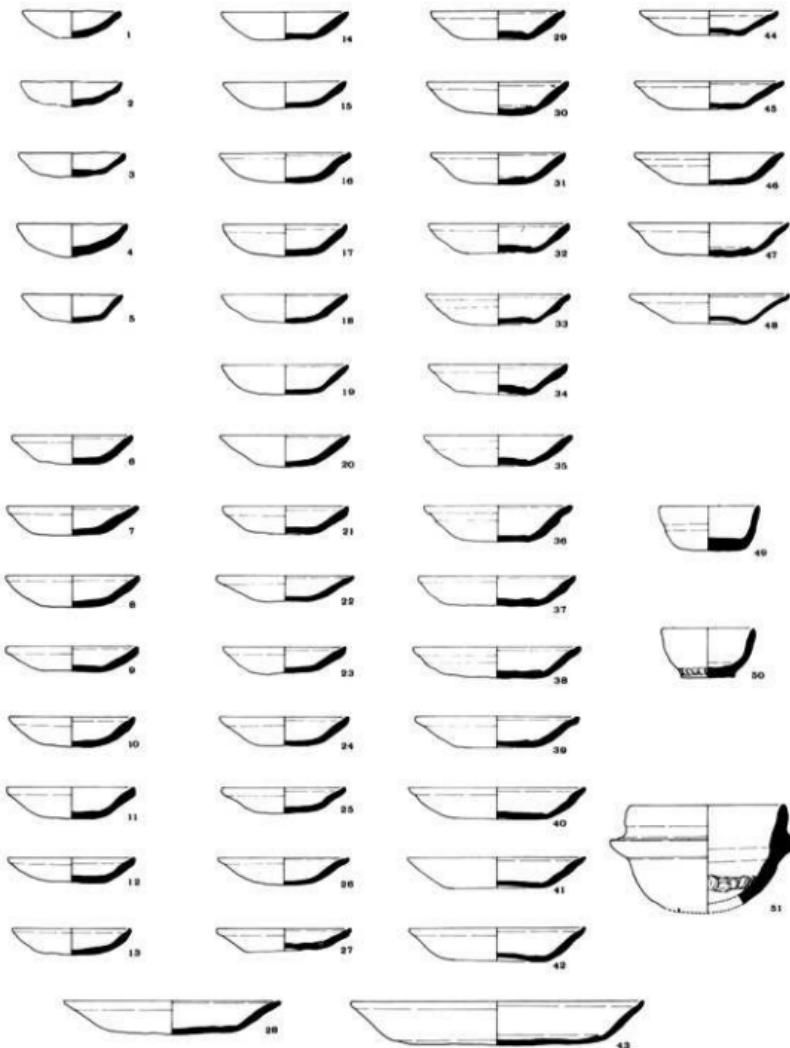
土師質土器実測図

上に焼土層の堆積がみられるところから、朝倉氏滅亡前の日常品として中世土器編年の資料上、重視されるであろう。土師質皿は手法上4種類に分類できる。I(次頁1～5)は口径7cm、高さ1.7～2.3cmで手づくねである。口縁部も指による押えで正円をなさない。底部は丸底で作りは粗く灰褐色を呈す。この型式は、灯心油痕が全く認められず、灯明皿以外の用途に使用されたものかもしれない。II(次頁6～13)は口径8.3～9cm、高さ1.8～2.2cm。口縁部は横ナデ成形がみられ、口端部は全体に厚である。内面口端部にはわずかに一条の凹線がはいる。底部内・外面には指による押えがみられ、丸底である。全体に褐色を呈す。III(次頁14～27)は口径8.5～9.4cm、高さ1.6～2.2cm。内面底部と口縁部とに横ナデがみられ、ナデ上りは全て時計方向である。内面口端部に一条の凹線がはいり、外面底部は指による押えを施している。全体に褐色を呈し、灯心油痕の有無は半々である。IV(次頁29～48)は口径9.5～10.5cm、高さ2.0～2.4cmのものと口径11～12.5cm、高さ2.2～2.4cmのものとの2種類がある。ともに内面底部にはナデが、外面底部には指による押えが施されている。口縁部は外反しており、底部と口縁部との境は、強くナデを施すため明瞭な段を残す。内面口端部には一条の凹線を施し、底部は平底か凹底で安定は非常によい。ナデ上りは全て時計方向で、褐色を呈す。灯心油痕の有無は半々である。この型式の灯明皿は、今回の調査では最も多く出土し、室町時代の灯明皿の標準と考えてよいであろう。

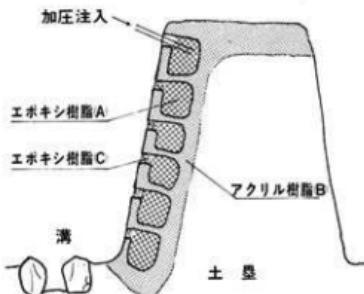
③合成樹脂による固化 土壘東よりの石積のない部分のうち約15m²について実験的に試みた。まずエポキシ系合成樹脂(A)を内径10mmのアリミパイプを通して注入し、土留を部分的に固化し、しかるのち、これらの塊状部分をアクリル系合成樹脂(B)でバインドし、さらに注入口(C部分)をエポキシ系合成樹脂(C)に着色剤を添加したものを充填し、土表面の色に似せた。

樹脂加工断面図

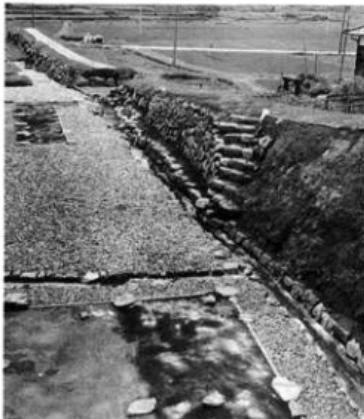
北側土壘（東より）

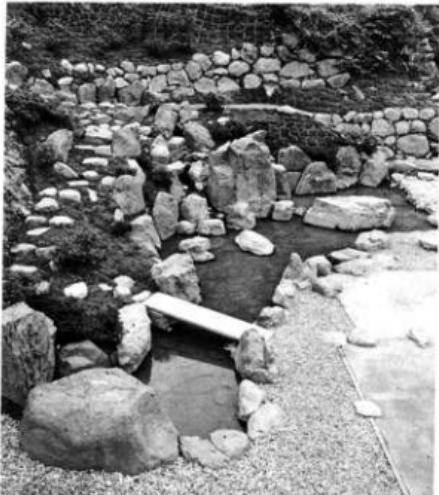
庭園全景

庭園修復工事 庭園の修復は、上部の貯水池より発するつづら折れの水路および園路、石垣、池護岸石組、滝石組の修復など多岐にわたるが、全般的に修復工事が過度にならぬよう、とくに留意して行なった。以下に工事の概略を記す。
池護岸 護岸石組のうち土圧で前面へ倒れている石 8 個を、その掘り方にあわせて起こし、また欠失する部分を、移動していく旧位置の不明な石 2 個で補なった。池底については径 30cm ほどの天端の平な石を敷きつめてあり（一部欠失しているが）、その遺存状況が良いので補修は一切行わなかった。

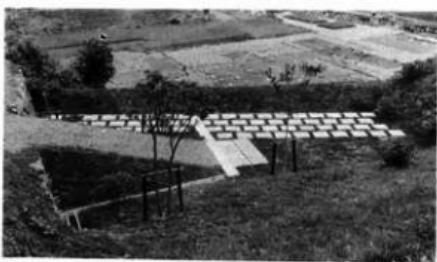
展望・休養広場

②展望所造成工 貯水池下方の台地を、展望と休養を目的とした小広場として整備した。湯殿跡庭園に上る通路より下る砂利道の園路を設け、台地は花崗岩敷石とした。また台地の西端に法面の崩壊の防御と安全性を考慮して、シカラを組み盛土して、高さ50cm位の土壘を築いた。
