特別史跡

一乗谷朝倉氏遺跡Ⅳ

昭和47年度  
発掘調査  
整備事業概報

福井県教育委員会

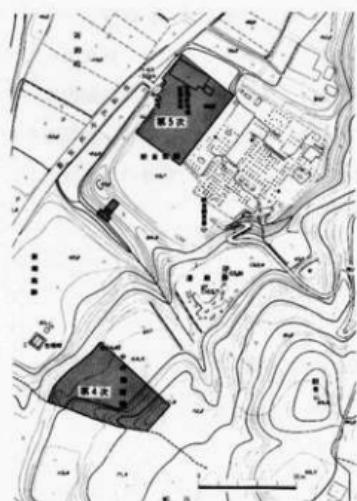
発 挖 地 域 図

昭和47年度は、これまで継続的に行なってきた本館跡内部の調査を完結することと、新たに本館跡東南方にある中の御殿跡を調査することを主眼とし、中の御殿跡の調査を第4次調査、本館跡西北部の調査を第5次調査として実施した。その結果、中の御殿跡については、調査地域が南半部に限られたため、全容と性格については不明な点が多く残されたが、朝倉氏一族の居館であったことが明らかとなつたし、本館跡については、東南隅にある松雲院墓所を除いてほぼその全容を明らかにすることができた。以下その概要を次数別に紹介する。なお、各調査の期間、面積は次表に示したとおりである。

調査 次 数	調査 地 域	発 挖 面 積	調 査 期 間
第 4 次	中の御殿跡	1,340m <sup>2</sup>	昭和47年 5月22日～10月31日
第 5 次	本館跡	1,400m <sup>2</sup>	昭和47年 8月11日～12月25日
合 計		2,740m <sup>2</sup>

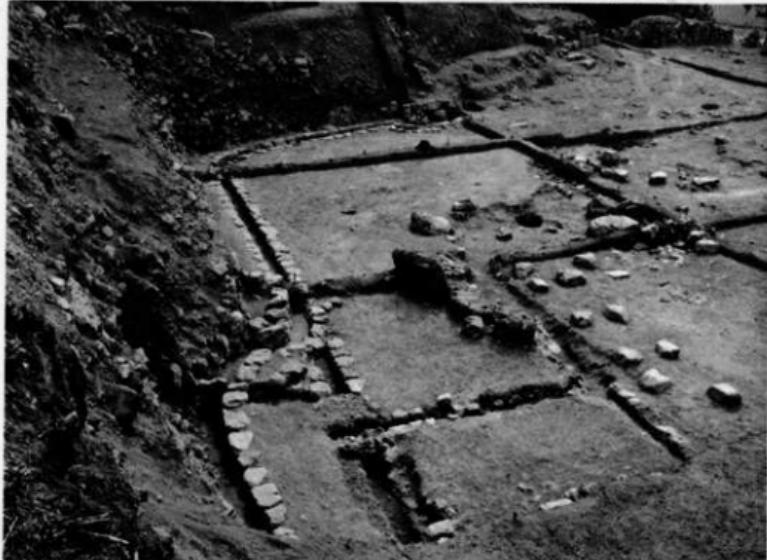
中の御殿跡発掘全景(東北から)

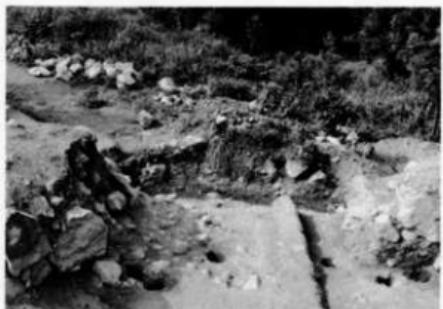
**S B203** SA202 の西端近くに作られた門で、土塁外方の道路を開いている。主柱が掘立柱の棟門で、間口は 1.85 m である。土塁内側には、1 m × 1.2 m の切りかきがあり、ここに控柱の掘立柱穴がある。西の主柱穴底部から銅錢が 3 枚出土した。

南 門(北から)

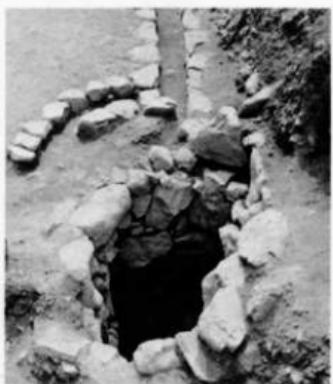
石組水溜(西から)

**SX213** SD204の末端に設けられた石組の施設で、東西1.8m・南北1.2mの橢円形に近い形をなし、深さは1.5mである。水溜施設であろう。

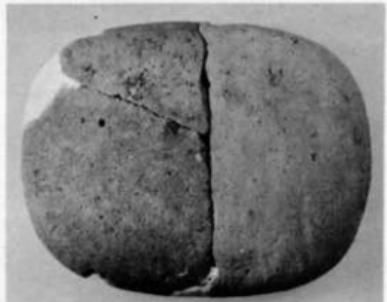
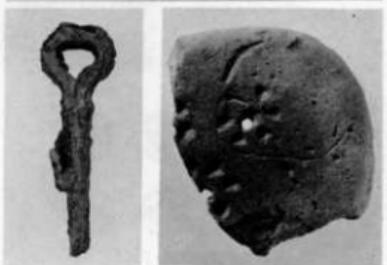
金属・石製品

火炉及びその蓋は数個体分認められる。写真右下は比較的小さめの火炉の蓋の半欠品である。表面はゆるい凸面、6弁の花とその葉、枝が彫られている。裏面はノミ痕を残し凹面で、蓋受けが作られている。

盤(写真上)は、48cm×34cmの楕円形で、高さは11cm、深さは9.4cm。削り出しによる半円形の4足が付く。内面はノミ痕をほとんど残さず、ていねいに整形されている。

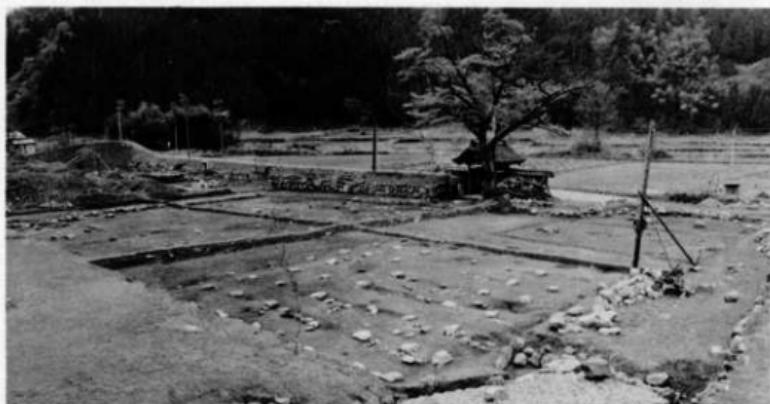
第5次調査全景(東北から)

今回の調査で検出した主な遺構は、礎石建物3、土里1、溝2、土塁2などである。なお、南面土塁の西方部に設けられていた暗渠SX107について、前回の調査では入口部のみであり、今回全体を調査したので併せて報告しておく。

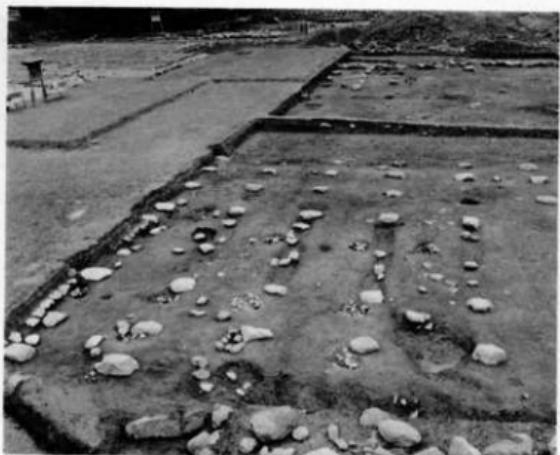
建物の規模は、東西17.7m・南北12.5mで、館内では主殿と考えたS B10について大きなものである。柱間数といえば、東西9間・南北7間を数える。柱間寸法は、6尺8寸2分(2.07m)を単位としたらしく、東西方向の間は、両端の間(いずれも4尺)を除いた他は6尺8寸2分等間であり、南北方向の間は、南から5尺・6尺2寸・6尺2寸・6尺8寸2分・6尺8寸2分・6尺2寸・4尺となっている。

この建物内の北寄りに設けられた東西6間・南北2間の十二間の床束は、南北方向に掘られた布掘溝に据えられており、これは他の建物に例のないものである。

建物の礎石は、西部や北端のものは殆んど抜き去られていたが、残存していた礎石上面には、柱位置設定のためと考えられる13.8cm角の「田」型の刻線が10ヶ所と、14~15cm角の柱据付痕跡が6ヶ所発見された。また、礎石に、墨書番付が残っているのを2ヶ所で検出した。これも館内で初めてのことである。墨書は、南から数えて第4列目の柱通りで、東から第2番目と第

SB 53 建物(北から)

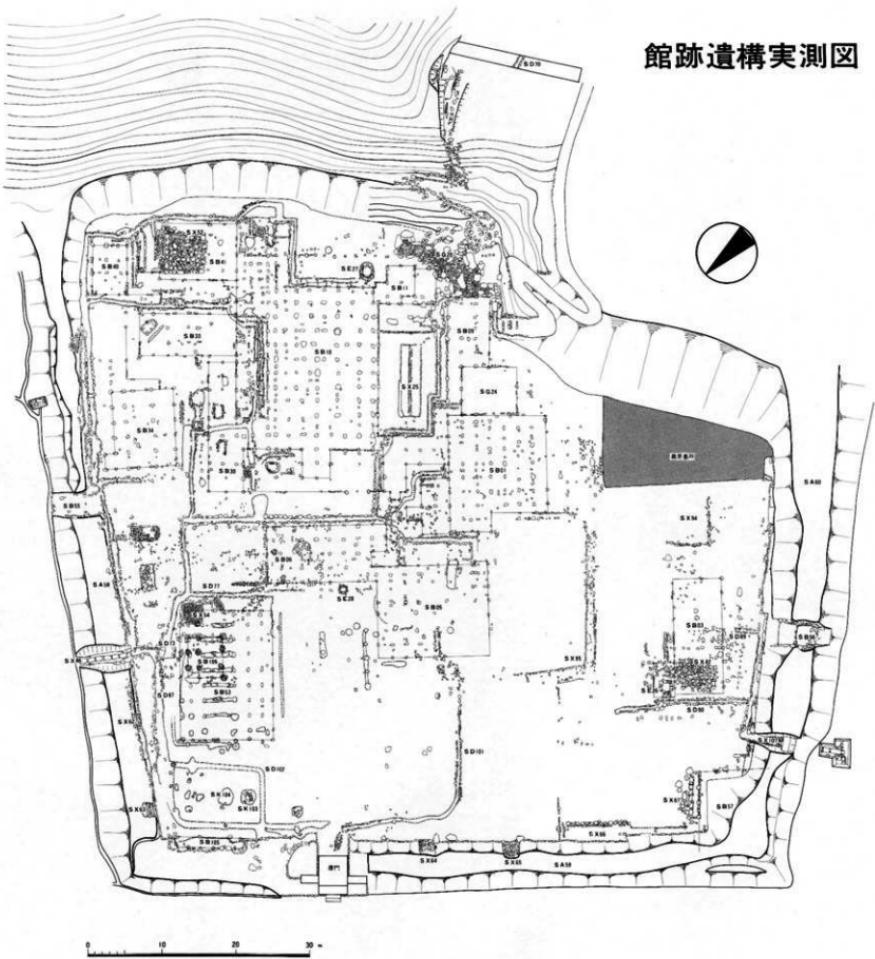
# 館跡遺構実測図

今回検出した遺構は、SB53を除いては、いずれも残存状況がよくなく、性格の不明なものが多い。ただ、SB53については、これまでの調査結果と照合してみると、この建物がSB05・06と同時に造営されたものであり、建物群としてのまとまりを認めることができる。それは、3棟とも建物の方位が同一であり（柱間寸法も同じらしい）、正門である西門の正面にSB06を置き、その左右に対称的にSB05とSB53を配している（SB05の北側柱列とSB53の南側柱列は、西門中軸線からほぼ等距離にある）ことから明らかであろう。

16棟の建物を、それぞれの位置関係や内部構造から4群に分けることができる。第1は、東部中央にあるSB10を中心とする一群で、他にSB 01・02・07・09・11がこれに属する。第2は、この北にある一群で、SB 30・33・34・40・41・44が含まれる。第3は、西門の正面に位置するSB 05・06・53の一群で、第4は館

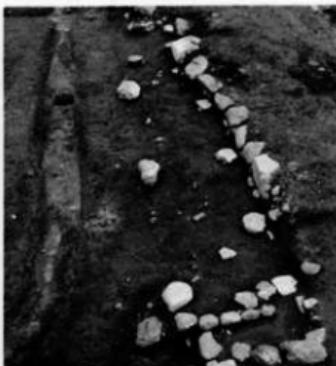
**SA 59** 西面土壘のうち、未調査のまま残されていた唐門以北の部分を今回調査した。この部分は、旧一乗出張所建設のさい、徹底的に破壊されており、土壘基底部のみがわずかに残存していたにすぎず、内側石垣の最下端部を、9m 分しか検出できなかつた。

西面土塙基底部（北から）

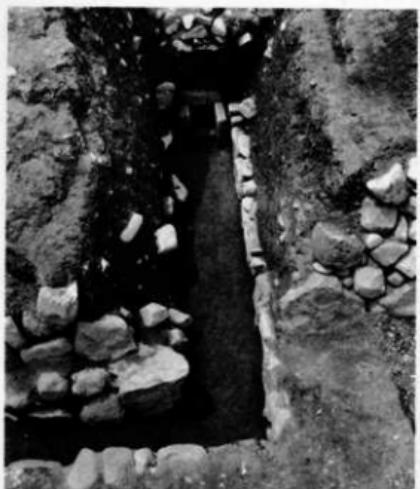
**S X 107** 館の南を限る土塙SA60の西方部に設けられた暗渠で、SD91から南外濠へ通じている。凝灰岩切石で箱型に組んだ暗渠で、全長9.2mある。ただ、この切石組は土塙内側壁より5m中に入りこんだところから始まっており、ここから土塙内側壁までは玉石組の溝となっている。発掘範囲が限られていたため、この暗渠が本来は土塙内側壁まで延びていたのか、あるいは土塙自体がこの部分までしかなかったのかについては、明らかにすることはできなかった。

南面土壘暗渠入口(北から)

めのための開所を設け、暗渠取り入れ部の一部石組が崩壊していたため、30cmのヒューム管を3m布設した。

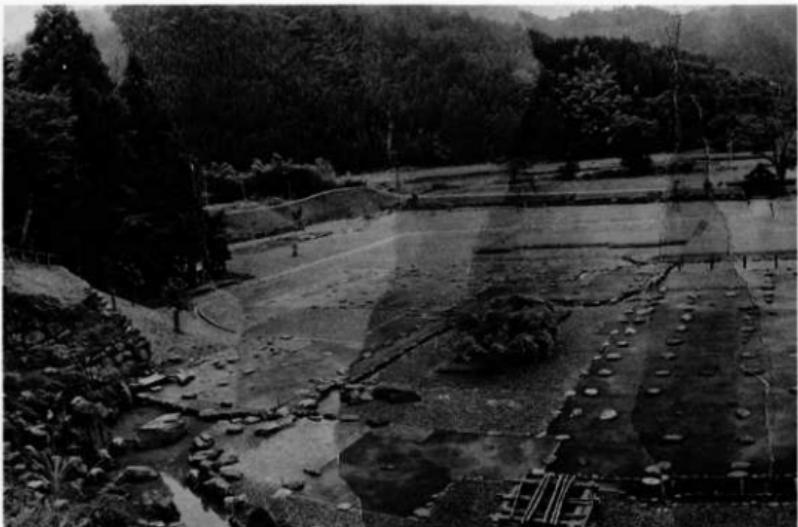
整備完成後の本館跡(東から)

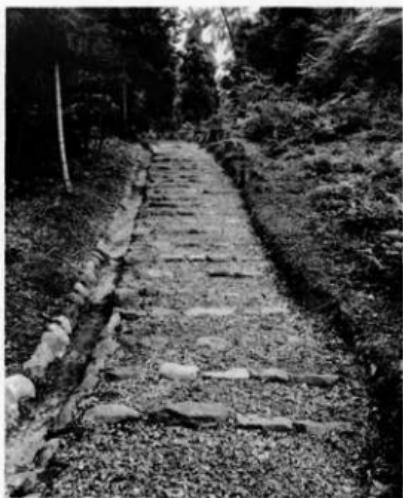
**苑路造成工** 諏訪館から南陽寺まで、延長577.5m、幅員2mの見学路の整備工事を行った。苑路は南陽寺から英林塚を経て林道に至るまでの356.2mは、両側に30cm幅の玉石溝を設け、それ以外は両側玉石縁石とした砂利敷苑路とした。また急勾配(25%以上)の3箇所には、4~25段の玉石階段を設け、排水は苑路に沿って流れる3箇所の既存水路を利用した。

苑路

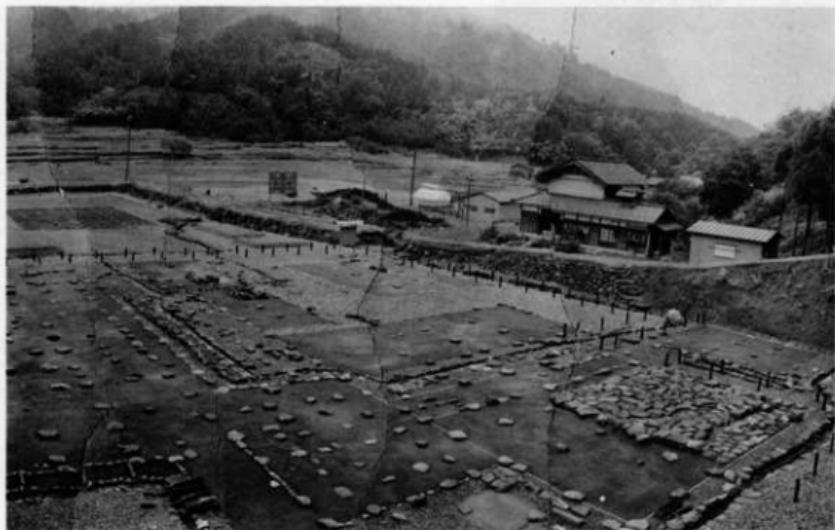
**南・西土壘** 石垣・階段は昨年度行なった写真実測図をもとに、石の欠損している箇所は補充し、一部崩壊している所は積み直しを行なった。西側土壘(SA 59)については、唐門より南側は、北側土壘同様、上面はコンクリート縁石を持つ幅2mの砂利敷苑路とし、その他は、崩壊している箇所は一部盛土整形し、張芝とした。唐門より北側は、石垣が欠損しているため、石垣を復原した。また発掘調査で検出した犬走りは盛土してその規模を示し、上面は土壘上面と同様全て張芝とした。また、西側土壘より西南隅櫓に登る勾配が急峻なため、玉石を埋め込む階段様の施設を造成した。南側

土壘(SA 60)は土壘中央に棟門(SB 56)の施設を持ち、それ以東湯殿に至る間が急勾配で、苑路としての利用が困難なため、全面張芝とし、南側斜面は灌木(サツキ、ツツジ、アセビ等)を

3本1mのわりで植栽した。なお門SB56は、他と区別する意味で砂利敷とし、柱位置にヒューム管を布設した。西南隅の障壁(SX67)は、崩壊している箇所を積み直し、欠損している石を補充して復原し、石積の崩壊を防ぐためエポキシ系樹脂を注入した。築地に接する棟(SB57)は法すそに玉石をまわし土壠とし、建物の範囲を人造石で仕切り、外と区別する意味で、内部は砂利敷とした。

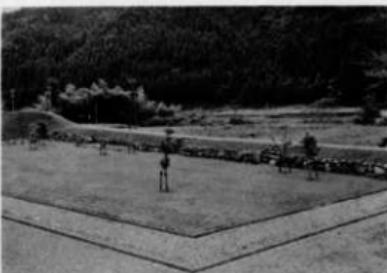
整備後の西面土壠(東北から)

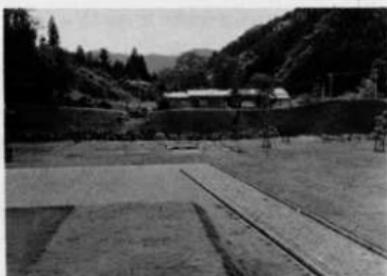
整備後の南面土壠(北から)

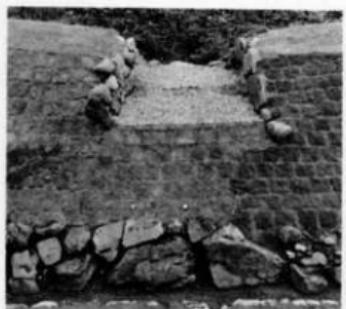
南門整備状況(北から)

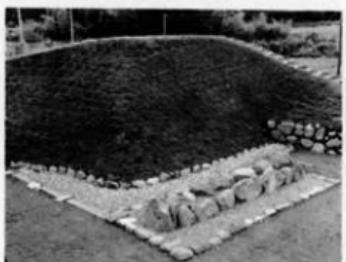
土塁西南隅部の整備状況(東北から)

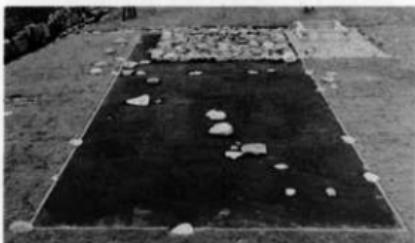
**建物造構** SB53は従来同様、レンガ縁石を持つアスファルト舗装とし、欠損している礎石24ヶを補充した。SB03は同様の工法で施工したが、井戸屋形の部分を区別する意味で舗装材料を砂利に変えた。また石敷部分(SX42)は欠損している石の補充を行ない雑草の侵入を防ぎ、石敷の破壊を防

SB03建物整備状況(東から)

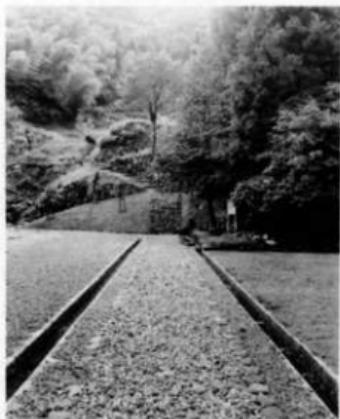
**館内苑路工** 遺構を露出展示しているため、保存上の要請と他遺跡(湯殿跡、諏訪館等)への誘導を兼ねて館内を周遊する園路を設けた。園路は唐門を入って、東側に直進し、SB05 の西で南に折れ湯殿跡へと東進する苑路A(部分的には発掘調査で通路の遺構を検出している)と、北・東土塁内内側に沿って走る苑路Bが結合し、館内の回遊路となるよう造成した。また北土塁の門を入って、主殿前面にとりつく苑路Cも造成した。苑路は幅員2mを原則とし、既施工地の砂利敷面を通る苑路B・Cは、延長138.5m、砂利面を生かし両側を

高さ60cmのヒノキ焼丸太を2m間隔で打ち込み、シユロ繩を2本通した柵を設けた。それ以外の新設苑路A、延長173.5mは、内側に玉石の縁石を設けた砂利敷苑路とした。また排水の関係で、遺構の溝を利用出来ない部分は、苑路両側に遺構と区分する意味で、人造石の割石による水路232.5mを設けた。義景墓所の北側を東進する苑路と、湯殿跡へ登る階段のとりつきまで6mの間、勾配急峻なため、16段の玉石階段を設けた。

館内苑路A(西から)

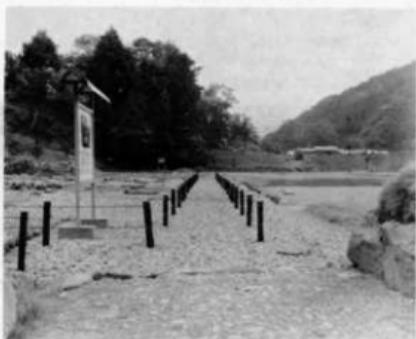
館内苑路C(北から)

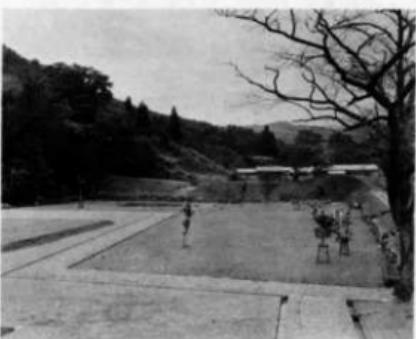
**植栽** 西、南土壘の内側、新設玉石階段の両側など造構のないところに、緑陰と修景をかねて常緑樹を植栽した。また樹根ができるだけ造構面に達しないよう十分な盛土をして植栽した。樹種はカシ、シイ類、ツバキ、クスノキなどおのの5本ずつである。なお造構の見学に支障のないように、また苑路からのビスクを考慮して配植した。南、西土壘と苑路A、Bに囲まれた造構のないところには、高麗芝をベタ張りし静的レクリエーションの場としての芝生地を造成した。(田中哲雄)

館内の植栽

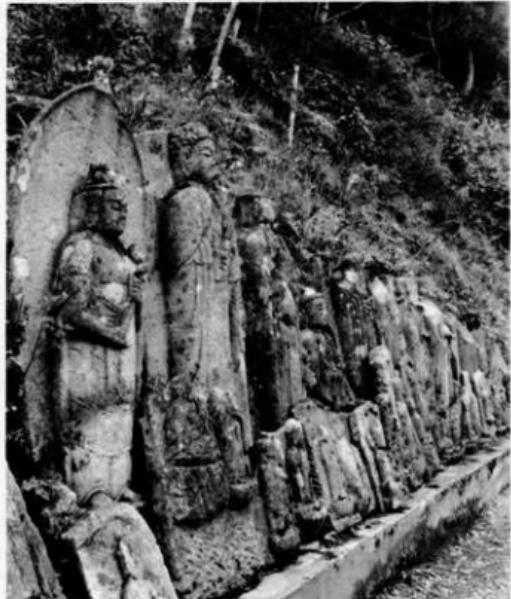
盛源寺の石仏群

盛源寺430号石仏は、1m余  
の岩塊に種子及び銘文が刻ま  
れている。銘は、「永禄六年  
十一月十五日、願主興伝上人、  
光利真存沙弥、施主田房十郎  
左衛門尉」とある。『朝倉始  
末記』天正元年8月刀根坂の  
戦いの項に、織田信長と戦い  
敗れた朝倉方武将の名が挙げ  
られているが、中に田房十郎  
左衛門秀勝の名がある。おそ  
らく同一人物であろう。
