# 紀伊国分寺

—紀伊国分寺跡・西国分廃寺の調査—

昭和 54 年 3 月

和歌山県教育委員会

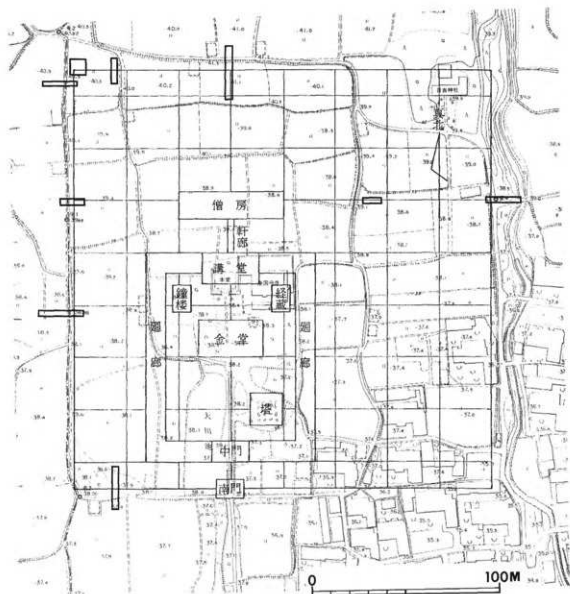
第3図 紀伊国分寺跡 寺地地割計画図と寺域調査トレンチ位置図

められ、土塁状遺構の痕跡かも知れない。北限については、第1トレンチで、塔心礎より北170～180メートル地点で瓦片などを含む遺物包含層が検出されたので、さらに西方に第5、第6トレンチを設定した。第5トレンチで、幅約6メートル、高さ約0.6メートルの地山の高まりの北外側に砂質土が堆積した溝状の落ち込みを検出した。この砂質土には遺物は含まれていないが第6トレンチでも溝状の堆積状況を呈しているところから寺域の北限を示すものと推定されよう。東限については、前述のとおり、宮川以西が国分寺領とみられるが、第2トレンチでは顕著な遺構は検出できなかった。西限については3ヶ所にトレンチを設定した。真北方向にはしる畦畔が南限のそれと同じく土塁等の痕跡を示すものであろうと考えられるが、東限と同様、顕著な遺構は確認されなかった。

以上、寺域を示す遺構については明確にされなかったが、以下に示す伽藍等の計画的な配置からも、現在確認できる2町四方の地割りが紀伊国分寺の寺域であったことは要易に推察できるものである。

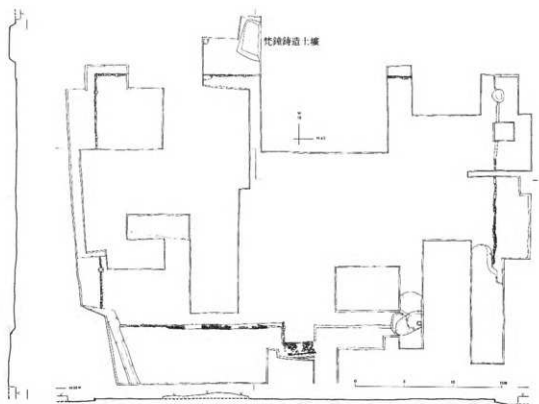
第6图 紀伊国分寺跡 金堂址調査区全体実測図

再建期の基壇南面中央には、周縁に瓦を積み、内部は地山上を叩きしめた階段(現状ではスロープを呈する。間口約3m、奥行1.6m)を設けている。さらに、これの正面外側に、平瓦を立て並べ階段南面との間に瓦片を敷きつめた遺構を検出したが、創建期基壇に伴うか、また再建期のものであるかは明確にできなかった。

従来から露出していた礎石2基に加え、新たに検出した2基、計4礎石が基壇南側へずり落さ

れている。これに加え、基壇周辺に集められていた礎石を集計すると14基が現存するが、これらは、片岩系統のもの8基、砂岩系統のもの6基にわかれる。また、現露出面には、いずれも、柄などの加工は認められない。

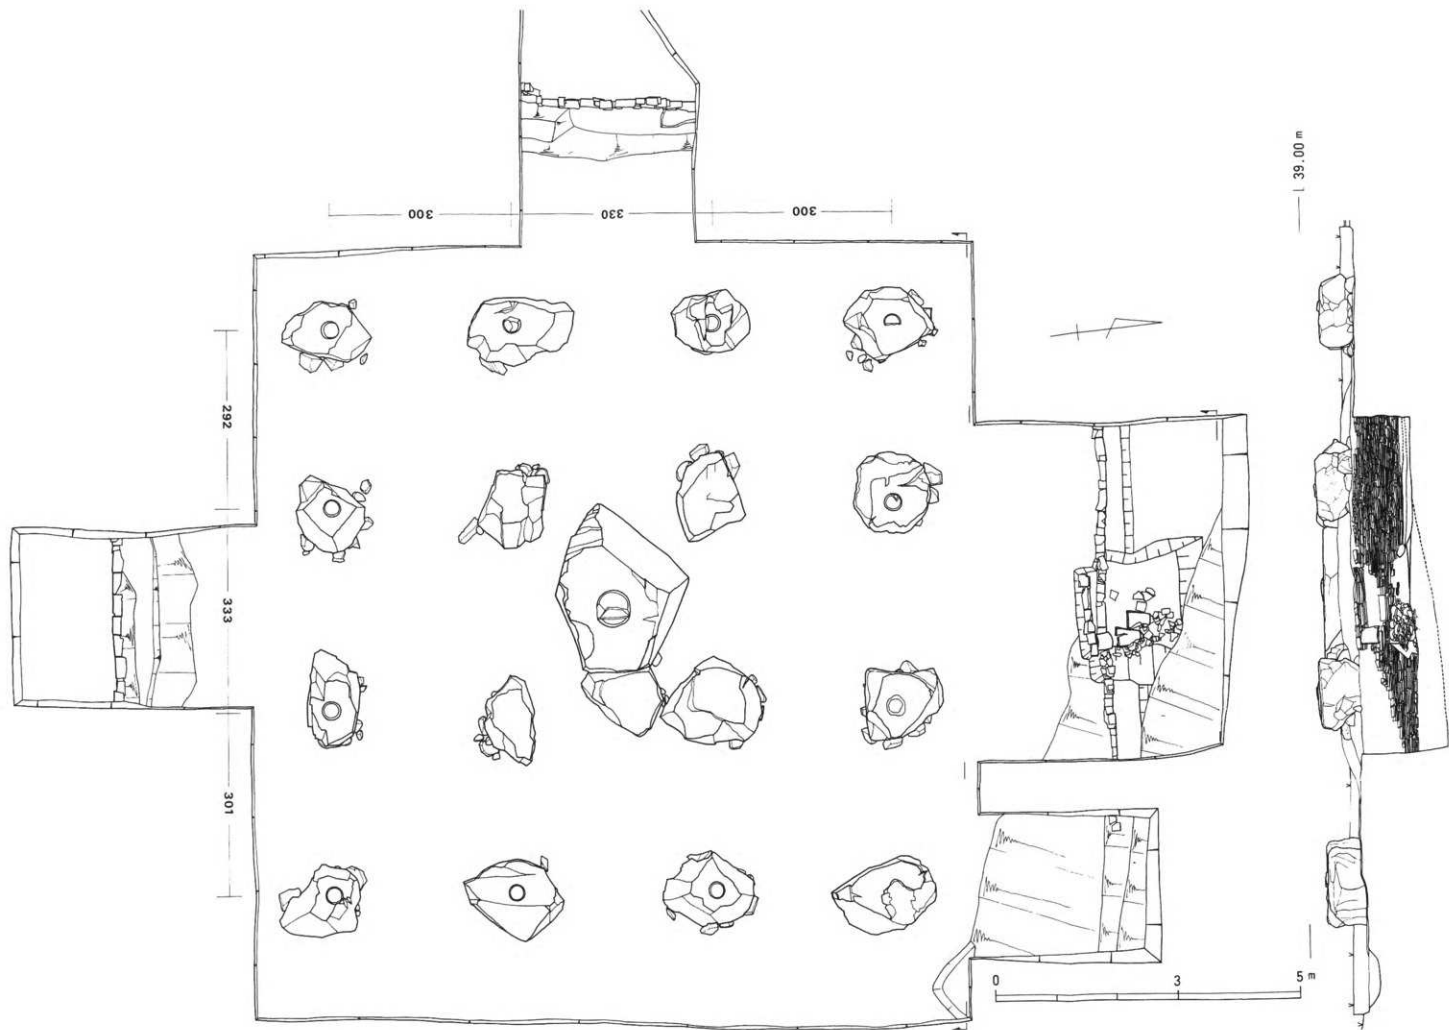
第10图 纪伊国分寺跡 塔址全体実測图

瓦積みは、まさに創建期の一枚作り平瓦を用いたものである。短棚形に平瓦を2枚に半載し、その側面をおもてにして、いわゆる煉瓦積み状に丁寧に積みあげたもので、1メートル四方に平均して半載瓦約84枚を使用している。いま、かりに基壇高を1.2メートルとした場合、瓦積み面積は約78.7平方メートルで、四隅の重複分約0.7平方メートルを差し引いて約78平方メートルと概算した場合、半載瓦の必要数は6552枚、平瓦にして3276枚の膨大な瓦が使用されたことがわかる。

基壇の四方中央には階段が必要であったとみられるが、南・西面は基壇縁が大きく損われており、階段部の有無については明確にする資料は得られなかった。ただ、北面は創建期の基壇縁瓦積み化粧の一部をり除き、平安時代初頭に瓦積みによる幅1.35メートルの階段をつくりつけている。そのステップには単一種の軒平瓦g(34ページ参照)を上下逆にして瓦当を基壇側に向けて敷いていた。

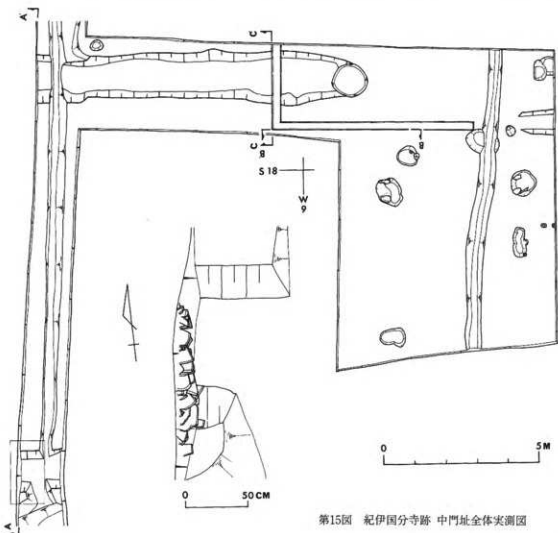
第15図 紀伊国分寺跡 中門址全体実測図

中門の削平はとくにいちじるしく、基壇南北外側の雨落部分とみられる浅い溝状遺構の下部が検出できたとすぎない。幅約2メートルを計測する雨落溝は瓦片・焼土を多く含む暗茶褐色土が堆積している。屋瓦のずり落ちた状態が認められた南溝の深さは30cm残存し、伽藍主軸から東へ14m以上のび、そのまま回廊の側溝となる(?)北溝の深さは20cmを計測した。両溝の中心距離は12.15m、内区は10.2mの幅をもっているが、現在のところ建築構造は不明である。中門部分の地盤は不良だったのか。基壇部分の断ち割りトレンチの観察からは現遺構面から少くとも70センチメートルまでは黄褐色粘質土などを2~10センチメートルに版築地業を行っている(第16図)。

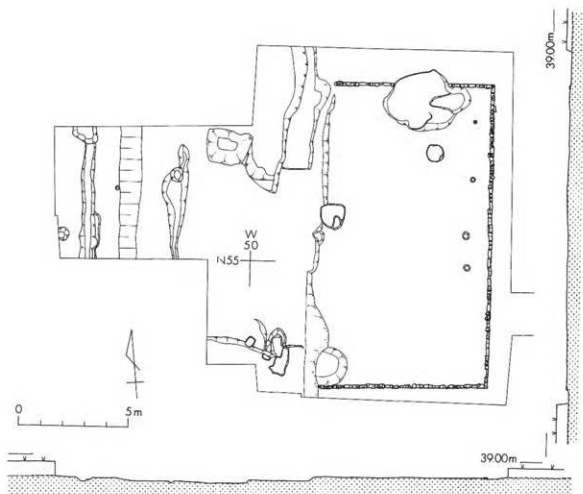
第17図 紀伊国分寺跡 鐘楼址全体実測図

講堂の前庭西側に位置する。やはり半截平瓦を主体とした瓦積基壇をもつもので、南北規模を示す東縁は13.8cmを計測したが、西縁は攪乱のため確認できなかった。南北縁はともに西端部を欠失していたが、焼土灰炭層の拡がりの状態から、基壇東西幅は約10m前後と推定できる。

基壇の削平、または攪乱がいちじるしく、基壇高は約20cmを残すのみであるが、主要堂塔の基壇と変るところがなく、地山の土を版築している。

また、礎石の配置状況の復原も難しいが、基壇規模から桁行3間・梁行2間の東面する建物とみられる。

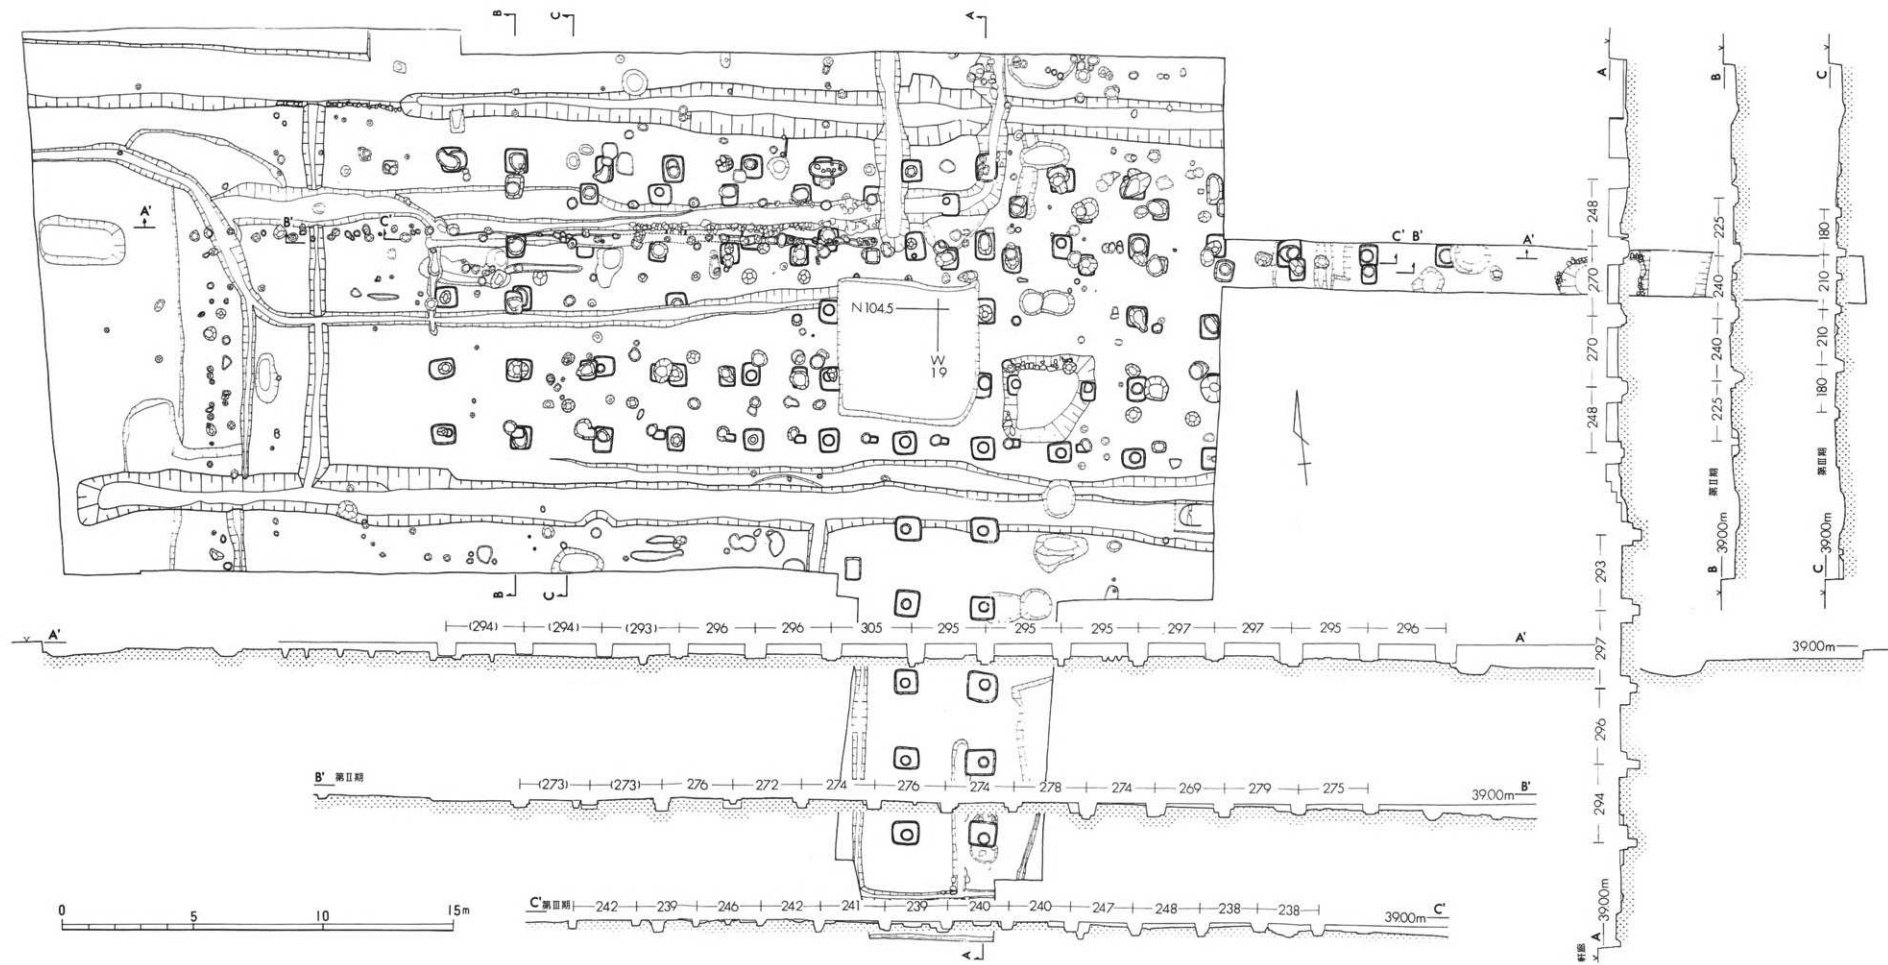
第23图 纪伊国分寺跡 僧房址全体実測図

**第Ⅲ期僧房** 創建期・再建の第Ⅱ期僧房の跡地を踏襲して再々建されている。掘立柱は平均して直径50センチメートル、深さ約30センチメートルを計測する不正円形の掘り方をもつ。第Ⅱ期僧房の焼失後の整理時に生活面の削平程度で大規模な地業等は実施していないようである。

桁行は29.00メートル、梁行は7.8メートルを計測する。桁行は第Ⅱ期僧房と同じで12間、西妻部での梁間4間である。これから、各間尺は、桁行241.6センチメートルで8.1尺等間、梁間は180・210・210・180センチメートルで、各々約6尺・7尺・7尺・6尺間となる。この期の僧房は前Ⅱ期の僧房のように身舎を区切る柱がなく、その他にも目立った遺構は検出されなかった。

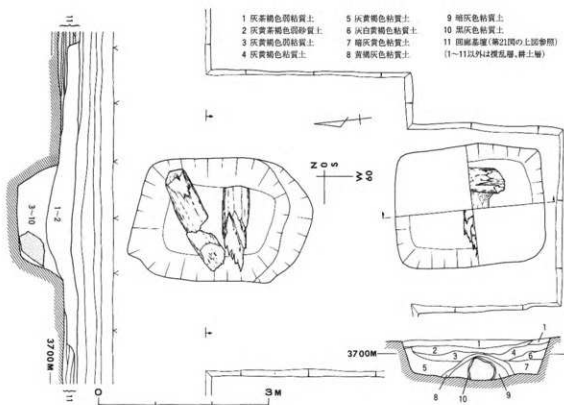
第28図 紀伊国分寺跡 埋木遺構実測図

土壌内には針葉樹材を鋸などで裁断したものを埋めている。北側土壌には、長さ1.2、径0.6メートルを計測する八角柱のほか2点が、南側土壌には2点の計5点が、それぞれ槽を組むように埋置され、材の周辺は、おもに暗灰色・黒灰色・黄褐色の三種の粘土を厚み10～30センチメートルに巻いて保存を図っているようである。

出土地点が伽藍中軸線を介して塔とはほぼ対称地点にもあたることや、直径60センチメートルという異常ともいべき大きさなどから、よほど大切な材とみられ、塔の芯柱を想定させるのである。

なお、土壌は他にも存在する可能性はある。また、南側土壌は完掘せず、土壌内の材2点についても現地そのまま埋め戻した。

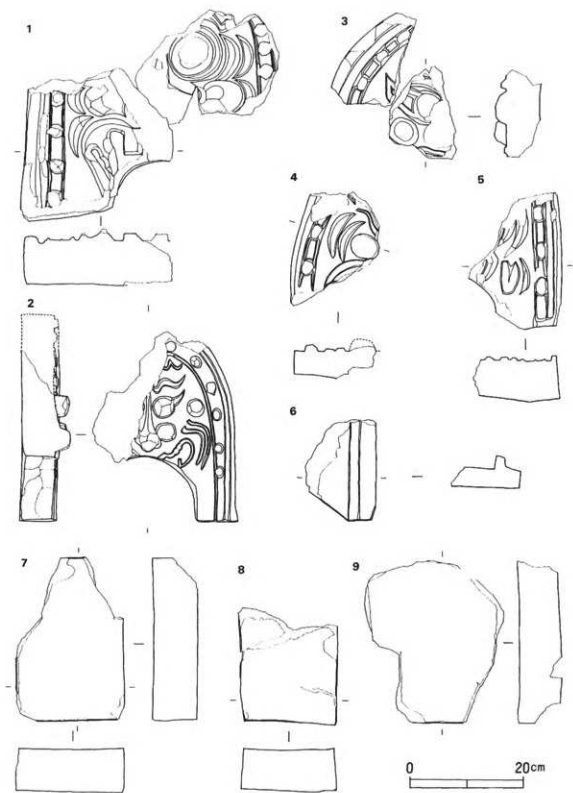
第34图 纪伊国分寺跡 道具瓦実測图

**鬼瓦** いずれも鬼面文鬼瓦で5種類が出土した。1は、金堂基壇北側外、講堂基壇北東部外で検出されたもので、高さ約51cm、幅約45cmを計る大型品で、創建期の金堂・講堂の大棟端を飾ったものであろう。2はもっとも小型の鬼面で元慶以降再建されずに了った講堂の基壇南西部南側外の創建期瓦類のみを含む瓦層の最下層、つまり、講堂前庭に接して出土したもので、僧房跡の整地層より出土した中型の3～5ととも扁平な感じを受けとるものである。いずれも創建期のものと考えられ、その鬼面文構成は、中央に鬼面文を配し周辺に珠文をめぐらすものである。このように5種類の鬼面の出土は、それぞれ使用個所によって使い分けたものとみられ、2はその出土位置から、講堂の下り棟端を飾ったものと考えられる。

隅木先瓦 6は隅木の上部に葺としておせたもので、その瓦尻にあたる部分の断片である。その端は茅負にはめ込むように直角に矢羽根状の切り込みを入れている。また、隅木からはずれないように隅木方向にそって凸帯をつくりつけている。創建期のものとみられる。

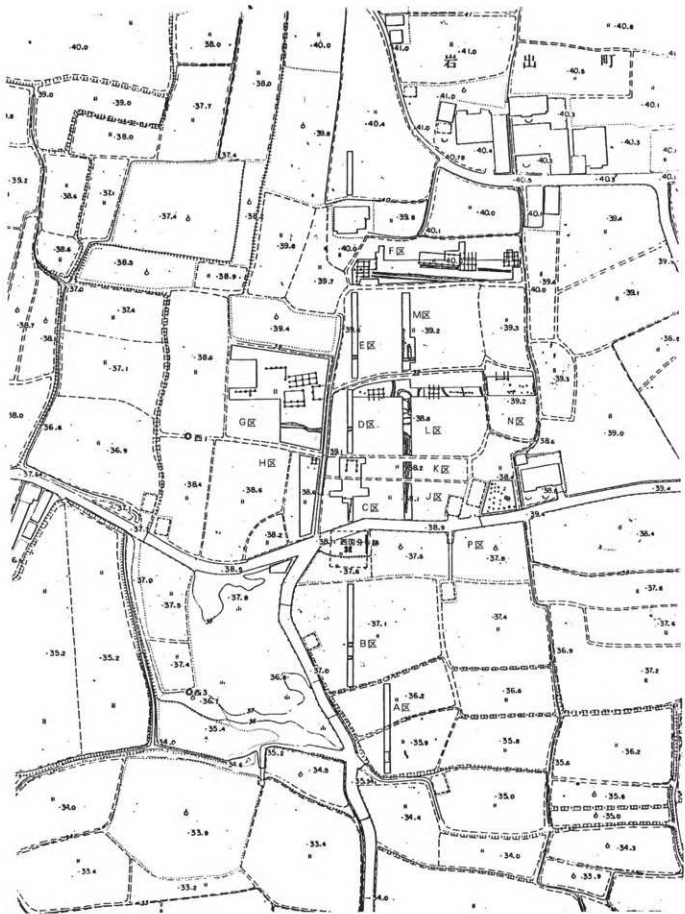
第48图 西国分庵寺 调查区全体图

第3次調査は塔跡の東北部での伽藍検出をもくろみ、J・K・L・M・Nの5区に南北と東西に十文字に幅3メートルのトレンチを設け、L・N区の一部は拡張して調査した。

第4次調査はP区において、塔跡東部の伽藍あるいは寺域等を示す遺構の存否を調査した。

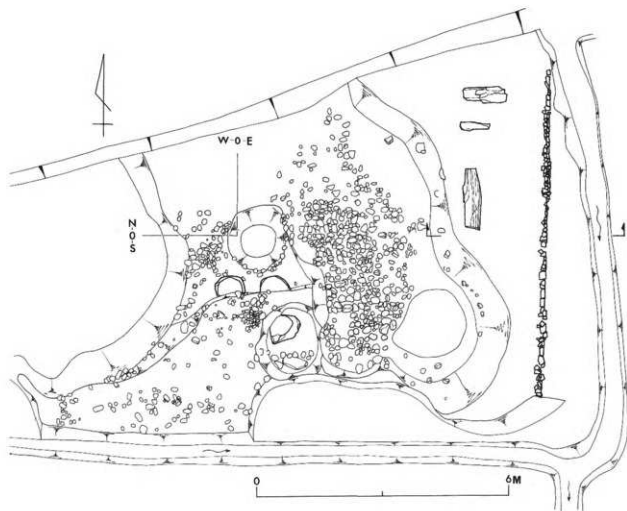
第49図 西国分廃寺 塔跡平面実測図

発掘前の状況 岩出町大字西国分字西野々は古来西国分廃寺の塔跡であると推定されてきた。その根拠は、この地点に多量の古瓦が散乱し、また巨大な砂岩製の塔心礎が残存していることによる。この心礎は、長径185センチ、短径120センチ、高さ120センチを測る。その上面に直径87センチ、深さ9センチの正円形の柄穴を彫り、さらにその中心部に深さ15センチ、直径14センチの舍利孔を穿っている。しかしながら、他の礎石はすでに散逸し、またこの心礎自体も攪乱土の上に転がっており原位置を保つものではない。仮りにこの心礎が塔の中心部からさほど動いていないとして塔の範囲を推定すると、北部は町道で断たれ、南部はミカン畑に侵されているので、わずかに望みを持ったものの基壇は全面にわたって削平され、その上に厚さ約150センチの攪乱土が堆積していた。特に北半部と西半部は地山の下の1メートル以上削られており、東部と中央部の一部に基壇の底部が残るだけであった。東部では基壇縁を化粧する瓦積みの一部を、中央部では心礎の据え石及び根石を検出した。

**化粧瓦積み** 基壇東辺を縁どる化粧瓦積みを長さ約7メートル検出し得た。しかし予想どおり、北は道路で、南は排水路及び畑で削平され、基壇コーナーは残っていない。半葺平瓦と丸瓦を併用して積んでいるが、残りの最も良好な部分でも下から三段が原位置を保つだけで、その上部数段は崩れ重なっており、他の部分は最下段が残るだけなので、積み方の詳細は不明である。基壇の方向は真北より東へ約1度40分ふっている。この瓦積みは外側へ崩れ落ちているが、その最下層からはほぼ完形の単弁四葉蓮華文軒丸瓦が出土した。

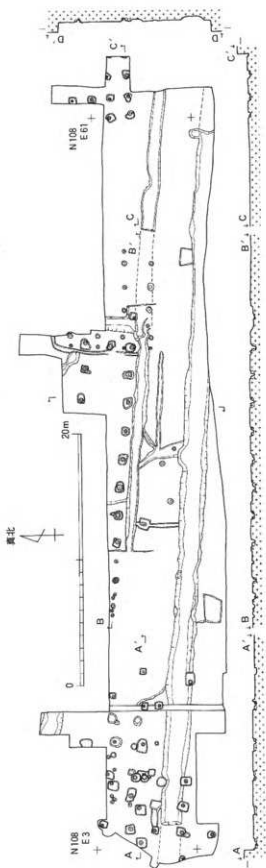
第56図 西園分廃寺 F区実測図

建物4（SB4）桁行3間、梁行3間の総柱建物、西面に廂がつく。柱間は桁行7尺、梁行6尺を計測する。この建物はSD9の溝が廃絶した後に建てられたのは勿論のこと、この付近では田の床土の直下に厚さ約5センチの瓦器包含層があり、この包含層を切り込んで柱が掘込まれている。従ってこの建物は、平安時代以降の建物である。

建物5（SB5）桁行3間、梁行3間の総柱建物。柱間は桁行、梁行ともに5尺である。柱穴からは遺物が出土していない。また建物の方位も他のそれと違っている。SB5の北に近接して幅0.2メートル、深0.1メートルの小溝があるがこの溝から須恵器片が出土した。

溝6 (SD6) 幅1.5～2メートル、深0.5メートルを測る。この溝からは多量の須恵器と瓦片、土師器が出土した。須恵器は7世紀後半のものが大部分を占め、8世紀に入るものも一部ある。

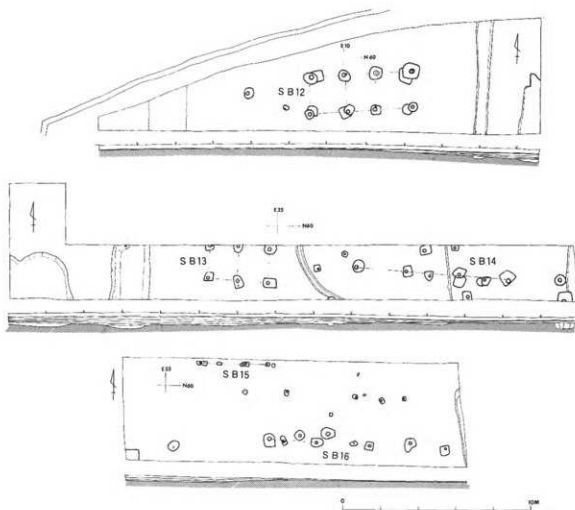
第59図 西園分廃寺 L・N区実測図

溝14 (SD14) K区及びL区南トレンチにまたがる溝で、幅約1.8メートル、深さ約40センチメートルを測る。L区南トレンチ中央付近 (N44、E22.5) で、西へ直角に曲がっており、再び西に曲って、B区の二つの溝のいずれかに連なる可能性もある。この溝からは多量の瓦と、須恵器、土師器が検出された。瓦には軒丸瓦A・B・Dの三つのタイプを含む。また、鴟尾の破片を1個検出した。これらの遺物によってこの溝の廃絶年代を定めるならば、8世紀はじめ頃と推定される。

溝15 (SD15) L区東トレンチで確認された南北方向の蒸掘り溝である。幅約2.0メートル、深さ0.2メートルを計測する。溝内からは瓦片が出土する。方位は真北からやや東へ振るもので、溝14と同方位をとる。

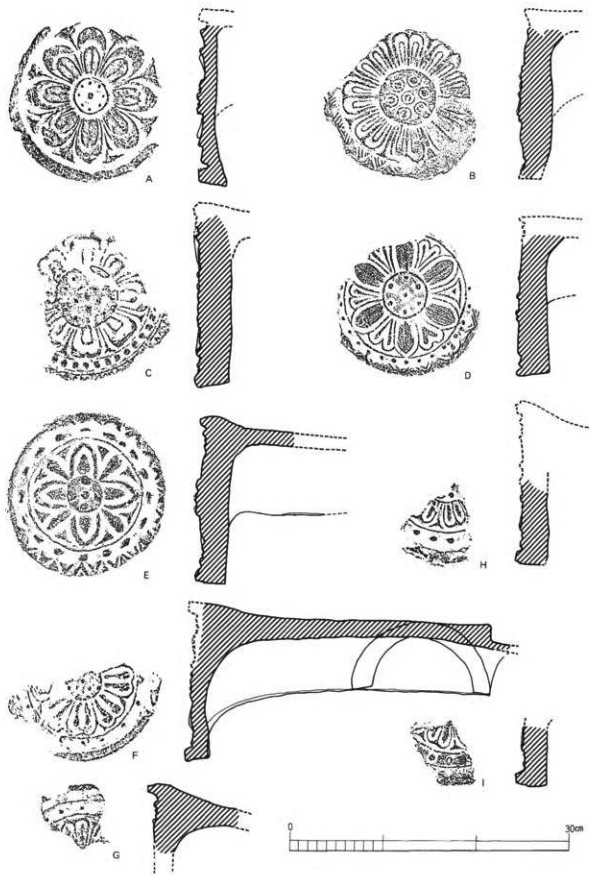
第61图 西园分庵寺 軒九瓦拓本·实测图

区内に単弁8弁蓮華文を配し、外区外縁は素文で、外縁形態は直立縁である。中房経は37ミリと、瓦当径174ミリに対して小さい。蓮子は1+8で蓮弁の中心線延長上に整然と配し、中房縁に細い界線をめぐらす。中心の蓮子は大きく、囲りの8個は小粒である。蓮弁、子葉、間弁は肉厚く、中心に稜をもち、弁と子葉の尖った先端は鋭く反り上げて、力強く深い彫りである。この種の軒丸瓦Aは計15点出土した。そのほとんどは瓦当部分のみ残存し、丸瓦部は欠失しているので、全体の形状あるいは瓦当部と丸瓦部との接合方法の詳細については不明である。しかし瓦当裏面に丸瓦離脱痕を残すものがあり、これによって若干の接合法が覗える。丸瓦の凸面先端を少し削って、瓦当裏面のほとんど上端に近い位置に接合する。接合部外面は非常に薄く粘土をあてており、このため瓦当上端と丸瓦凸面はほぼ一直線に連なる。接合部内面もまたわりあい薄くし

内区に単弁8弁蓮華文を配し、外区外縁に凸線鋸歯文を、外区内縁に珠文を密にめぐらす。外縁の形態は三角縁である。中房は大きく、周縁に細い凸線をめぐらす。蓮子は一部剥落しているが、残存蓮子の間隔から推して1+5+(9)と思われる。弁、子葉は輪廓線で表し、その端部はともに少しくびれた特異な形を呈する。内区と外区および外縁と内縁を区する界線をめぐらす。出土した三個体とも丸瓦部との接合部は欠失している。胎土は緻密で焼成はやや軟く、赤褐色を呈する。この種類の瓦は、本薬師寺から出土している。その一例は、奈良国立文化財研究所の型式番号6121Aと設定されている。文様形態は同范とみまちがうほど同一である。しかし、各部寸法が異なり、直径で2cm、中房径で1cm、薬師寺例が小さく、同范ではない。しかしながら、薬師寺と直接の関連を示す瓦である。<sup>(5)</sup><sup>(6)</sup><sup>(7)</sup>

平坦な内区に単弁6弁蓮華文を配し、外区内縁に鋸歯文をめぐらす。外縁形態は傾斜縁。中房は盛り上がりせず割り小さく、中房周縁に凸線をめぐらす1+6の小粒の蓮子を蓮弁の中心線延長線上に配す。蓮弁の中央に稜をつくり、端は尖っているがあまり反転しない。間弁は独特のもので、二つの子葉を輪廓線で囲む「複弁状」を基本とするが、一つは子葉がくっついて細長いハート形に、いま一つは三角形に変形し、それを撥形の輪廓でかこんでいる。外区内縁に小粒の珠文、外縁に二重の凸線鋸歯文をめぐらす。全体に素朴な地方的趣を呈すが、彫り自体は丁寧である。接合部内外面ともに比較的厚く粘土をあて、内面は指頭でおさえナデで調整し、接合線はやや低い円弧を描く。接合部外面には焼成時のひびわれがある。丸瓦先端には何らの加工はなく、そのまま挿入している。接合は雑で、瓦当部との間にすき間のあいているものあり。丸瓦凹面に布圧痕が残る。計6点出土。胎土に砂粒を含み、焼成はすべて堅緻緻で灰青色を呈す。他に類似を知らない。

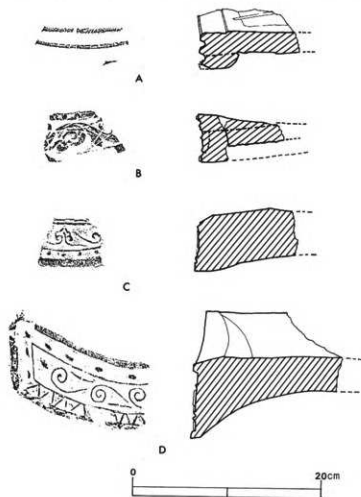
第62図 西国分庵寺 軒平瓦拓本・実測図

三重弧文軒平瓦。出土3点ともに小片で平瓦端に二重弧をつけ、平瓦凸面の線部に幅4cm厚1.5cmの粘土帯を貼りつけて下の弧をつくる。この場合粘土帯を貼りつける部分はヘラケズリを施してタタキ目を消した後で貼る。重弧は范で型取りしたものではなく、一本のヘラないし大歯

の櫛状のもので引き削ったと思われる。平瓦凹面縁部は端から3cm巾で布圧痕を消して低い段になる。三点出土。胎土は緻密、焼成堅緻で自然釉がかかる。暗灰色、灰青色を呈す。

唐草文軒平瓦。外区はなく、上外縁端面に連珠を配す。下外縁は剥落しているが、ここにも恐らく連珠をめぐらしたものであろう。内区は、范に十分粘土を押し込んでいないので不透明な唐草文となっているが、紀伊上野庵寺出土軒平瓦と同類である。この瓦の接合法は、まず范の内区部分に厚さ1cmの粘土を押し入れ、次に2.5cm厚の粘土を押し重ねる。そこへ平瓦端部をあてると同時に接合部上面(平瓦の凹面側)に約1cm厚、接合部下面(平瓦の凸面側)に

2cm厚の粘土をあてて押える。つまり、軒丸瓦と同じ製作法を用いている。平瓦の瓦当裏面と接着する端面にはキザミ等の加工はみられない。なお下面接合粘土は大部分剥落しており、もとの平瓦凸面が露出している。そこに格子目タタキ痕が残っているので、瓦当と接合する以前に平瓦部が作られていたことがわかる。
