久留里城跡3

倉庫建設に伴う埋蔵文化財発掘調査報告書

2024

ISWIN JAPAN株式会社
君津市教育委員会

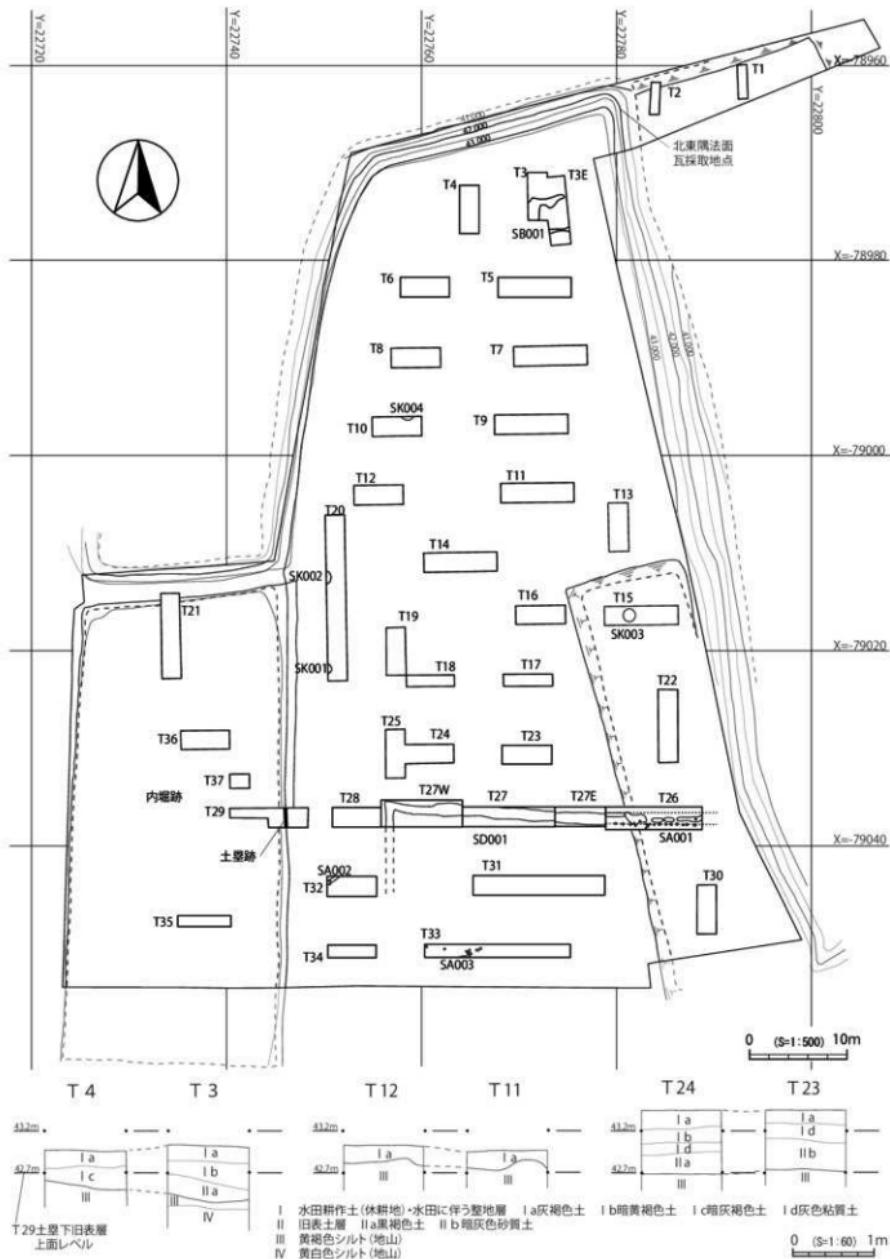
第6図 トレンチ・遺構配置図及び基本土層図

基本層序は調査対象地の北側列、中央列、南側列の3か所で観察した。北側列のT3・T4では、現地表面から約0.20 mまでが旧水田耕作土（灰褐色土）のIa層、T3では東側に地盤が下がっているため、Ia層の下に0.15～0.30 mの整地層（暗黄褐色土）Ib層が見られる。その下の黄褐色土粒を少量含んだ黒褐色土のIIa層は、上面の標高が42.70 mで、T29で検出した土星下の旧表土上面の標高とほぼ一致する。第3図の久留里城絵図（写）等によるとT3の北側付近には、土星が存在したことから、IIa層はT29と同様の性格と考える。T4のIa層の下は、瓦片を少量、炭化粒を微量に含む暗灰褐色土のIc層で整地している。遺構の確認面は地山の黄褐色シルトのIII層上面で、現地表面からの深さは、T3で0.55 m、T4で0.40 m。法面下のT1の現地表面はT3よりも1.25 m低く、畑耕作土（暗褐色土）のIa'層を0.15～0.25 m掘り下げる地山の黄白色シルトのIV層上面となる。中央列のT11・T12は、厚さ0.15～0.20 mのIa層の下が地山のIII層となる。南側列のT24ではIa層の下にIb層、灰色粘質土のId層、IIa層、地山のIII層上面、T23ではIa層の下にId層、暗灰色砂質土のIIb層、地山のIII層上面となる。段差下のT22の現地表面はT23より0.55 m低い。T22はIa層の下に黒褐色土を少量含む暗黄褐色土のIb'層、黒褐色土のIIa層、地山のIII層上面となる。現地表面から確認面までの深さは、T24で0.75 m、T23で0.70 m、T22で0.60 mである。

調査対象地に37本のトレンチを設定した。調査は北東部のT 1・T 3から開始し、南側のT 33・T 34に向かって漸次進み、最後に西側の内堀跡のT 35からT 21の順に実施した。またこの他、トレンチで確認した遺構の広がりを把握するため、T 3 E、T 27 E・T 27 Wの3本のトレンチを追加設定し調査を行った。

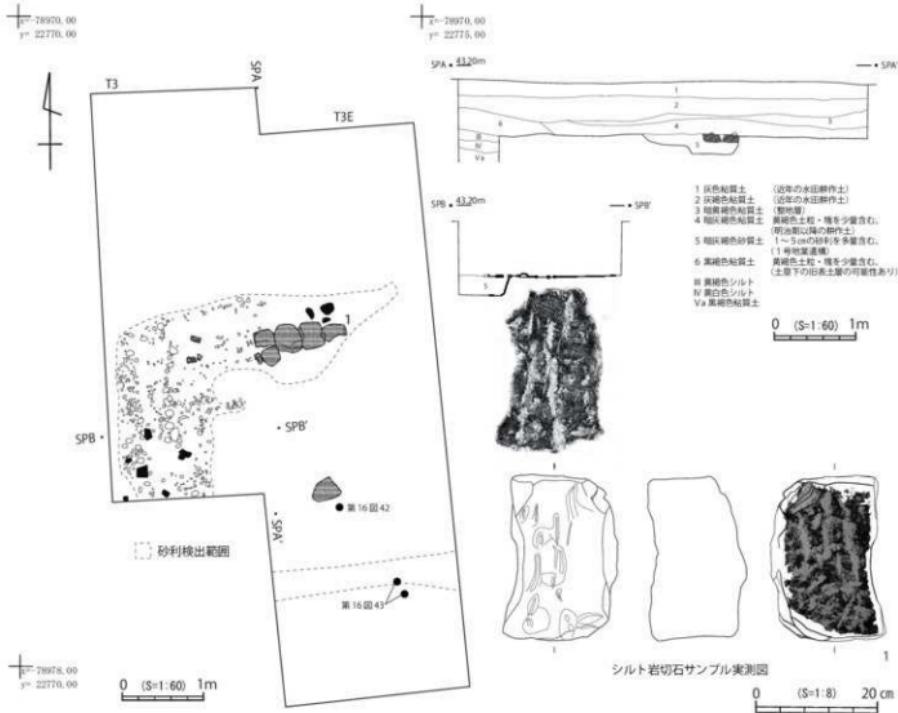
第7図 1号地業遺構 (SB001)

位置・状況 調査対象地「三の丸跡」の北東隅に位置する。T 3とその東側の拡張区T 3 Eで、建物方向に合わせて細長く溝状に掘り、砂利を入れ、切石を置いた布掘地業の北・南・西側を検出した。現地表面から遺構確認面までの深さは約0.65mで、標高は42.35m。上面には明治期以降の耕作土と見られる黄褐色土粒・塊を少量含んだ暗灰褐色粘質土が堆積していた。

規模・形状等 東西4.00m以上（2間以上）、南北3.65m（約2間）で、東側の法面方向に続く、東西棟の建物が想定される。布掘の幅は、北側が0.80～1.00m、南側が0.30～0.50m、西側が0.90～1.10m、確認面からの掘り込みの深さは、北側が0.10～0.25m、西側が0.25m。北東側では一辺20～40cm、厚さ10～15cmのシルト岩の切石が5箇据えられていた。他は1～5cm大の砂利を多量に含んだ暗灰褐色砂質土を溝の中に充填し、上面には比較的大きめの砂利を敷き、最大で長さ18cmのものも確認できた。また、割れた瓦が地業の上面で少し出土しているが、砂利とともに埋め込んだといったものではない。1のサンプル採取したシルト岩切石の大きさは、長さ27cm、幅19cm、厚さ11.2～15cmで、表と裏にノミの痕跡が認められた。

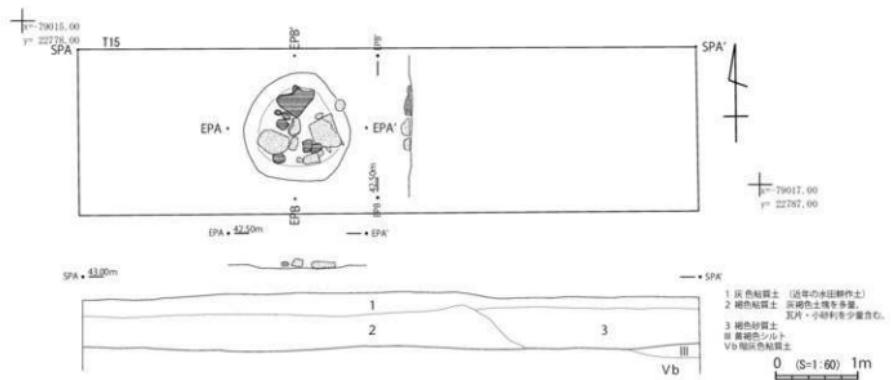
第8図 3号土坑 (SK003)

位置・状況 対象地中央の東側、T 15の中央西寄りで検出した。現地表面から遺構確認面までの深さは約0.50mで、標高は42.20m。確認面で切石が集中する箇所を検出した。これらの石は投げ込まれたものではなく平らに置かれていた。地業遺構の可能性もあるが、周間に同様のものが見られず土坑として調査した。上面には灰褐色土塊を多量、瓦片・小砂利を少量含んだ褐色粘質土が堆積していた。

規模・形状等 径1.30m、深さ0.05mの不整な円形で、長さ40cm、幅20～30cm、厚さ8～10cmのシルト岩1個、礫岩2個を三角形状に据え、その間に8～25cmのシルト岩と礫岩を詰めていた。

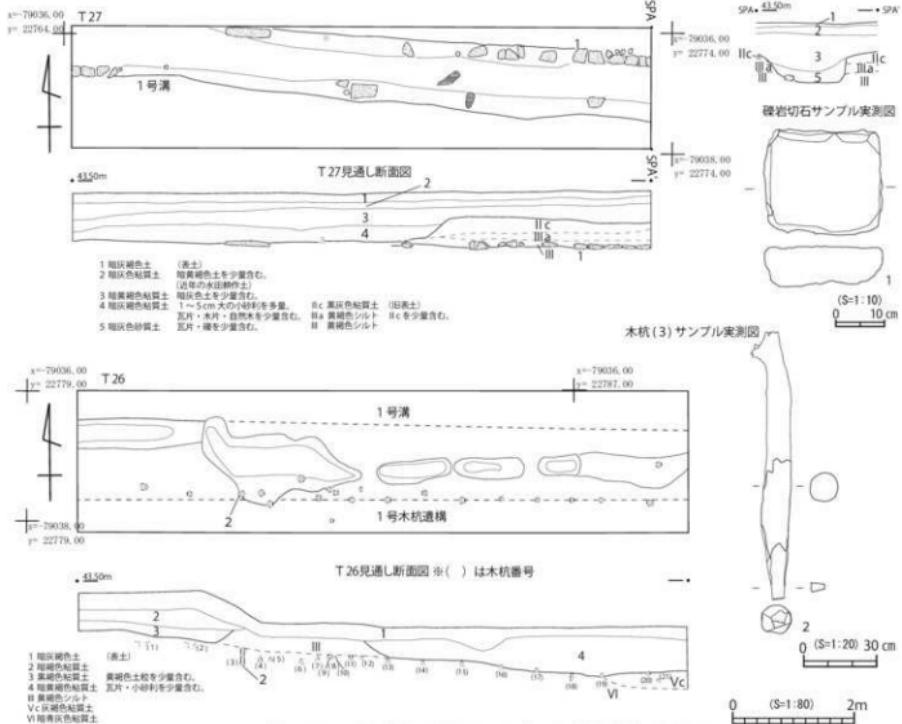
第9図 1号溝跡 (SD001) 及び 1号木杭遺構 (SA001)

位置・状況 対象地の南側のT 26、T 27で検出した。T 27では切石が東西方向のトレーナーに沿うように複数見られ、調査の結果、溝の護岸として置いた石組の列と判明した。上面には瓦片・礫を少量含んだ暗灰色砂質土が堆積していた。東側のT 26では、溝の平面が確認できず、掘り下げを進め、溝の底面部分を検出した。石組ではなく、溝南側に木杭列の1号木杭遺構を検出した。さらに溝の方向や性格を知るために、T 27の東側と西側をそれぞれ拡張したところ、T 27西側拡張区のT 27 Wで、西側に向っていた溝が南側方向に屈曲する隅を検出した。現地表面から構造確認面まで、T 27が深さ約0.55m、標高42.70m、東側のT 26が深さ約0.40m、標高42.45mで、東側に地形が下がる。

規模・形状等 T 27 WからT 26で検出した東西方向の溝の総延長は33.00m以上で、隅から南側方向に延びる溝は、約2.00m検出した。溝は、T 27の東側で上幅1.25m、下幅0.70m、深さ0.40m、断面形は逆台形状で、T 26の東側が、上幅1.10m・下幅0.25m、深さ0.60m、断面形は薬研状であった。T 27で検出した石組列は、ほとんど失われていたが、トレーナー北東側では、軟弱な礫岩の切石が並ぶ様子が顕著に見られた。また、石組は溝底面に接する根石だけで、二段目を積んだ箇所はなかった。根石と対岸の根石での溝幅は0.55m。切石の大きさ・形は一定せず、長さ5~55cm、幅5~24cm、厚さ5~10cm、形も三角、四角と不揃いである。1のサンプル採取した礫岩切石の大きさは、長さ21.7cm、幅24.5cm、厚さ6.8~8.2cm。

位置・状況 T 26 の 1号溝跡 (SD001) の南辺に沿って、木杭 21 本を検出した。北辺に木杭がない理由は、わからないが⁵、1号溝跡南側の護岸に関係したものと考えたい。現地表面から遺構確認面まで、西側で深さ 0.80 m、標高 42.50 m、西側で深さ 1.60 m、標高 41.90 m。上面には瓦片と小砂利を含んだ暗黄褐色粘質土が堆積していた。

規模・形状等 西側の木杭 (1) から東側の木杭 (21) まで、芯々の長さは 8.40 m である。木杭の径は 5 ~ 12 cm。重機によるトレーナー掘り下げる際に木杭 (3) が抜けたため、サンプル採取した。**2号木杭** (3) の長さは 109.8 cm、最大直径は 12.3 cm。針葉樹の杭で中位から上位にかけては、樹皮を残したまま頭部は細くなり、加工せず自然木であったのに對し、中位から下位は断面が円形で、樹皮を剥ぎ、先端部を四面削って尖らせていた。

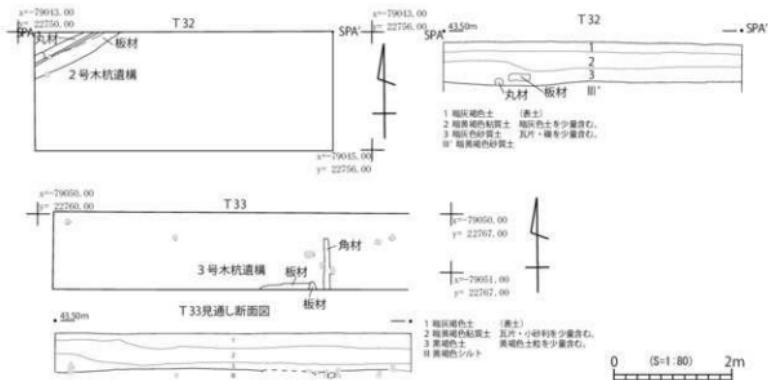
第10図 2・3号木杭遺構 (SA002・003)

位置・状況 対象地の南側の T 32 の北西隅で、南西から北東方向に横たわる丸材 1 本と板材 1 枚、板材を押さえる木杭 2 本を検出した。足場板と推定される。現地表面から遺構確認面までの深さ 0.55 m、標高 42.65 m。上面には瓦片と礫を少量含んだ暗灰色砂質土が堆積していた。

規模・形状等 板材の長さは 168 cm 以上、幅 22 ~ 26 cm、厚さ 12 cm、丸材の長さは 115 cm 以上、径 13 cm、木杭の径 6 ~ 8 cm。

位置・状況 対象地の最南端、T 32 の西半分で、南北方向に置かれた角材 1 本、それを押さえる木杭 2 本、南北と東西方向に置かれた板材 2 枚、他に木杭 5 本を検出した。現地表面から遺構確認面までの深さ 0.50 m、標高 42.70 m。上面には黄褐色土粒を量含んだ黒褐色粘質土が堆積していた。

規模・形状等 角材は長さ 87 cm 以上、縦 15 cm、横 10 cm、東西方向の板材の長さは 90 cm、木杭の径 7 ~ 10 cm。

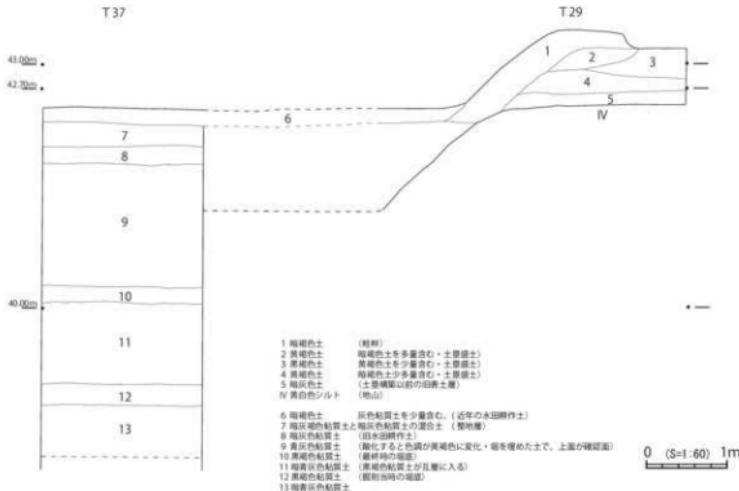
第12図 土堀跡・内堀跡土層断面図

位置・状況 対象地の南西部、T 29 東側で土壘跡を検出した。南北方向の畦畔に直交するトレンチを入れ、土層断面を観察した結果、土壘構築以前の旧表土層と思われる暗灰色土層、黄褐色土や黒褐色土を主とした盛土が確認できた。旧表土層上面の標高は 42.70 m。

規模・形状等 土壘底辺の「敷」の長さは 2.10 m 以上、確認できた盛土の高さは 0.55 m、法面角度は 37 度。今回は、1 箇所だけの調査となったが、対象地の北側と西側の畦畔沿いに土壘の痕跡が残されているものと推定される。『久留里城絵図（写）』奥書に「三之丸 土居高サ武間、敷六間」と記され、土壘の高さは約 3.60 m、敷は約 10.90 m とする。明治 15 年作成の 2 万分の 1 迅速測図原図（第 11 図）には、土壘がまだ存在している。平成 3 年（1991）に地元の方に聞き取り調査を行ったところ、明治末年には土壘はほぼ消滅していたという。

規模・形状等 対象地の南西部のT 21、T 29西側、T 35～T 37で堀の上面を検出した。またT 37では、重機による掘り下げを行い、堀の深さを調査した。現地表面から堀上面まで、深さ0.70m、標高41.80m。また、T 21の北側部分には、西側の国道側から堀跡を通り、対象地の三の丸跡に出入りする幅1.50mほどの道があるが、この場所は『久留里城絵図(写)』では、堀を「橋」で渡し、「三之丸門」の「舛形」に至る通路である。明治以降、堀は埋められたが橋の部分は、道として利用されていたことが迅速測図原図等からも窺えるので、道に直交する南北方向のT 21を入れ調査を行った。

規模・形状等 『久留里城絵図(写)』に「堀幅拾間 深サ式間」と記され、堀の幅約18.20m、深さ約3.60mとする。現状では、東側の法面から西側の国道410号線沿いの法面下まで23.00～24.00mあり、絵図より幅広くなっている。深さについては、T 37で土層断面観察をした結果、現地表面から深さ3.70m下に堆積した黒褐色粘質土層が堀底と考えられる。土壌の底辺からの深さは3.90mとなる。T 21道部分の断面観察の結果、深さ0.95m、標高41.70mで堀の上面、その上に堀埋没後の水田耕作土、盛土整地層の順となり、道の硬質面は確認できなかった。昭和40年代後半に現在の国道は堀跡に沿って造られていて、その際、国道の面に合わせ、水田に出入りする道をかさ上げしたものと思われる。

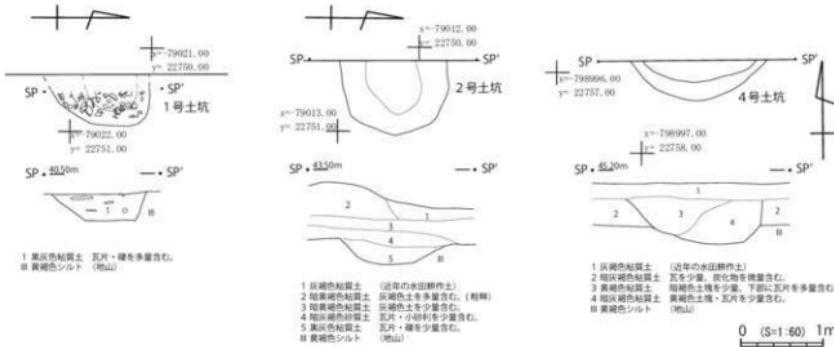
第13図 1・2・4号土坑 (SK001・002・004)

位置・状況 対象地の中央、T 20 の南側で瓦が集中する箇所があり、瓦の廃棄土坑と判明した。現地表面から遺構確認面までの深さは約 0.60 m、標高は 42.15 m。上面には瓦や小砂利を少量含んだ暗灰褐色砂質土が堆積していた。T 20 付近は「三之丸門」の「外形」があった場所にあたる。

規模・形状等 南北 1.18 m、東西 0.42 m 以上、深さ 0.32 m の楕円形の土坑で、東側部分を検出した。土坑の底面付近から上位にかけて、多量の瓦片や礫を含んだ黒灰色粘質土で埋まっていた。

位置・状況 対象地の中央、T 20 の中央北寄りで瓦の範囲を検出し、1号土坑 (SK001) と同様、瓦の廃棄土坑と判明した。現地表面から遺構確認面までの深さは約 0.50 m、標高は 42.55 m。上面には瓦片や小砂利を少量含んだ暗灰褐色砂質土が堆積していた。

規模・形状等 南北 1.28 m、東西 0.76 m 以上、深さ 0.22 m の楕円形の土坑で、東側部分を検出した。少量の瓦や礫を含む黒灰色粘質土で埋まっていた。

位置・状況 対象地の中央北寄り、T 15 の東側で検出した楕円形の土坑である。当初は水田耕作土下の瓦を少量、炭化物を微量含んだ暗灰褐色粘質土の包含層と考えたが、調査が進む中で掘り込みが確認できしたことから瓦の廃棄土坑と判断した。現地表面から遺構確認面までの深さは約 0.20 m で、標高は 41.85 m。

規模・形状等 南北 0.50 m 以上、東西 1.65 m (土層断面の計測)、深さ 0.55 m (土層断面の計測) の土坑で、南側部分を検出した。下位に多量の瓦が見られた。暗灰褐色粘質土、黄褐色粘質土で埋まっていた。

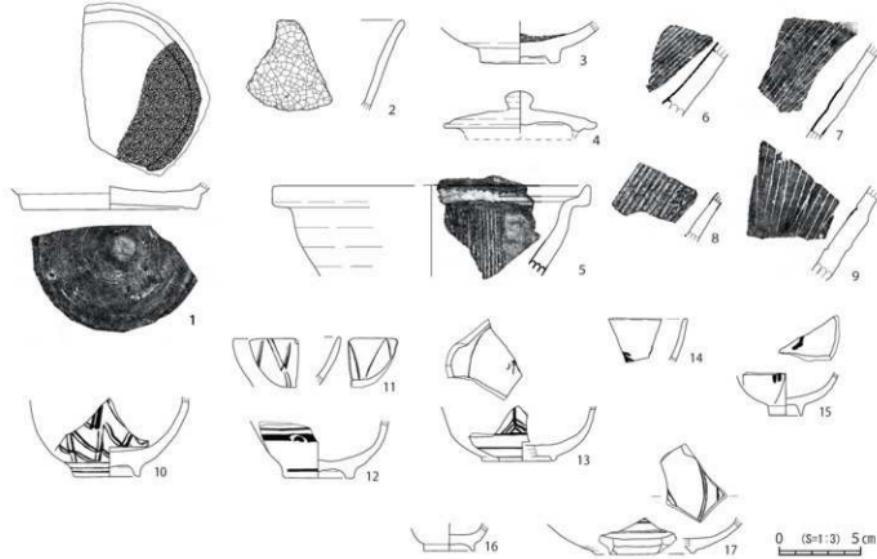
第14図 陶磁器実測図

陶器 濱戸・美濃系の碗2点（90.7 g）・壺1点（112.1 g）・捕鉢4点（86.1 g）、丹波系と見られる捕鉢1点（29.3 g）、产地不明の土瓶1点（30.9 g）・捕鉢2点（71.4 g）が出土した。

磁器 肥前系の染付碗8点（204.4 g）・染付小壺1（9 g）・染付皿1（15.5 g）・白磁小壺3点（16.8 g）・白磁器種不明品1点（4.8 g）で、ほぼ18世紀代の範疇に入るものである。

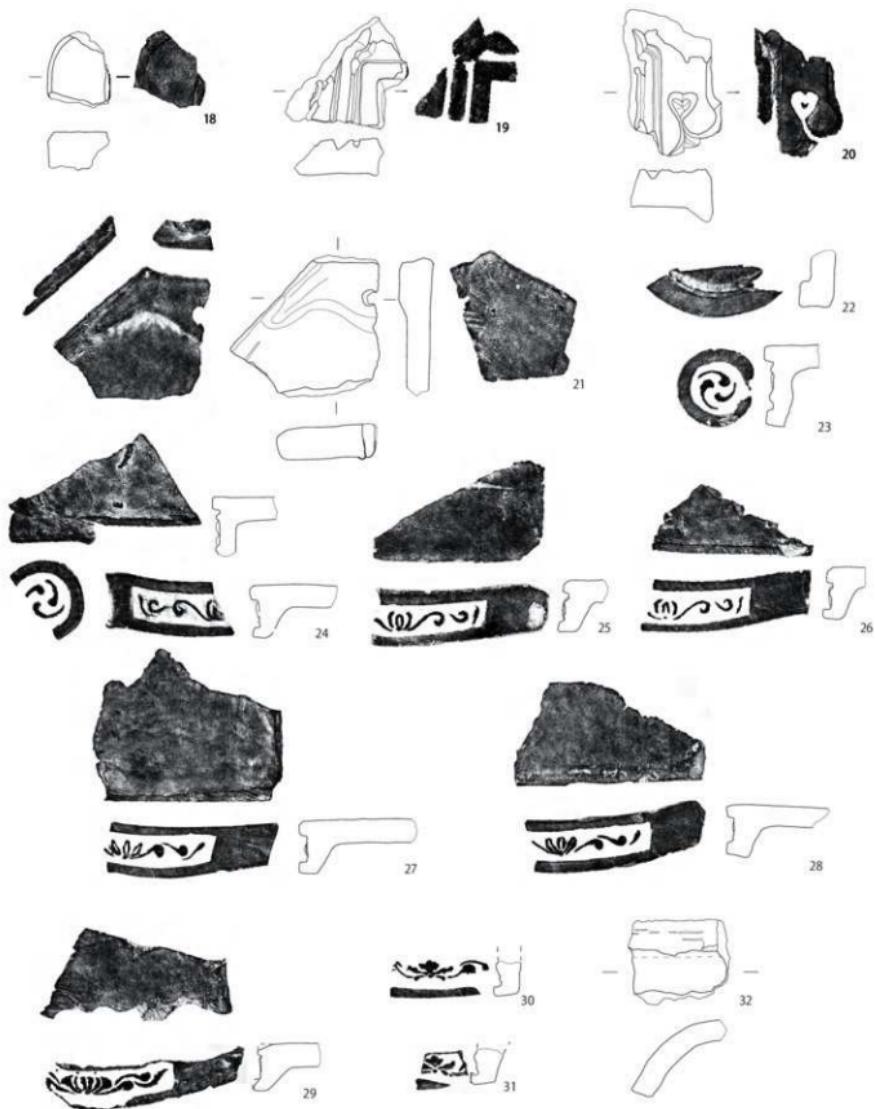
第15図 瓦実測図

瓦 鬼瓦5点（680 g）、鬼瓦の可能性がある破片2点（520 g）、冠瓦2点（160 g）、軒丸瓦2点（310 g）、丸瓦22点（4.82 kg）、軒棧瓦1点（380 g）、軒棧瓦軒丸部3点（245 g）、軒棧瓦軒平部16点（3.46 kg）、棧瓦591点（74.92 kg）が出土した。軒棧瓦軒平部の唐草文は、17点中13点が江戸式、3点が大坂式、1点が不明である。江戸式を分類すると、加藤II Ga・山崎III-1段階が9点、加藤I La・山崎III-3段階が3点、山崎V段階が1点となる。

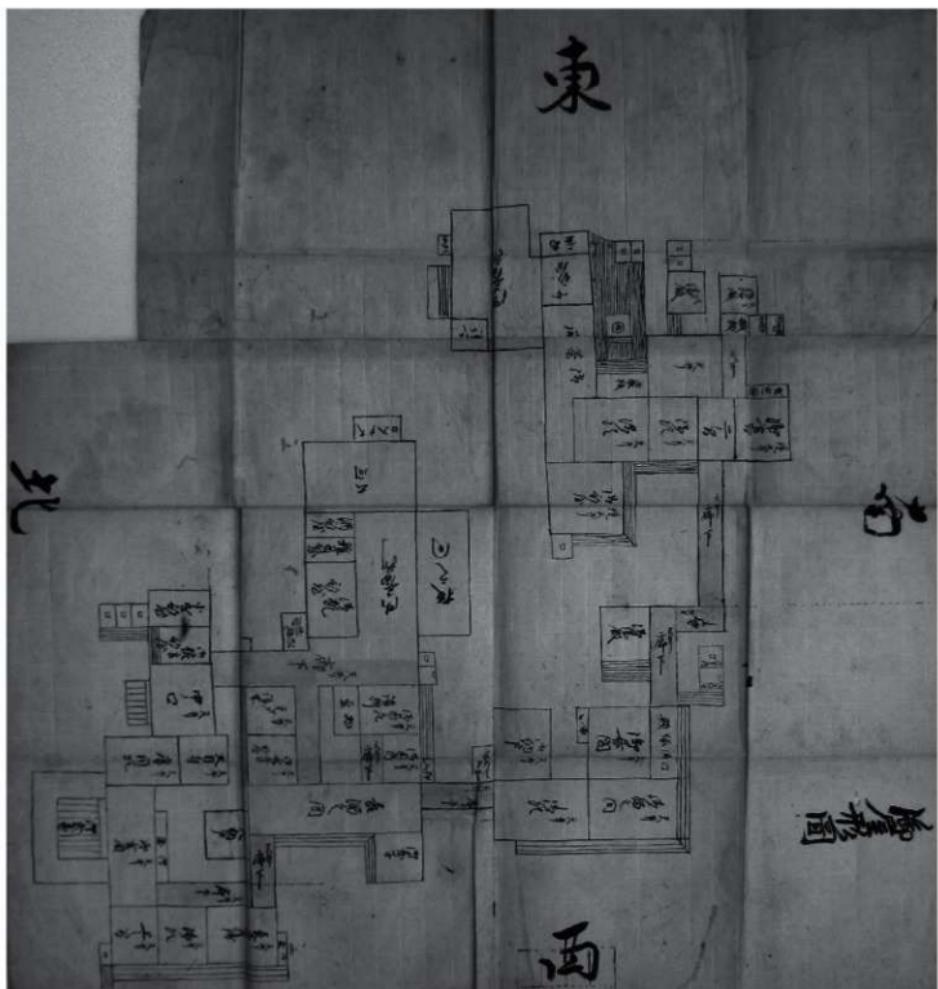
第17図 三の丸御屋形図

三の丸御屋形は三の丸の南半部にあり、建物は大きく3つに分かれていた。北西部に家老をはじめとする重臣たちの職場、南東側が城主が生活する場所で湯殿もみられる。中間には客間があり、それぞれの建物は廊下でつながっていた。物置などを含めると全体で35部屋あった。

- 1 中世の遺物が全く出土していないことから、里見氏時代は生活の空間ではなかったことが窺がえる。
- 2 調査前、地籍図から読み取れる土壘の痕跡を探すため、トレンチを設定したが、水田耕作が行われた東側部分については、見つからなかった。しかし、西側の内堀跡寄りのT 29で畦畔の断面を観察した結果、土壘の盛土痕跡が認められたことから、内堀跡側の畦畔部に沿って残っている可能性がある。
- 3 T 29では土壘の盛土と地山の間に、土壘構築以前の土層を確認した。黒田氏の再築以前は、この一帯は田畠と化している⁽¹⁾ので、この時の耕作土と見られる。
- 4 内堀跡の調査は、T 37で堀底と思われる部分を検出した。土壘の底辺からの深さは3.90 mで、『久留里城絵図（写）』記載の深さ「武間」（3.60 m）とはほぼ一致する。
- 5 北東隅のT 3・T 3 Eで検出した地蔵遺構は、布掘りした後、砂利を充填していた。南北2間×東西4間ほどの土蔵風の建物が想定される。
- 6 南側のT 26・T 27・T 27 E・T 27 Wで検出した東西方向の石組溝の1号溝跡は、西側で南側方向にほぼ直角に曲がることが判明した。この溝は、三の丸南側にあった「御屋形」（第17図）の北側と西側を区画していたと考えられ、黒田家家紋入りの鬼瓦が溝から出土していることからも傍証できよう。

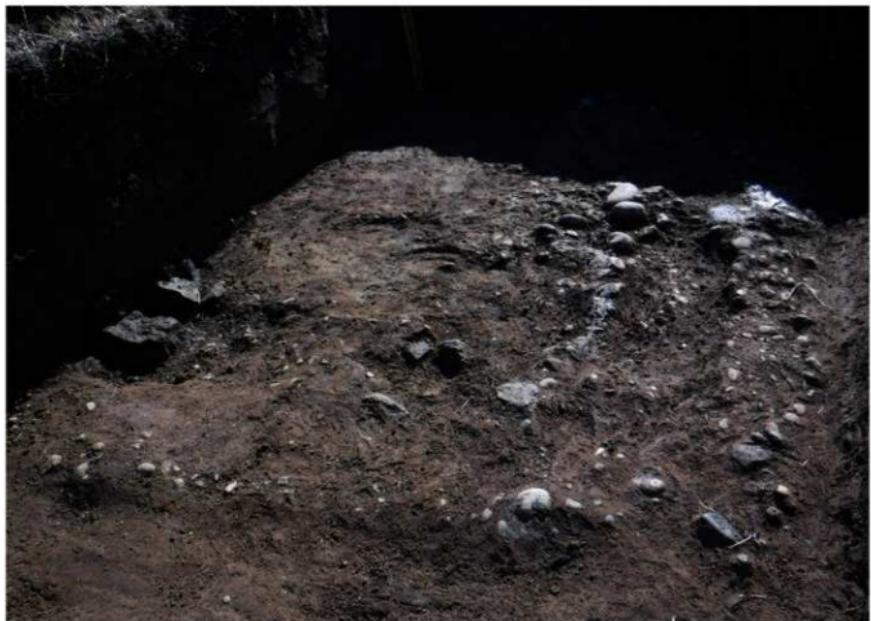
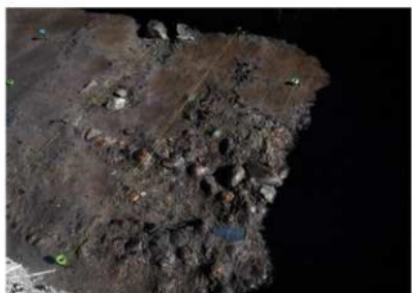
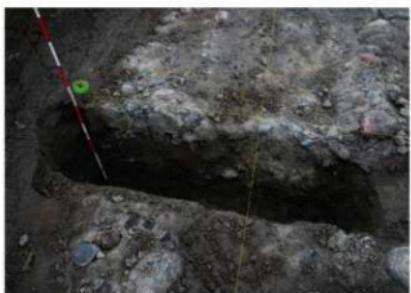
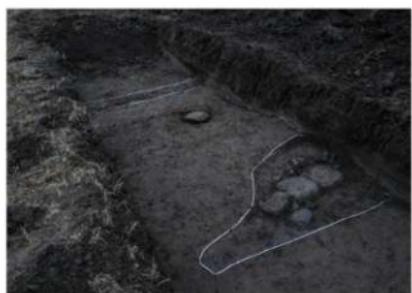
1. T 3 1号地棗遺構 SB001 (北→)

2. T 3 1号地棗遺構 SB001 (南西→)

3. T 3 1号地棗遺構 SB001断面 (南→)

4. T 3 E 1号地棗遺構 SB001 (北東→)

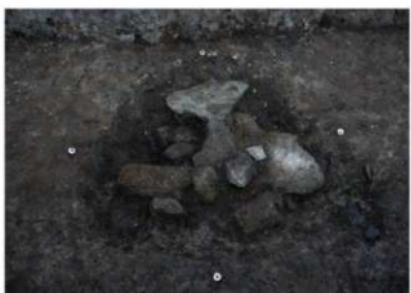
5. T 15 3号土坑 SK003 (南→)

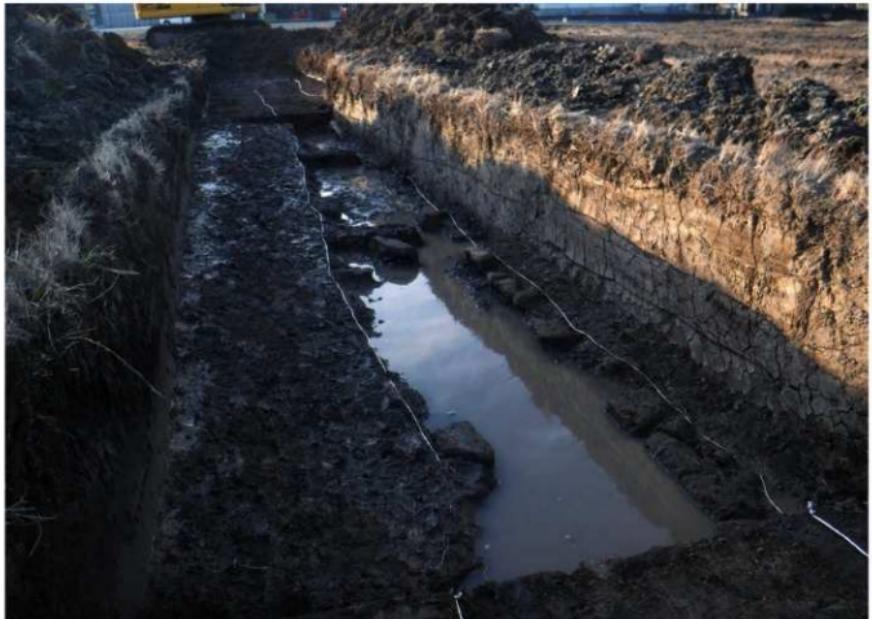
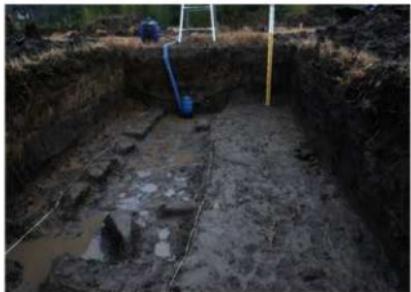
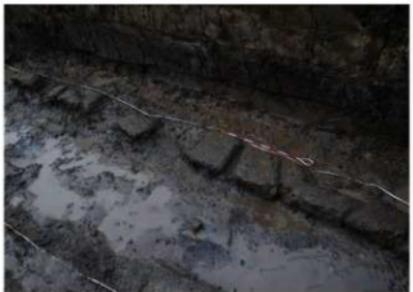
1. T27 1号溝跡 SD001 (東→) ※写真奥で左方向(南側)に屈曲する

2. T27 1号溝跡 SD001 (西→)

3. T27 1号溝跡 SD001 (南東→)

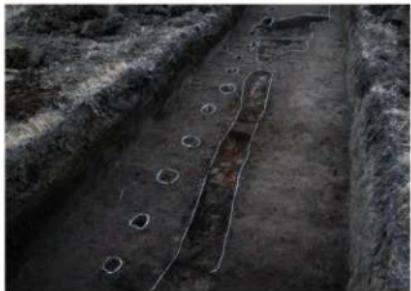
4. T26 1号木杭造構 SA001・1号溝跡 SD001
(東→)

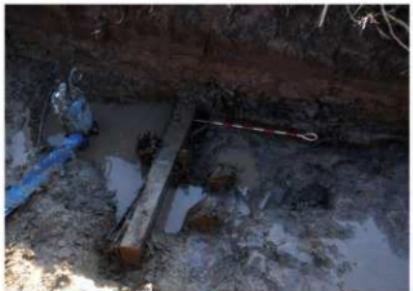
5. T33 3号木杭造構 SA003 (北→)

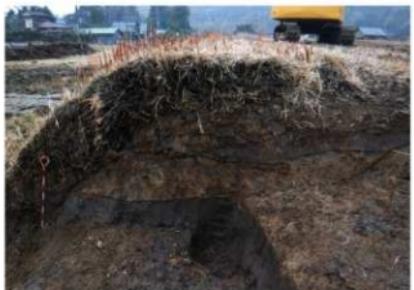
1. T29 土壙跡（南→）

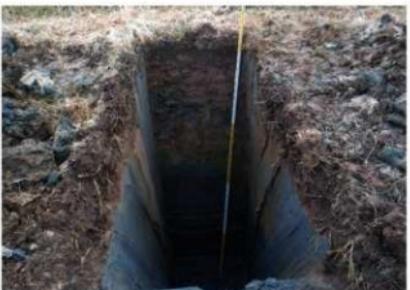
2. T37 内縦跡（東→）
