根来寺坊院跡

平成 7 年 3 月

和歌山県教育委員会

- 1 本書は、和歌山県教育委員会が国庫補助事業として平成2年度から5カ年計画で実施した第二期根来寺坊院跡発掘調査報告書である。
- 2 発掘調査は、平成2年度から平成5年度までは財團法人和歌山県文化財センターに委託し、平成6年度は和歌山県教育委員会が実施した。
- 3 平成2年度から平成5年度までの発掘調査については、各年度に報告書を刊行しているので詳細については各年度の調査報告書を参照されたい。
- 4 本書の遺物実測図と遺物図版に付した番号は一致する。また、遺物の実測図は1/3で掲載した。ただし、遺物写真については任意の大きさである。なお、遺物写真だけのものについては、100番代の番号を付している。
- 5 本書で使用した遺構の略称は下記のとおりである。
SD：溝、SK：土坑、SB：建物、SG：池、SF：道、SX：その他
- 6 平成6年度の発掘調査は和歌山県教育委員会文化財課主幹菅原正明と技師黒石哲夫が担当し、遺物写真は黒石が、トレース及び本書の作成は辻林浩が担当した。
- 7 本書の遺物実測には上垣内真喜子、宮本真由美の協力を得た。
- 8 発掘調査に当たっては宗教法人根来寺に、本書の作成に当たっては財團法人和歌山県文化財センターの協力を得た。

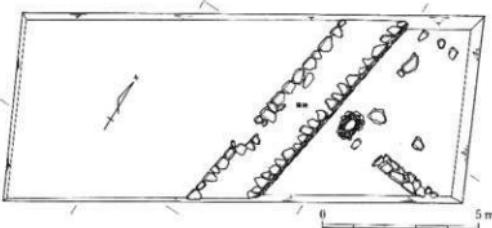
第4図　II区遺構平面図

II区は円明寺の南東約50m地点に位置し、これまでの発掘調査では例をみない幅約1.2mの築地塀が検出され、天正以前に大規模な子院が存在が想定されている。この築地塀は、現在の水田区画あるいは過去に行った周辺の調査で検出された子院区画とその方位を同じくすることから、円明寺の築地塀の可能性がある。また、これも類例の少ない、便所ではないかとみられる長径80cm、短径60cm、深さ60cmを測る上方に開くように積み上げられた石組遺構も検出されている。

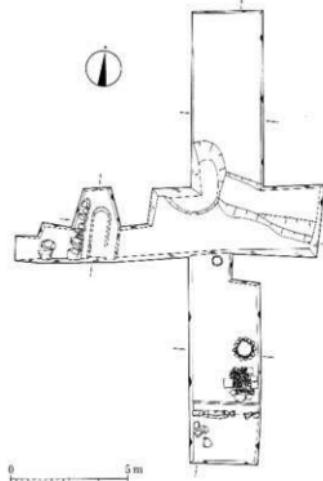
第6図 III区遺構平面図

検出遺構には土坑、井戸、石敷造構などを検出した。土坑は隅丸方形で、ほぼ垂直に掘られており、埋土から13世紀後半の瓦器碗や土師器皿などが出土している。おそらく木枠井戸であったものと思われる。井戸は幅70cm、深さ1.5m以上を測る石組で比較的小振りで、雑な積みである。下方に向かいやや開き気味の構造であることから天正以前に造られた可能性もあるが、出土遺物に近世の陶製灯明皿がみられることから、近世に入ってから廃絶したものと判断される。この井戸の南に隣接して石敷造構が検出されている。五輪塔の笠部を逆にし不整形な馬蹄形に配置したもので、その内部にレベルを意識したかのように玉石をほぼ同じ高さに敷き詰めた遺構が検出されている。井戸との関係からみれば、井戸が造られた後この石敷造構が造られており、井戸に伴う流し場としての施設である可能性が高い。

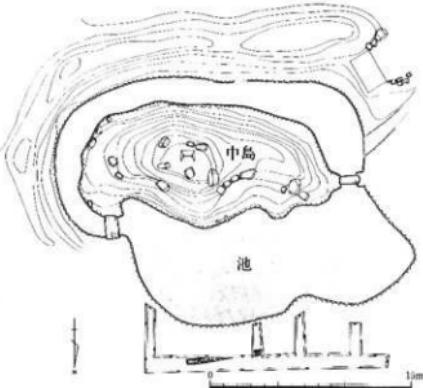
第11図 泉庭測量図

III区は錐鎧不動堂と広域農道を挟み対峙する位置にある泉庭の時期をさぐるために設けた調査区である。従来、この泉庭は形態から室町時代まで遡るものではないかとされてきたものであるが、調査の結果、池の肩よりも低いレベルで江戸時代の目隠塀の基礎が検出された。加えて、平成6年度にこの泉庭の東側約5mの地点に東屋が建設されることになり、岩出町教育委員会が発掘調査を行ったところ甕ピットと呼ばれる埋甕遺構が検出されるなど、この泉庭の時期の再考を促す材料を提供したことになる。

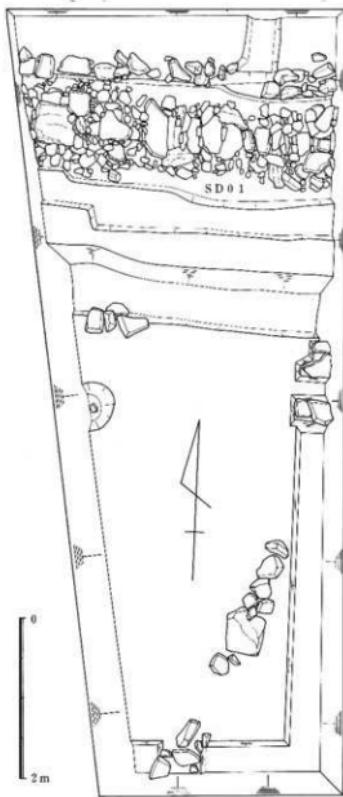
第13図 I区遺構平面図

大門の西約35mにトレンチを設定し、発掘調査を行った。調査面積は道路や立木による制約があり、約35m²を発掘したにとどまる。検出遺構は暗渠排水溝だけである。

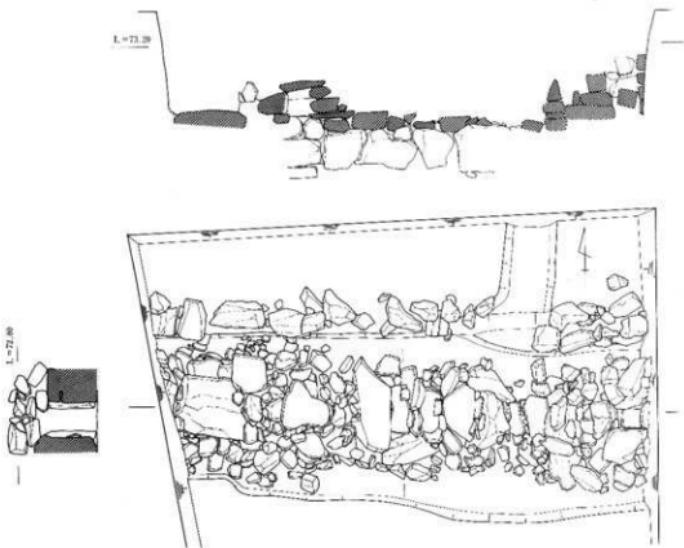
第14図 SD01実測図

調査区北端で検出したほぼ東西方向の石組の暗渠排水溝で、両側に大きな石を立て、その上に大きな蓋石を載せている。蓋石の隙間は小石で埋めている。検出長は 7.8m で、幅は 0.5m、高さは 0.8m である。この石組暗渠排水溝の上部には 5.4m の間隔を開け、2箇所の開所が設けられている。開所は溝上 0.6m の高さに山状に石を組み上げたもので、その中央に一辺 0.35m の筒状方形開口部を持つ。東側の開所は大きな板石で蓋をし、西側の開所は蓋石に使用していたとみれる宝篋印塔の地輪が内部に落ち込んでいた。この排水溝の上には焼土層が広がっており、天正13年の兵火以前に築造されたものとみられ、おそらく直線的に西に延び蓮華谷川に注ぐものとみられる。

(1) 大門西側のI区で検出したSD01は、これまでに検出した暗渠排水溝とは異なり、開所とみられるもの2カ所が5.3mの間隔をあけ検出された。特に西側のものには偏平な大石で蓋がしてあり、この部分に水をためるとか、清掃をするためのものとも考えられず、その用途は明確ではないが、門前にあることからみて轆の柱を立てる据付穴の可能性も残る。

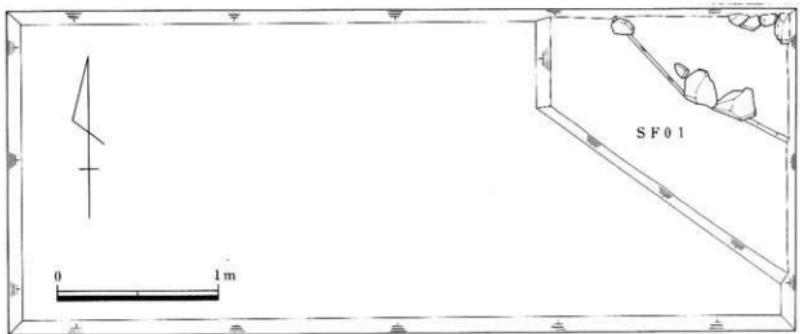
第15図 II区遺構平面図

検出した遺構には、上層で石垣の基底部と考えられるものと道路と考えられるものを、下層では土坑1基を検出した。

S F-01 トレント上層北東隅で検出した遺構で、石垣の基底部と推定される人頭大の石3個とその南西側に約1mの幅で径1~2cmの偏平な小石を敷いたものである。おそらく蓮華谷川左岸沿いの枝道とみられる。

S K-01・02 トレント下層で検出したもので、SK-01は不整形、SK-02は長楕円形を呈し、いずれも13~14世紀に属する。

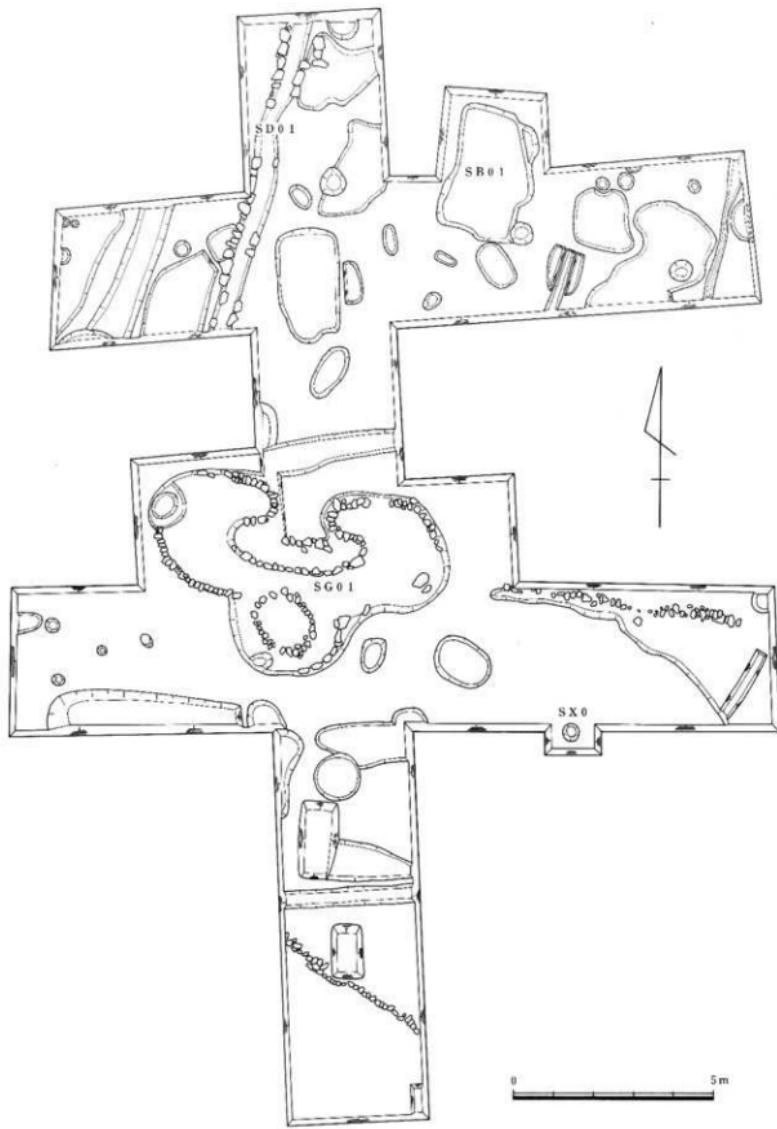
第16図 III区遺構平面図

る。検出遺構には溝、半地下式倉庫、埋植遺構、埋甕遺構、池、石列などがある。

S D-01 南北トレンチの北端で検出した幅0.25m、深さ0.17mを測るやや東に振れる石組みの溝で、延長約8mを検出した。溝の埋土には焼土や炭が詰まり、天正の兵火まで機能していた溝であることを知ることができる。

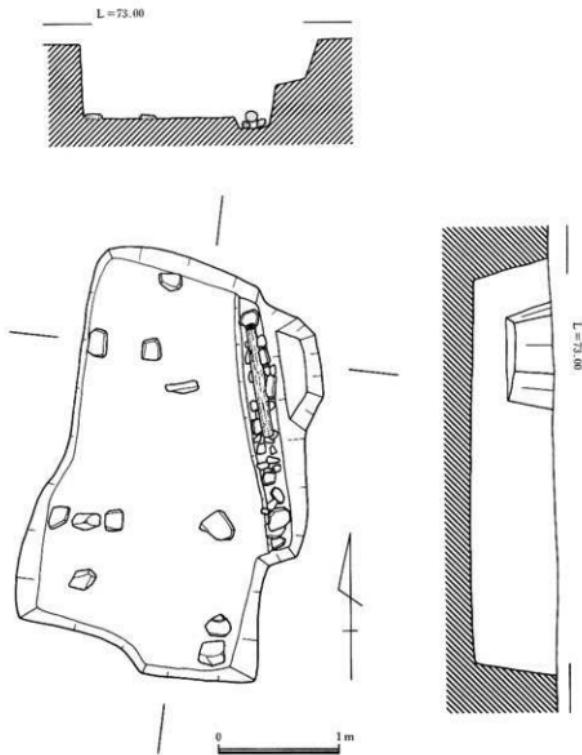
第17図 S B01実測図

S B-01 北側東西トレンチで検出した南北長3.2m、東西幅1.95m、深さ0.75mを測る半地下式倉庫で、東辺北隅に階段を作り出している。階段の壁際には人頭大の石を並べており、その上には炭化した木材が残存していた。壁面は同種の他の遺構同様、朱色に焼かれている。なお、床面には東石が置かれているが、規則性をもって配置されていないことから、建物の中に取り込まれた穴藏とみられる。

(2) II区で検出した半地下式倉庫はこれまでに20数例が検出されているが、その規格・規模に統一性がない。共通点としては、焼が焼け赤く変色していること、収納されていたであろう物が見付かっていないことなどがあげられる。この種遺構の用途については今もって不明といわざるを得ない。今回検出のこの半地下式倉庫は、建物の床下に設けられた穴蔵様の施設と思われる。

このうち、半地下式倉庫としたものは、根来山内ではこれまで不動堂以西から20例を越すこの種の遺構が検出されている。しかし、形態、規模、構造いずれをとっても規則性がなく、その位置についても敷地内において特定されてはいない。ただ共通する点として、周壁すべてが火を受け赤変していることである。この火を受けた壁はこれまで天正の兵火によるものと考えられてきたが、均一に焼けていることや埋置した備前焼大甕に火を受けた痕跡がないことなどから、火災によるものではなく、防湿、壁面強化などの意図を持って焼いたものとみられる。また、その用途については日下のところ不明といわざるをえないが、大別して備前焼大甕を埋置したものとそうでないものがあるが、大甕が埋置されたこの種の遺構はその規模が大きい。そのほとんどは単体で上屋を持つとは考えられず主屋に取り込まれた形で造られていたものと考えられる。いすれにせよ倉庫というか貯蔵庫といった性格のものであり、呼称も「穴蔵」とするほうがよりふさわしいように考えられる。ただ、大甕を埋置するとともに、幅50~60cmの棚・小振りの井戸・水溜などの施設を持つ一見厨房を思わせるようなものもあるため、一概に倉庫というか貯蔵庫としての用途とすることもできないが、その性格については今後子院敷地全面におよぶ発掘調査をまつ必要があろう。

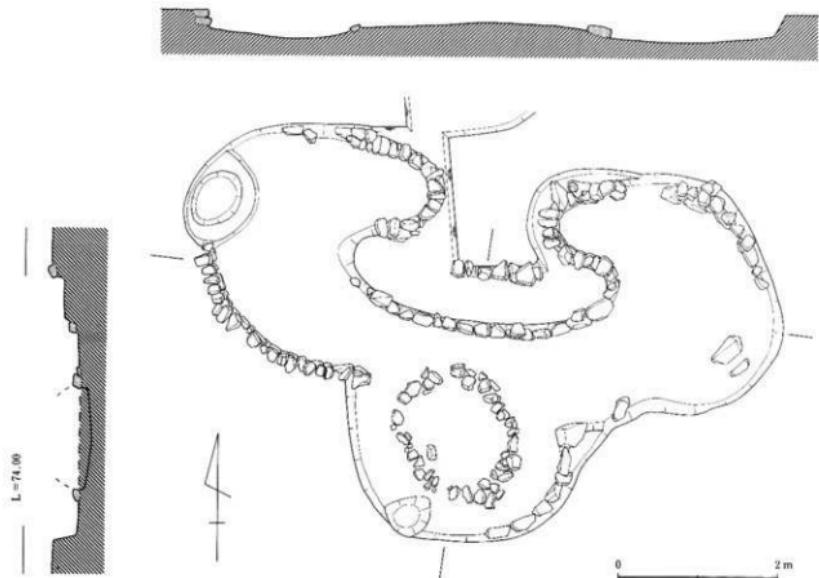
第18図 S G01実測図

S G-01 調査区中央で検出した池状の遺構で、東西長約7m、南北長約5m、深さ0.5mを測

北辺には東西長3.5m、南北長1.5mの張り出したがみられる。池の中央には人頭大の石で楕円形に囲った長径約2.5m、短径約1.5mの築山とみられる空間が認められる。池の汀には人頭大の石を2~3段積み、護岸としている。しかし、池底には漏水防止のために粘土を貼るなどの形跡や、導水・排水の施設もなく、また池としての堆積土も認められないことから空池であったと考えられる。遺物の出土は皆無に等しいが、埋土の状態からみて江戸時代のものと思われる。

(3) III区で検出したSG01は、現存する中世の池やこれまでに検出した池とは異なり、幾何学的な対象形を呈し、枯山水的な要素を備えており、池内中央の楕円形の空間は築山とみられる。

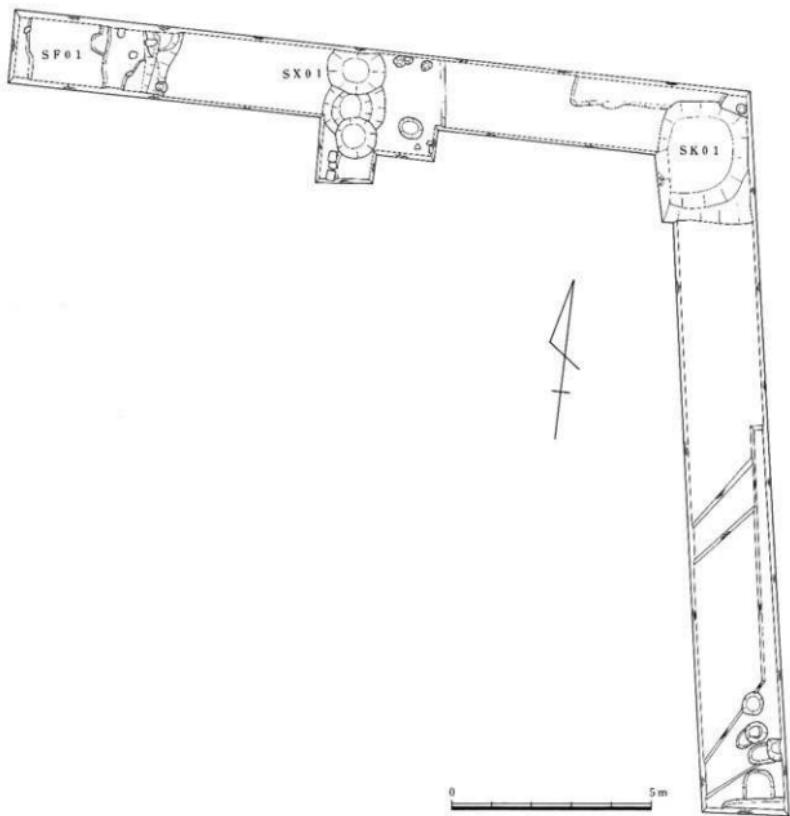
第20図 IV区遺構平面図

大塔の南280mにある現御廟の西側蜜柑畠に東西と南北にL字形トレンチを設定し、発掘調査を実施した。調査面積は約61m²である。検出した遺構には上坑、埋甕遺構、道がある。

S K-01 L字形トレンチの屈曲部分で検出した方形の土坑で、南北長3.0m、東西長2.2m、深さ0.56mを測る。埋土からは近世の瓦が多量に出土した。

S X - 01 東西トレンチの中央部で検出した埋甕遺構で、全容は不明であるが4個体分の埋甕の抜取り穴を検出した。埋甕穴は径1~1.4m、深さ0.5~0.7mである。本遺構の埋土からは備前焼大甕や中国製の白磁、染付、焼土、木炭、赤変したスサ入の礫土などが出土している。出土遺物は16世紀後半期のものである。

S F - 01 東西トレンチの西端で検出した南北に走る道跡で、幅は約1.8mで路面には小石を敷いている。この道は東側の寺院敷地面に比べ約0.5m低く、寺院敷地と道との間にあったと思われる石垣の石は抜き取られていた。この道の路面直上には厚さ5cmほどの焼土や炭が堆積しており、その上は灰色土と焼土・炭混じりの暗褐色土で埋め立てられており、天正の兵火までは道として機能していたものが、江戸期の再興時に道を廃し、坊院敷地を西側に拡張したものとみられる。

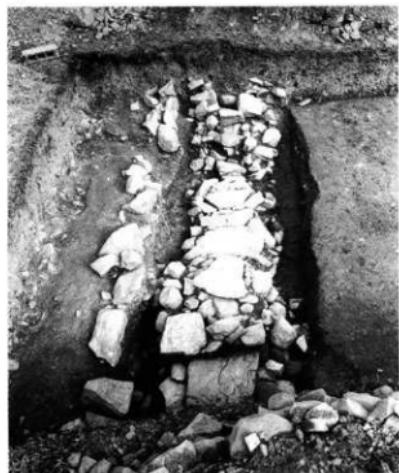
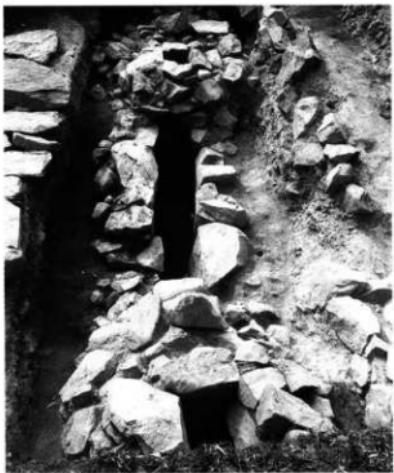
ハ " SD01全景 (西から)

二 " " (西から)

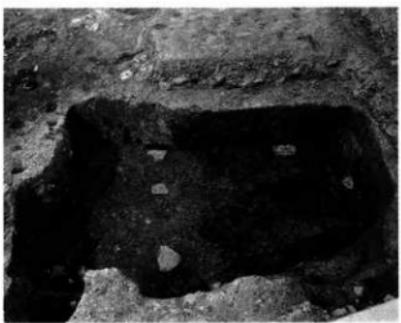
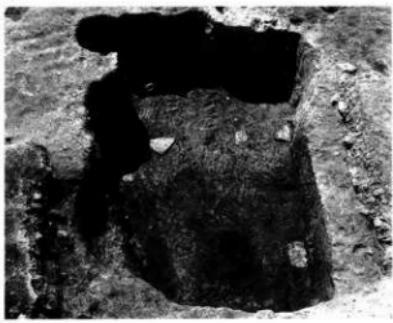
C " SB01全景(西から)

D " " (北から)

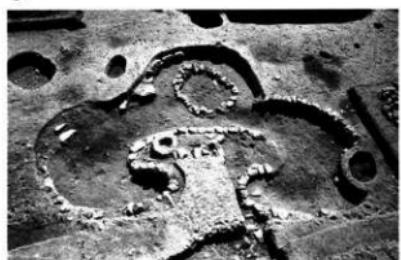
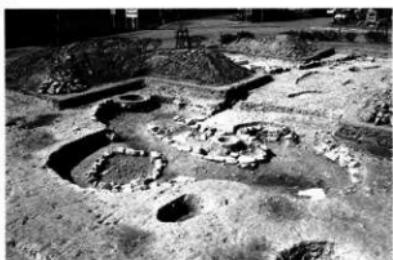
E SG01 全景(北から)

F " " (南東から)
