和歌山県西牟婁郡すさみ町所在

熊野参詣道大辺路 馬転坂の調査

和歌山県教育庁生涯学習局 文化遺産課 編

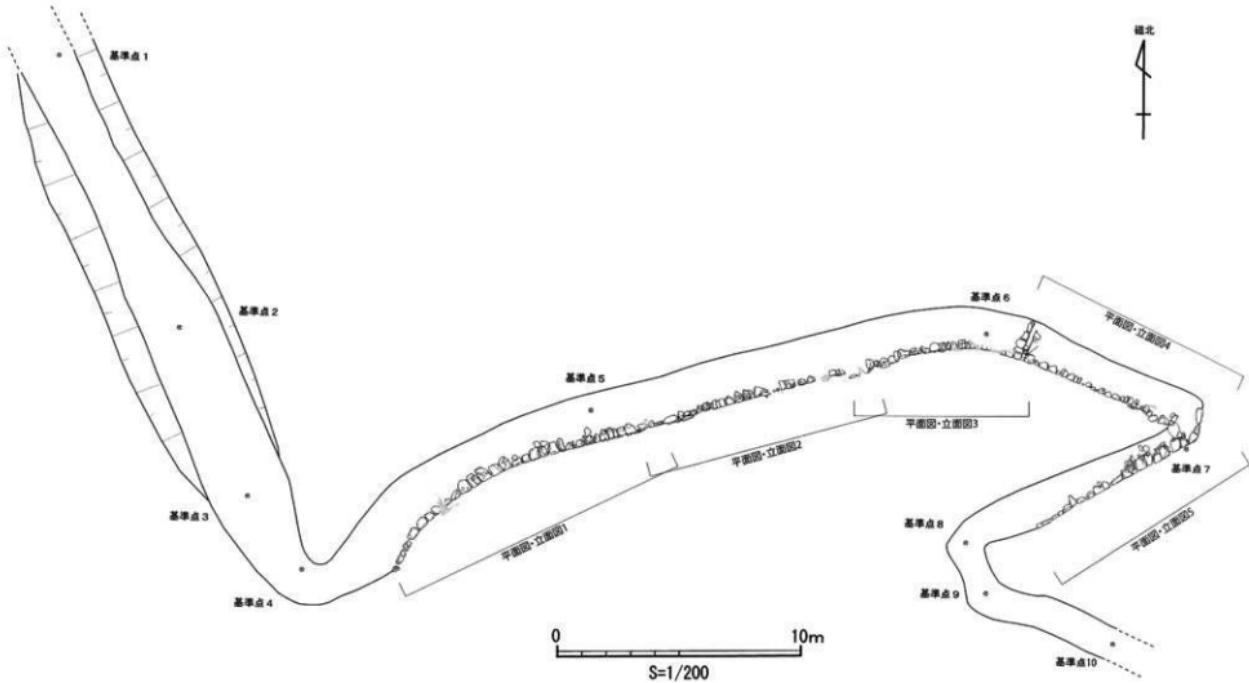
図 1 馬軛坂 全体平面図

尾根頂部に幅約2.0～2.5m、高さ約3.0m、延長約20mの掘割が確認できる。岩盤をほぼ垂直に掘り割って造られている。現状ではこの区間で石畳や石階段などは認められない。風化のため、岩盤に繋跡などの工具痕跡は確認できない。

路面は、掘割を南側に抜けるとほぼ90度東方向に折れ曲がり、ゆるやかに下っていく。道幅は2m程度で、谷側の路肩には石積が構築されている。路面は平坦に整形されており、大半が土道であるが、一部石疊状の石が敷かれている箇所がある。ただ、それほど大きくない石を乱雑に敷いている状況であることから、当初から敷かれたものではなく、補修の際に部分的に敷かれたものであろう。延長約30mで南北方向に折れ曲がり、屈曲部には路肩石積の延長が石段として続いている。そして延長約10mで再び南北方向に大きく折れ曲がっている。この区間でも谷側に路肩石積が確認でき、屈曲部には石段が確認できる。この屈曲部より南側は谷部をまっすぐ下る形となり、路肩石積は確認できなくなる。

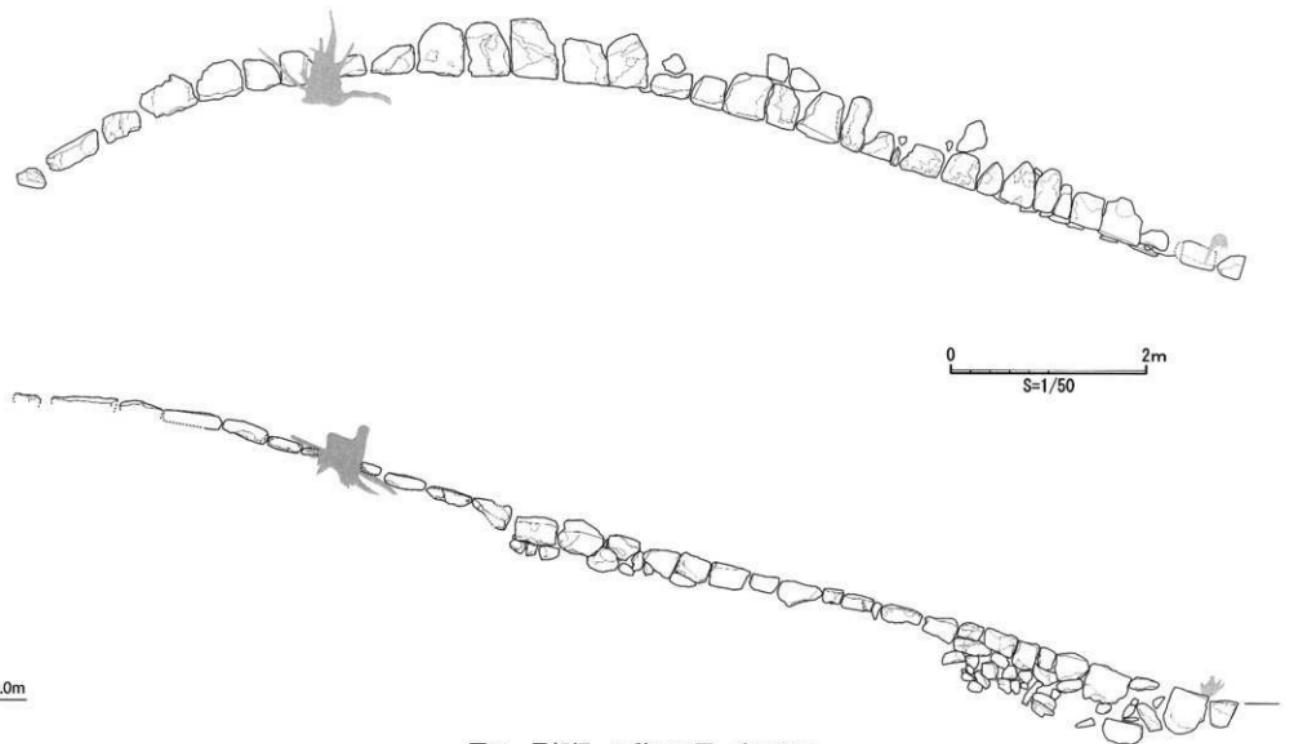
図3 馬転坂 石積平面図・立面図1

路肩石積は総延長約40mで、面をもつように粗く加工された方形の砂岩を使用している。掘割などで見られた岩盤と同石材と考えられ、周辺から調達したものと推測できる。石積は面を揃えるように1～4段積み上げられている。段数の違いは、底部で高さを揃えるのではなく、路面の高さで揃えており、地形に沿って深い箇所には段数を増やして積んでいる状況である。

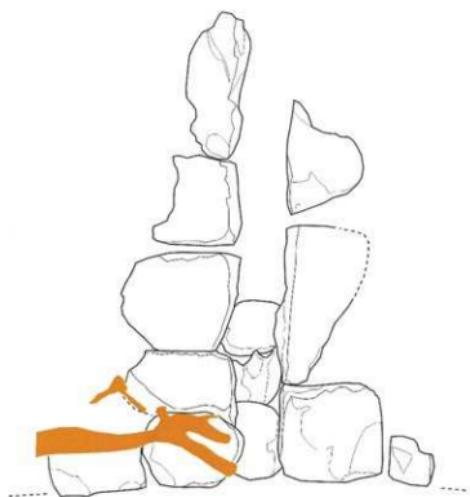
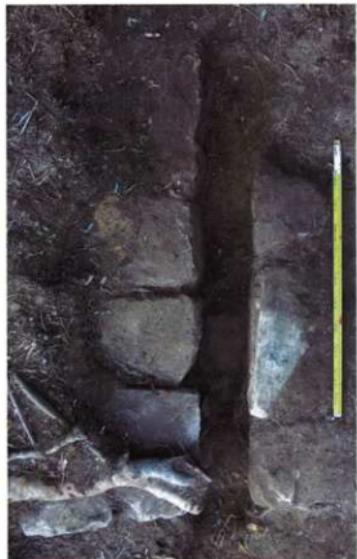
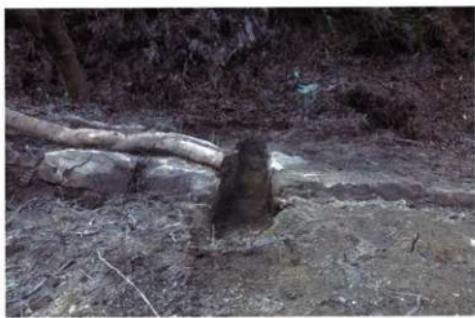
図8 排水溝 平面図・断面図

排水溝を1箇所確認した。路肩石積と同様の石材を用いた石組排水溝で、底面にも石材を置いて構築されている。路面をほぼ直交する形で構築され、長さ約1.4m・内法約0.25m、深さ約0.3mを測る。谷側は路肩石積に連続していることから、路肩石積と同時に構築されたものと推察される。

今回の調査区間では石組の排水溝を1箇所確認した。馬転坂では、この他、西側（大串峠）で3箇所、東側（馬転坂）では1箇所確認している。いずれも同規模で、路肩石積と同様の石材を使用していることから、同時期に構築されたものと推察される。

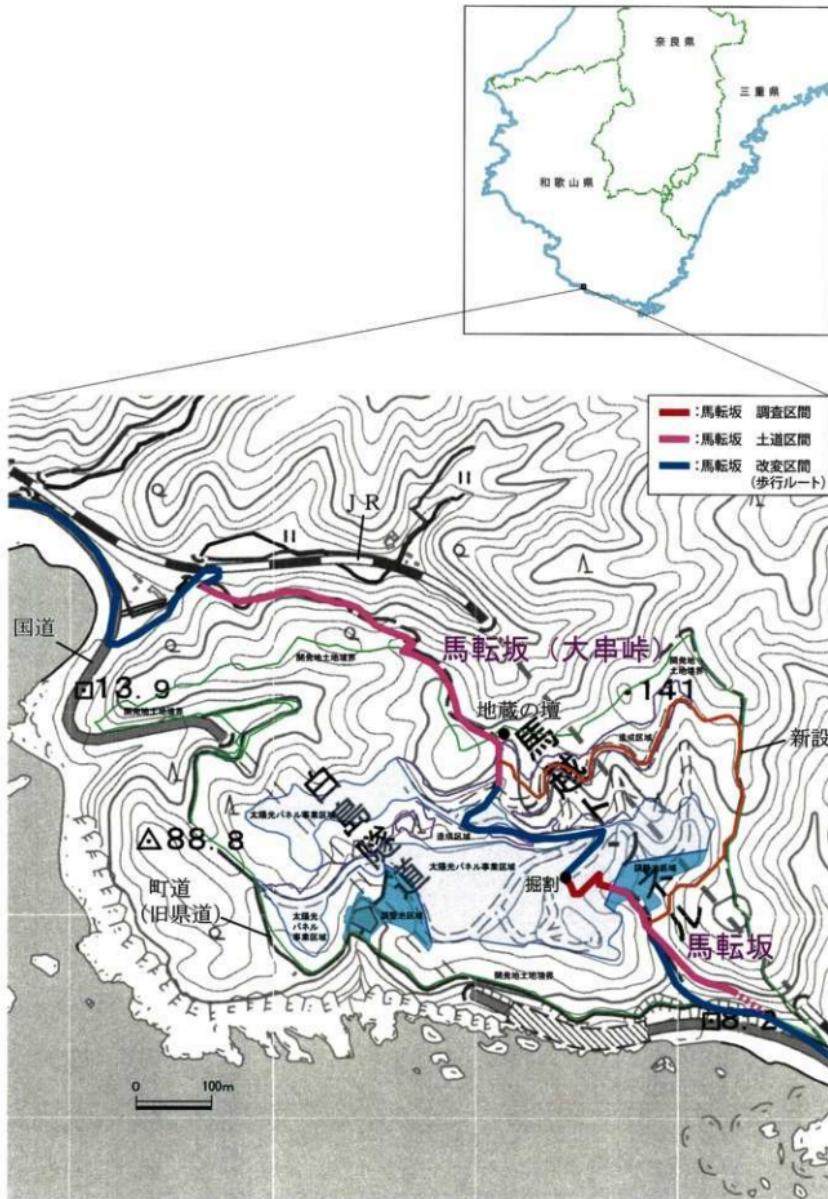
図11 馬転坂と事業区域

熊野参詣道の大辺路は、田辺市から紀伊半島の西海岸線を通り那智勝浦町に至るルートである。そのうち今回の太陽光発電施設建設に係る事業予定地にある馬転坂は江戸時代の紀行文などにも記されている古道である。当太陽光発電施設建設事業は、馬転坂の中央部において、平成5年にレジャー施設開発用地として造成工事された範囲を中心に計画されたものである（図11）。過去の造成工事により馬転坂の中央付近は既に古道が消滅していたが、今回の事業計画において、中央部より南東へ続く古道の一部が計画範囲に入っていることが判明した。そこで、県教育委員会並びにすさみ町教育委員会などの関係機関は発注業者・工事請負業者との間で数回にわたる古道の保存協議をおこなってきた。しかしながら、当該地は史跡及び埋蔵文化財包蔵地とはなっておらず、また、森林法による林地開発許可（平成5年・平成26年許可済）や和歌山県景観条例による届出（平成26年適合通知済）などの法令手続きは進められている状況であった。さらに、発電開始時期や発電規模の申請状況などから工事計画の変更は困難で、古道の一部が工事により造成されることは避けられないこととなった。そのため、工事前に記録作成の調査のため現地に入ることを依頼し、工事開始時期にもかかわらず調査の了承を得て、令和2年5月16日～19日、5月30日～6月1日の期間で、現地の清掃及び写真撮影などの調査を実施した。また、調査に係る報告書の作成についても事業者から了承を得た。協議等の経過は以下のとおりである。

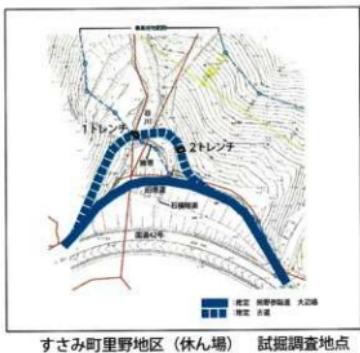
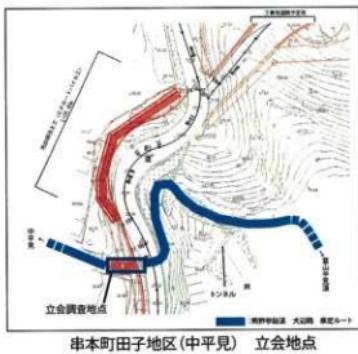
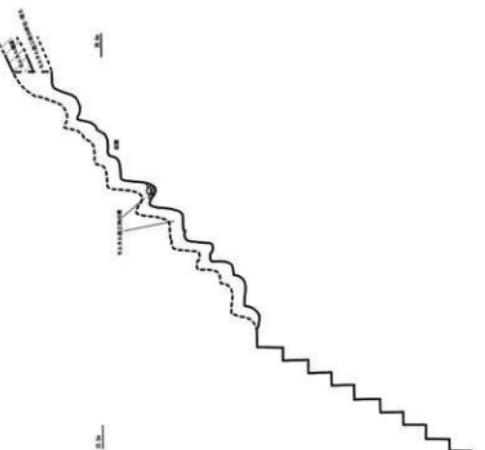
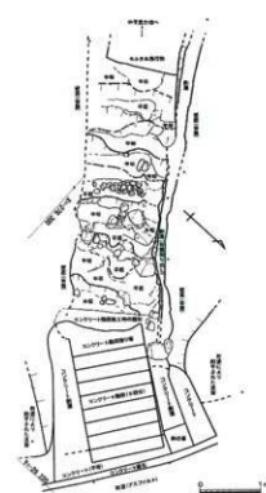
図12 大辺路の既往調査

串本町田子地区の大辺路ルートとされる古道（中平見道）について、町道を工事用道路として拡幅することで一部損壊される可能性があったため平成30年7月2・12・18日に工事立会を実施した。中平見道は、世界遺産登録地でもある富山平見道の西側にある中平見と呼ばれる台地にあたる。台地西斜面では上面がモルタル舗装であるが、舗装下に石骨・石階段が確認される。東斜面中腹には古道を分断するように集落へ向かう町道（アスファルト舗装）が敷設されている。町道より下側では、JRのトンネル上を通り谷へと下る幅約1mのモルタル舗装道が続き、舗装下には石畠及び石階段が残る。地元でもこの道が大辺路とされるが、トンネル上を通行して危険なため現在は歩行していない。町道より上側は幅約1.5mの掘割状の古道が残存し、路面は階段状のモルタル舗装で、石階段などは確認できない。町道との取り付き箇所は、町道建設時に新たにコンクリート階段を敷設している。今回の工事用道路拡幅は、既に古道が残っていないコンクリート階段を中心とした箇所であるが、立会調査を実施した。調査面積は4m²（幅1.5m×長4.0m）。モルタル下は岩盤で、現代の陶磁器片を確認した。岩盤上には礫が多く認められたが、石畠や石階段ではなく、モルタル敷設時に岩盤の隙間に礫を入れ込んだと推察できる。調査の結果、両壁面から路面にかけて岩盤を確認し、岩盤を削り出して古道を造成したと推定できる。岩盤は階段状に整形しているが、その時期は明らかにできなかった。岩盤の階段状の整形は中辺路の大日越などで一部確認できるが、串本町内の他の大辺路では確認されておらず、また石階段が認められないことや確実にモルタル敷設時の礫が認められることからも、近世以前の整形ではないと判断した。路面北端に岩盤を削り出した幅約0.15mの側溝を確認したが、台地上の現代家屋の側溝につながっていることから、側溝開削時期は近世には遡らないと思われる。以上から、掘割状の岩盤の両壁面は近世以前の造成である可能性があるものの、路面である岩盤面は近現代以降に改変されている可能性が高いと判断した。

串本町田子地区(中平見) 立会地点 断面図・平面図

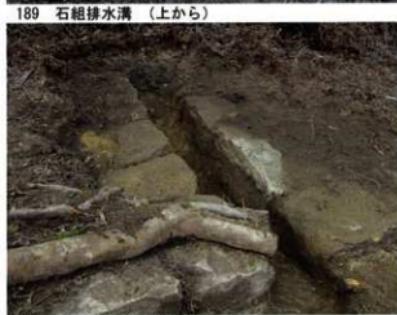
191 石組排水溝（西から）
