菊川市埋蔵文化財報告書第8集

市内遺跡確認調査報告書

2007年3月

菊川市教育委員会

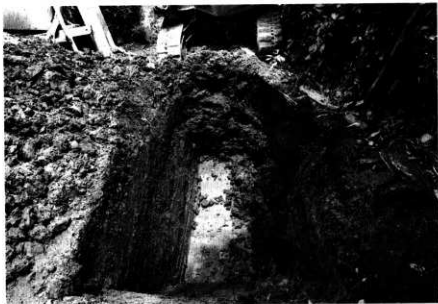
第4図 土層図

浄化槽設置予定箇所に幅2m×1mの大きさをトレンチを設定し、表土を重機により除去したのちに人力で掘削・精査した。調査の結果、現在の宅地造成による盛り土が80～100cmを測る。盛り土の下に旧耕作面（水田）がみられ、その下層には炭化物が少量含まれる。今回は浄化槽を埋設する200cmの深さまで掘り下げたが遺構や遺物は確認されなかった。

以上の結果と周辺での調査結果を踏まえると、調査地点は旧流路線とみられ、現在の地表面から5m程下までがかつての流路であったと考えられる。

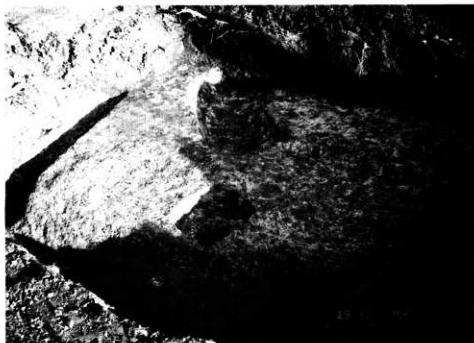
⑥ 地点 調査区完掘

地点1は段平尾自治会の屋台小屋の駐車場に南北に2.5m×4mの調査区を設定した。表土は40～50cmほど堆積しており、その下に攪乱層が10～30cmほどみられる。攪乱層の下10～15cmの黄褐色土を含む黒茶褐色土層（黒ボク土）が包含層となっている。黒茶褐色土の下は黄褐色土層となる。黒茶褐色土層から土器片が10数点出土したが遺構は確認されなかった。
