# 史 跡 福 山 城 XVII

平成11年度 発掘調査概要報告

北海道松前町教育委員会

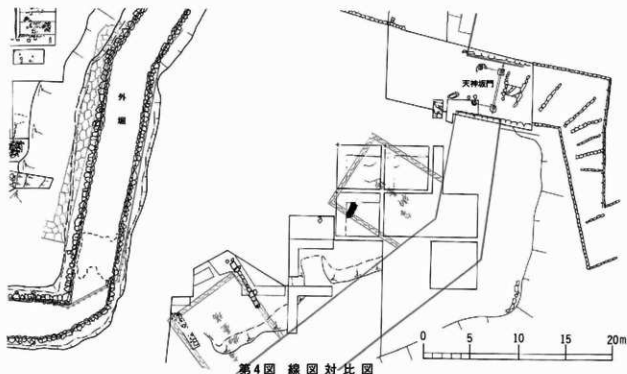
第4図 線図対比図

史跡整備の關係上、六番台場遺構の有無を確定するため、発掘調査平面図と「線図(仮称)」(普請の実施設計平面図と考えられるもので縮尺1/60で描かれている。)を比較し検討した結果、未調査区に所在する可能性のあることが判明した。発掘調査の結果、福山城期と思われる砂利の詰まった浅い窪みが発見された。線図と出土遺構の対比図(第4図)をみる。この図は、天神坂門門柱と両側石垣の方向、そして外堀の方向をそろえるようにした。すると、外堀の堀幅と延長が異なり、五番台場の向きと幅が異なっていることが判る。他にも重ね合わせ方があろうが、ここで云えることは施工段階で設計変更が行なわれていることで、今回出土した根掘りもそうした一例である可能性が高いと考えられる。こうした事例はこれまで出土した多くの遺構と「線図」「福山城見分図」との対比で、かなり明らかになっている。(「史跡福山城保存整備基本設計書」1999.3)

「線図(仮称)」から想定した位置付近に六番台場石垣根掘りを発見した。

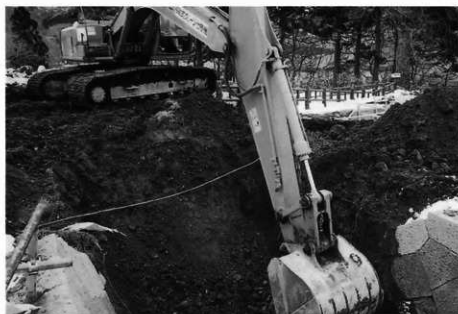
1. ▷重機により外堀を掘削している状況。

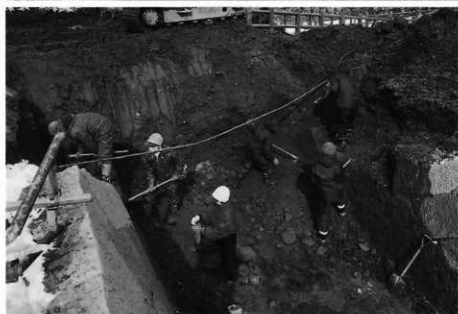
2. ▷人力で両側の土砂を落とし重機ですくい上げる。

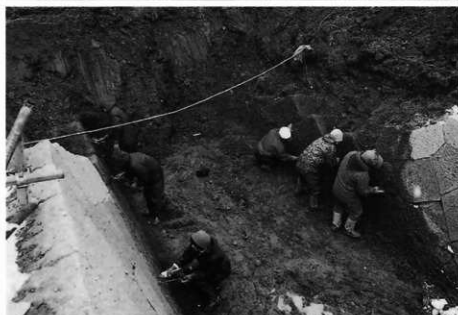
3. ▷大方すくい上げた後、右垣面を丁寧に掘り出す。足元の黒色土が掘底面である。

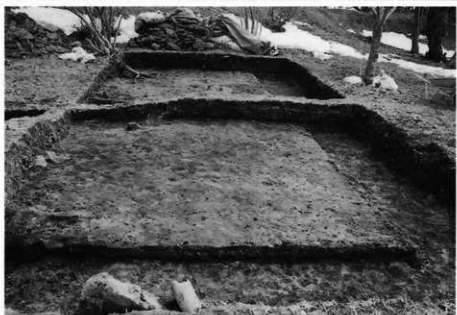
2. ▷中央の黒色土面が福山城期地表面である。(北から)

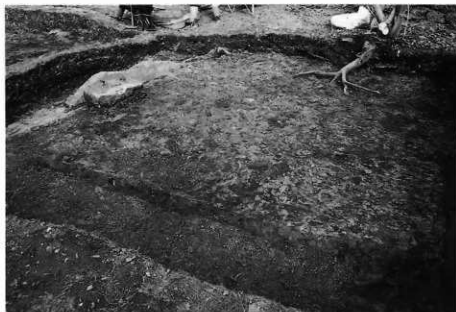
1. ▷SL1.0区から砂利の詰まった浅い窪みが発見された。  
（東から）

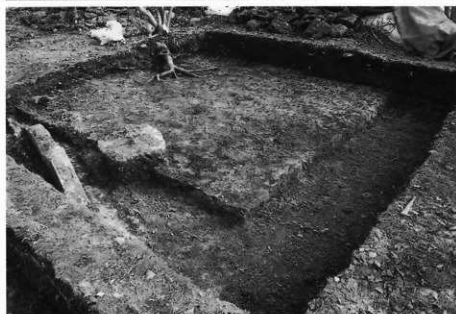
2. ▷近代コンクリート基礎の右側黒っぽく見える所に砂利が詰まっている。（北西から）

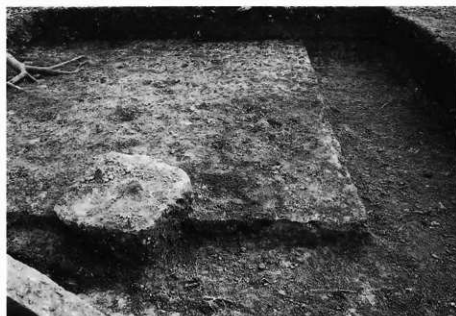
3. ▷この浅い窪みは、近代のものではなく、絵図等から六番台場石垣根廻りである可能性が高い。  
（北から）
