# 関和久遺跡

福島県教育委員会

1. 本書は昭和47年から56年の10年にわたって福島県教育委員会が実施した関和久遺跡発掘調査の報告書である。
2. 本事業は国庫補助事業として実施した。
3. 遺跡の所在地は次に示す地区である。西白河郡泉崎村大字関和久字明地・字中宿・字古寺・大字北平山字古寺。
4. 調査を実施するにあたり、次の方々を指導委員に委嘱した。

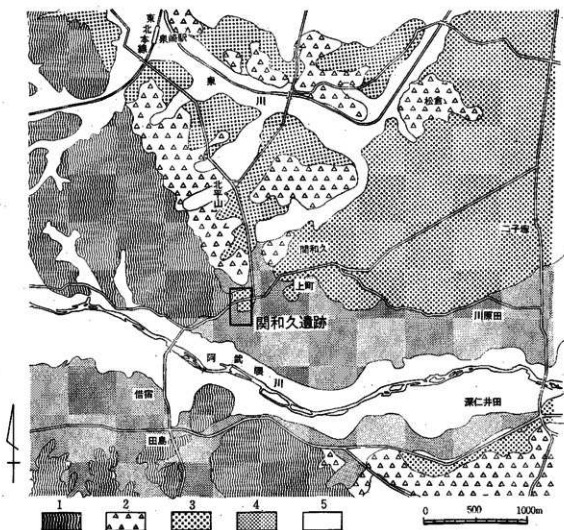
第2図 遺跡付近の地形区分図

遺跡周辺の地形区分と地質層序をそれぞれ第2図と第1表に示した。この地域の地形は山地、丘陵及び3つの段丘面（うち1つは沖積面）の計5つの地形（面）に区分しうる。山地は遺跡の西方に分布しており、その山頂高度はおよそ400m 余りであり、遺跡の北西方にある鳥峠では485m に達している。この山地を構成している地層は古生代の堆積岩を原岩とする変成岩（主に結晶片岩）と圧砕された花崗岩類、及び新生代新第三紀中新世に海底に堆積した礫岩、砂岩、泥岩等の堆積岩類である。この山地の中で特に遺跡のすぐ西方の山塊は急峻で、山頂高度450m 前後の北北西—南南東方向に延びた尾根をもつ。阿武隈川に沿った低地帯はこの山塊にはさまれたところで幅が650m 程度と極端に狭くなる。この山塊は、東白川郡棚倉町を通り北北西—南南東の方向をもち幅2～3 km で連続する棚倉破砕帯（Omori, 1958）の延長である。この破砕帯の東西両側では新生代より前の地層がたいへん異なっている。

1. 山地 2. 丘陵 3. 郡山面 4. 郡山面より低位の段丘面 5. 沖積面

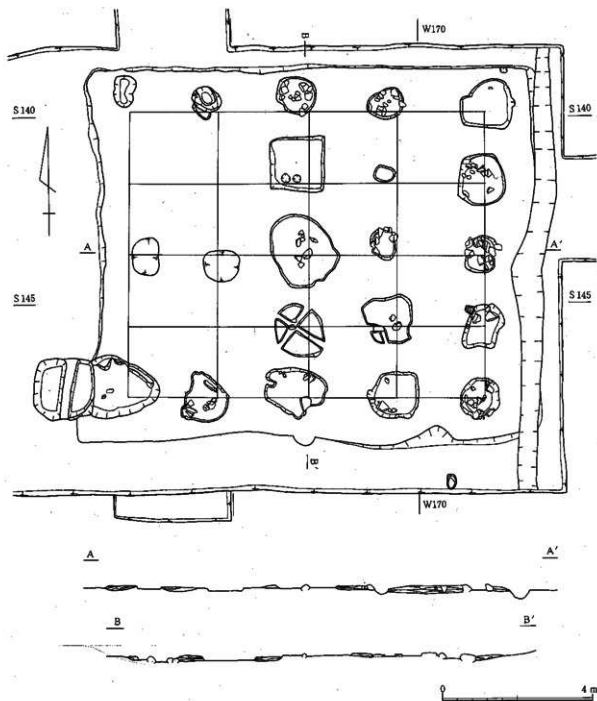
第36図 SB05

**検出状況** 明地地区南半部で南限の溝SD13から約30m北で東西に並ぶ建物群のうち西から2棟目のものであり、第2次調査で所在が確認され、第3次調査で全体の調査が行われている。遺構確認面は黄褐色シルト質土で、やや軟弱である。その上面で掘り込み地床が見られ、そこから礎石の据え方の痕跡、根固め石の一部など11ヶ所が検出されている。この根固め石の上を砕けた凝灰岩が覆っていたが、これは礎石の白河石を後世に破砕して処理したものである。

**建物プラン** 遺構上部は耕地整理時に削平されており、残った据え方、根固め石は痕跡的であり柱位置を決定することはできなかった。しかし、東西方向で1間2.4mの4間、南北方向で1間1.95mの4間と仮定すると柱位置が据え方痕、根固め石痕のほぼ中央を通るようになる。従ってSB05は桁行9.6m(8尺×4間)、梁行7.8m(6.5尺×4間)の東西棟総柱の礎石を有する建物と考えられ、方位は梁方向で真北を指す。

北より1間目の柱筋がSB05の北より1間目と通っている。従って、SB06より40尺西側に配されていたものと推定される。

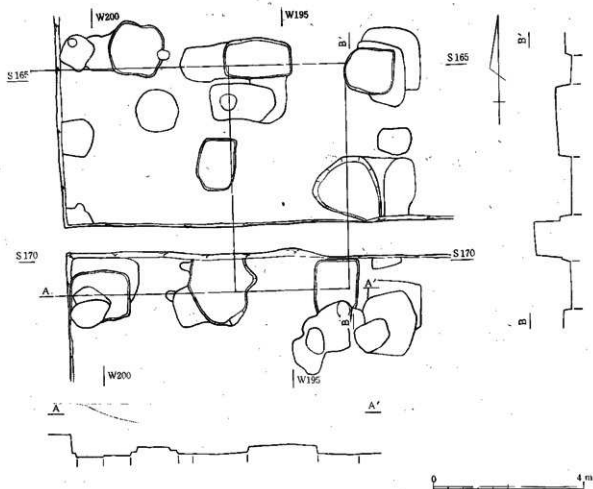
第43図 SB17

**建物プラン** 柱穴は一辺1m～2mの方形又は不整形を呈するもので、柱痕跡は検出されなかった。建物のプランは南北2間、東西3間又はそれ以上のもので、東より1間目に間仕切りの柱が見られる。柱痕跡が検出されなかったため正確な柱間隔は不明であるが、約3m(10尺)1間と考えることができる。従ってSB17は梁行2間、桁行3間又はそれ以上10尺等間の東西棟の建物であると考えられ、方位は梁方向でほぼ真北を指している。

建物の位置は北側柱列よりSB06の南側柱列まで17.7m、南側柱列よりSD13北側まで6.8mを測り、SB06より南約60尺と考えられる。

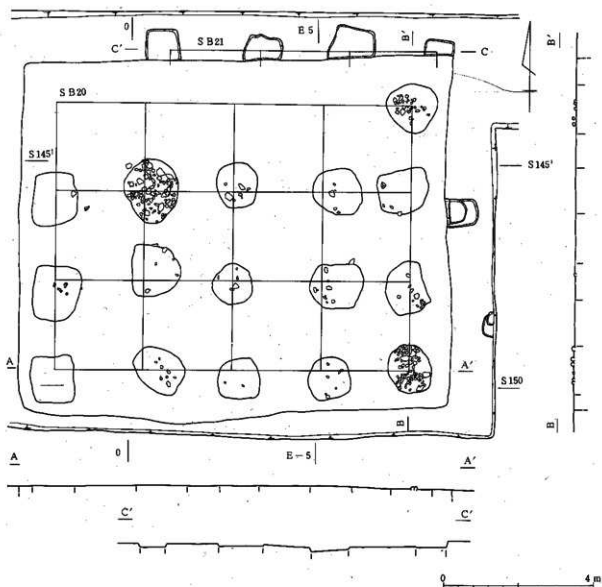
第60図 SB20・21

**検出状況** SB20の掘り込み地業に切られた柱穴4ヶ所が、掘り込み地業北側に東西に並んで検出されたもので、第4次調査で検出された。

**柱間隔** 遺構確認面はSB20と同じ砂利混じり青灰色土であり、掘り方は1辺80cm〜1.2mの方形又は不整形をなすものと考えられる。埋土は砂利混じり黒褐色土であり、柱痕跡は検出されなかった。従って、正確な柱間隔、方位を割り出すことはできないが、東西両端掘り方の中心距離を測ると7.4m、24.7尺、中間の2つの掘り方の中心間は2.38m、約8尺となる。従って、東西は1間8尺の3間となるものと考えられる。方位は柱穴の並びからほぼ真東西を指すものと推定される。

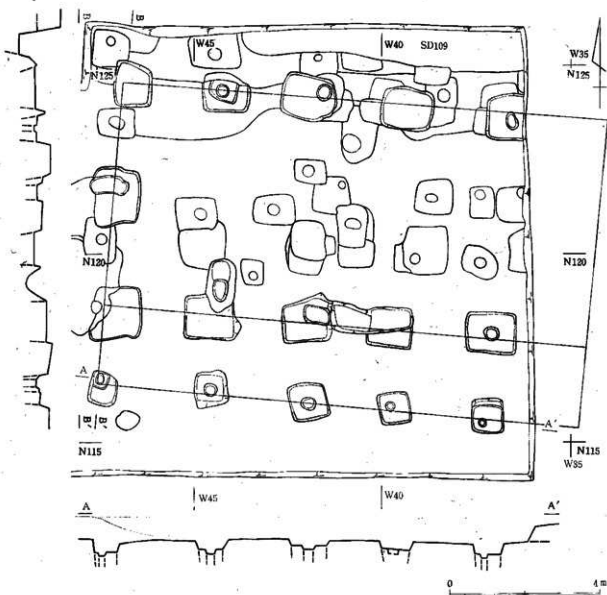
第81図 SB105

**検出状況** 遺構検出面は旧表土と考えられる黒褐色土上面であり, SB111, 112, 120, 143を切っており, この部分では最も新しい遺構である。

**建物プラン** 身舎の部分の柱穴の掘り方は1辺1 m~1.5 mのほぼ方形を呈するもので東西4間, 南北2間分検出されている。但し東端の柱穴は東妻とはなっておらず, この遺溝の東側にある幅約3 mの農道を越えた東側には遺構は延びていない。従って, この建物跡の東妻は農道の下

にあるものと考えられ、身舎は東西5間、南北2間と推定される。廂の部分の掘り方は1辺70cm～1mの方形を呈しており、一部斜めを向いているものもある。埋土はロームブロック混じりの黒色土であり、柱痕は北側柱列の西より1・2・4間目、南側柱列の西より4間目、廂の一番東を除く4個所で検出されている。

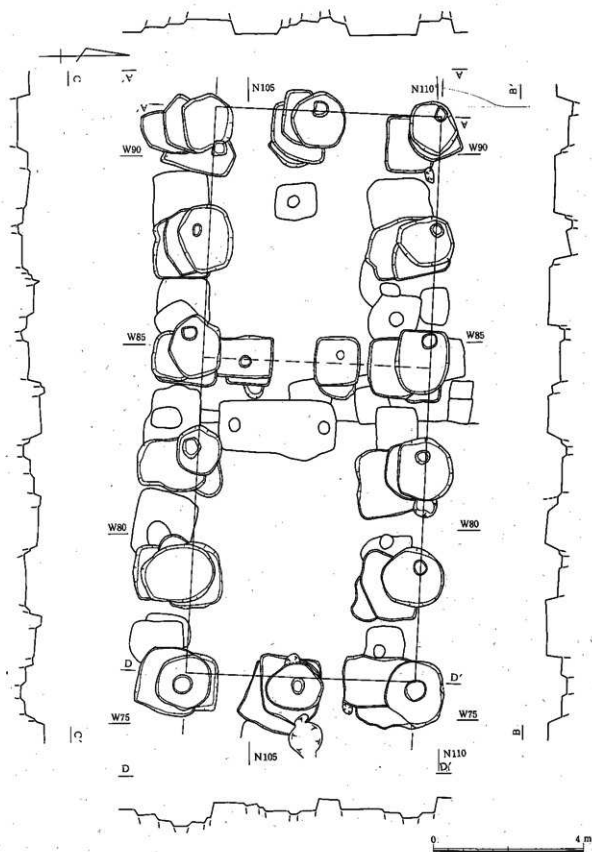
第92図 SB90

b期の掘り方は1辺1.7m～80cmの方形又は不整形を呈し、埋土は硬質のロームブロックを含む暗褐色土である。3期のうちでこの柱穴が一番深く、北西隅柱では検出面より底面まで約1.2mある。上半部約70cmはc期の柱穴に切られており、その下には直径35cmの柱痕を残しており、建替え時に抜き取りは行わず、柱の根の部分を残して切り取ったものと考えられる。柱痕の底部には径15cm～20cmの河原礫が丸く敷きつめられており、礎板のような役割をしていたものと考えられる。

c期の掘り方は径1.2m～1.9mの不整形円形又は楕円形を呈しており、埋土は少量の黄色ローム小ブロックと多量の焼土を含むしまりのない暗褐色土である。柱痕は東裏、北側柱列、西裏中柱、南側柱列の東より2間目で柱痕が検出されている。間仕切りはa・b期とも西から

2間目に付いており、2本の柱により3間に分割されている。

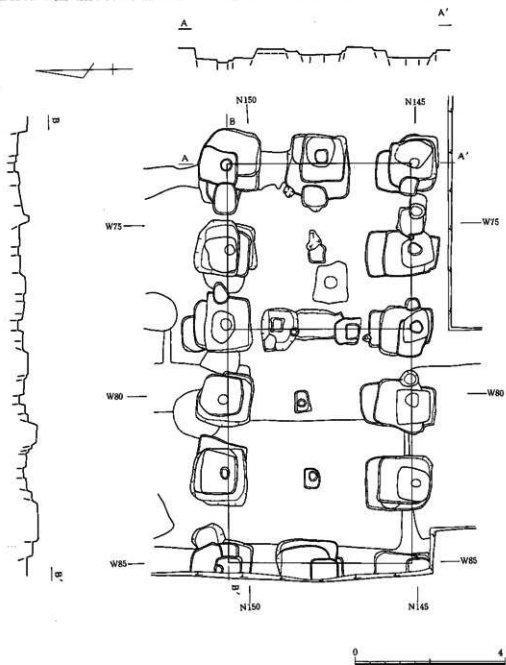
第98図 SB126

**検出状況** 遺構検出面は旧表土と考えられる黒褐色土及びこの層と地山ロームとの漸移層である暗褐色土である。そしてSB126はSI60, SB128, SX129, 130を切っている。さらにSB126自身にもa~d期と4回の切り合いが認められる。

**柱穴の状況** SB126aの柱穴掘り方は大形のもので1辺1.1m~1.9mの方形又は長方形を呈している。

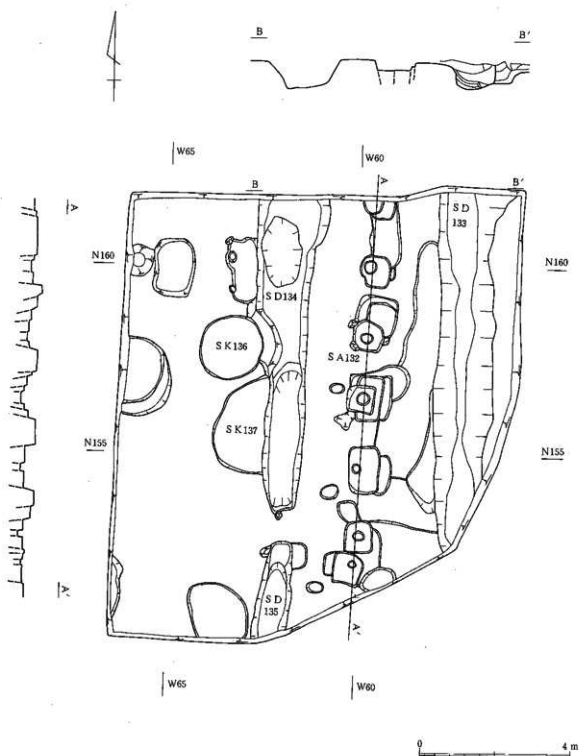
第129図 SA132, SD133・134・135, SK136・137

**検出状況** 遺構検出面は旧表土と考えられる黒褐色土層上面であり、SK137を切り、SK136に切られている。調査区北端近くの底面の一部に古い時期の埋土と考えられるものが残存しており、2期にわたる溝跡であると推定できる。

**プラン** 調査区の北端付近では上幅1.9m、下幅1.2m～1.5m、深さ73cmを測るが、南に約1.2m行った所で東壁にくびれがつき上幅1.6m、下幅1.1mとなり、そこから徐々に細くなり約4.5m行った部分で上幅1m、下幅70cmとなりほぼそのままで南に8.2m行った所で途切れている。方位は溝の中心でほぼ真北に示し、東壁で SA132の推定柱位置から西側1.1m～2mを測る。

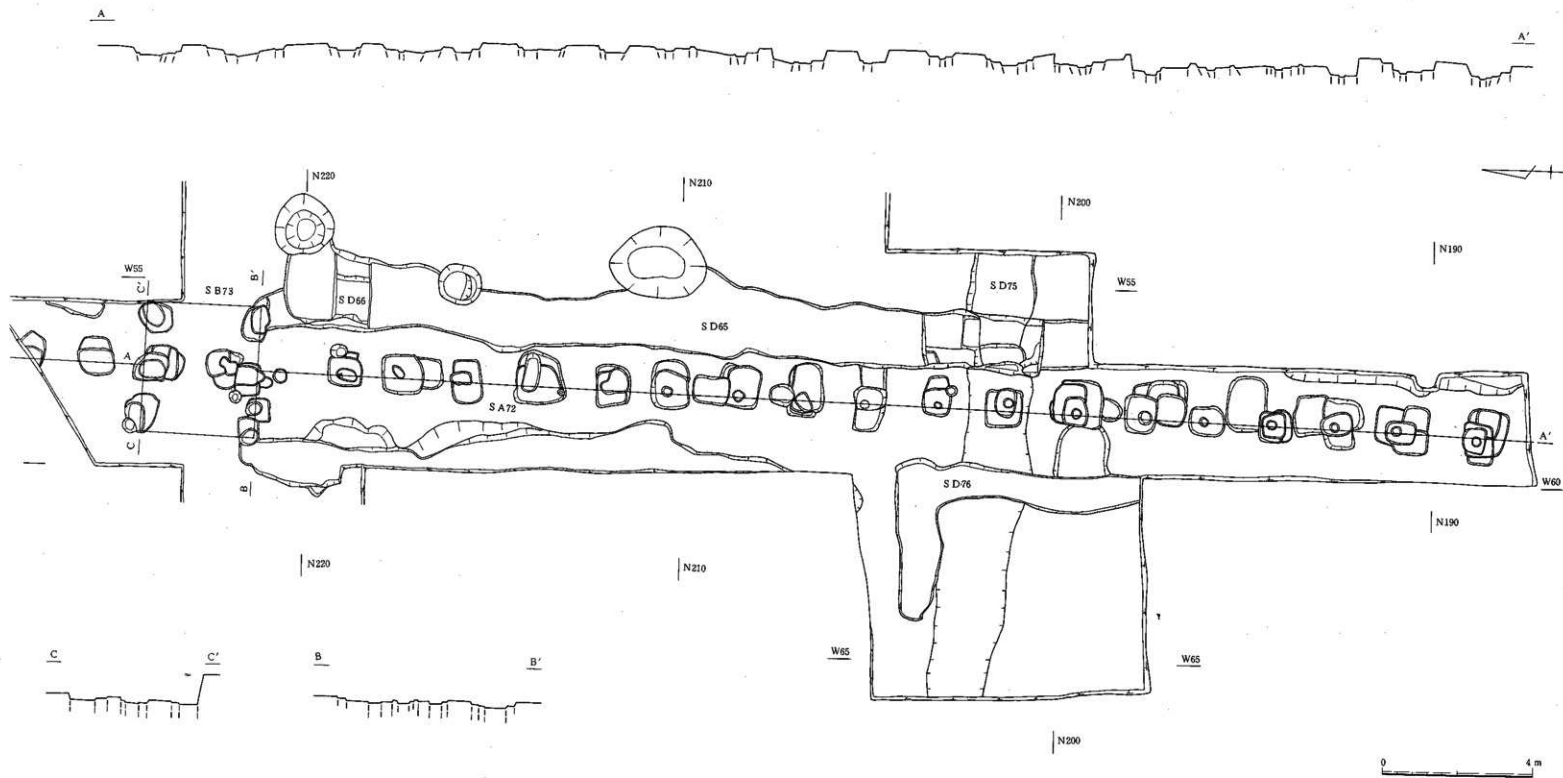
第132图 SA72, SB73, SD65·66·75

中宿・古寺地区の中央北半部で第7次調査で検出された南北に走る一本柱列跡であり, 北端はSB73に取りついている。

**検出状況** 遺構検出面は旧表土と考えられる黒色土で, 粒子は細かくしまりが少ない。この土層は地山ローム層の上の若干の漸移層を経て約20cm程度堆積している。これらは中宿・古寺地区の北半部, 現在の県道付近から用水路の南側まで見られ, 南と西に向かって薄くなっており, 用水路北側のやや高い面には見られない。

SA72はSA47, 106, 132の北の延長線上にあり、c・d期はSB73の南約20mを東西方向に走るSD75を切っている。又、この東側を並行してSD65が南北に走っており、この溝はSB73の南側で東に曲がりSK64に突き当たる。SD65に切られているSD66はSB73の南柱列に切られながら西に曲がり、SB73のコーナー部でさらに南に曲がりSA72の西側を16m程南に走り終っている。SA72南半部の約2m西側をほぼ並行にSD68が走り、SD75を切ってから西に曲がり途切れている。

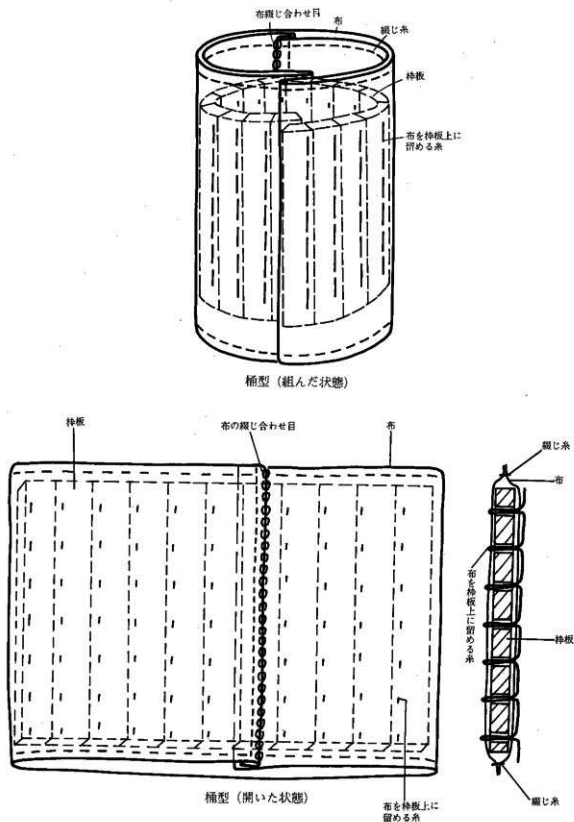
第167図 平瓦第II類製作に用いる桶型推定復元図

**製作方法** 第Ⅱ類のいわゆる凸面布目瓦の製作方法については一枚作り説<sup>(5)</sup>と桶の内巻き作り説<sup>(6)</sup>、開閉可能な桶型使用の内巻き作り説<sup>(7)</sup>に分かれているのが現状であるが、本遺跡出土資料については粘土の合わせ目及び合わせ目の破面に見られる糸切り痕跡ないしその陽型の存在から、粘土板素材の一種の桶巻き作りであって一枚作りとは考えられないことはすでに関和久上町遺跡の報文<sup>(8)</sup>で述べたとおりである。今回の整理を通じて再度製作技法を検討した結果、未だ不明な点もあるが一応の推定をするに至った。以下推定された桶型の構造、製作手順について述べてみたい。

凹面のナデ、側面の面取り、広端、狭端面のヘラケズリ等の二次的な調整を行なう。

るものである。また糸で留めた部分の布が破れたために同様の現象が起きることがある。この糸で留めた痕跡は第164図のように枰板痕跡の上に(枰板と枰板との間ではない)数cmおきに認められる。また布の縦じ痕(第164図)、粘土の合わせ目(第166図)が認められることがある。布の縦じ痕は第Ⅰ類の凹面に見られたものとまったく同じものである。粘土の合わせ目にはしばしば糸切り痕跡あるいは糸切り痕跡が反転した状態のもの(第166図)が認められ、第Ⅱ類が粘土板を素材としたものであることが分かる。また、この合わせ目が剥落した場合、接合面に布目ないし布目の陽型が残される場合がある(第165図)。

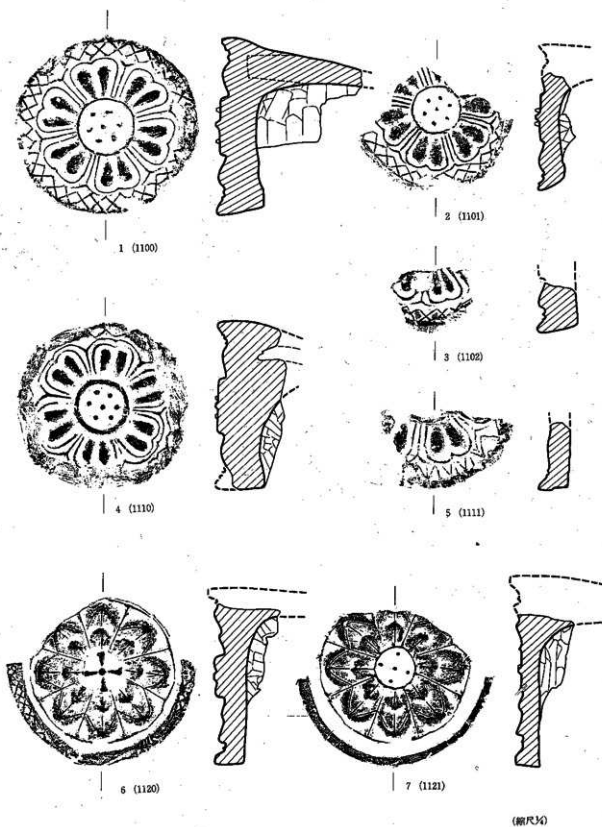
第176図 軒丸瓦各類拓影(1)

**軒丸瓦1110** 軒丸瓦1110(複弁八葉蓮華文軒丸瓦第三類)は、調査によって明地地区から2点の破片が出土しており、同じ明地地区で完形品が1点採集されている(第176図4)。直径17.0cm、中房径5.8cm、外区幅1.7cmを測る。文様を構成する要素は1100と基本的に同じであるが、間弁先端が延びて蓮弁を包み込む点に最も大きな特徴がある。中房には1+6の蓮子が配されるが、中心蓮子が周縁蓮子に比べてやや大きく作られている。蓮弁の縦断面はもり上がりにかかけ、比較的平板である。外区は内傾し、連続するX字形の浮文を配するが、配置は乱れており、X字形にならずV字形に近い部分もある。

**軒丸瓦1111** 関和久上町遺跡から1点採集されている(第176図5)。小破片であるため法量は不明である。文様構成は不明であるが蓮弁の形から見て複弁八葉蓮華文である可能性が高い。蓮弁の縦断面は比較的平坦で、全体的に平板な文様になっている。間弁はV字形の先端と直線の部分に分かれている。外区は内傾し、浮線でV字形、直線がほぼ交互に配されるが、配置はやや乱れており、大きさも不揃いで、内区にはみだしている部分もある。瓦当裏面はヘラケズリで調整されている。

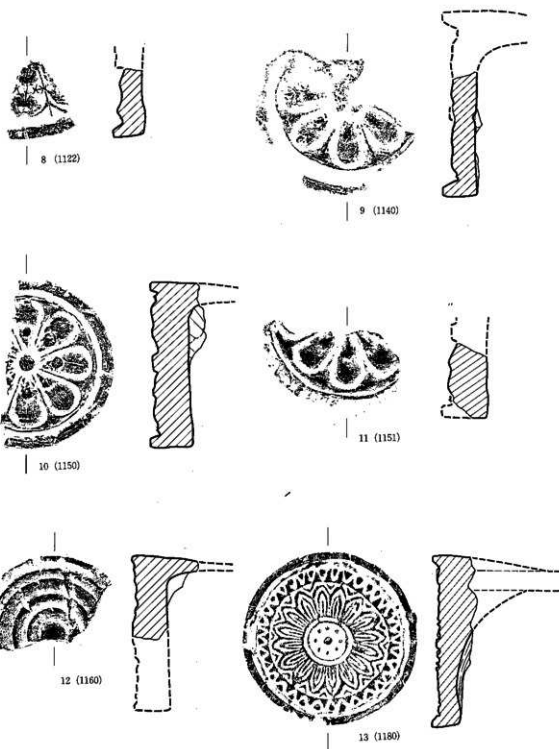
第177圖 軒丸瓦各類拓影(2)

- 軒丸瓦1122** 軒丸瓦1122は関和久上町遺跡から1点出土している(第177図8)。小破片であるため文様構成、法量は不明であるが、蓮弁の形、大きさから見て単弁八葉蓮華文である可能性が高い。蓮弁、子葉の形は1120、1121とほぼ同じであるがややふくらみに欠ける。弁中央線は表現されるが、1120、1121に見られた蓮弁先端から左右の間弁の中程に延びる線は省略されている。間弁は銀杏形を呈さず、直線で表現されている。蓮弁の中程左右及び間弁の中程の部分に「米」形の浮文が付される。外区は平坦で文様はない。瓦当側面、瓦当裏面はナデで調整されている。

- 軒丸瓦1151** 軒丸瓦1151(重弁八葉蓮華文軒丸瓦)は関和久遺跡明地地区で1点採集されている(第177図11)。小破片であるため法量等は不明であるが、瓦当文様は蓮弁の大きさから見て単弁八葉

- 軒丸瓦1160 軒丸瓦1160（重圈文軒丸瓦）は関和久上町遺跡から1/4強の破片が1点採集されている（第177図12）。復元直径16.0cm、中房径5.7cm、外区幅0.6cmを測る。文様は中房と外区の間面に違いの隆線で三重の圈線を表現するものである。中房の中央部分にはさらに一段高く円形を表現している。外区は細く、ナデで調整されている。

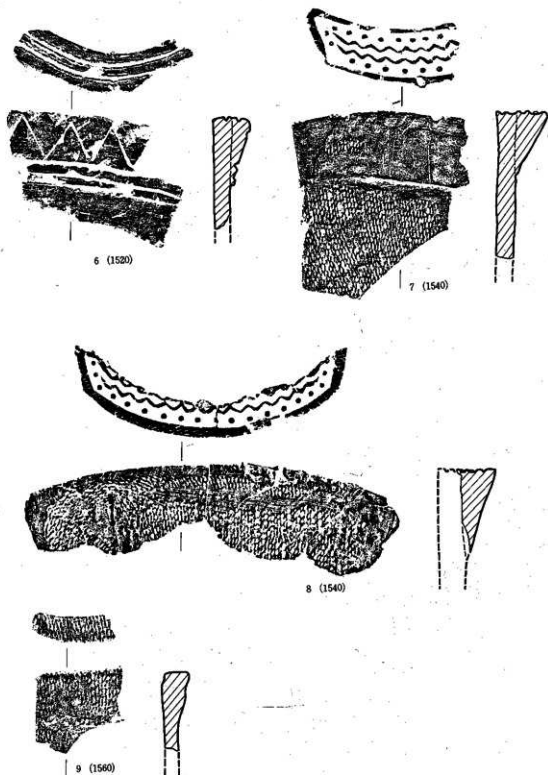
第182図 軒平瓦各類拓影(2)

**軒平瓦1540** 軒平瓦1540(珠文縁鋸歯文軒平瓦)は範によって施文されるもので、瓦当文様は珠文縁鋸歯文である(第179図)。調査では中宿地区から小片が1点出土しており、他に1点同じ中宿地区で採集されている。関和久3号窯では小片も含めて16点出土しており、他に関和久遺跡明地地区で1点、関和久上町遺跡で1点採集されている。関和久3号窯資料(第182図8)によれば下弦幅26.5cm、関和久上町遺跡採集資料によれば瓦当面の厚さ5.6cmを測る。文様は横走する2本の鋸歯文とそれを取り囲む珠文で構成される。外区はヘラケズリで調整されるが、第182図8の1点だけはヘラケズリの下にナワタタキを痕跡的に残している。額部は1520と同様断面三角形形状を呈する。額の剥落した面には糸切り痕跡が見られ、額部が粘土板を素材に作られていることが分かる。また同じ面に瓦当面から幅5cmの範囲に布目が見られ、額部が平瓦との接合以前の段階で、布を敷いた台上

軒平瓦1560は無文の軒平瓦である(第182図9)。1974年の泉崎村教育委員会による関和久遺跡中宿地区の調査で1点、関和久遺跡第3次調査で明地地区から2点出土している。完形品はなく、法量は不明な点が多い。瓦当面の厚さは2.7cm前後である。瓦当面は無文でナワタキが残される。頸部は瓦当面近くが厚く、平瓦部にいくにつれて薄くなり、断面三角形状を呈する頸部は粘土を貼りたして成形しているが、粘土の量が少く、平瓦部との厚さの違いはさほど明瞭ではない。頸部の剥落した面にはナワタキが残され、頸部の接合以前に平瓦の広端を調整することはなかったらしい。平瓦部は平瓦第V類である。

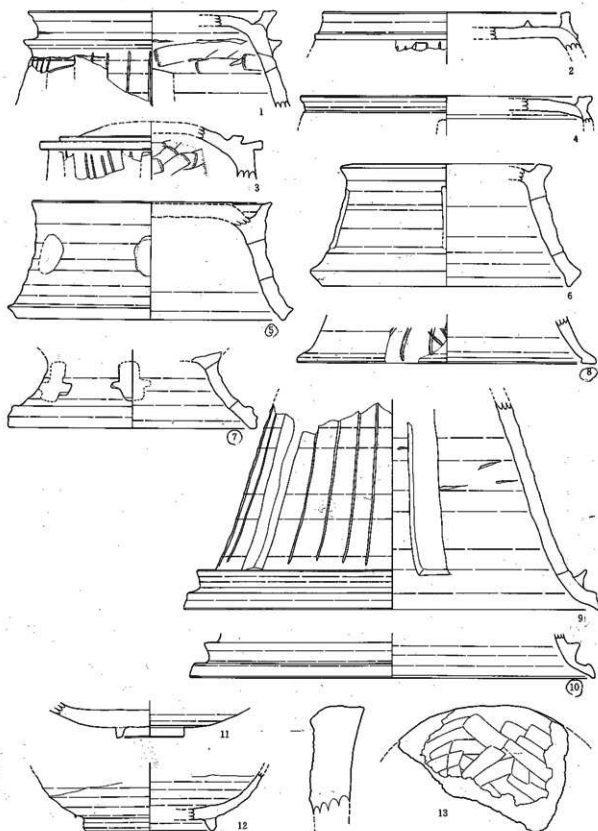
第195図 碗  
1~10 円面碗 11・12 転用碗(灰釉陶器)  
13 転用碗(軒丸瓦)

7は、脚部破片で底部には2段状になった1.4cm幅の隆帯がまわる。脚部の透しは十字形であることがわかる。透しの数は6個所と思われる。破片であるため、円面径は不明であるが、脚部の高さは5cm以下であろうと推定される。脚部底径は16.4cmである。8は、底部の小破片であるため誤差は大きいかも知れないが、底径19.8cm、残存器高2.4cmである。底まで縦の沈線が施され、わずかに透しのあることが確認できる。縦の沈線のあるものは長方形の透しを伴うので、本例も透しはおそらく長方形であろう。

9は、脚部の比較的大きな破片で、小石を含み茶褐色を呈する点と出土地点も近接していることから、1と同一破片である可能性は強いが直接には接合しない。脚の縦方向に約1mmの沈線を施し、長方形の透しが5個所にある。底部には貼付による隆帯がまわるが、形態上は10と似ている。底径27.4cm、残存器高13.7cmである。この破片は内面ほぼ全体に墨が付着しており、磨減痕は見られないが、硯として破片を一時利用していたと思われる。10は、底部破片で、残存器高2.9cm、底径は26.8cmである。底部には隆帯がまわる。透しの存在がわずかに確認できる。
