# 史 跡 福 山 城 II

昭和59年度発掘調査概要報告

北海道松前町教育委員会

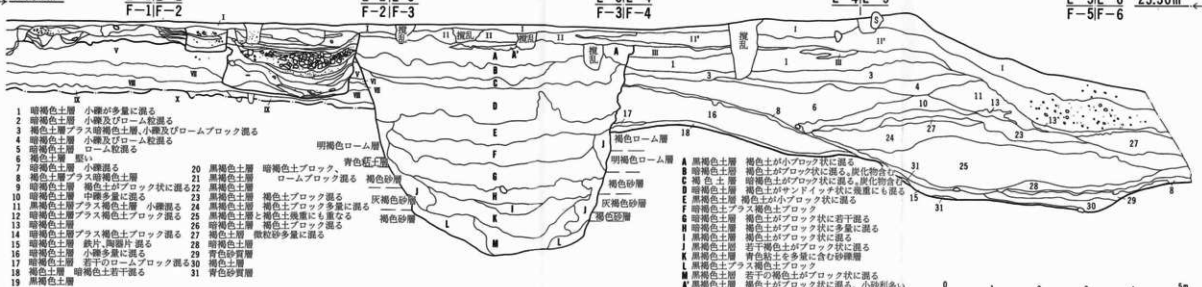
C-トレンヂ

- I 暗褐色土層(黄土) 2~3cmの小礫混る。すこぶる堅い  
 II 暗褐色土層 砂質、ローム状若干混る(下層が福山城当時の生活面か?)  
 III 暗褐色土層 ロームブロック、炭化物若干混る  
 IV 暗褐色土層 ロームブロック、炭化物若干混る  
 V 暗褐色土層 ローム粒、炭化物若干混る(上層が福山城当時の生活面、及び埋蔵の構造物と見られる)  
 W 黒褐色土層 部分的に黄白色火山灰含む  
 X 黒褐色土層(黒文相を含む)  
 Y 暗褐色土層(ローム層除去層)  
 Z 暗褐色土層(ローム層除去層)  
 A 暗褐色土層(黒文相)

空壕の断面形状は、いわゆる箱薬研の形態ではなく、2段になっていることが分った。また、壕の深さは、最下部で福山館当時の生活面より約3mであることが判明した。壕の外側に土塁を築くならば深度は更に大きくなるわけであるが、土塁の有無は掘削が著しく明らかにし得なかった。

また、空壕の幅については、文献では10間以内(約18m)ということになるが、少なくともCトレンチにおける土層観察の結果では、20m以上(約22mくらい)あることになる。たまたまトレンチがそういう区域に遭遇したものか、崩落によって広がったものか今後の検討課題となろう。空壕の埋積土は、土層注記に示してあるが、主として内堀の掘り上げ土によって急激に埋め込まれているらしい。これは、埋積土中にはほとんど遺物を包含しておらず断言できよう。

調査の結果は、Cトレンチを主体に見ていくと、福山館時代の生活面は現地表下約40~50cmの深さに遺存していることが分った。それより下部は、縄文時代後期の遺物包含層となって地山面に至っている。空壕の掘り込みは、CトレンチではE-2区からE-3区にかけて、Bトレンチ

ではD-2区に一部掘り込みが認められる。この2本のトレンチにより、空壕の方向は北西-南東方向に延びていることが判明したのである。これを延長していくと、前年度調査した空壕の方向と一致することになる。しかし、この方向を直線で表現したとするならば、「松前城之図」(梅木通徳氏寄贈、松前城資料館、年代不詳)、「松前自沖口至奉行所図」(国立公文書館蔵、幕府直轄時代、文化4~文政4年)に表われた姿、また享保2(1717)年の幕府巡見使一行の編さんによる「松前蝦夷記」(松前蝦夷地覚書)の記事

さて、Cトレンチの中から非常に深いビットが検出されている。最下部までは現地表から約5mあるもので、危険防止と調査日程の都合で全容を明らかにし得えなかったものである。

土層観察の結果では、明らかに空壕よりは新しいし、少なくとも明治33年以降のものではない。内部から遺物はほとんど出土していないし、埋土の状況も自然に埋まった様子は観察できない。単なるゴミ捨て用の穴でもないし、便所としては深すぎ、別の目的があったのであろう。全容を把握していない段階で断定は控えるが、途中で掘り止めた井戸の跡の可能性が強いとしておきたい。

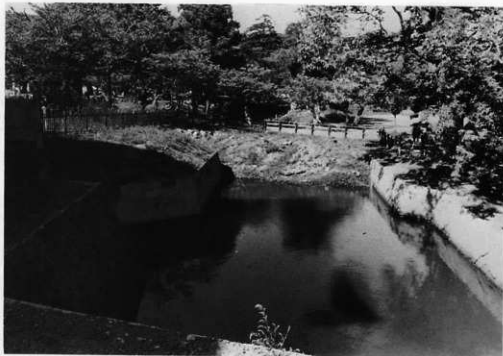
図版1 調査開始前の状況

内堀調査開始前の状態（南側より）

第1には、内堀の全容を把握すること。内堀の現況は、橋台部分までは石垣が抜き取られず、安政元年の築城以来ほぼその位置を留めていると考えている。しかし、橋台部から北側部分は、石は抜き去られてほとんどが埋め立てられ、一部旧松城小学校通学路、池として今日に至っている。したがって、石垣石の有無、内堀の全体規模の確認が目的である。

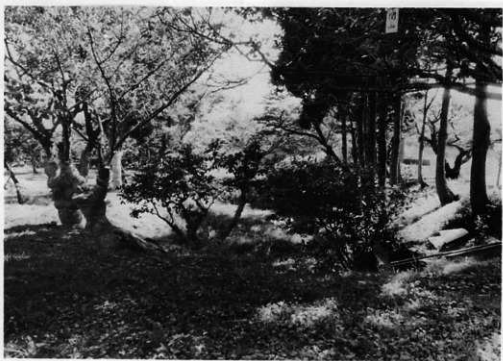
内堀調査開始前の状態（北側より）

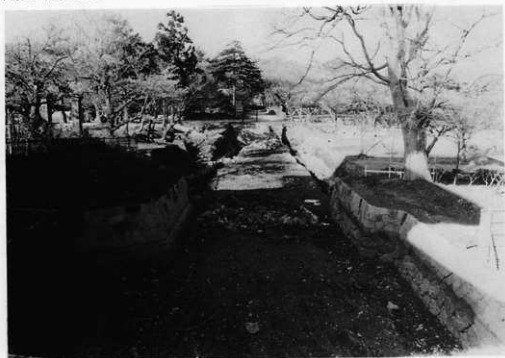
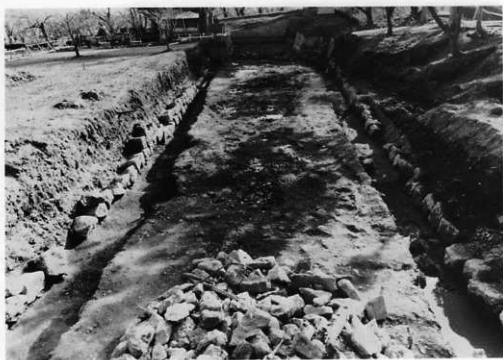
図版 4 内堀調査完了

内堀調査完了 (南側より)

内堀調査完了 (北側より)

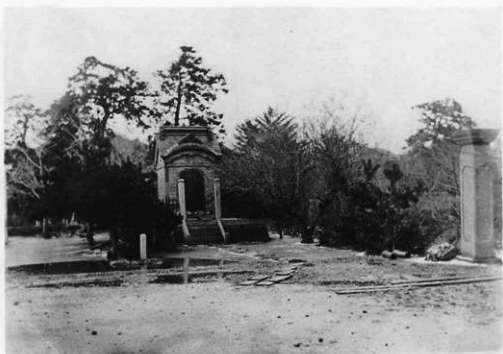
図版 5 御影奉置所等

御影奉置所（大正7年刊、「渡島支庁管内町村誌」より複製）

内御役所は内堀のすぐ西側に存在した建物で、縄張り図その他に規模の細かい記載はないが、松前神社の縄張り図によれば、おおよそ南北14間(西側は13間)、東西5間強の建物として示されている。今回設定した調査区には、建物北側部が欠けるものの、ほぼ全容把握が期待できる筈であった。現状は、黒松・榎の古木が植栽され、つい最近まで旧松城小学校の遊具施設(ブランコ、シーソー、回転塔、雲梯、ジャングルジム)が置かれていた場所である。しかも、終戦直後までは明治34年竣工の御影奉置所(松前町江良産の滑石造り、写真図版参照)が建設されていた場所でもある。
