# 史 跡 福 山 城 III

昭和60年度 発掘調査概要報告

北海道松前町教育委員会

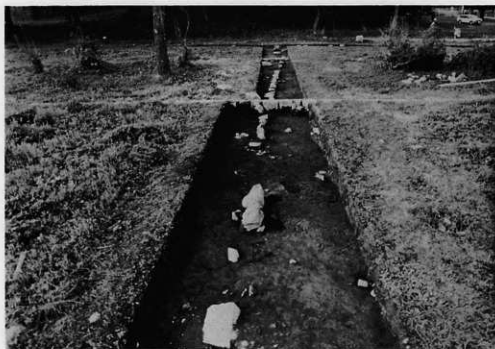
石列 (南側より)

B-7区からE-7区にかけて、延長16mに亘ってほぼ一直線に検出されたものである。石は20~40cm大の細長い凝灰岩の割石や川原石を、面を東側に揃えて並べている。石列は、小学校北側校舎と体育館基礎石（緑色凝灰岩）によって切られ、校舎床下に延びている。つまり、校舎新築以前の石列であることは明らかである。レベルでは、石の据えられた面は、本丸表御殿礎石周辺の面よりは若干高い。石列の方向は、磁北に対し東へ4.5°で、本丸表御殿の礎石の列の方向とは一致しない。また、東西いずれかの方向に折れるのかどうか、今回の調査では不明である。
