# 史 跡 福 山 城 V

昭和62年度 発掘調査概要報告

北海道松前町教育委員会

1. 本書は、史跡福山城の昭和62年度環境整備事業に伴う遺跡確認調査の概要報告である。
2. 本年度の調査は、昭和62年7月6日から10月6日までの間、次の体制で実施した。

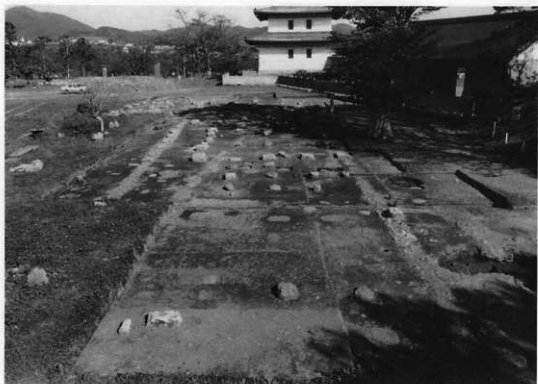
本丸表御殿礎石(西から)

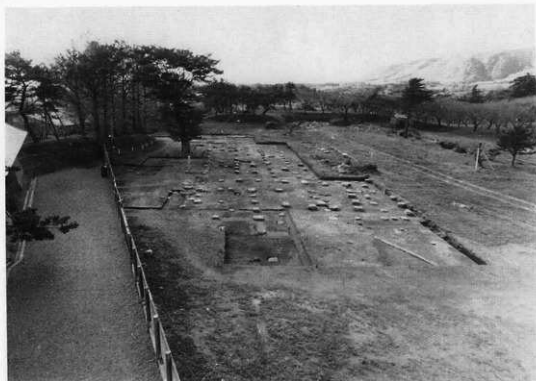
本丸表御殿礎石(東から)

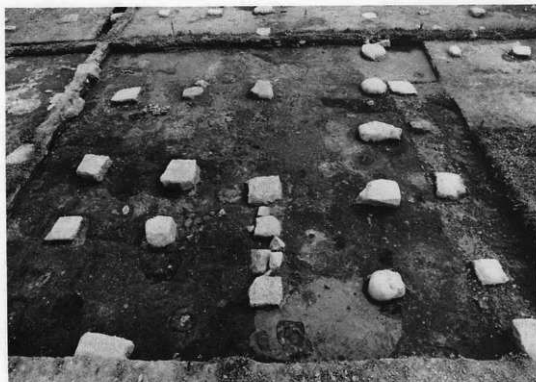
第Ⅲ期、Ⅳ期礎石

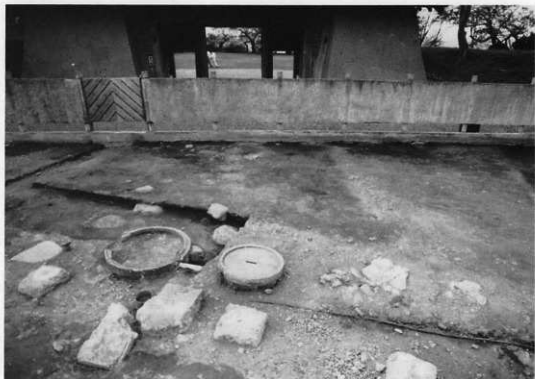
玄関部分近景(北側より)

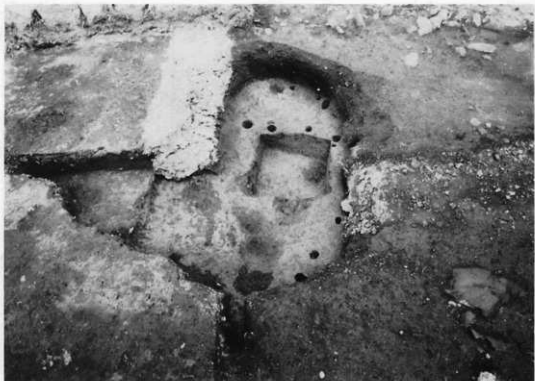
南西隅便槽跡

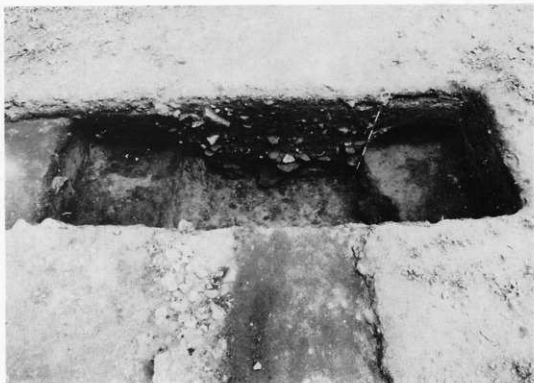
西塀石垣根伐り断面

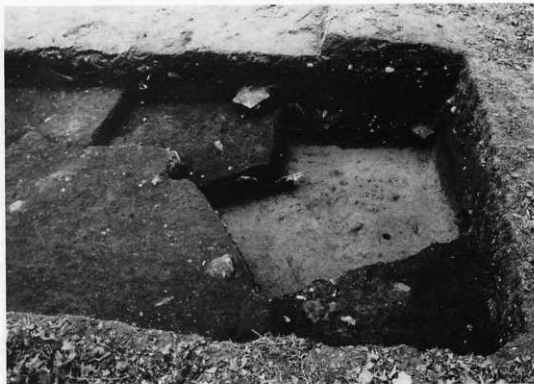
西塀石垣コーナー部

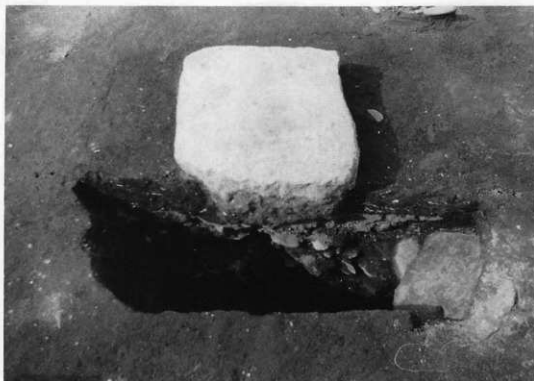
第Ⅳ期礎石下部状況

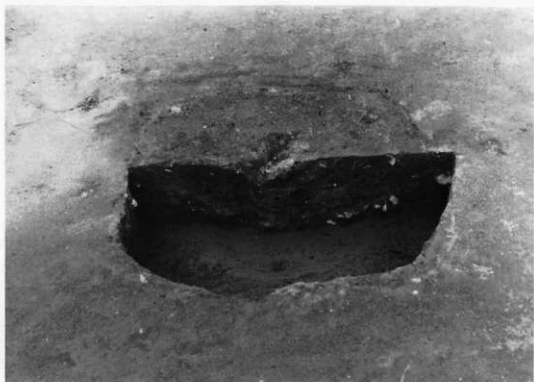
第Ⅱ期礎石抜取跡断面

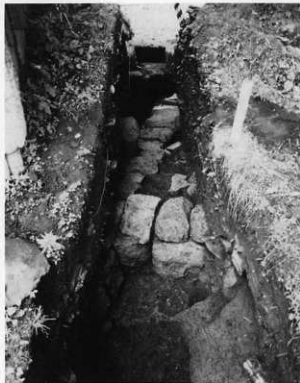
不明建物(SB-2)

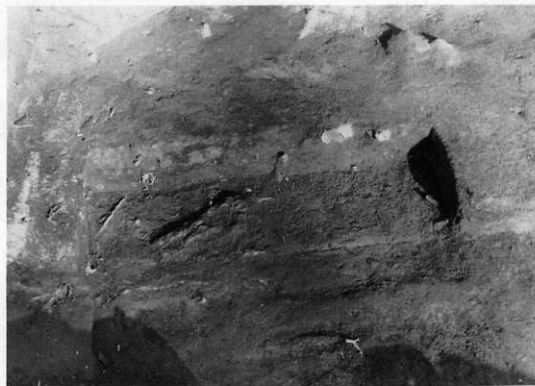
中世墳墓
