史 跡 **福 山 城** X

平成4年度 発掘調査概要報告

北海道松前町教育委員会

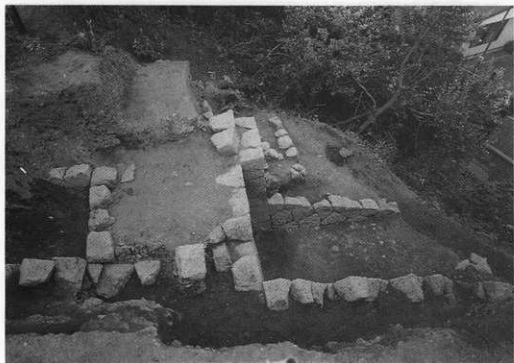
外堀終端部

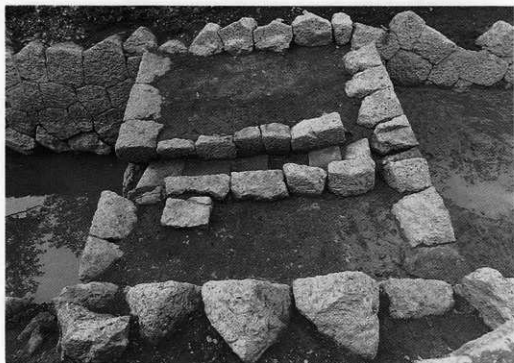
外堀中仕切部

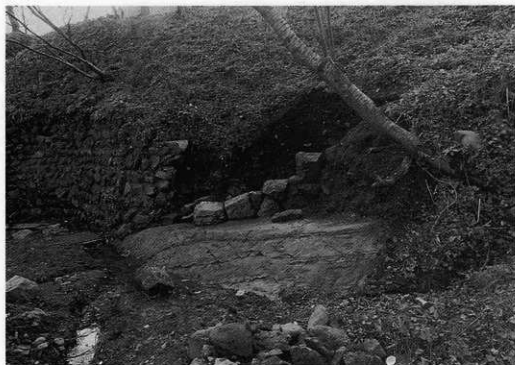
側溝
