史 跡 福 山 城 XI

平成5年度 発掘調査概要報告

北海道松前町教育委員会

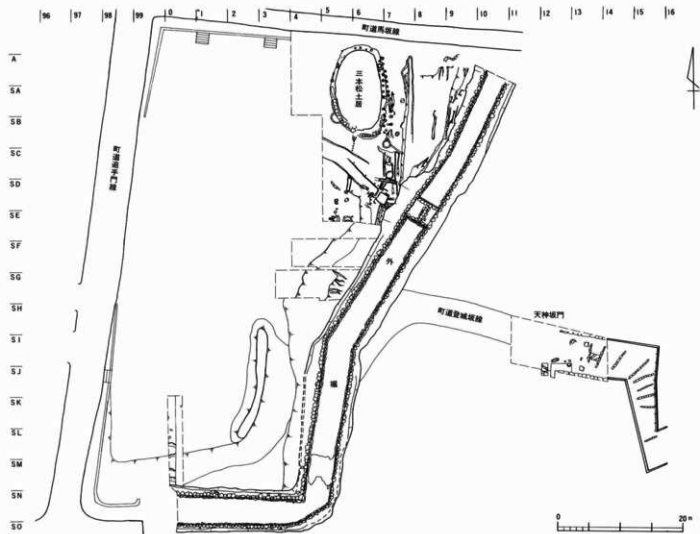
第3図 調査遺構全体図

今年度の調査は、三本松土居を中心とした二の丸と、三の丸東部地区を整備復元するための基礎的データを得るための遺構確認調査である。そのなかには、橋の位置の確認・外堀二の丸側石垣天端の把握・外堀内側土居石垣・天神坂門の確認などの目的があった。調査地域は二の丸南東部から外堀にかけて調査対象としたが、三本松土居周辺の遺構が予想以上に深度があり、文化庁の指導により、1)外堀の継続、2)三本松土居及び周辺、3)天神坂門の調査にとどまった。

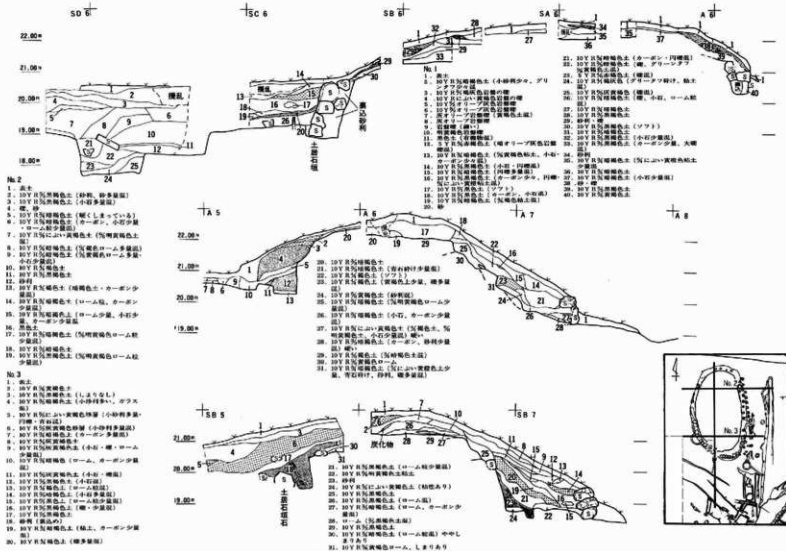
第9図 三本松土層セクション図

第9図No.1セクション図では、土層3~12)までが掘り上げ土で、土層11)の面で一時期安定しており、土層3~10)はほとんど同時に埋められたものと思われる。また、土層21~25)は明治7~8年以降、大正10年以前の堆積である。

SB-6～SD-6にかけての6ラインの西側に沿って杭列・柵列がある。杭列については、大正10年以前の第9図No.1セクション土層26)が、裏込め砂利(栗石)を覆っており、さらに残存していた杭を覆っていた。そして、絵図にはこの位置に杭列が描かれてなく、築城時に削り出した地山より杭が突出していたので、この杭列は明治7.8年以降大正10年以前と考えられる。この上層の土層20)は砂層で第9図No.3)のセクション土層6)(図版10-1)およびNo.2)土層4)に認められる砂層と同質で、その下層に第9図No.1セクション土層26)と同質の土層があり、裏込め栗石を覆っている。また、柵列については、明治7.8年に外堀から掘手方向に延びる石垣・土居が崩され上面が削られた後に構築された可能性が考えられ、上面に大正10年に堆積した第9図No.1セクション土層3～12)を被る。柵列の覆土は大正10年の堀上げ土と異なることから大正10年以前であることは確実である。そして、この柵列の延長に杭列があり、更にその延長の三本松土居石垣が一段のみ4段残っている。この石垣石は最上段の石垣石だけ向きが偏しているが、裏込め栗石の保存状況から積み替えては無く、抜き取られずにそのまま残ったものである。

以上をまとめると、杭列は三本松土居取り壊し以前に構築された。その後三本松土居石垣抜き取り時から第9図No.1セクション土層26)が堆積するまでは存在するが、それ以降存在したかは不明である。柵列は、外堀から掘手方向に延びる石垣・土居が崩された後構築された。杭列と柵列が直線的に並んでいるので、ある期間同時に存在した可能性が高い。また、三本松土居の取り壊し時期は明治7～8年以降の可能性が高い。

三本松土居は、B～S Bラインまでと5～7ラインまでの12グリッドにまたがって位置している。プランが楕円形を呈するこの遺構は長軸がほぼ南北を向く。この土居の内部の上層堆積状況は、岩盤である地山が若干西から東に低く傾斜するがその上位の黄色粘土と褐色土はほぼ水平に堆積し、自然堆積した地形を削り出してこの土居の大部分を形成していると言える。第9図No1, 2, 3のセクション図は、ともにマウンド中央部の土層説明のない部位が自然堆積である。嘉永年間築城時に盛り込まれた土層で残存しているのは、第9図No1セクションでは、土層33, 35, 36, 39, 40)である。No2では土層17～20, 22～26)が築城時盛り土で、土層29, 30)は自然堆積土層で、土層31)は裏込め栗石の一部である。No3では土層25～29)が築城時盛り土で、土層30, 31)は自然堆積土層である。石垣裏込め栗石はNo1では土層40)、No2では土層12)、No3では土層18, 23)である。

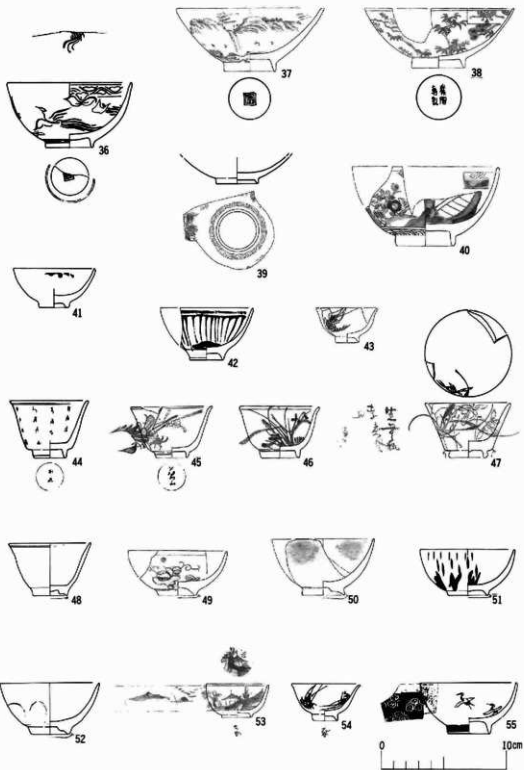
第16図 碗・盃 (36~55)

35)は全体に肉が厚く重量感がある。37)は非常に肉が厚い。38)はゴム版である。39)は色絵碗で、金彩を施す。40)は色絵碗で焼継ぎが認められる。41)は笹文の猪口。釉調はやや青味がある。高台に砂焙着。42)は釉調に青味が強く内外面とも釉薬が発泡している。高台に砂焙着。43)は非

常に小型。端反りがある。44)は七面面とりしやや端反りがある。釉調はやや白濁する。45)は釉調にやや青味がある。46)はコバルト色が強い。47)は九面面取りされ、高台全体が施釉されない。48~52)高台縁より内側を施釉しない。49)は生地荒れにダミの呉須が染み込む。50~51)は緑釉で、50)は染め付けに口銹。53)は見込の染付けを除いて内側は赤に金彩を施す。54)は端反りの金彩。55)は陶器で口銹、張り模様は金彩、高台外側も金彩を施す。
