# 高崎城遺跡 23

―創価学会(新)高崎平和会館建設に伴う発掘調査―

高崎歩兵第十五連隊火薬庫  
高崎城西ノ丸  
和田城等発掘調査報告書

2016

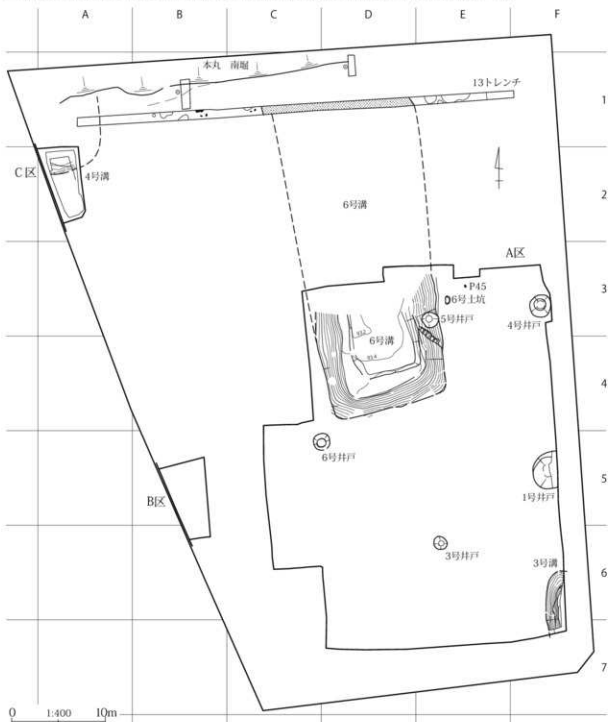
第54図 近世全体図

高崎城は、本丸・二ノ丸・三ノ丸・西ノ丸・梅ノ木郭・榎郭・西郭などから構成され、西は烏川で8 mほどの断崖で区切られている。高崎城は南北730 m、東西最大幅で550 mを測る城である。

北西部は湾曲する河岸段丘を600 mほど利用し、北は河岸段丘から北東方向に約300 m屈曲し、東西方向に直線的に340 m、東側は南北方向と直線的に730 m（一部東側に南端に南北75 m、東西35 mの張り出しを持つ）、南側は東西方向を直線的に370 mと堀に囲まれている。

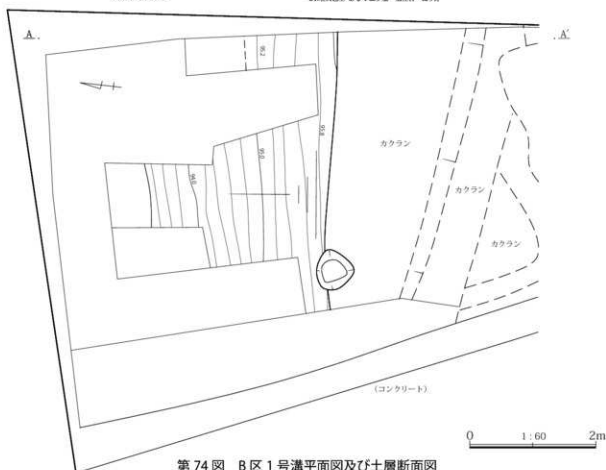
第74図 B区1号溝平面図及び土層断面図

B区1号溝は、東西方向の溝が5m確認され、溝の南壁から底部にかけて確認された。

B区1号溝は、東西方向の溝でA区1号溝へと続き、B～D-3～5グリッドに位置する。1号溝は国道17号歩道から東方向に約20m強認められ、一旦溝は立ち上がり、掘り残し土橋となる。土橋は人が一人渡れる程度の幅10cmで馬の背状となっており、溝の高さから約1m以上中央部は低くなっている。中央やや北側には土橋に直行する溝が幅35cm、長さ1.7m、深さ50cmで掘られている。中央やや北側には土橋に直行する溝が幅35cm、長さ1.7m、深さ50cmで掘られている。

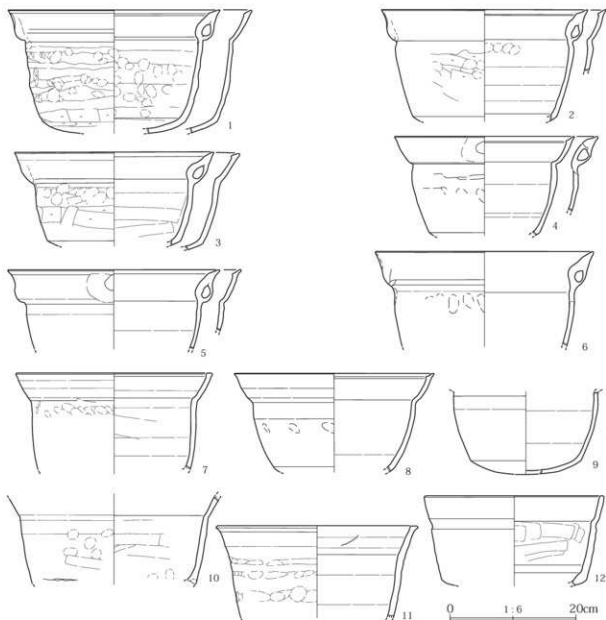
第 88 図 2 号溝 出土遺物実測図 (2) (内耳鍋)

る。内耳鍋は上野型であるが、内耳鍋 12・16 の 2 点のみは信濃型鍋である。この信濃型鍋の存在は、『高崎城遺跡 22』の中でも指摘されていたが、顕著な器形の違いと胎土に雲母が多く含まれているのが特徴である。図化できたのは 2 点のみである。ただし、胎土に雲母を含む破片は数十点存在する。

内耳鍋が多く出土しているがほとんど地元の上野型土器である。しかし、第 88 図 12、第 89 図 16 の 2 点は、信州系の「信濃型内耳土器」である。(清水 2015) 形状はいわゆる「桶型」であり、

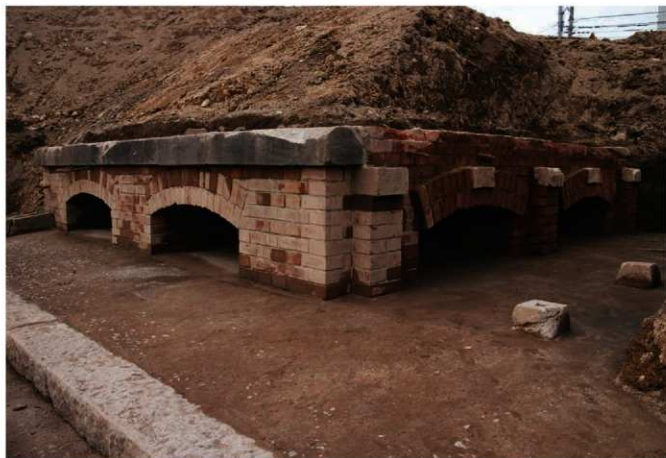
第二火薬庫 全景

第二火薬庫は、高床までは完全に残っており、高床上部はすべて破壊されていた。第一火薬庫の残存状況よりも非常に良好に残っていた。
