# 高松市内遺跡発掘調査概報

— 令和6年度国庫補助事業 —

高松市教育委員会

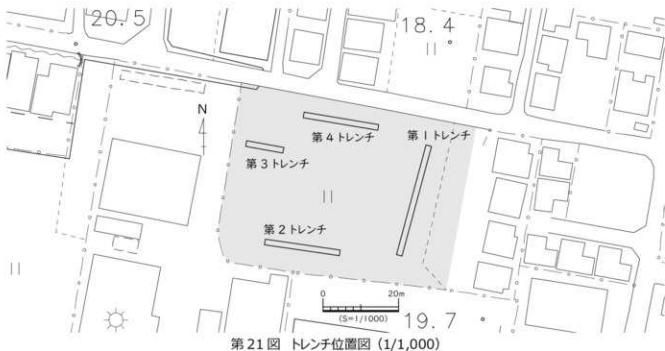
第21図 トレンチ位置図 (1/1,000)

対象地は周知の埋蔵文化財包蔵地ではないが、事業者からの依頼を受け、試掘調査を実施した。試掘調査は対象地に4本のトレンチを設定し、第1トレンチは南北方向、第2～4トレンチは東西方向に設定した。

試掘調査の結果、各トレンチで遺構・遺物を確認した。各トレンチでの遺構・遺物の確認状況から対象地の北東部は、微高地で弥生時代、奈良時代の集落跡であると想定される。一方、対象地の南西部は旧河道を中心とする低地部であると想定される。
