難波宮址

昭和46年度(第39次・第40次)

難波宮跡調査報告書

## 第 39 次 発 掘 調 査 概 報

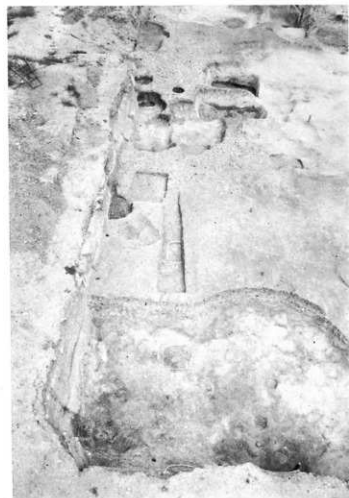
③ 後期難波宮大極殿前面の小  
石敷とその下層の小堀形列  
(西から)

大極殿の周辺には小石敷があり、西側は約3mでなくなっているが前面は中軸線で約11mであり、その先の範囲は不明であった。第39次調査では旧地表の大半が失われて、小石敷は南約12mまでと約27m付近に残っていただけだが、小石は削られて痕跡だけ認められる所もあった。小石敷の範囲は中軸線より西約18mの所にもあるので、中軸線を中心にごく限られた幅で閤門から大極殿中央階段に通路的にあったのではなく、前庭の相当広範囲か全面にあったと考える。小石敷の現存高をみると大極殿周辺が他より約5cm高い。一部には小石敷より高い遺構面に小石がみられないので、もとはもっと厚い小石敷だったであろう。

難波宮造営前の小地形や宮以後の遺構が検出された。第37次調査地南部で発見した東西掘形列と関連する遺構は今回発見があった。大板敷南端より約8.5mの石敷下、整地層上に東西の小掘形立柱列があった。柱間距離約2.9mで9間分見つかってさらに東西につづく。方位は難波宮とはほぼ同じで時期は聖武朝前、天武朝以後であろうが、抜き取り穴に壁装はみつかっていない。欄である。この掘形調査中に小石敷下より円端点珠の無子葉芹文軒瓦が出土した。飛鳥時代の四天王寺式のものである。難波宮跡からは、後円難波宮より古い瓦の出土がみられる。造或時の混入かあるいは遺構を伴うものか、飛鳥時代住居址とも合せて検討する必要がある。難波宮以後では後期（聖武朝）難波宮の瓦片をへらするU字溝や、小ピット等、難波宮廃絶後あまり時間を経ていないとみられる遺構から近世の大きな掘込みまで、難波宮後の上町台地を知る上の資料も得られた。中でも第22・38次調査で発見して日赤構内から法円坂付近まで上町台地を東西に走る溝は、直線ではなく中輪渡より約28mで北折して大極殿院南庭北部を東進していた。幅は約5m深さ約2.5mのU字形で排水のあとがあり、極殿は室町時代の巴文軒瓦を出して近世以降の

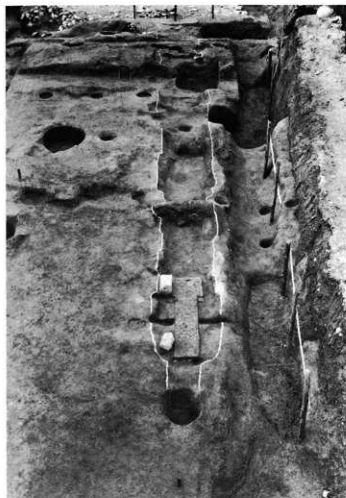
⑥ 後期難波宮大極殿院南回廊の  
北側溝（西から）

にとどまる。南回廊の柱跡とみられるものは二つ共不完全なものであるが、東西 2.3 m 以上南北約 1.9 m の大きなもので、堀形の中央に凝灰岩片・重文系瓦を混入した不整形の埋土がある。礎石の掘えずけ痕ではなかにという。南回廊の中西回廊との接縁部と壁土約 9 m とすばうこれらの痕跡は中央線上についている。側壁とも西回廊の柱痕跡とは大きな違うのであるが、一応柱礎を想定しておきたい。大板敷院回廊南西入隅の近くで北側溝が、溝石はぬえとられ埋土には凝灰岩片・瓦片を混入した状態で見えられた。溝幅約 1.6 m、北側のぬえあたりは幅約 0.8 m で、及び西回廊の約 1.4 m、約 0.45 m に比べている。南回廊の北側溝は凝灰岩石がすばうで溝幅が広がったところである。

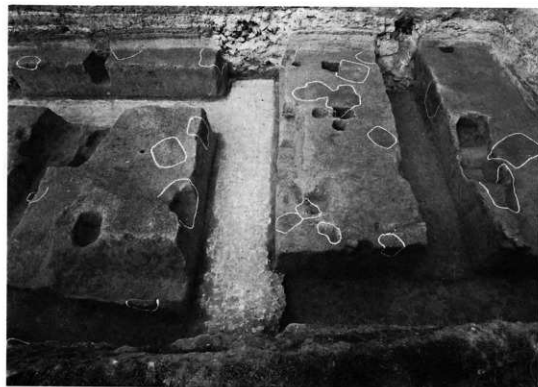
⑬ 難波宮下層遺跡住居址掘立柱群（南から）

宮殿造営前の掘立柱穴が多数発見された。現在一つの建物としてまとめられるものは少なくとも3棟あるが、規模は不明である。また、住居址群の柱通りが北東-南西方向を示すものと、北-南方向を示すもの、さらに同じ方向でも掘形の重複するもの等からみて、かなりの時期差が認められる。これらの住居址群は、第30次調査地域内から発見された飛鳥時代の住居址群と同様の建物と考えられる。飛鳥時代の住居址群は、第30次調査からまともな発見されている他、上町台地北端一帯にかけてかなり広範囲に確認されている。その重要性についてはすでに述べられているが、第40次調査の発見でその規模の大きさ及び性格が一層明らかにすることができた<sup>2)</sup>。
