難波官跡第41.42次調査概報

## 難波宮跡第41・42次調査概報

### 第41次調査(図面1~3、図版1・2)

### 第42次調査(図面1・2・4・5、図版3~12)

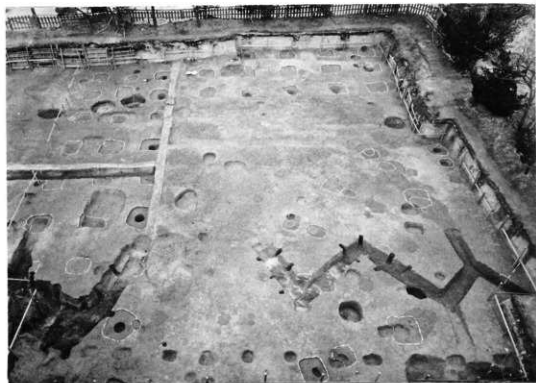
7. 前期回廊址 (SC 4202・4203) と 前期八角形建物址 (SB 4201) (南から)

次調査と今回の調査の結果からみて、この掘立柱礎庫は、約32m四方の区域を正方形に区画していたと考えられる。第35次調査で検出された東面回廊とはちがい、北・西面回廊の桁行柱間寸法に異同がなく、全て2.92m等間になっていることから考えると、日赤法円坂分院構内で検出されている「十二堂院」回廊は北に延びて、この方形区画の西南隅に取付くような形になるのではなからうか。

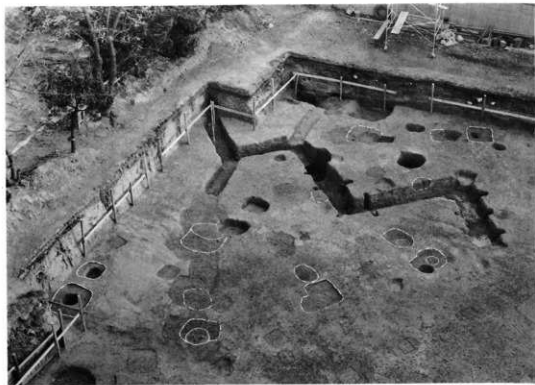
掘立柱礎庫址(S04202・4203) 第35次調査で検出された東西方向の掘立柱礎庫址の西延長部を追跡した結果、第35次調査で検出された掘立柱南北回廊西側柱より11間(32.10m)西の地点で南に曲折することを確認した。東西・南北回廊とも柱間寸法は桁行2.92m、梁行2.34mで、柱抜取り穴には天武天皇朱鳥元年(686年)焼亡の際の焼土・焼壁が充填していた。また、この回廊の外側には第35次調査の場合と同様、後に付加した軒支柱のものではないかと思われる小柱穴の存在が認められた。第35・36

掘立柱八角形建物址(SB4201) 上記礎庫で区画された内部中央から発見された平面八角形の遺構で、その柱穴の配置状況や柱間寸法は図面4・5の通りである。柱穴のいずれにも焼土・焼壁の痕跡が認められた。その柱掘形は回廊址や従来検出されている前期遺構のそれに比してやや小さいが、内側柱穴には掘形いっぱいには直径67cmに達する柱痕跡が検出されているものがある(図版11)。前期遺構の旧地表は後期難波宮の造営や後世の土木工事に際して削平・擾乱をうけていて不明であるが、八角形建物の柱穴の深さは、現遺構面より外・中側柱穴が約25~50cmであるのに対し内側柱穴は約106cmとなっていて、その柱径の大きいことと共に注目される。八角形建物の具体的な構造については今後の調査資料の整理と研究に待たねばならず、現在の段階ではその平面が八角形になることを確認したに止まっている。

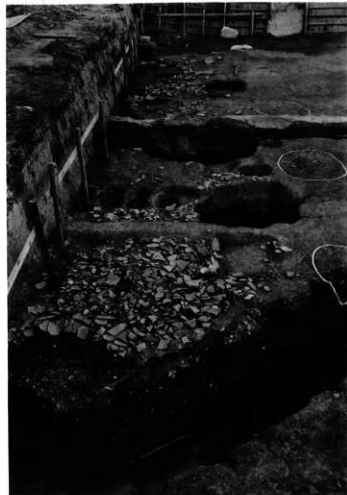
9. 前期回廊址  
(SC 4203) と  
後期内裏・朝堂  
院外郭築地  
(SA 4240)

内裏・朝堂院外郭築地址(844241) 第14次調査東地区で検出された内裏西外郭築地片垣廊の南延長部分に当り、約7m幅の築地土壇痕跡とその両側の瓦堆積を検出した。この築地土壇痕跡の西縁に柱間約3.8~3.4mの花崗岩礎石2個と5ヶ所の礎石抜き取り跡を検出した。花崗岩礎石は凝灰岩片や聖武朝瓦片を根石としてすえられているが、それに対応する東側柱列が発見されない点など第14次調査東地区で検出された内裏西外郭築地とは状況を異にしている。今回の調査の結果、内裏西外郭築地が単に内裏外郭のみならず大極殿院西外郭まで延びていて、第15・22・25次調査で検出されている十二堂院西外郭築地とも何らかの形で接続する可能性が考えられる。
