# 二本松城址Ⅲ

—平成10・11年度発掘調査報告書—

平成12年3月

二本松市教育委員会

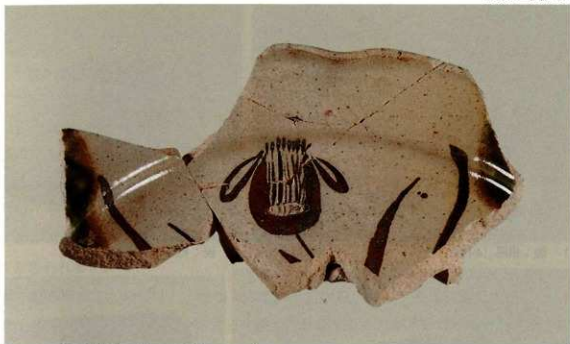
1 皿：志野織部（3-7区 3層出土 SA01）

3 焼土6出土遺物（陶磁器、壁材、炭化材、竹、カヤ）

出土遺物はないが第17図7(巻頭図版3-1)に図示したⅢは当遺構付近、3～7区の2層から検出されたもので17世紀前葉の志野織部である。口径(復元径)21.4cm、底径(復元径)13.4cm、器高5.5cmを測り、高さ1cmほどの箱型の高台がつく。内外面とも有段で、口唇部は内面に折れて波状を呈するとみられる。外面はロクロによるへら削りのラインが明確で装飾の効果を意識している。淡黄灰白色の釉が高台外面まで施され、内面には鉄釉でアヤメあるいはカキツバタが描かれ、わずかであるが緑色の釉が流し掛けされているのがわかる。

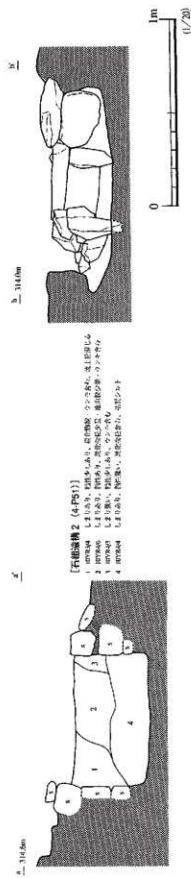
第15図 石組遺構1・石組遺構2(4-P51) 実測図

調査区中央に4-P51として検出した遺構で、SB01の南東隅に位置する。約138×123cmのやや南北に長い方形の平面プランを呈し、深さは約50cmを測る。内部は石を3段ずつ組んでいるが底部から約8~10cmは石を組んでいない。その内径は1辺約65cmの正方形を呈する。上部には長径約35cm、下部には長径約20cm弱の小さい石を用いていることが特徴である。石組みの南東隅は擾乱により底部近くまで破壊を受けている。

出土遺物は瓦片1点、岸産の鉢片1点、4層上から不整形の基石が1点、50.4gほどの鉄宰塊1点があり、このほか用途不明であるが斧状に加工した石製品の破片が検出されている。

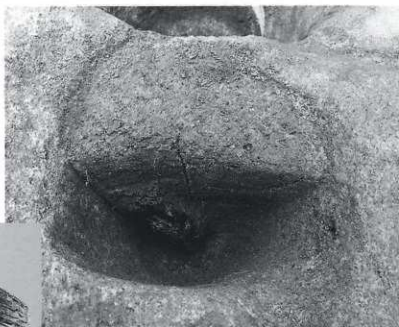
3 3-P143 半截状況

4 3-P143 出土炭化材

なお、SB01を構成する遺構ではないが3-P149の南側に営まれた3-P143からは柱材とみられる炭化材が検出されている(第11図、図版3-3、4)。樹種および年代の分析結果については付章を参照されたい。
