二本松城址 V  
—平成13年度発掘調査報告書—

二本松市教育委員会

本書は、第6次発掘調査の結果をまとめたものですが、最も古い時期に位置付けされると思われる門跡や搦手門に接続する全長55メートルにも及ぶ石垣の発見があり、今後の事業推進に大きな役割を果たすものと確信しております。

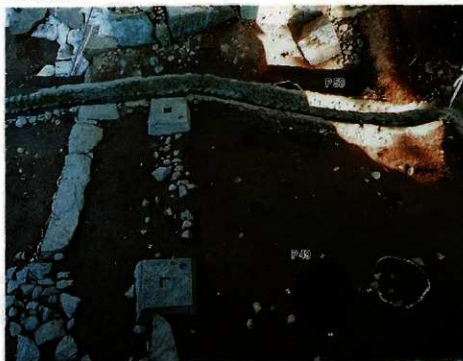
1 9区精査状況（西より）  
[P49・50検出状況]

〔第1期〕 現存する西側礎石の南方、約80cmの地点に検出されたP49は、直径約90cm楕円形を呈し、深さ約1.3m測る。これから東方へ約3.6m(2間)を測って同様の形状のピット(P50)が検出されている。整地層(L2)をはがした段階で確認されたことから現存の門跡より古いことが明らかである。掘立柱の門跡と判断され、現存礎石と主軸の方向をほぼ

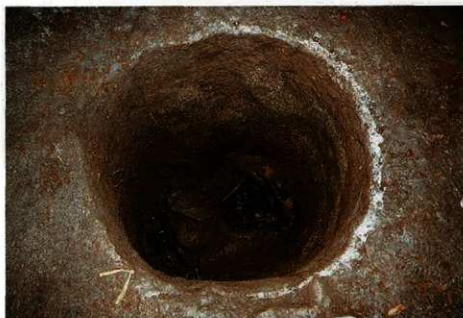
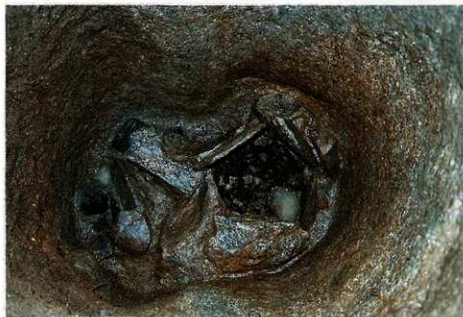
2 P49柱材検出状況  
（北より）

3 P49柱材検出状況  
（北より）

揃える。P50はコンクリート製の側溝が上面北東側を横切るため検出のみとした。P49は調査の結果、底面に柱材が残存しており、板状の花崗岩や板材で周囲を補強している状況が観察できた。柱材は根元部約20～30cmの長さが残存しており、直径は約30cm、手斧による6～8面の面取りをしたような調整痕が確認できる。分析を実施していないが、樹種はクリ材である可能性が高い(福島県立博物館 松山隆嗣氏のご教示による)。また、柱材は礎石の役割をした扁平な花崗岩に据えられていたものとみられ、柱材はこの礎石の中心から西へずり落ちた形で検出された。礎石は径約25～30cm、厚さ約13cmを測る円形の石で柱穴の中央部をやや掘りくぼめて据えられている。柱穴の断面形は箱型を呈し、検出面では楕円形を呈するとみられた平面形も底部にいくにしたがって円形を2つ繋げた8の字状を呈している。これは礎石が中央にあることから2つのピットの切り合いではないことは明らかで、柱穴内での作業のためにこのような形状を呈したものと思われる。門の形態は冠木門と推定される。

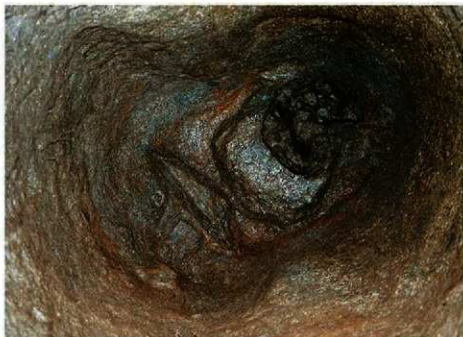
1 P 49礎石検出状況  
(北より)

【第2期】 現存する2個の礎石は原位置を保っていることが確認された。いずれの礎石も平面形はほぼ正方形で、規模は60×64cm、高さは整地面上までで18cmを測りさらに整地面下へ延びる。石の上面から下へ向けてすその広がる形状を呈しきれいに成形されているが、整地面下は石表面の仕上げを省いている状況が観察できた。掘り方はなく、石を据えてから整地して仕上げていることがわかった。上面の中央に1辺13cm、深さ3.5cmの正方形のホゾ穴があり、門柱自体は1辺30cmほどと想像される。またそれぞれの礎石上面の内側隅角に直径9cmの円形の穴が確認され、扉が存在したことがわかる。柱間は3.2m、扉部分は2.8mを測る。また、それぞれの礎石から東西の門台石垣への距離は約1.4mを測り、1枚の扉幅と同じであることから、計画的に門と台石垣を配置していることがうかがえる。このことから礎石立ちの門と台石垣は同時期の所産と判断されよう。

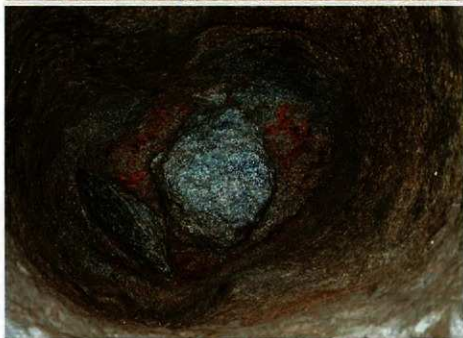
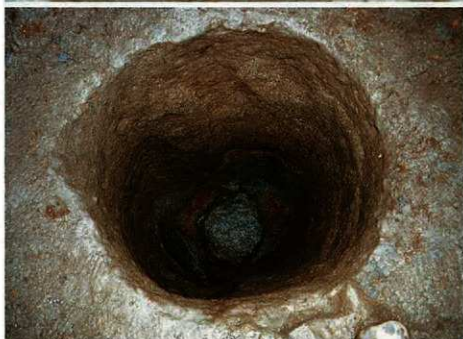
2 P 49柱材取上げ後  
精査状況 (北より)

3 P 49柱材取上げ後  
精査状況 (北より)

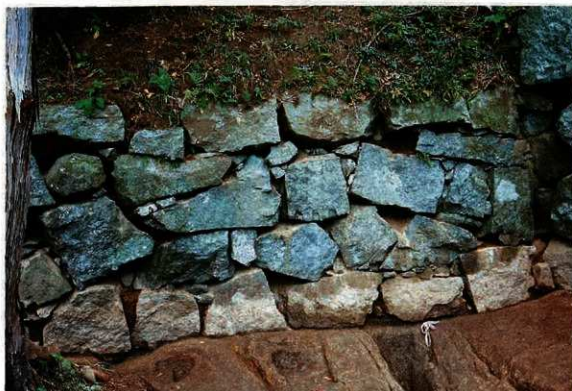
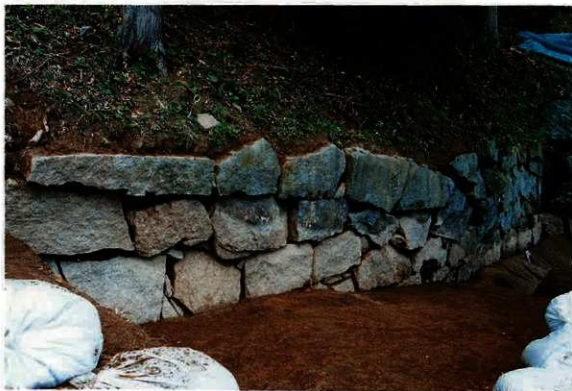
1 7a区石垣精査状況 (西より)

2 7a区石垣精査状況 (北西より)

搦手門台東石垣北東隅から、平場を囲む東斜面中腹へ延びる石垣で、全長約54.8m確認された。北端は火砕流の地山が露出している部分(7c区)までであり、途中地形に合わせて入角部(7a-b区)をつくる。入角部より南側を7a区、北側を7b区とした。南端の搦手門台東石垣との入角部は石材を組んでおらず、両者の構築に時間差があったことを示す。大半は崩落土により原位置を保っていないが、残りのよいところで高さは1~2m、石材は4段ほど検出されているが、根石まで確認していない部分もあるため、石垣の段数についてはさらに増える可能性もある。布積み崩しであることがわかり、その様式から寛永期の所産であるとみられる。

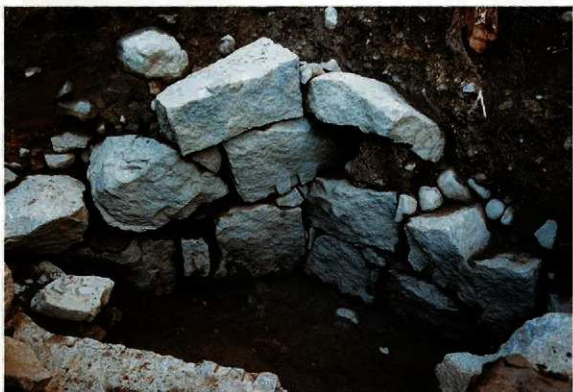
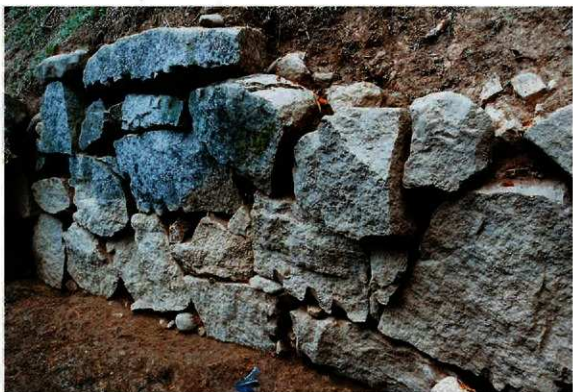
1 7a-b区入角部石垣精査状況（西より）

2 7b区石垣精査状況（南西より）

また、7b区最北端の石垣は根石まで確認されており、地山を削平して幅約2mのテラスを確保して石垣を築いていることが判明した。この平場の幅は他の地点に比較して広く、この地区に42基のピットが検出されている。配置に規格性がみられず、代表的な数基のみ半歳して調査した結果、欄列などの構造物ではないと判断された。出土遺物はなく時期等是不明だが、おそらく石垣構築の際の足場等であると思われる。

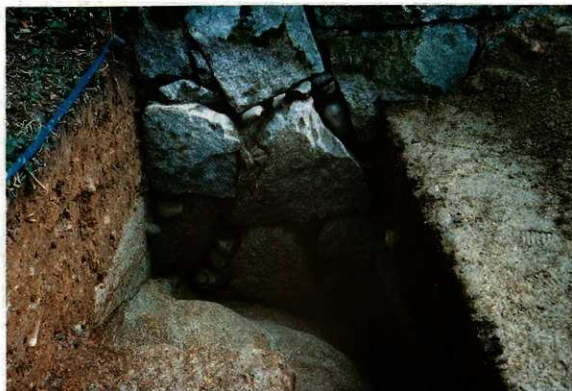
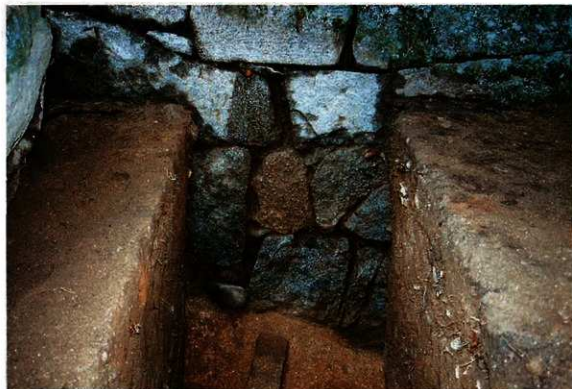
1 6 a 区根石検出状況 (北より)

2 6 b 区根石検出状況 (北より)

この石垣は天端まで現存するが、コンクリートを用いていることや、隅角部に江戸切りが施されていること、角石のスタレが横に配されていることなどから積み直していることが明らかであったため、石垣の始築時の形態と時期を明らかにするため、4箇所について根石部分を確認した。北面の東部を6a、北面中央を6b、北西隅角部を6c、西面中央を6dとして調査を実施した。その結果、いずれも地表面下に2～3段の石垣が存在し、始築時のまま残存していることが明らかとなった。6c区や6d区では近・現代の堆積土が約50cmみられることから、本来の整地面はより低く、石垣がより高く見えるように整地されていたものと思われる。6a区や6b区からは傾斜する地山を切って石を水平に据えていることが観察された。また、6c、6d区では、地山を掘り込んで根石を据え、その

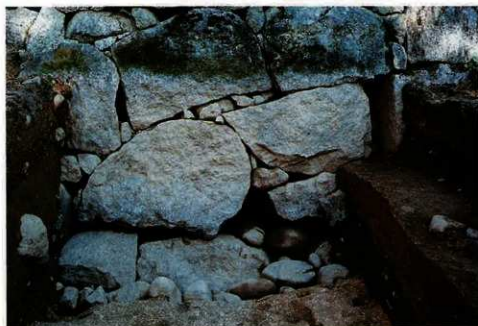
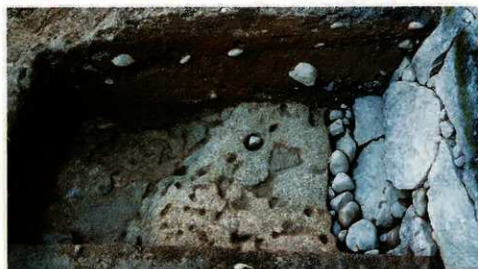
1 6 c区根石検出状況 (北西より)

6 d区根石検出  
状況 (西より)

6 d区精査状況  
(南より)

前面に裏込め石に用いるような玉石を捨石として置いている様子がみられた。捨石用の溝幅は約60cmで、深さは根石1石分を測るようである。6 a、6 b区ではみられない技法であるため、重量のかかる西側や隅角部にこのような工法を用いたものと思われる。なお、地表面下は積み直されていないことから、石垣のプランはほぼ現況どおりであることが確認された。

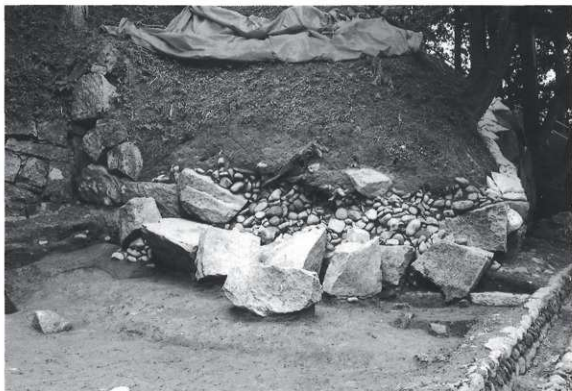
図版 3 搦手門台東石垣北面崩落状況（北より）
