# く る め 久留米 城外郭遺跡

## 第9次調査

久留米市教育委員会

久留米市文化財調査報告書第215集

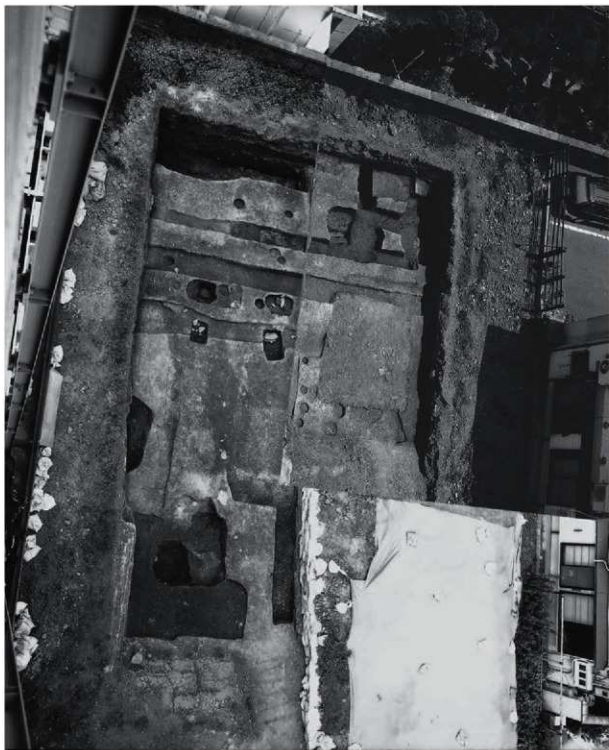
久留米城外郭遺跡第9次調査全景写真（西から撮影）

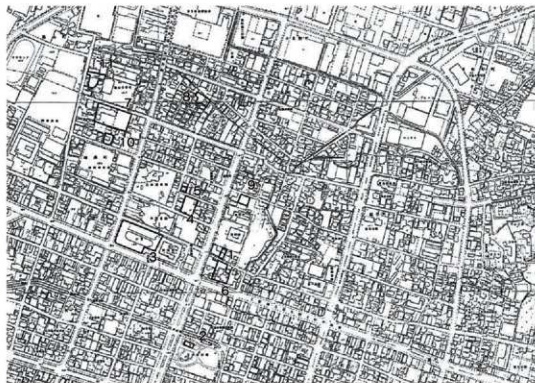
| 1 久留米城外郭遺跡第9次 | 2 久留米城下町遺跡第1次（三本松町遺跡） |

久留米城外郭遺跡第9次調査地点は、久留米市篠山町11-5に位置する。久留米市庁舎から東に約100m、久留米城本丸からは南東に約1kmの地点で、久留米城の土塁にほぼ隣接する。当該調査地が標高12m程度であることに對して、市庁舎西側道路では標高10m程度である。比高差が約2mもあることから考えても、本来低冲積地に大規模な造成工事を實施したうえで、城下町を形成していることがわかる。

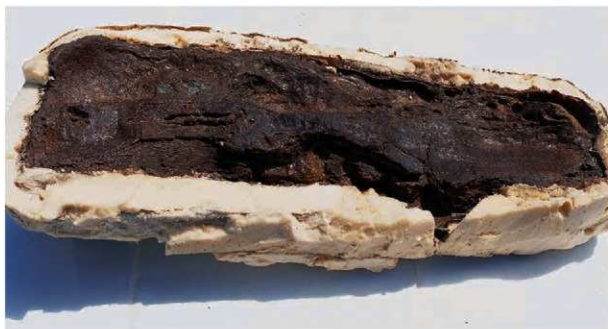
5.SK12（4層）から出土した編物

SK13と切り合う土坑で、SK13よりも古く、本調査で最も古い遺構である。廃棄土坑と思われる。遺物は18世紀前半のものがみられる。土坑底面からモジリ編みや木箱が出土した。
