# 善導寺境内遺跡

第1・2次調査概要報告書

久留米市文化財調査報告書 第246集

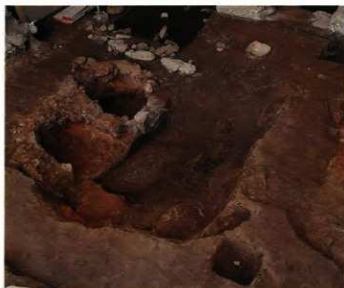
第6図 SX1 全景 (北から)

SX1 (第6・9図) 調査区北東部で検出。遺構検出時に黄色砂質土の周囲を囲むように焼土や炭化物が検出され、それを掘り下げたところ、カマドと判明した。一辺約3mの方形を呈する範囲を西半部は不明瞭ながら階段状に地山を掘り残しながら約30~80cm掘り下げ、東半部は底面よりも一段高くして南北2室の燃焼室が造られている。燃焼室は粘土が塗り込められ、上部は石組が使用される。石組は南焚口の北側基底部にのみ凝灰岩の切

石を用い、その他は割石や自然石が用いられている。燃焼室の規模は、北側が幅・奥行き共に約80cm、深さは30~40cm。南側が幅80~90cm、奥行き約110cm、深さ45~60cmを測る。燃焼室内部は2室共に白色の灰が充満し、壁面は著しく赤色化していた。焚口の前面底部も底面より約20cm掘り込まれ、その部分には灰が充満していた。SX2・28よりも後出し、SD7よりも先行する。
