芦屋市指定文化財

# 小阪家住宅発掘調査報告書

2018年2月

芦屋市教育委員会

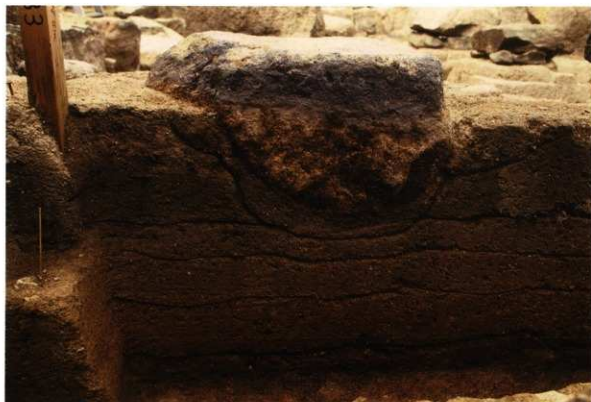
東西確認トレンチ南壁土層断面（北から）

確認トレンチで把握した基本土層は、次のとおりである（第15図，巻頭図版2）。

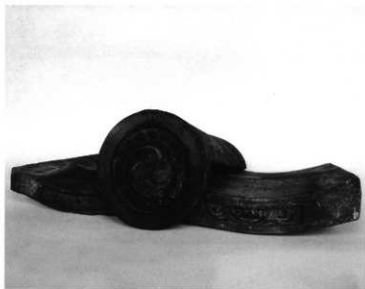
第10図 小阪家住宅の下屋に葺かれていた瓦

下屋 正面側では座敷部分に付き、幅は半間である。上屋の上手の下屋は幅1間。背面側も幅1間でさらに板の間の奥ではもう1間余分に張り出す。下手では幅半間である。屋根は本瓦葺きである（第10図）。

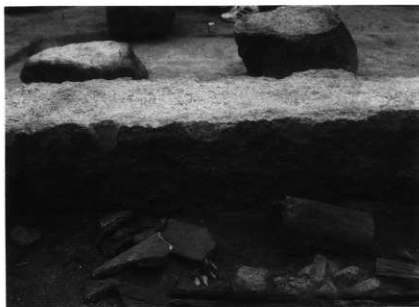
C1区 地覆石矢穴痕

地覆石は、本住宅の基礎にあたる遺構で、建物の形状に沿って矩形に巡らされている（第16～19図、巻頭図版1・2、図版2～5）。これらの石材は、第2層を掘削して設けた溝に設置され、掘り上げた土で埋め戻されたものと考えられる。石材はいずれも花崗岩で、一部に矢穴痕や、平仮名と漢数字を組み合わせた番付の墨書が見られる（図版5）。以下、地覆石について列ごとに特徴を示す。

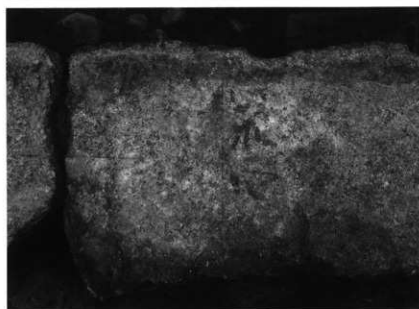
C2区 地覆石番付墨書

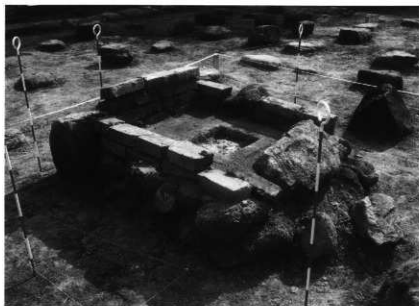
コタツ（北東から）

オイエの中央に設置された掘りゴタツである（第20図，図版6）。規模は南北151cm，東西144cm，高さ55cmを測り，中心部に南北45cm，東西46cm，高さ27cmのコタツ石を配置する。コタツ石の周囲はモルタルで固められており，周囲に矩形に巡る石積基礎との間が裏込土で埋められている。石積基礎には，オイエ下の礎石が3石転用されており，この転用礎石の間を磔で埋め，上部にレンガを設置している。聞き取り調査によると，コタツは昭和時代に設置されたものである。

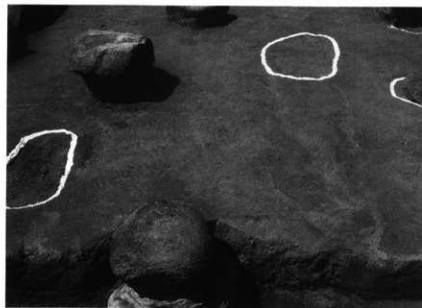
C3区 噴砂検出状況（南東から）

B3・C3区において, 地震痕跡を検出した(第15図, 図版8)。填砂が幅1~2cm, 長さはかなり断絶ぎみながら, 3m近く続くものである。これは, 液状化現象の痕跡で, 噴砂が第2層までの土層を引き裂いていた。第2層上面において2~3条確認でき, いずれも通常みられる幅より狭く, 噴砂の成分は白色の極細砂で, その起源は砂礫分の強い第6層以下にあるものと考えられる。粒子の淘汰が進んだ細かな砂が上昇したようである。填砂は表土層である第1層を貫いてはならず, また, 小阪家住宅の

礎石堀形によって切られていたため、本住宅の建築以前の時期に限定できる。一方、第2層に包含される遺物は18世紀代のもを主体としており、そのころの堆積年代が考えられることから、地震発生の時期を中世や近世初期までさかのぼらせることはできない。この地震痕跡について、発掘調査時に現地で鑑定いただいた寒川旭氏（当時、通産省工業技術院地質調査所）の所見に基づき、液状化の状態から宝永4年（1707）に起こった「宝永南海大地震」に比定した。この地震はマグニチュード8.4の巨大なもので、填砂を確認したことによって本遺跡付近でも震度5以上の揺れがあったことがわかった。
