史跡・今城塚古墳

— 平成15年度・第7次規模確認調査 —

高槻市教育委員会

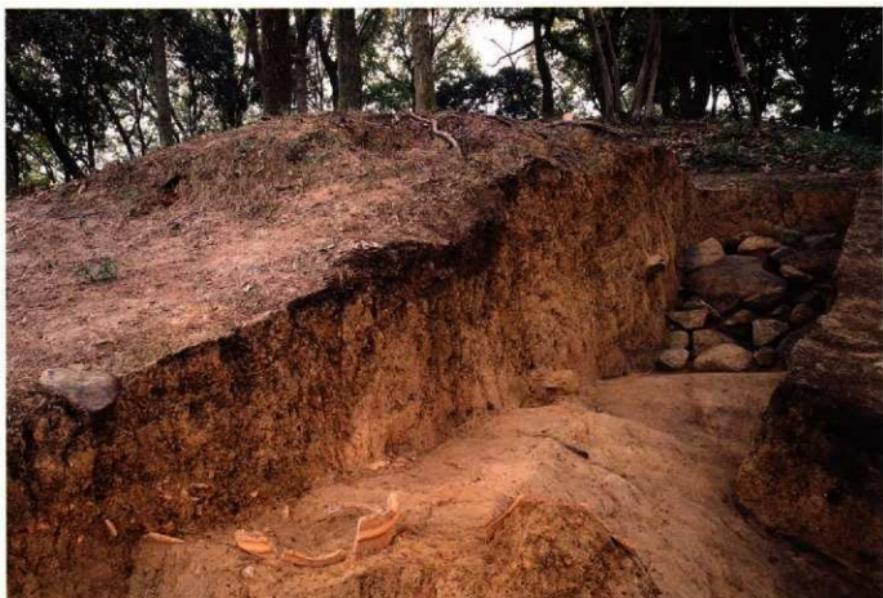
テラスと円筒埴輪列（東北側から）

墳丘東側の中腹にひろがっている緩斜面から、第1段目斜面と2段目斜面の間に設けられた幅約4.5mのテラス（平坦面）がはじめてみつかりました。上面は外（内濠）側にむかって約8度傾斜し、テラス外縁よりも約1m内側では円筒埴輪列が確認されました。埴輪は底部のみ遺存し、上部は残っていませんでした。

今城塚古墳の後円部を中心とした第7次調査では、葺石やテラス、円筒埴輪列などの外施設をはじめて検出し、墳丘の状況が明らかになってきました。とくにテラスと円筒埴輪列の確認は、今城塚古墳の後円部段築の規模等を知るうえで重要です。

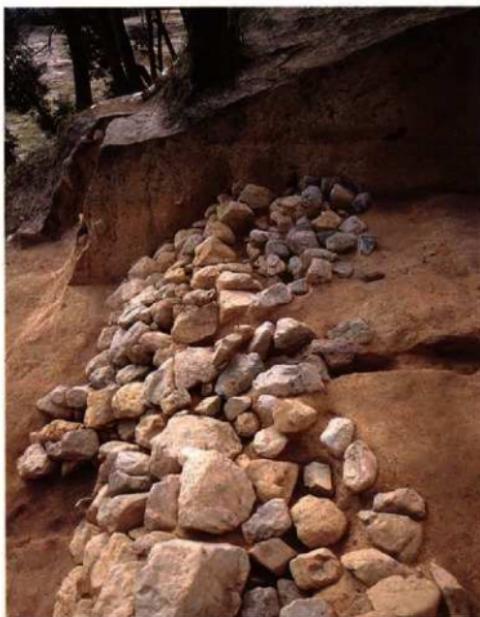
後円部東側斜面では葺石を確認しました。径30~50cmの川原石を墳丘斜面に沿って据えつけたもので、葺石基底部から1mほどの高さまでは比較的大きめの石を60度前後の急角度で積み上げ、その上方は15~20度の緩い角度でやや小ぶりの石を列石状に並べています。裾の基底石はテラス上面覆土の中に埋まった状態でした。

葺石（北側から）

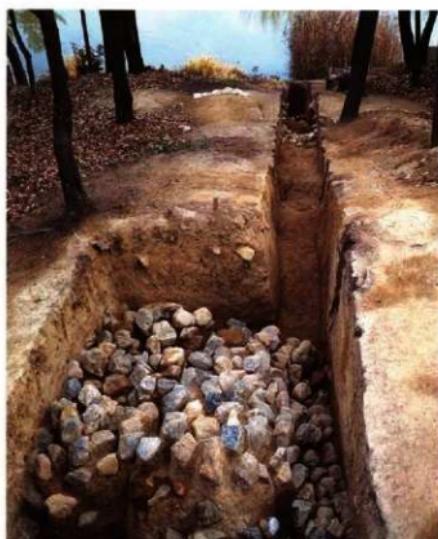
墳頂東辺では墳丘内から石積み遺構が発見されました。径20~30cmの川原石を整然と小口積みし、さらに盛土を部厚くほどこしていました。現存高は1.3m、16~22度の傾斜面をもっていますが、石の規模・積み方などは明らかに葺石との違いをみせています。このように盛土内に埋めこまれた状態の石積みは、大形前方後円墳としてはこれまでに例をみません。

墳丘内の石積み（西側から）

主体部については、これまで横穴式石室の可能性が指摘されてきましたが、具体的なデータを得ることはできませんでした。今回みつかった排水溝については、横穴式石室からのびる物集女車塚古墳(京都府向日市)などの事例からみて、主体部の究明につながる重要な手がかりとなり得るものです。また墳丘内の石積みは、墳丘の構造や主体部との関わりが注目されます。

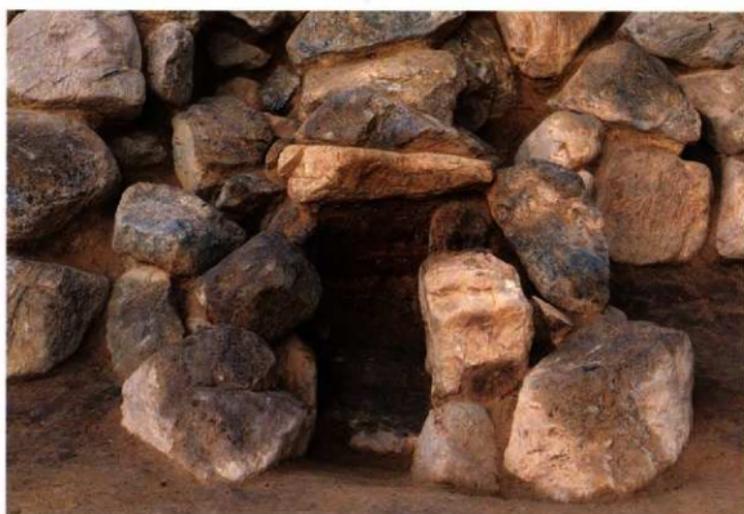
後円部南東側では葺石とともに石組みの排水溝を検出しました。排水溝は現存高1.1mの葺石に組み込まれた形で、先端は葺石基底部よりも最大0.85m突き出ていました。平らな石を並べて底と側壁をつくり、蓋石をかけた暗渠構造で、先端部の内寸は幅0.25~0.3m、高さ0.25~0.3mを測ります。溝内の堆積土は現状で上下2層が観察され、下層は黄灰色土、上層は赤褐色土です。排水溝を中心にV字形の範囲で葺石の積み方が異なっており、葺石の性格や、葺石と排水溝の施工手順を考える手がかりとなりました。

排水溝

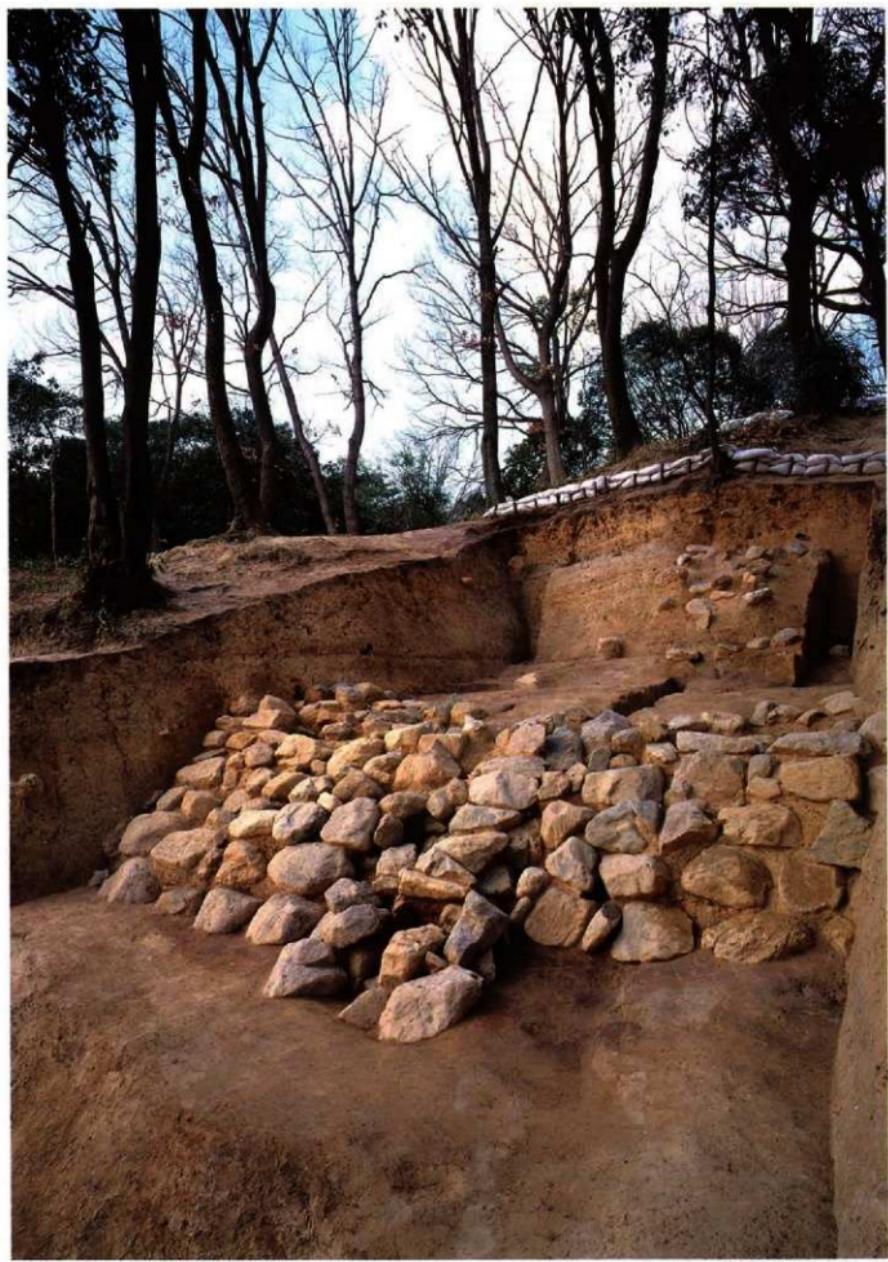
葺石上端から墳丘内にかけては平坦面を検出しました。範囲は幅・奥行きとも3.5m以上で、約9度の緩やかな勾配をもちながら中心部に向かって上昇しています。ここには崩落した盛土や流土が堆積していました。流土直下では石棺片が出土するとともに、炭粒を含む厚さ1~2cmの焼土層の広がりを検出しました。

後円部葺石・排水溝・平坦面（東側から）

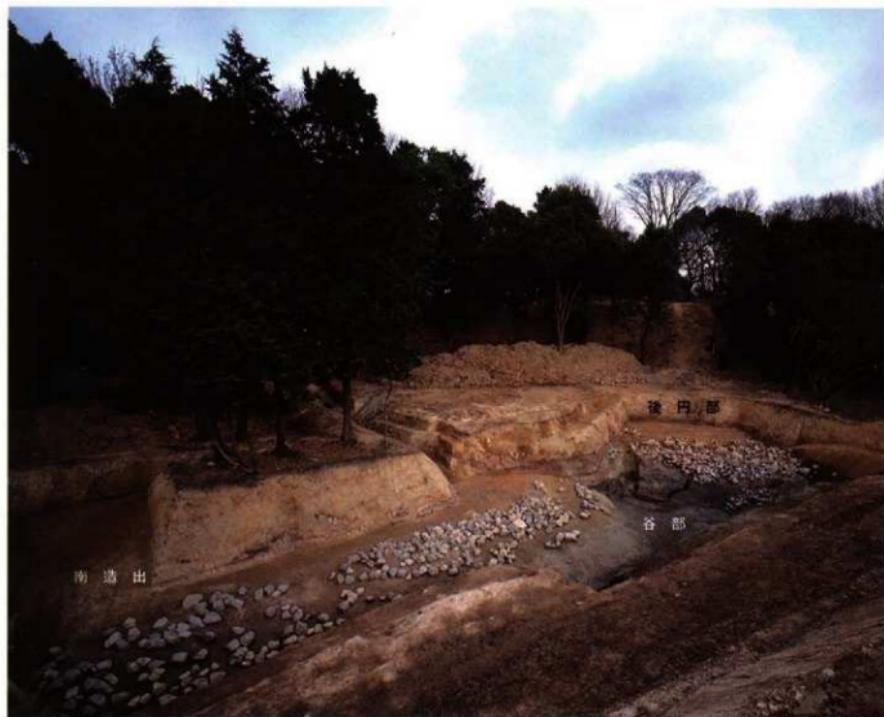
墳丘南側では、北造出に対応する位置から、あらたに南造出を検出しました。地滑りによって完全に埋没していたものです。北造出とほぼ同規模で、内濠水際には、径60cm前後の大きな川原石をびっしりと敷き詰めた護岸列石がよく残っていました。

南くびれ部の谷部は後円部と南造出とに挟まれた幅約9mの溝状となっていました。南くびれ部と北くびれ部の基底部の距離は約52.6mを測ります。後円部裾近くでは2個体の蓋形埴輪が出土しています。部分的に鮮やかな朱色をとどめ、笠部～肋木を表現した大形品で、類品は新池18号窯で出土しています。

南造出と後円部（南西側から）

造出はこれまで墳丘の北側だけにあったと考えられていましたが、あらたに南造出を検出したことにより、南北両側に築かれていたことが明らかになりました。古墳時代後期の今城塚古墳が、古市・百舌鳥古墳群などにみられる中期の大形前方後円墳の形態を引き継いでいることになり、古墳の編年観にも一石を投じる大きな成果といえるでしょう。

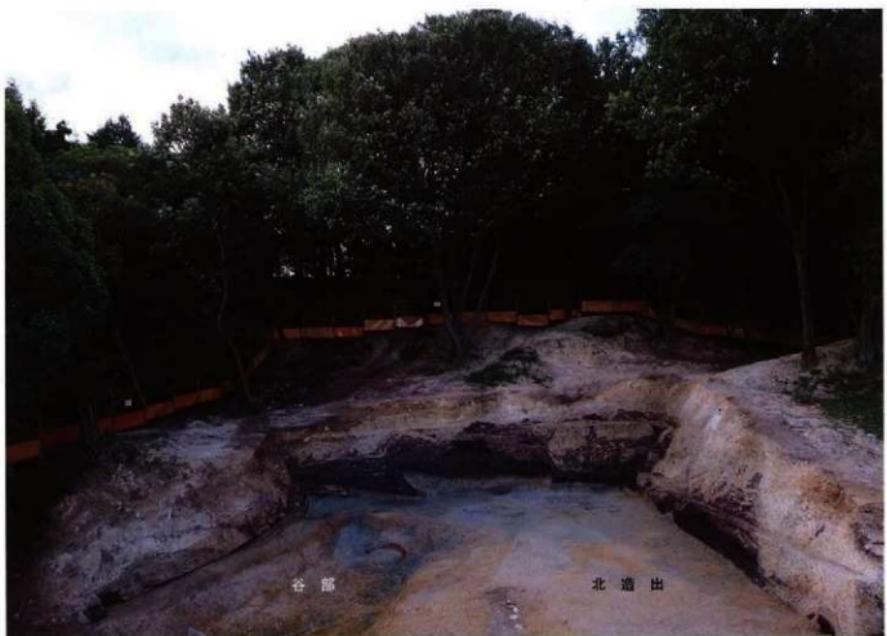
北造出は裾部が南北約19m、東西約35mの長方形を呈します。盛土は旧地表とともに滑落したために本来の高さは不明ですが、現存する上面は南北約10m、東西約15mを測ります。造出と後円部との谷部はくびれ部から内濠側にむかってゆるやかに下降しながら開く溝状となっています。

北造出とくびれ部（北側から）

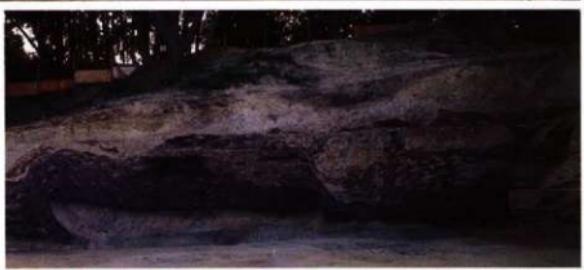
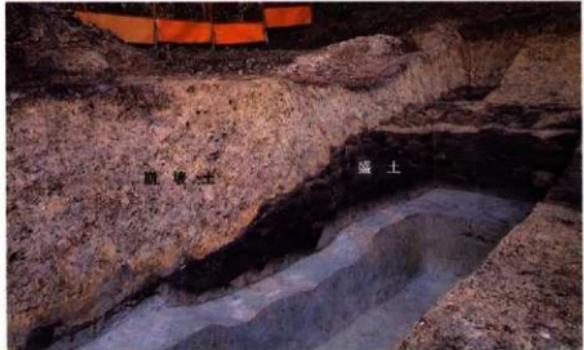
南北のくびれ部や造出は墳丘側から流出した盛土が二次堆積していました。南造出付近では墳丘の基底部分にある黒い盛土を斬ち切るように、黄色い盛土が崩壊しながら内濠にむかって滑落していました。

北くびれ部では前方部の盛土が縱横とも一辺数メートルもの大きな塊となって滑落する様子が観察できました。

大規模な地滑り跡（上）北くびれ部
（下）南 造 出
