**芦屋廃寺遺跡（第53地点）・寺田遺跡（第104地点）**

**震災復興埋蔵文化財確認調査概要報告書**

津知川排水区雨水管敷設工事（東川用水路推定地）に伴う確認調査

芦屋市教育委員会

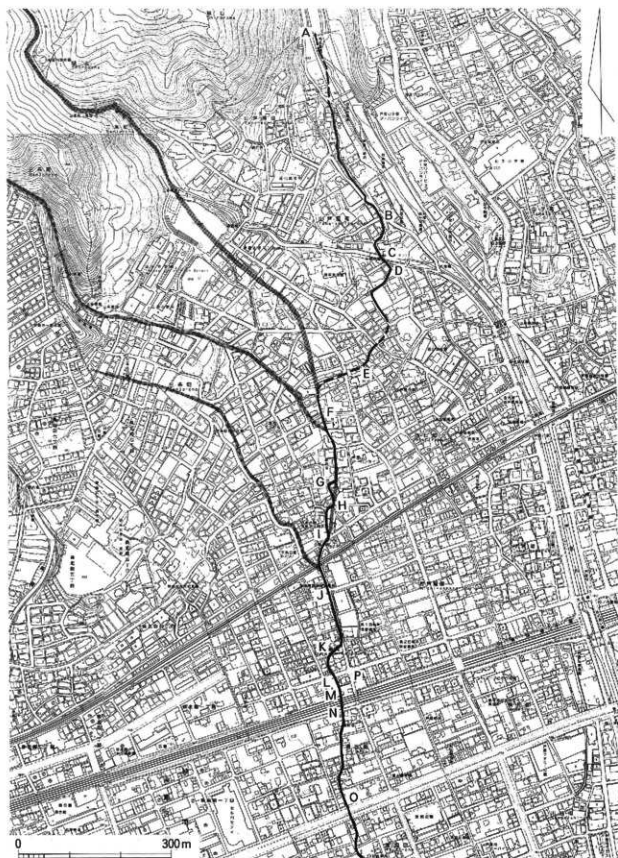
第4図 旧東川と東川用水路の新ルート復元図 (1/7500) A～Pは写真撮影地点〔本文第5～8図、図版13～15〕

以上、農業用水としての芦屋川の利用と近世一の井手を取水口とする東川用水路の果たした役割、水論を参考文献（P31）に依拠しつつ概観してきたが、次に近世東川用水路の流路の想定など、踏査結果と残存する遺構の実態から少し整理しておきたい（第4図）。

改めて現地踏査し、古い水路の配線状況を確認してみると、東川用水路として地形的にも、行政区分上でもよりふさわしいルートを見出すことがなお可能であって、本書では和田秀寿案〔和田1982〕によらない別ルートの復元案を提示しておきたいと思う（第4～8図、図版13～15）。

ことを主眼とし、あまり井路底の高度を下げない。山芦屋町103～105、107～109番地間には幅約1.3 mの細い路地としてコンタに沿う形の水路痕跡をよくとどめている(図版13下)。このまま西流する水路が方向を変えて南流し、一気に高度を落とすのは、いわゆる東川の谷筋地形に入る箇所で、この部分では、古川論考(本書第V章第2節)で説かれている本来の東川の自然流と合流する(第4図)。

これより南、暗渠と化した用水路に伴う不自然なカーブの古道は現市街図(第4図)にも明瞭に残っており、J R東海道本線の下をくぐり(図版15上)、清水町を曲折しつつ流れ国道2号線を越えて(図版15中・下)、津知町日吉神社西側へと至る。

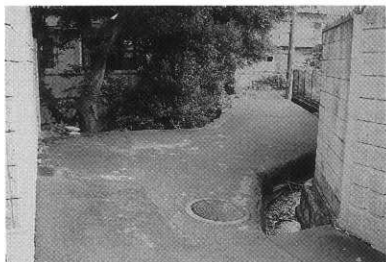
第6図 東川用水路の現状(2)  
D地点(東から)

引水井路は高座川を渡る前に左岸川べりに建つ芦屋リバーサイドマンション北側付近で分岐する（第5図）。和田案では分かれたその東側の低位置水路を東川用水路としてとらえるが、水流の標高を急激に落とし、川を渡ってから以降、再び芦屋川沿いを直進するので甚だ不自然である。このマンションの位置には、明治前半期、水車が稼働していたから、本来は水車用水に伴う水路であったとみなされ（古川久雄氏教示、第20・21図）、近世後期以降のある時期に下水車に供用する目的で分水されたものと考えられる。木樋によって渡された水路は、扇状地形のコンタラインに沿って直角に西折し、ちょうど屈折点には水路を埋め込んだ後補の石垣（写真中央の用石法の異なる箇所）が明瞭にその幅を示す痕跡をとどめている（第6図）。

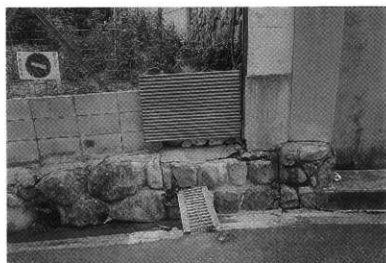
第7図 東川用水路の現状(3)  
F地点(南から)

南流する水路は確実にたどれ(第7図)、現照楽寺東側を谷筋にしたがい流下して(図版14上)、いわゆる三条村畦垣内分水取入口付近で、A地区(山芦屋町)→B地区(西山町)→C地区(三条町)のルートを想定した和田案〔和田1982〕と合することになる(図版14中)。以後は今回の調査地を南流し、三条南町41番地南側で西折し、さらに50m程進んで南下する(第8図・図版14下)。

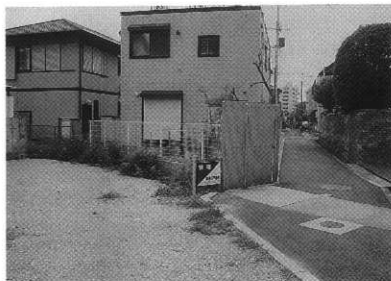
第8図 東川用水路の現状(4)  
K地点(北東から)

なお三条南町43番地における神戸に向けての西流分岐点(第8図)以西の状況は、ほぼ現行神戸市境にあたる地点で南に折れ曲がる。この水路は、年代的な検証を必要とするが、神戸市東灘区域に該当する森村や中野村への導水路とみても不自然ではなく、傾斜地を流下してきた水路であるだけに、本庄三か村などより西方の村々への用益には地形に則した配水という観点から見直すべきであろう。

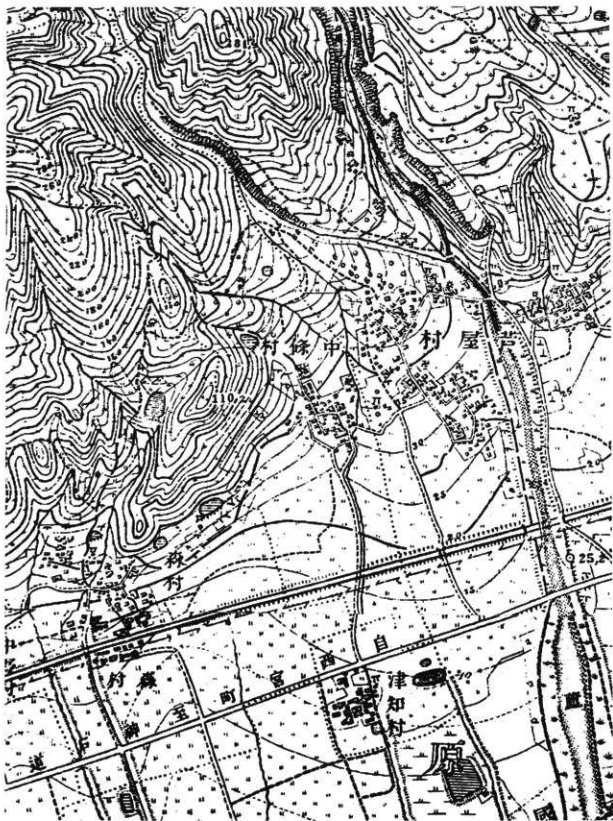
第20図 古地図にみる旧東川の痕跡（1）（1/10000）

明治18年刊 参謀本部陸軍部測量局仮製地図「西宮町」「今津村」図幅（1/20000）より作成

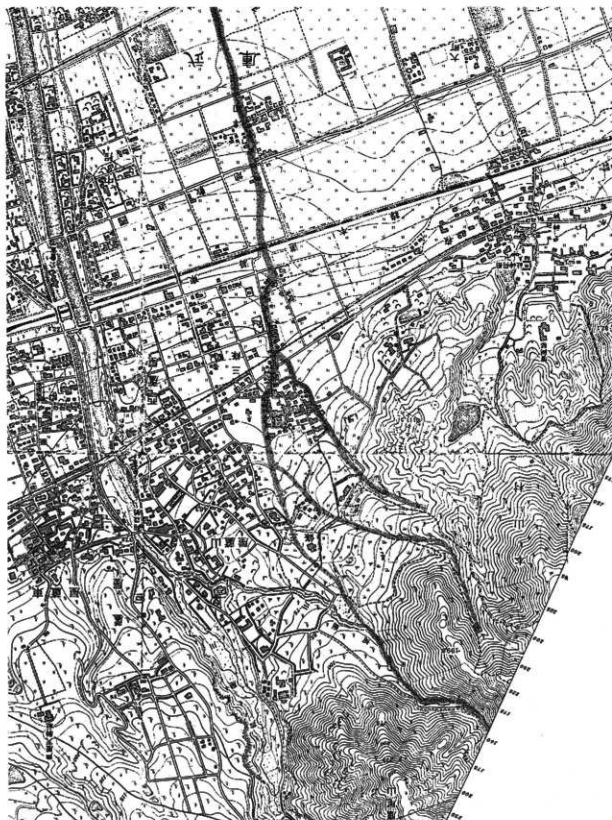
第21図 古地図にみる旧東川の痕跡(2) (1/10000)

大正15年刊 神戸近傍1万分の1都市図「東芦屋」「芦屋」図幅(1/10000)より作成

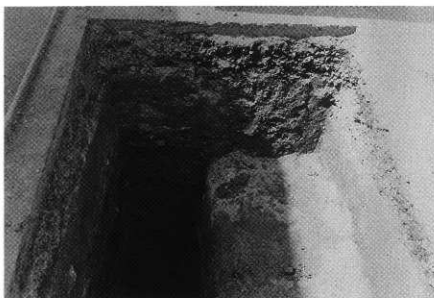
下水道試掘トレンチA(図版8中) 深さ170cmまで掘削。道路面より115cmの深さまでは攪乱を受けていた。それより下層は暗黄色砂礫層で、遺物は確認されなかった。トレンチの底部である道路面から150cmの深さで青灰色シルト層が観察された。遺物は確認していない。

下水道試掘トレンチA  
北壁土層  
(南から)

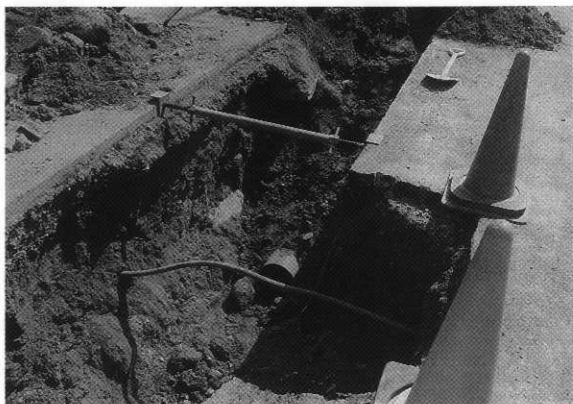
E区 下水道工事 石組出土状況(北西から)

立会中、E区東半において明確な石垣の露呈を確認することができた。積石数は2～3段しか視認できなかったが、近世東川用水路の壁石とみて大過ないもので(図版9上)、今回の調査の中では特筆すべき遺構と思われる。

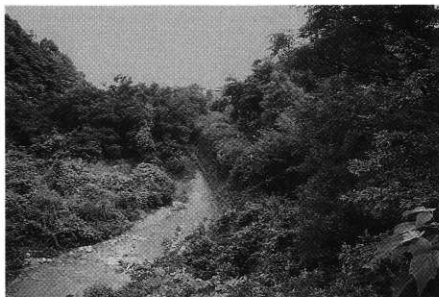
芦屋川中流域西側に所在した一の井手の堰から引水された用水路は芦屋川右岸沿いによく流路痕跡をとどめ、通称「高座の滝みち」への分岐点で道路下に斜めにもぐりそこからは川沿いを離れ、高座川を法泉寺橋のところで掛樋を用いて横断する（図版13中）。この箇所では、当時川の上を木樋で渡されていたとみられ、大正年間の絵葉書にも後継とおぼしき樋管が写真として残っている。

C地点（南から）  
高座川を掛樋で越えて  
いたところ  
右のマンションは水車小屋跡
