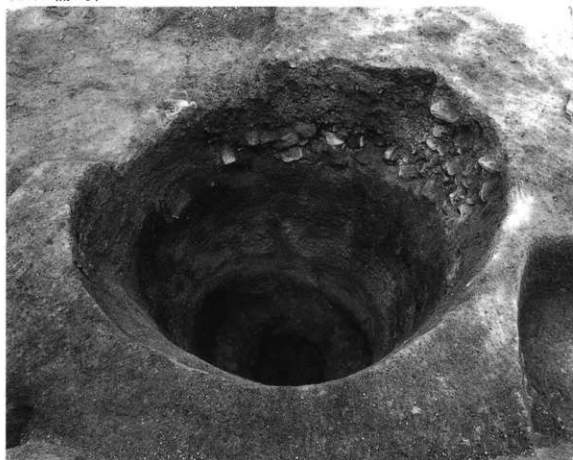
SE101 完掘状況 (南から)

**SE101** 調査区の東南に位置するこの遺構は、検出面での直径1.9m、深さ2.4mのやや不整形な円形をした、石組の井戸である。底から上に向かって広がりをもつこの遺構は、直径約20～40cm程度の主に花崗岩を積み上げて造られている。上段には比較的大きい石を使用し、中間より下の部分にはやや小さめの石を使用している。また、井戸底部の側面には石がほとんど用いられていない。

石積の裏込めには石を用いず、土によってなされていた。また、井戸埋土には井戸上部の石と考えられる石が多く詰まっており、土はほとんど含まれていない。底に曲物等はなかったが、円形の掘形が認められることから、曲物等の据えられていた痕跡である可能性が考えられる。現在湧水は認められないが、黄色粗砂層まで掘削がおこなわれており、当時は湧水していたと考えられる。
