# 令和2年度 浜松市文化財年報

浜松市教育委員会

# 令和2年度の文化財保存・活用事業の要点

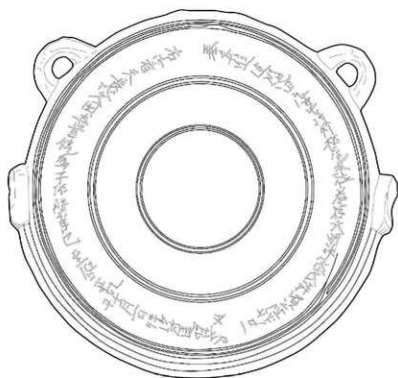
銅口実測図

本鰐口は、銘文の歴史資料的な価値を含め、本県における数少ない室町時代前期における優れた金工品として、当時の金工技術水準の一端を示す重要な資料である。

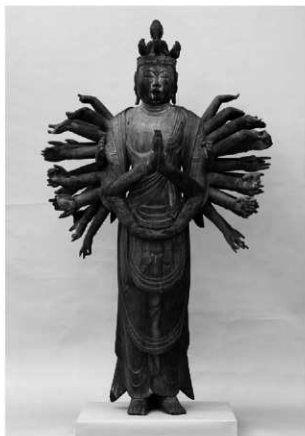
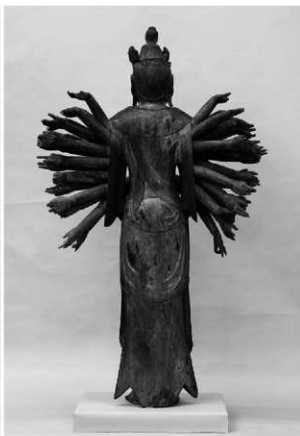
《本鉢》汚れのクリーニング、濡れ染みや変色の除去・調整(面相部)、取付緩みへの処置(脇手:亡失部は保存への影響無しのため補足無し。頭上面:欠失した後半部を桧材で補足)、台座との接着可能性箇所の処置(足と台座の接点)、彩色下地浮きどめ(表面)、虫蝕・虫穴への充填(脇手、右足先ほか点在)、朽損・割損・欠失箇所の強化・補強・復位(朽損:木質部全体、割損:宝鉢手、脱落指1本)、鉄釘の調査処置(胸部)《光背》漆箔の浮きどめ、後世修理変色の除去・古色調整《台座》漆箔の浮きどめ、割損接着・充填、朽損部埋め、木材補強、光背受け解体・組直し・取付木枠の新補。

千手観音 完成 全影

千手観音 完成 背面

《本鉢》汚れ(全体)、濡れ染みや変色(面相部)、取付緩み(脇手)、台座と足の不良な接着可能性(足と台座との接点)、彩色下地浮き(表面)、虫蝕・虫穴(脇手、右足先のほか点在)、朽損・割損・欠失(朽損:木質部全体、割損:宝鉢手、脱落:指1本、欠失:左前頭上面後半部)、亡失(頭上面六面および脇手2本)、鉄釘の強度不良の可能性(胸部)《光背》漆箔の浮き、後世修理の変色、取付状況不良(左回転)《台座》漆箔の浮き、足納穴周辺の割損、光背受けの緩み。

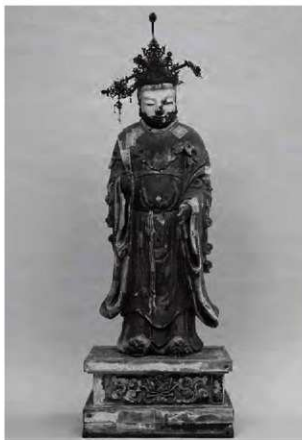
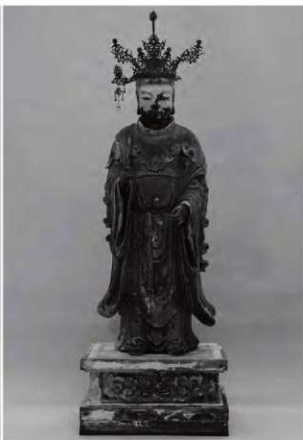
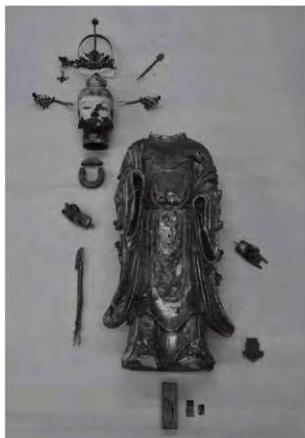
- (1) 全体に経年の埃が付着していた。
- (2) 像の各所で漆箔・彩色が浮き上がり、剥落進行中で、表面層（川砂・紙縫等を含む）の脱落断片がみられた。また、漆箔・彩色が剥落し下地が露出する箇所、下地層の浮き上がり・脆弱化がみられ、剥落のおそれがあった。
- (3) 像の各所で刳ぎ目の緩む箇所がみられた。また、刳ぎ目に打ち付けられる鉄釘・鉄錠が腐食する箇所がみられた。
- (4) 像の一部に欠失・亡失箇所がみられた。
- (5) 台座の構造が脆弱で、像の安置に不安があった。
- (6) 台座表面の漆箔が浮き上がり、剥落が著しく進行していた。
- (7) 経年の間に脱落し、別保存される部材がみられた。
- (8) 頭部内削り内部に巻紙が納入されているのが確認され、別途修理が必要な納入品であることが判明した。

帝釈天菩薩 修理前 全影

帝釈天菩薩 完成 全影

帝釈天菩薩 解体状況

- (1) 像全体に付着する埃は、刷毛・筆等を用いて除去した。
- (2) 漆箔・彩色の浮き上がる箇所、下地層の浮き上がり・脆弱化が見られる箇所は、状況に応じて、樹脂等で剥落止めを行った。
- (3) 矧ぎ目の弛む箇所は取り離し後、膠・漆等で接合した。
- (4) 欠失・亡失箇所は、まず保存部材を精査して適合するものがあれば取り付け、適合するものがない場合は修理時の知見により検討する方針で処置を行った。
- (5) 台座は必要な箇所のみ一旦解体し、膠・漆で強固に接合した。また、中棧等の構造補強材、本牀角枘の下端を受ける材を補足し、台座の補強および本牀の安定をはかった。
- (6) 台座表面の漆箔が浮き上がる箇所は、樹脂等で剥落止めを行った。
- (7) 脱落し別保存される部材は精査し、元の位置に復位した。
- (8) 頭部内刳り内部から取り出した納入品は、修理を施した上、平成30・令和元年度実施の各像の納入品に倣って柿渋紙で外側を包み、頭部内刳り内に再納入した。
- (9) 修理箇所は古色仕上げとし、修理記銘の銅札を帝釈天菩薩台座裏面に打ち付けた。

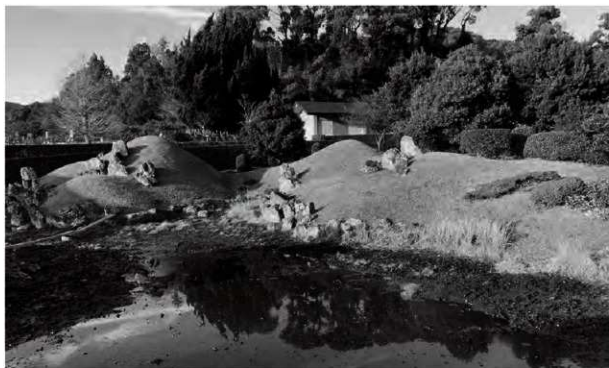
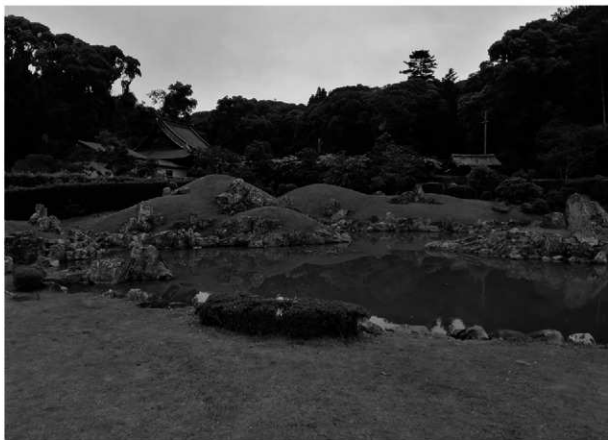
摩訶耶寺庭園は、庭園西側からの眺めを意識して作られた池泉鑑賞式庭園である。昭和 42 年に草木で覆われた中から発見され、翌年に日本庭園研究会による調査が行われて、その様式手法から平安時代末期～鎌倉時代初期頃の作と推定されている。近年、池の護岸石組において、背面土の流出あるいは樹木の根による被害によって傾いた景石が見つかった。また、池に泥が溜まったことに加え、庭園南側の護岸からの漏水によって池底が見えるほど池の水位が下がっていた。以上のような状態から庭園としての景観を回復するために、修復工事を行った。

修理前 中央部築山（南西側から）

修理後 中央部築山と蓬莱出島（西側から）

池の浚渫、石組の傾きの修復、南側護岸の漏水止め（防水シートの設置を含む）を行なった。施工は日本庭園研究会の静岡・愛知両県の会員が行い、同会の吉河功会長が指導した。修復にあたっては、日本庭園研究会が昭和 48 年の調査以来、各年にわたって撮影してきた記録写真に基づいて行われた。

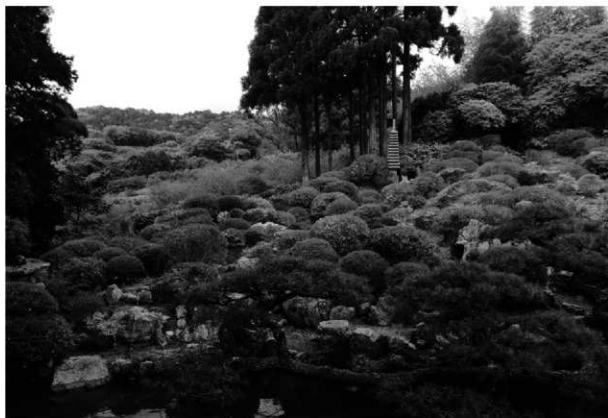
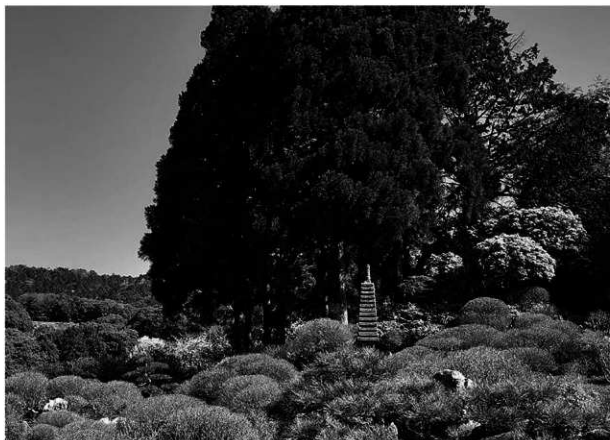
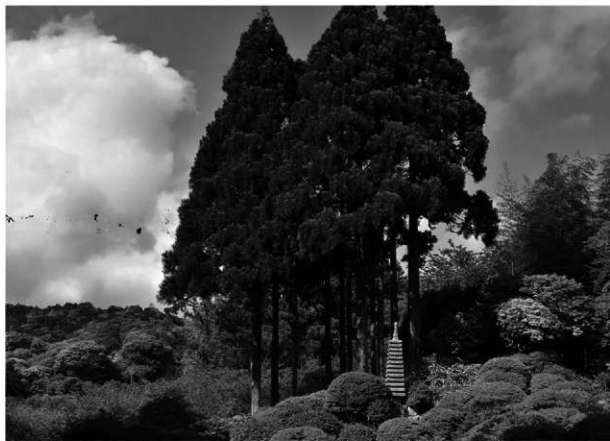
借景を遮っているヒノキ1本及び、枯損したスギ1本の伐採とスギ15本の枝打ちを行った。

修理後（伐採2本、枝打ち15本）
