# 旧三井田川鉱業所松原炭鉱住宅調査報告書

田川市文化財調査報告書 第14集

2011年3月

田川市教育委員会

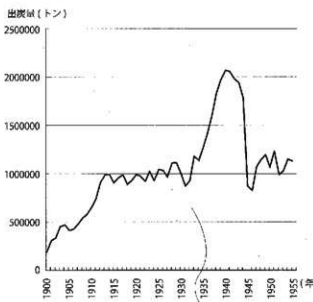
図2-1 出炭量の推移 (「田川市史」をもとに作成)

操業開始以降、出炭量は拡大していったが、安定的に増加したわけではなく、社会情勢や政策の影響を受けて上下している(図2-1)。操業期間を通じての最大値は、軍需統制期の1940(昭和15)年の2,060,863トンである。戦時下で低迷した後、1946(昭和21)年からの政府の復興統制政策(傾斜生産方式)により上昇するが、往時には及ばず、さらに国の優遇措置の打ち切り、エネルギー政策の転換により衰退を余儀なくされ、1964(昭和39)年、ついに閉山に至る。

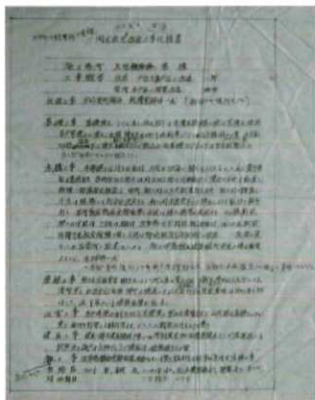
図5-13 一間式社宅改造仕様書  
(田川市石炭・歴史博物館保管)

中身に関しては、一間式の社宅を二間式の社宅に変更し、さらに共同便所を解体し住戸毎に便所を増築するという旨が書かれている。また「木構工事」に「各要所に筋違をいれる」とあり、構法技術的な指導もなされている。

「木構工事」には「古材は根太掛等に使用…古材は野地板畳下座板補足に使用」と書かれており、古材仕様が指定されていたことが伺える。

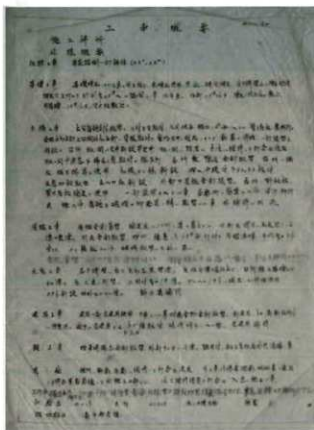
図5-14 工事概要  
(田川市石炭・歴史博物館保管)

工事概要に描かれている項目は「施工場所、仕様概要、仮設工事、基礎工事、木構工事、屋根工事、左官工事、建具工事、雑工事、其ノ他、社給品、竣功期日」である。

中身に関しては、仕様書と類似している点が多い。筋違に関することや「木構工事」に「古材は根太掛等に使用…古材は野地板畳下座板補足に使用」と、古材仕様が指定されていたことも同様である。

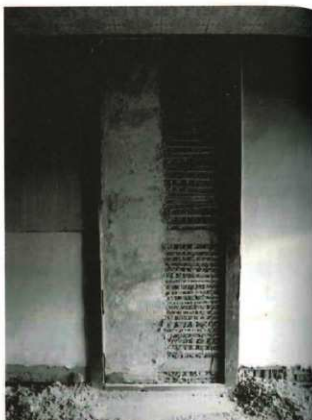
写真 6-23 64A 壁内部

具体的に 64A の壁を例に挙げ、その壁内部について記述する。実測を行なった壁は、4.5 疊間の西側にある壁のうち、0.5 間ごとに 3 分割されたものの中央に位置するものである。図 6-17 は、土壁を剥ぎ、壁内部の実測を行なった上で作図したものである。

64A の壁では、床から 140mm, 1100mm, 2060mm を下端とする幅 105mm の貫が 3 本通されている。貫と柱が交差する部分には、楔が打たれ、固定されている。貫の間に丸竹を格子状に編み、さらに竹小舞を編んで下地をつくる。その上に、藁すさが入った土を塗り荒壁とする。さらに白色の漆喰を塗って仕上げられている。
