宿道（国頭方東海道）発掘調査  
現場一般公開

平成20年（2008年）7月11日（金）～13日（日）

金武町教育委員会

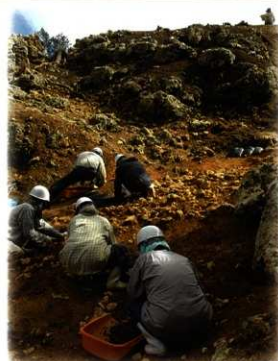
### ① 表土の掘り下げ・宿道の検出

宿道廃絶後～現在の間に積もった土を、ていねいに削がしながら、下に当時の路面が残っているのか慎重に確認していきます。

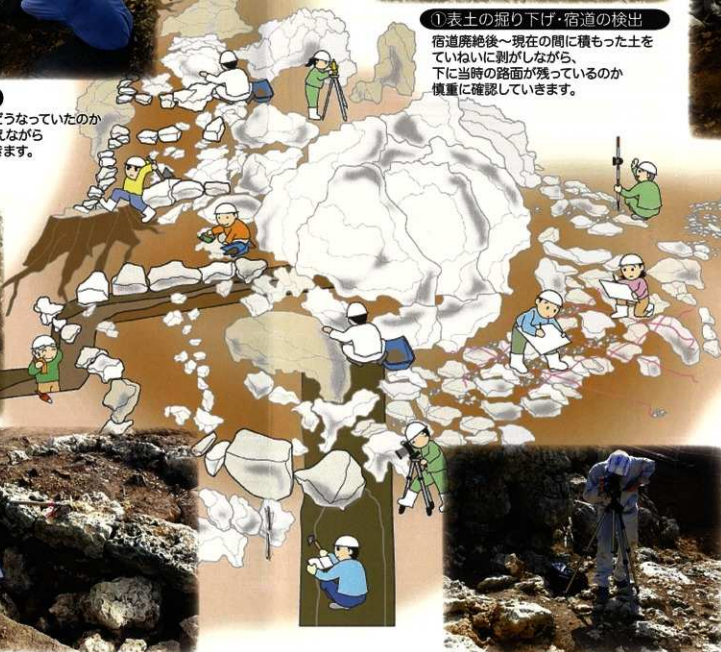
### ③ 遺跡の構造の確認

宿道の構造はどのような状態になっているか、いつ頃つくられたのかなどを調べるため、必要な箇所を溝状に掘り下げて、その壁面を観察します（断面の観察）。平面の時と同じように写真と図面で記録します。

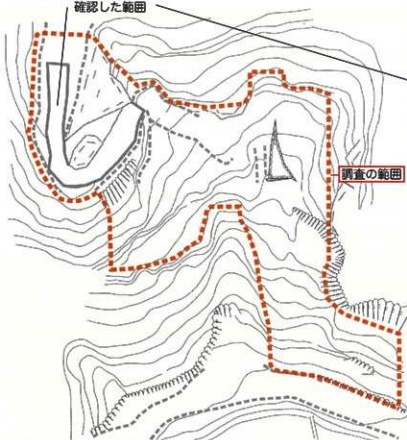
発掘調査区の平面図

H18年度の予備調査で確認した範囲

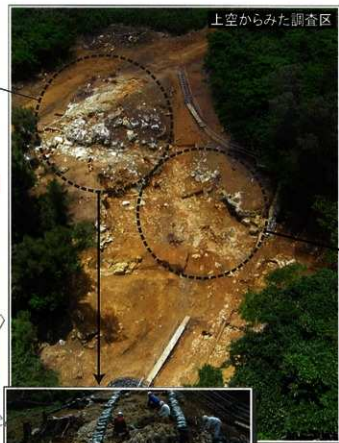
平成18年度の予備調査で確認された宿道遺構について、溝状に断ち割って路面下および断面の観察を行いました（右と下の写真）。

自然の石灰岩岩盤を丁寧に加工・形を整え、岩盤の隙間など足りない部分に裏込めの細い礫（れき）を敷き詰めた後に切石で補うなど、宿道の構築過程をうかがうことができました。

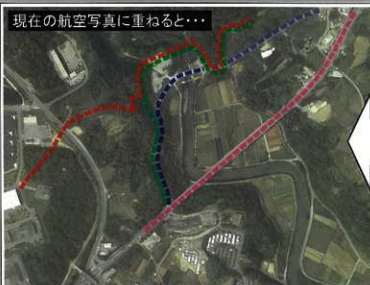
現在の航空写真に重ねると・・・

前回確認された宿道の続きとみられる、礫（れき）が密に敷かれた礫集中面のひろがりを確認しました。

また礫集中面が上下に2枚重なる場所も確認され、時期の異なる可能性（下位が古い）も考えられます。
