史跡七尾瓦窯跡環境整備報告書

1992年3月

吹田市教育委員会

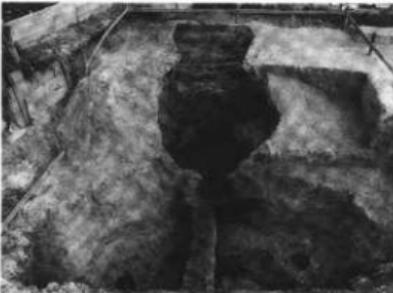
2号瓦窯跡

有階有段登窯であり、窯の上半は削平されているが、遺存部分では全長4.5m、焼成部幅2mを測り、平均40°の急角度でのぼっていく階段が確認されている。階部は二段積みの大型壇を使用し、階段上面は丸瓦、平瓦が敷かれていた。焚口は左右に2個づつ壇を小口積みに構築し、前庭部はハの字形に地山を掘り込み、一対の柱穴が検出された。

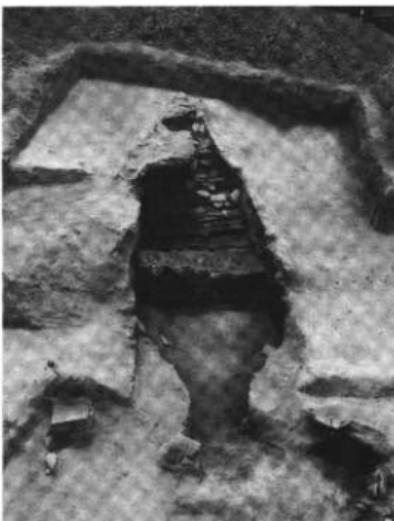
3号瓦窯跡

窯体が完存しており、全長5.4m、最大幅1.75mを測る平面船形の有階有段登窯である。焼成部床面の傾斜は平均17°と2号瓦窯跡より緩やかであり、丸瓦と

半截平瓦を組み合わせた7段の階段が認められた。階部は2個の大型壇を横に並べて粘土を塗り込んで仕上げ、窯全体もこのような大型壇を縦積みして構築している。燃焼部では80cmの厚さで計8層の灰層の重なりを確認しており、操業密度の高い窯であることが明らかとなった。

また、焼成部では、未焼成の瓦列が確認され、瓦は軒平瓦・平瓦を交互に配して立て掛けたものであり、全く被熱の痕跡を示さないことから窯詰めの途上で、何らかの理由によって急速廃窯されたことが明らかとなつたが、きわめて希有な例である。

なお、前庭部は地山を丁字形に垂直に掘り込んで平坦にしているが柱穴等は認められなかつた。

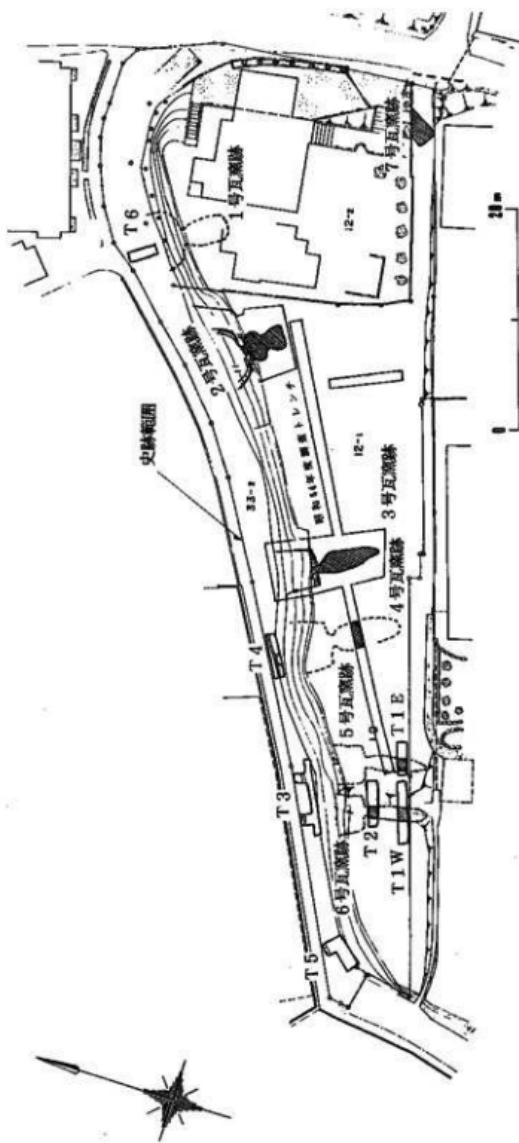
第3図 七尾瓦窯跡平面図

調査の結果、七尾瓦窯跡は標高17m、比高2~2.5mの東西に伸びる舌状台地の北斜面に焚口を向けて配列された6基の登窯(1~6号瓦窯跡)と1号瓦窯の東南25mに位置し、他の窯とは異なり主軸を東へ振って構築された平窯1基(7号瓦窯跡)を確認した。この内、2、3、7号瓦窯跡の全容が明らかにされた。

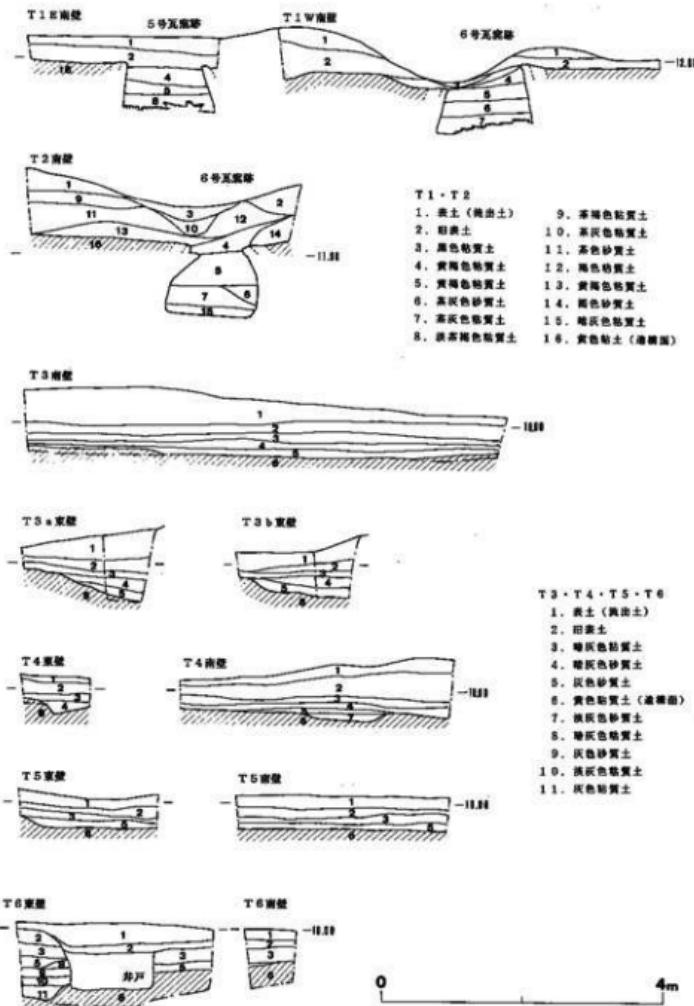
第4図 調査トレンチ土層図

調査は5・6号瓦窯跡確認のためにトレンチ3カ所(T1E・W、T2)、1・4～6号瓦窯跡前面確認のためトレンチ4カ所(T3～T6)を設定し、計29m²の試掘調査を実施した。

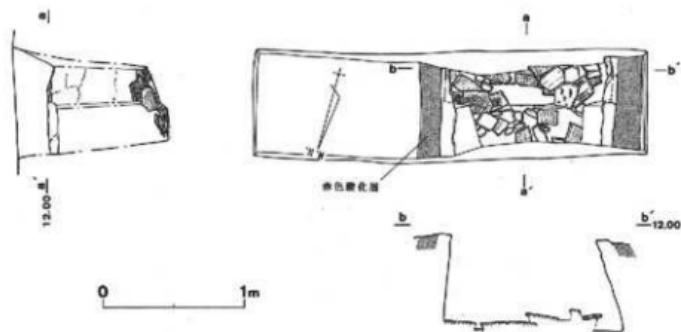
第 5 図 5 号瓦窯跡実測図

フェンス基礎工事のための資料を得るために史跡境界部分に設定した1×4mのトレンチ、T1Eにおいて5号瓦窯焼成部の一部を検出し、床面で幅1.2mを測り、側壁は高さ0.6mまで遺存している。床面は地山を幅25cm以上で約10cmの段差をつけて階段状に成形し、床面の瓦の検出状況から瓦を使用して窯床を形成したものと考えられる。側壁は直線的に内傾し、西側で71°、東側で87°の角度で立ち上がる。壁面にはスサ入り粘土を貼り付けるが、非常に丁寧に仕上げを行っている。また、調査部分での塙の使用は認められなかった。

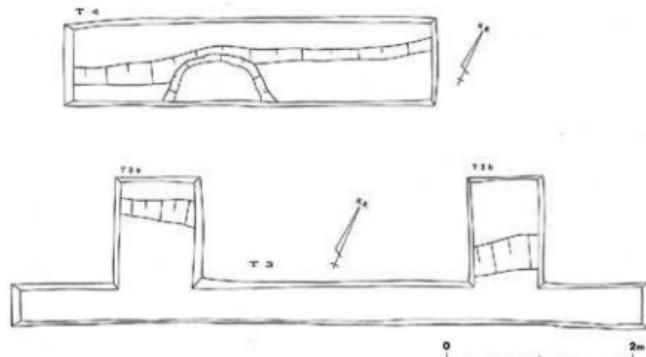
第 6 図 調査トレンチ平面図

4 号瓦窯跡前面に幅 1 × 4 m のトレンチ T 4 を、5・6 号瓦窯跡前面に 0.5 × 7 m のトレンチ T 3 を設定し遺構面の状況を確認した。T 3 及び T 4 では現地表下 30~80 cm で瓦窯操業期の遺構面を確認したが、遺構面は瓦窯跡に向かって 20~30 cm、緩やかに落ち込む状況が確認

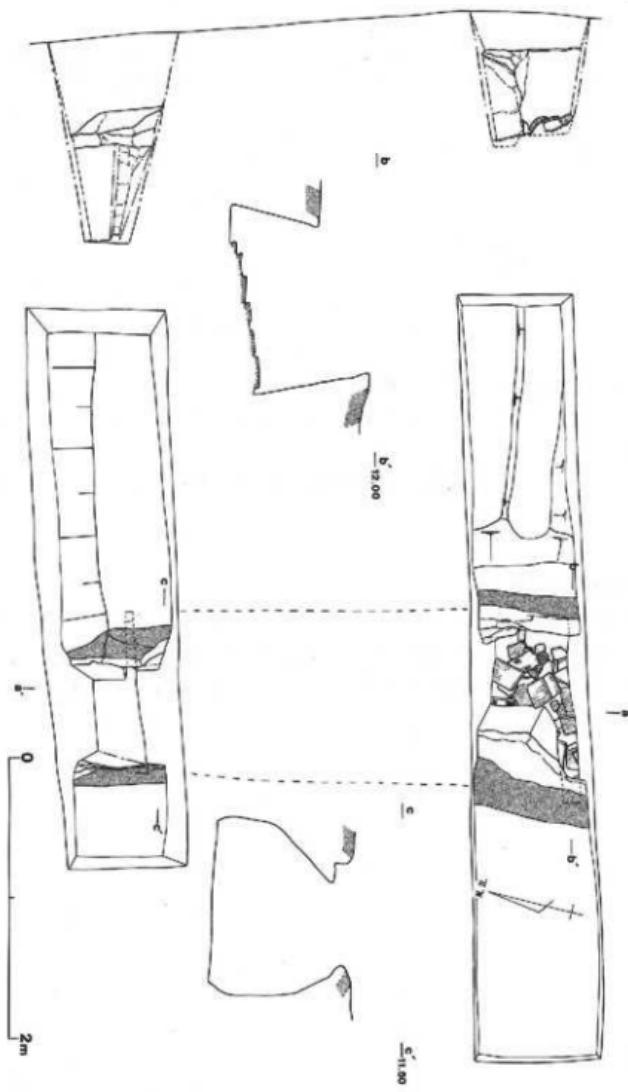
第7圖 6號瓦窯剖面圖

6号瓦窯跡部分は後に掘られた排水溝によって大きく削られており、調査では史跡境界部分に1×5.5mのトレンチT1Wと遺存状況確認のためT1Wの北2mに幅1×4mのトレンチT2を設定した。調査の結果T1Wで焼成部を、T2で燃焼部を検出したが、遺存状況は非常に良好であった。焼成部は幅1.3mを測り、側壁は高さ1.0mまで遺存する。床面は5号瓦窯跡と同様に地山を幅30cm、段差約10cmの低い階段状に成形し、瓦を使用して窯床を形成したものと考えられる。側壁は直線的に内傾し、約80°の角度で立ち上がる。東壁は壁の重なりが2枚認められ、内側の壁については内傾角度はやや大きくなり、丸味を持ちながら立ち上がる。壁面は丁寧に仕上げている。

燃焼部は幅1.0mを測り、側壁は天井部近く0.9mまで遺存しており、垂直に近く立ち上がるが、側壁高の半ば近くから徐々に内傾角度を増していく。但し、東側の壁は倒れ込んでいるためか、内傾の角度が大きく、やや変形した断面形態をなす。燃焼部ではスサ入り粘土は認めら

れず、床面及び壁面は地山が酸化状態をなしており、この部分は地山をくり抜いている。床面の傾斜は全体で約19°を測り、比較的傾斜の緩やかな窯である。調査部分では塙の使用は認められなかった。

また、T 1 E 及び T 1 Wで検出した焼成部床面は 6 号瓦窯跡が 5 号瓦窯跡よりも 30cm 近く低い。

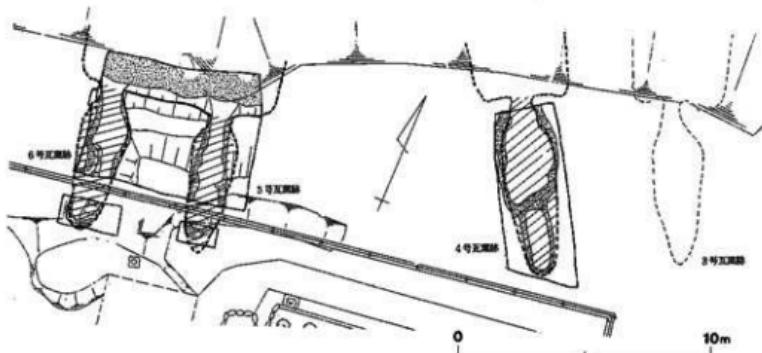
第8回 調査平面図

2年度の調査は、整備工事における窯体表示工事にともない未調査の4・5・6号瓦窯跡の位置、平面形態等を確認するために実施した。但し、遺構の保存問題から文化庁及び府教育委員会との協議によって、調査は窯体の上面検出で止めることとし、平面形態については元年度の試掘調査及び他の瓦窯の状況から復原することとした。また、5・6号瓦窯跡の一部（煙道部）については史跡範囲外に伸びる可能性が高いことから、隣接地の窯体延長部分についても

調査を実施し、共に範囲外約1.5mまで窯体が伸びることを確認した。

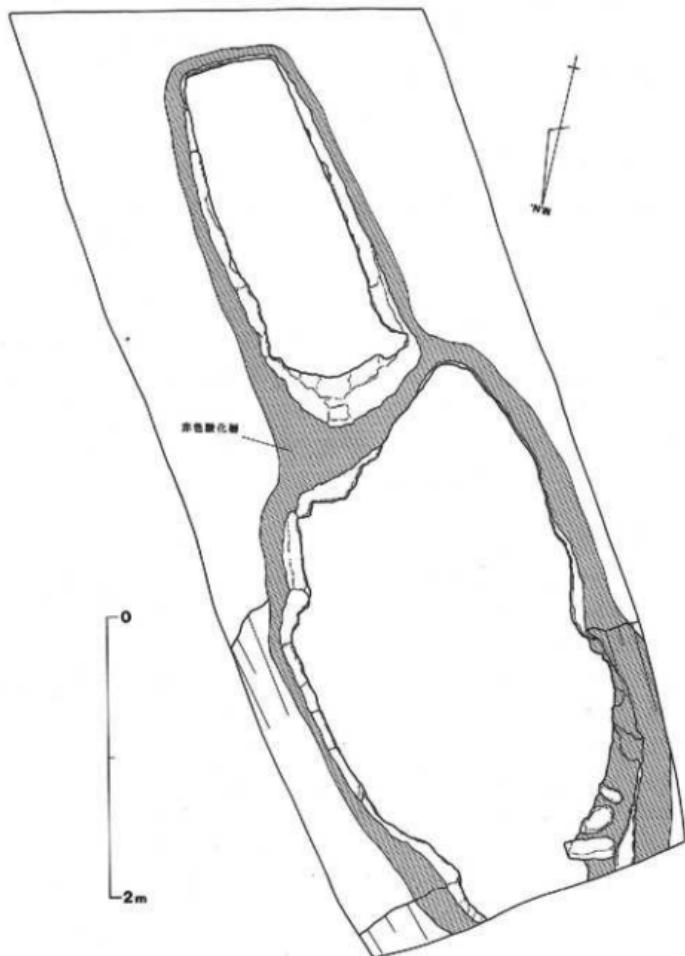
第9図 4号瓦窯跡平面図

窯体上面検出部分で全長6.3m、焼成部最大幅2.2mを測り、主軸方位をN-35°-Wにとる。登窯であり、天井の一部は遺存しており、良好な遺存状況である。窯の平面形態については明らかにはできなかったが、検出状況からは、3号瓦窯跡に近く、船形をなすものと考えられるが、規模はやや大きくなる。

また、焼成部下半近くでは、窯壁部分に明確に埴の使用が認められる。

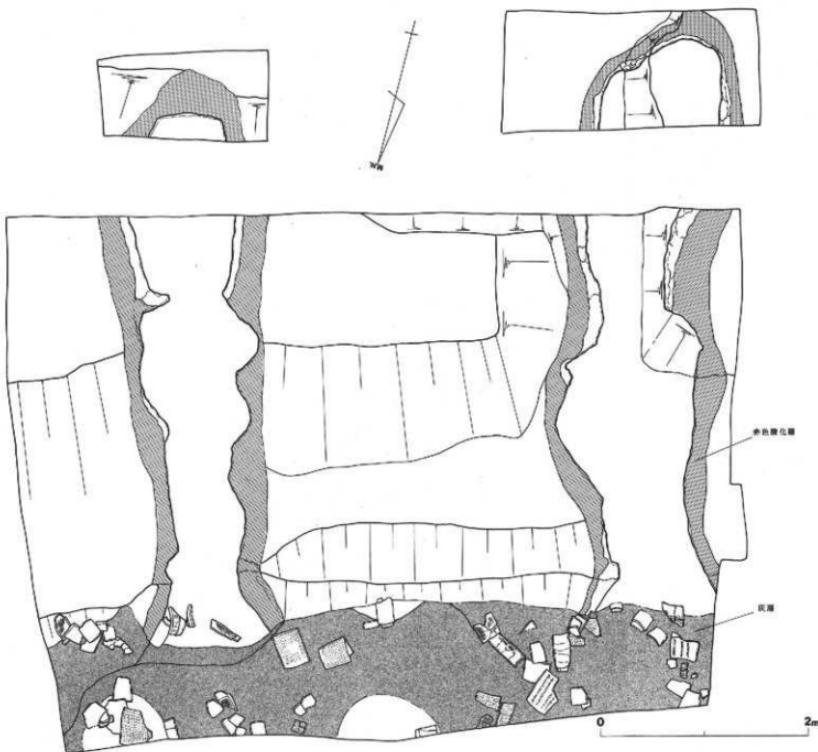
第 10 図 5・6号瓦窑 平面図

5号瓦窯跡は窯体上面検出部分で全長5.5m、焼成部最大幅1.2mを測り、主軸方位をN-15°-Wにとる。6号瓦窯跡は上面検出部分で全長5.8m、焼成部最大幅1.4mを測り、主軸方位をN-15°-Wにとる。5・6号瓦窯跡は前庭部を共有し、両窯の前面の地山を「門」字状にはほぼ垂直に掘り込んでおり、幅6m以上の空間を形成しているが、焚口直前まで灰層の堆積が確認されている。灰層は前庭部を共有しているためにはほぼ同時期に堆積しているものと判断され、両窯の灰層を明確に区分することは検出状況では困難であった。

5号瓦窯跡前面の灰層堆積部分では2ヶ所、ほぼ円形状に径約80cmの範囲で灰の堆積が認められず、上面検出時点での調査を終了していることから断定はできないが、窯との位置関係から柱穴の可能性があり、2号瓦窯跡に認められるように焚口部分に覆屋的な施設があった可能性が考えられる。6号瓦窯跡前面では調査範囲内では柱穴の存在は認められなかった。

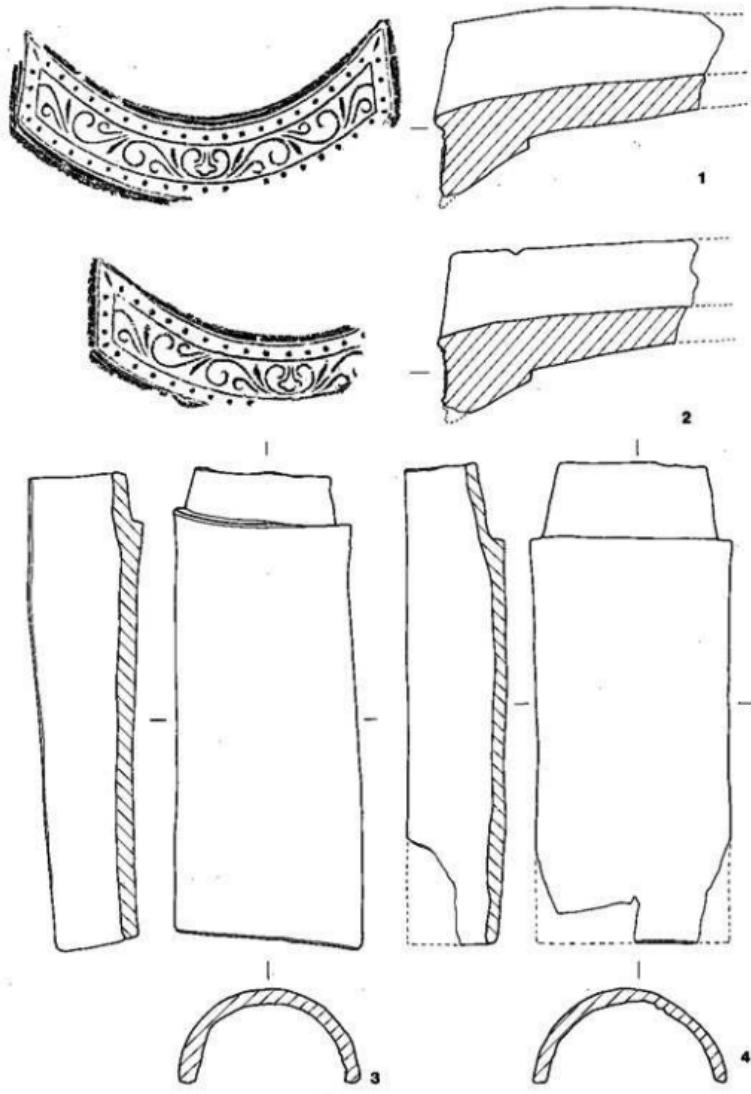
第11図 出土瓦(1)

軒平瓦（第11図1・2）

ともに均整唐草文系軒平瓦であり、離波宮6664-B型式である。焼成は須恵質、胎土は精良で黒色粒を多く含む。

丸瓦（第11図3・4）

玉縁を有し、焼成は軟質である。長さ33～34.2cm、幅12.8～14.3cm、厚さ0.7～1.2cmを測る。胎土は精良で、黒色粒を多く含む。凸面は部分的に縦位の繩叩き目が認められるが、全体に丁寧にスリ消し、凹面は布目圧痕を残している。側面には半截痕が認められる。

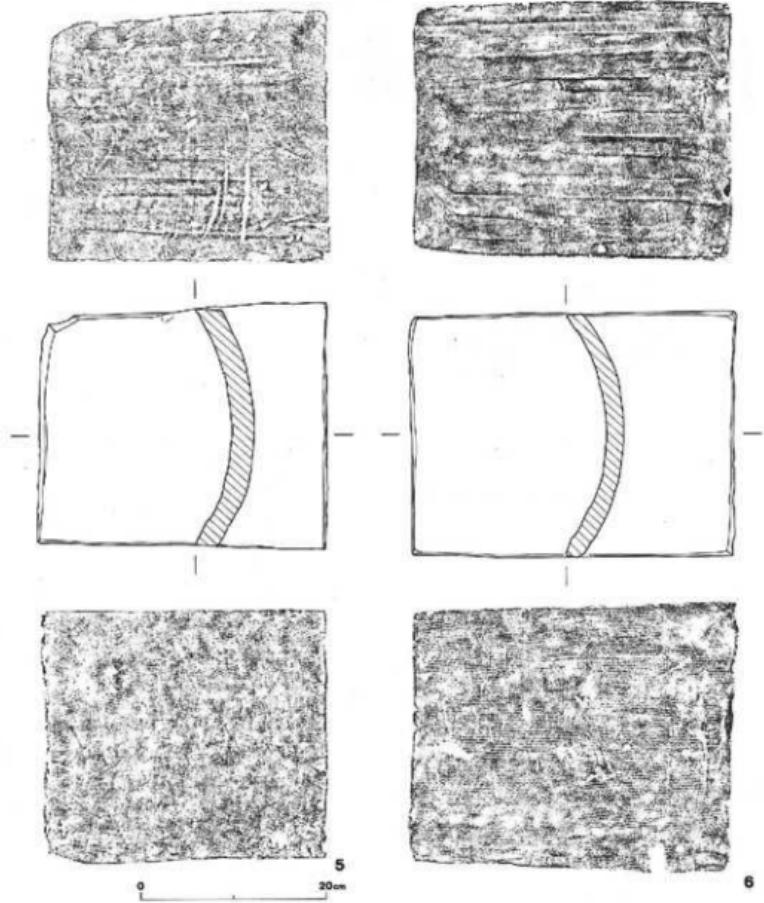
第 12 図 出 土 瓦 (2)

平瓦（第12図5・6）

長さ30.8～34.5cm、幅26.4cm、厚さ1.9～2.4cmを測る。凸面は縦位の繩叩き目が認められ、凹面は周縁以外は未調整で布目圧痕を残し、幅2～3cm前後の模骨痕が認められる。

焼成は須恵質で良好であり、胎土は精良で黒色粒を含む。

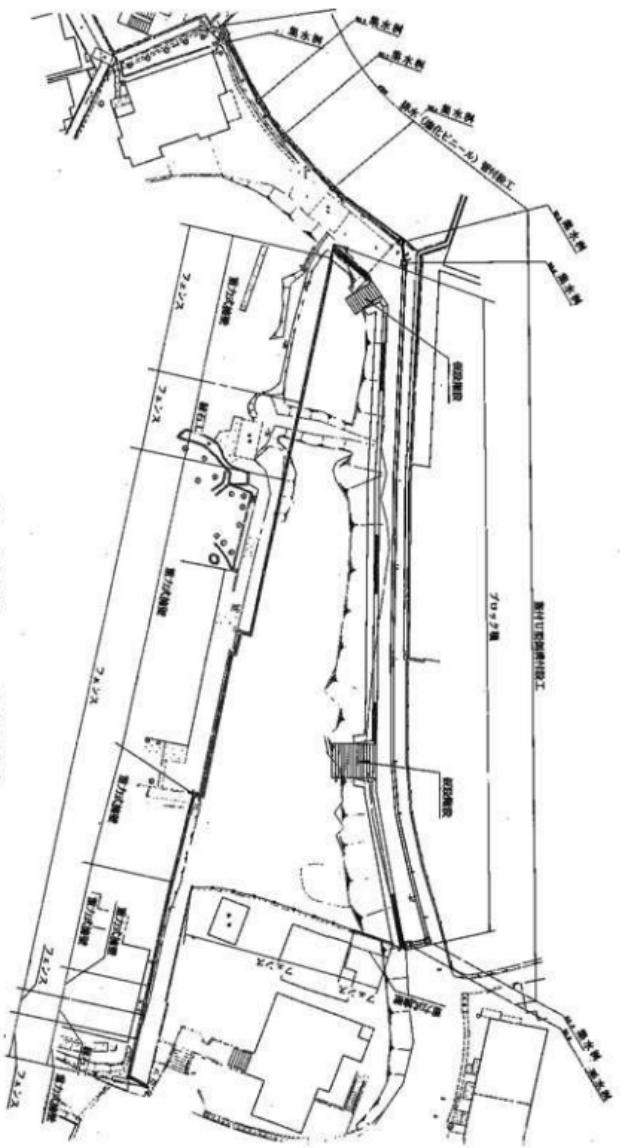
第13図 構造・排水施設・フェンス工事概要図

瓦窯跡の位置する丘陵はその北側で丘陵下の水田面と約2mの比高差を持ち、比較的急な斜面となっているが、この斜面部分の土砂の流出による窯体の損壊を防ぐために法面を化粧コンクリートブロック積みした。高さ1m、延長74.3mにわたって実施し、その間2ヶ所に階段を設けた。また、丘陵下からも各窯の配置状況がわかるように窯体部分の擁壁前面に各瓦窯の表示銘板を2年度工事で設置した。

史跡範囲内の雨水の排水のため、史跡北側の市道との境界部分に内側幅24cm、有効深24cmのコンクリートU型側溝（蓋付）を設置し、史跡西側への排水を行った。史跡部分は一帯で最も低い地点であることから排水溝の設置にあたっては丘陵斜面下で地盤の低い東側では平均30cmの嵩上げによる整地を行った。

史跡指定範囲の外周の内、北側及び東側の民地との境界部分にパイプフェンスを巡らした。高さ平均1.2mで延長105.55mにわたり、擁壁工事を伴うが、5・6・7号窯跡部分では基礎が窯体部分に影響を及ぼさない構造をとった。

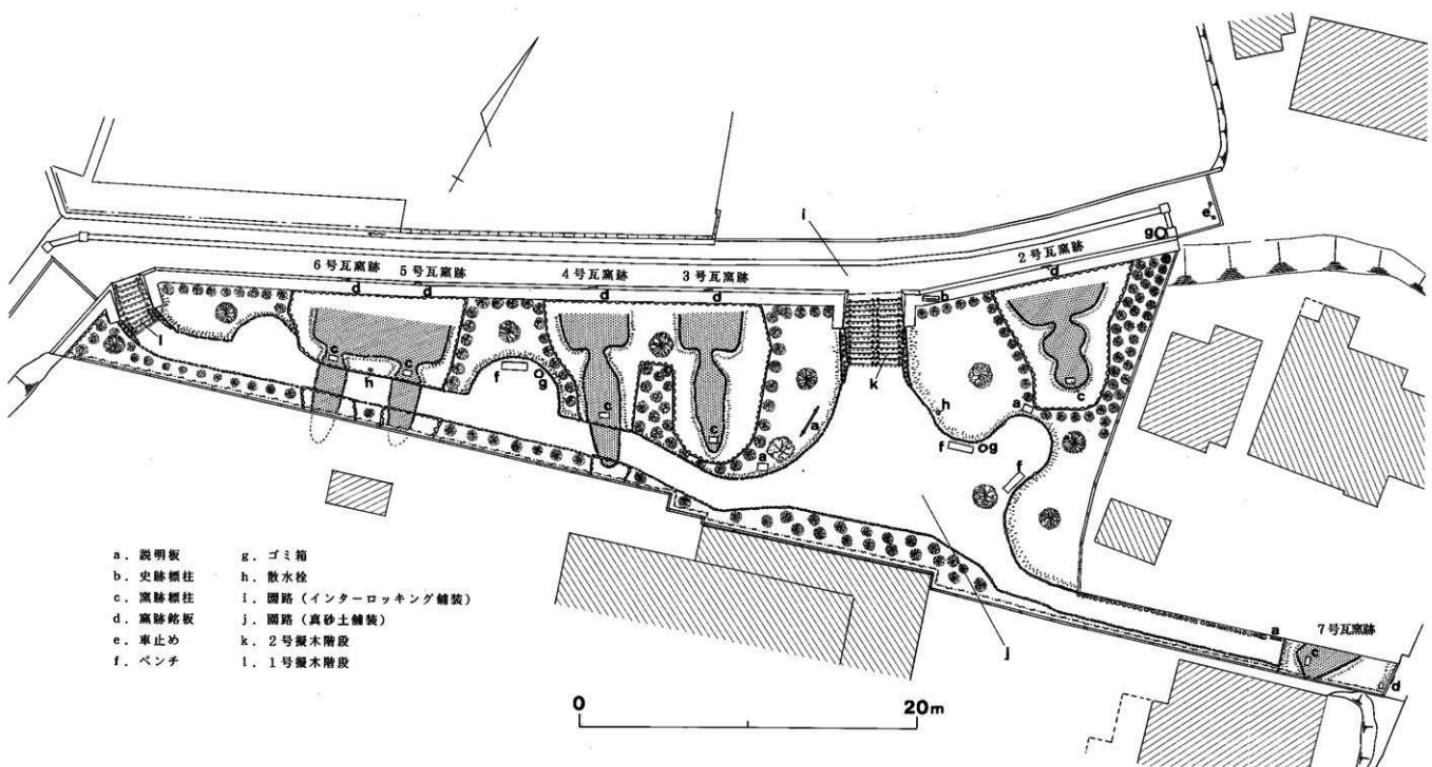
第14図 整備平面図

史跡外からの進入路は史跡北側の斜面下から丘陵上への動線となり、斜面下部分は北接する市道部分と一体として園路としての性格をもたせることとした。この部分は管理上の問題から土に近い配色を考慮し、インターロッキング舗装とし、史跡部分で90.8m²、市道部分63.8m²にわたって実施した（市道部分は市事業）。

斜面下から丘陵上へ上がるに2ヶ所階段を設置した。いずれも擬木を使用し、西端の1号階段は幅1.6～1.8m、9段、中央部分の2号階段は幅平均3.3m、12段である。

に全体説明板を配し、エントランス広場的な機能をもたせた。園路部分は 196m²を真砂土舗装とし、その両側に径15cm平均の玉石を縁石として延長130.3mにわたって付設した。

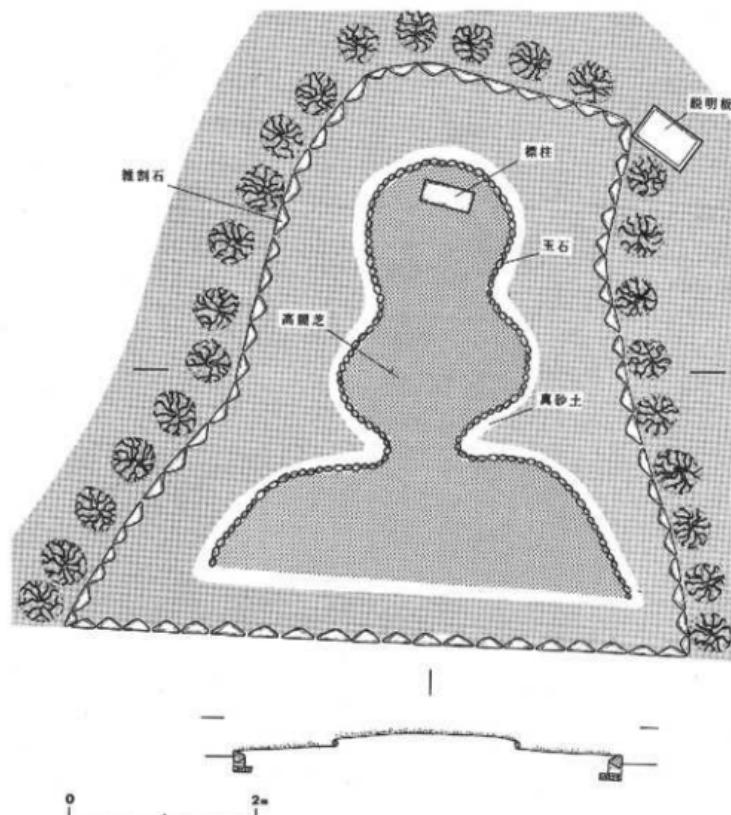
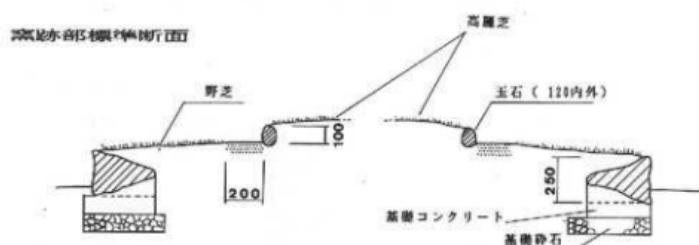
第 16 図 瓦窯跡整備

造構整備にあたっては窓体の保護のため、窓の整備は窓を地下に埋めたまま地表で窓体の位置、規模、平面形態を表示する修景方式で行うこととした。七尾瓦窓跡では大半の窓が登窓であることから、その立体感を平面的な表示で伝えるには不十分な点が多いが、まず、窓体の保護のために、6基の窓体の周囲の総延長127.6mにわたって雑割石を配して他よりも一段高くし、窓体輪郭部分は径10cm平均の玉石を配して規模、平面形態を表示すると共に窓体部分は平均10cm盛土、芝貼りした。芝は窓体部分は高麗芝、周囲は野芝と異なる種類のものとし、窓体部分を明確に表示するようにした。

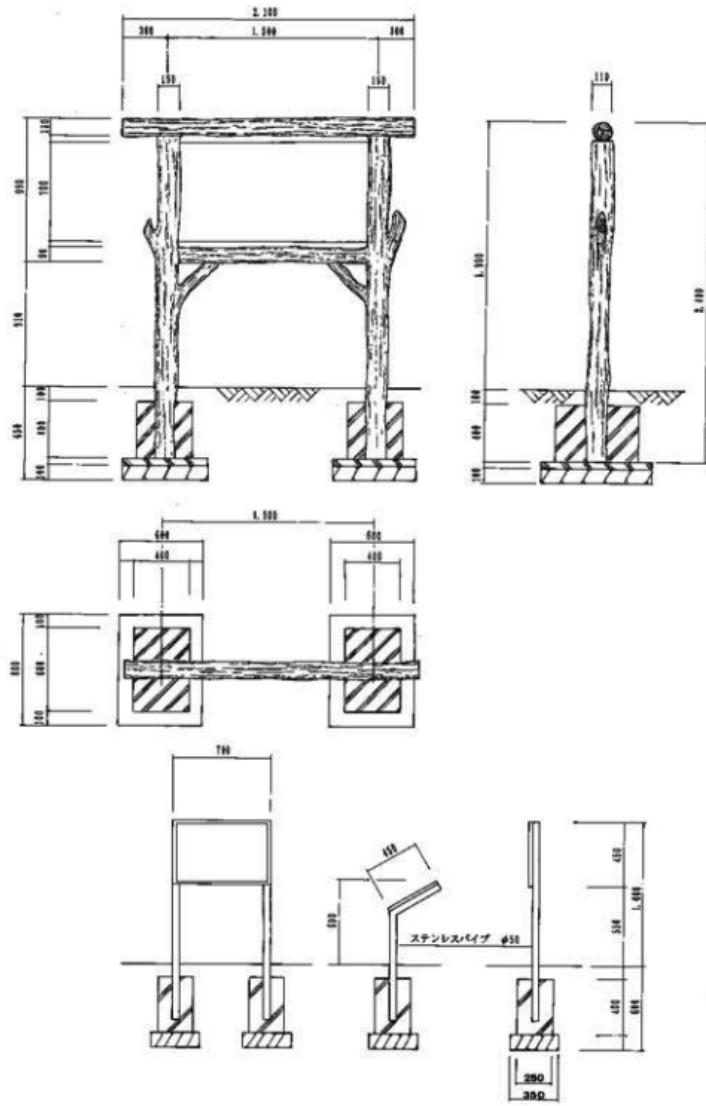
第 17 図 説 明 板

見学者の遺構の理解を助けるために説明板を設置した。全体説明板は2号階段を上がった部分に設置した擬木、アルミ板を使用したものであり、瓦窯全体図、操業想定復原図等を付して瓦窯全体の説明を行っている。窯体の全面的な発掘調査を行った2・3・7号瓦窯跡にはアルミ及びスチールパイプ製の小説明板を設置し、各窯跡の説明を行っている。

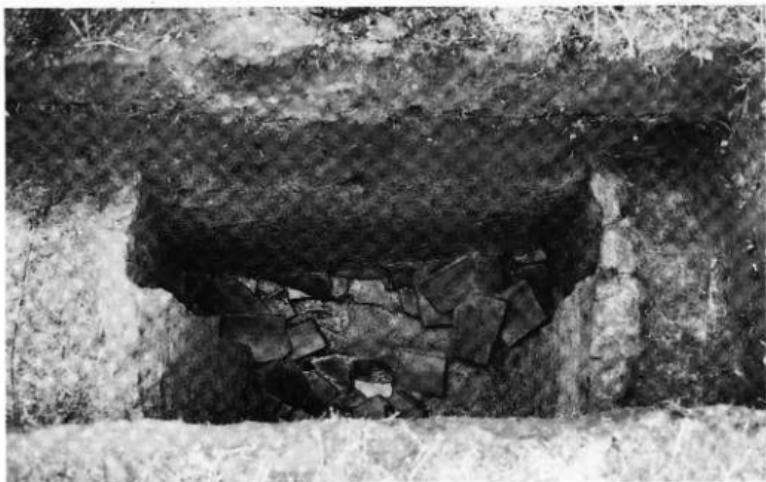
TIE 5号瓦窯跡調査狀況（北から）

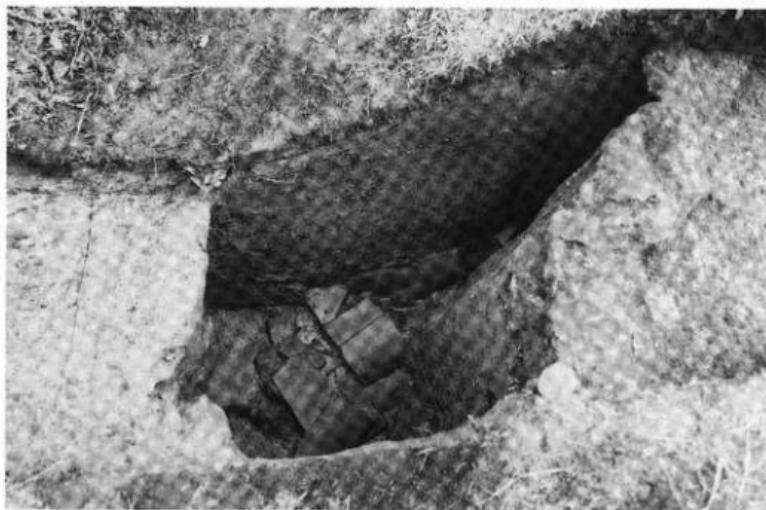
T1W 6号瓦窯跡調査状況（北から）

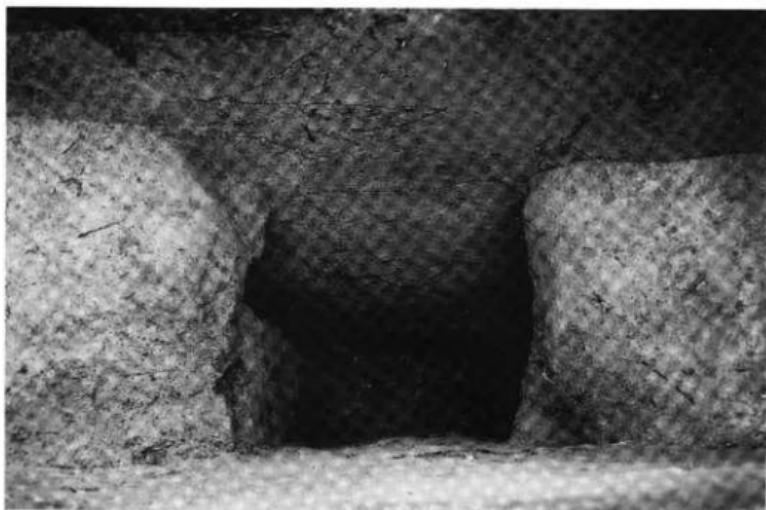
T2 6号瓦窯跡調査状況（北から）

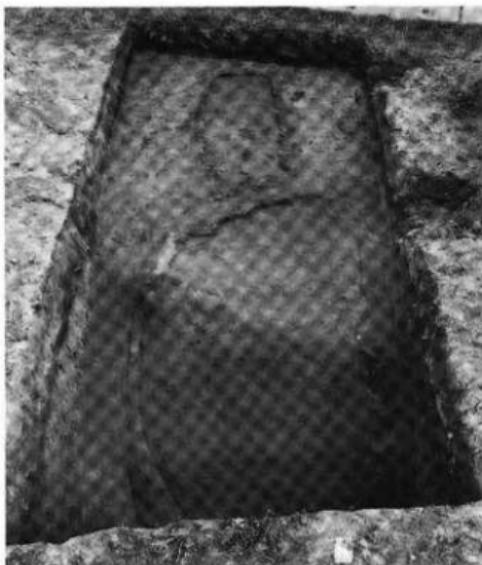
4号瓦窯跡調査状況（北から）

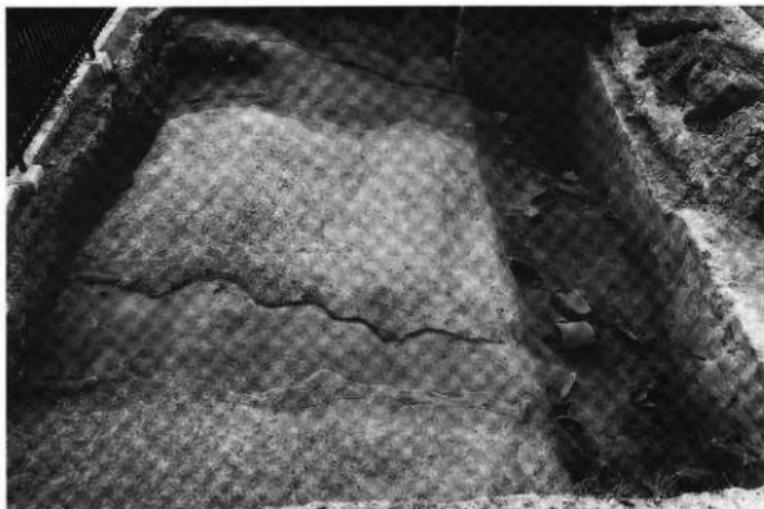
5・6号瓦窯跡調査状況（東から）

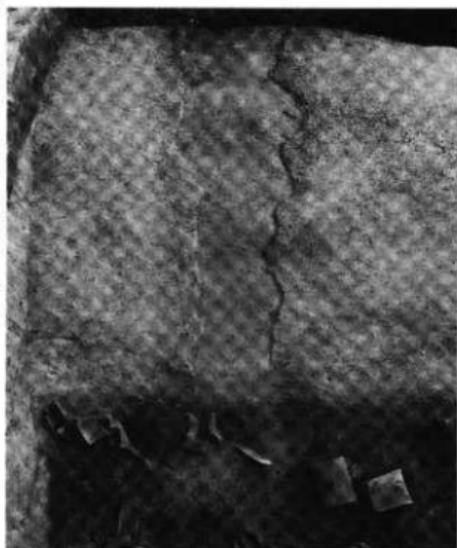
5号瓦窯跡調査状況(北から)

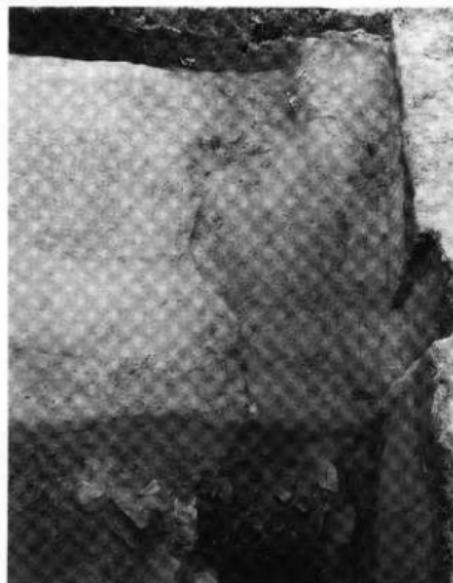
6号瓦窯跡調査状況(北から)

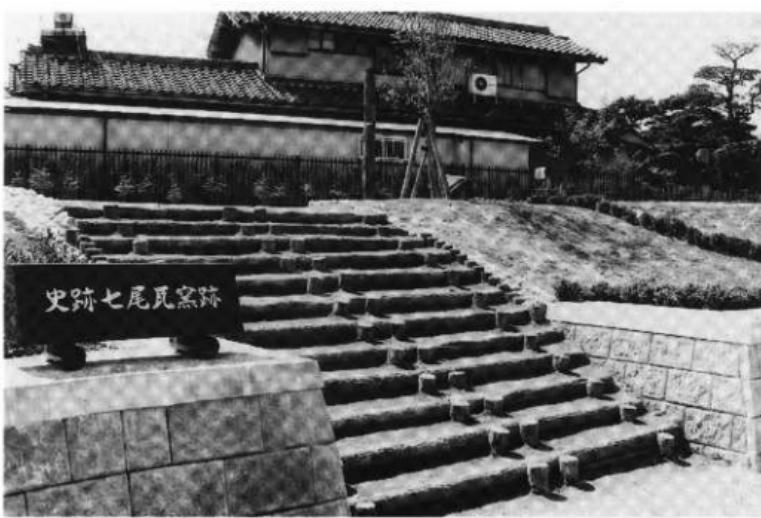
2号階段・史跡標柱（北東から）

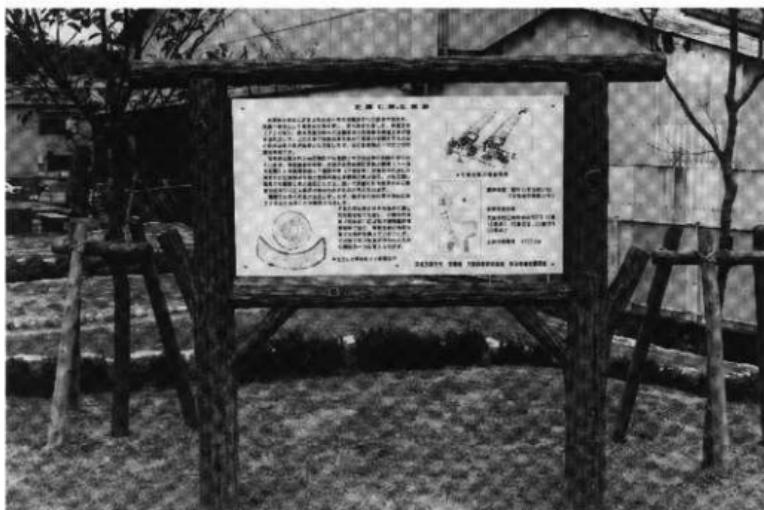
全体説明板

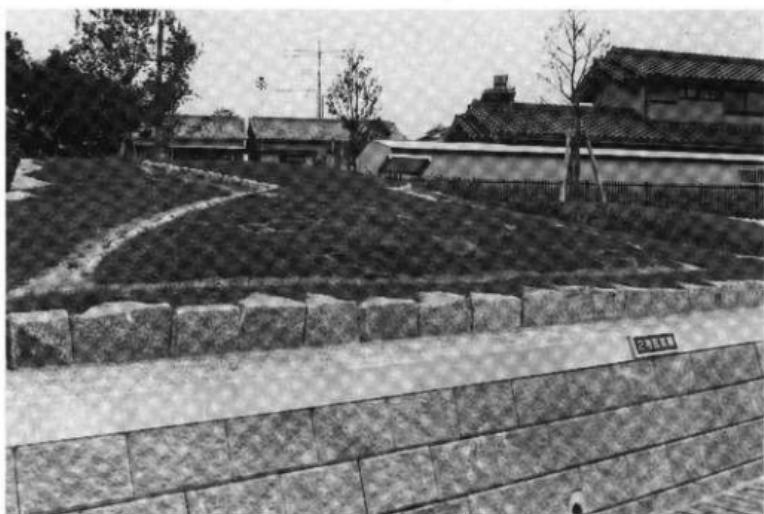
2号瓦窑跡整備状況（北東から）

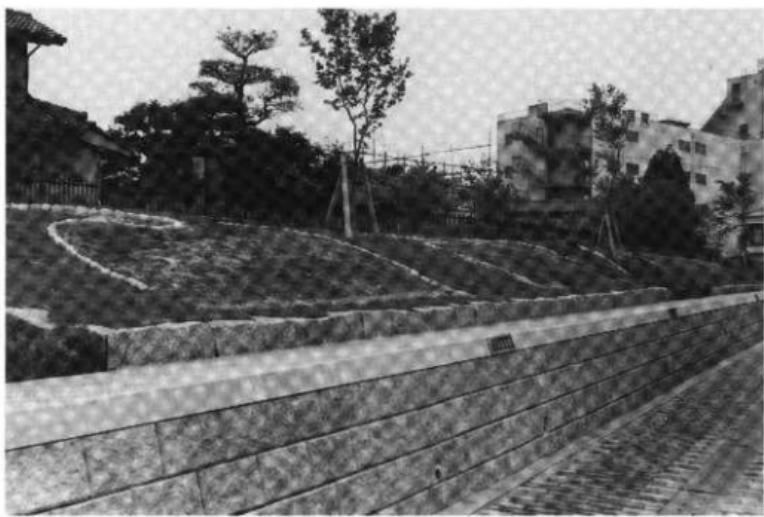
3号瓦窑跡整備状況（北東から）

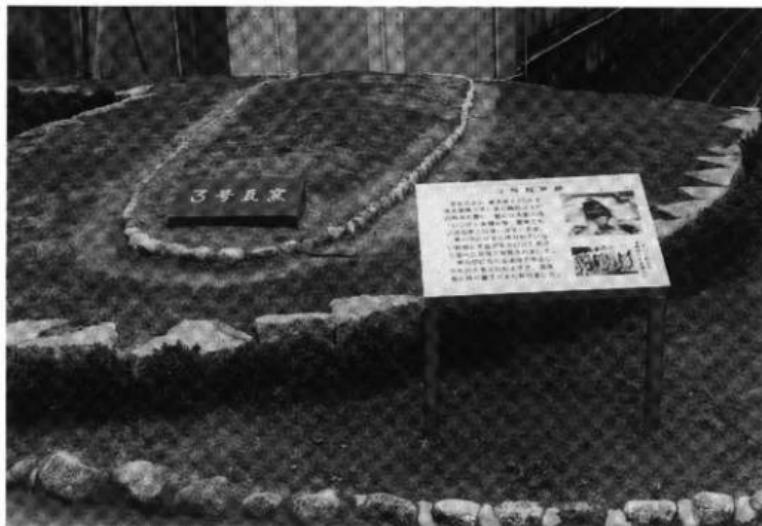
3号瓦窯跡整備状況（南東から）

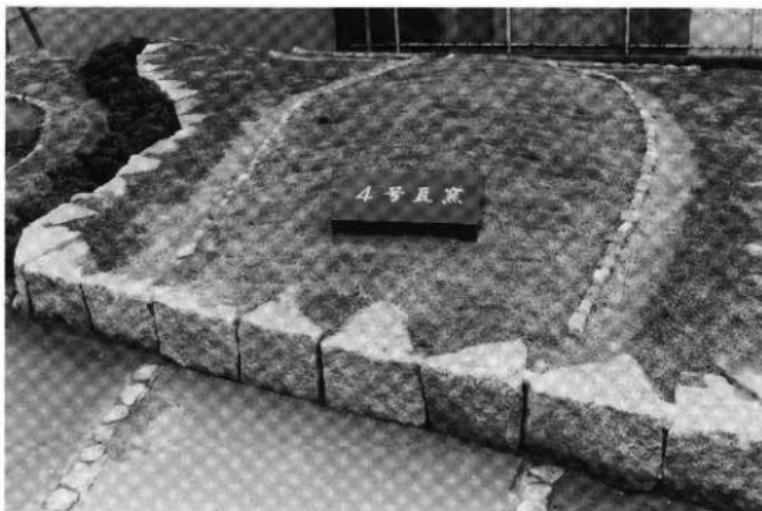
4号瓦窯跡整備状況（南東から）
