特別史跡彦根城跡(米蔵、水門及び作事所跡)発掘調査報告

平成15年3月

彦根市教育委員会

彦根市埋蔵文化財調査報告第32集

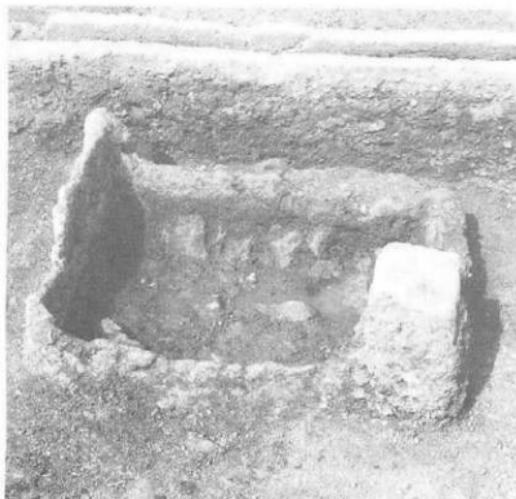
平成12年度 7 トレンチ（漆喰枠遺構）

次に、市立西中学校に隣接する南側の地域では、7トレンチと9トレンチで遺構を確認した。この内、7トレンチで確認した遺構は、トレンチのやや南側で1m×1mの漆喰叩きによる桥状の遺構を検出し、この遺構がトレンチ外に出ていたため、トレンチを若干拡張してその全体を検出した。この漆喰叩きの遺構は、底も漆喰叩きで作られており、漆喰叩きの水溜め遺構と考えられる。また、9トレンチでは、北端で漆喰叩きが1m×2mの面的に施された遺構を検出したが、その周囲は市営住宅による搅乱が激しいため、遺構の性格を把握するまでには至らなかった。また、このトレンチ南側では不整形な並びの石列を検出したことから、トレンチを西側に拡張してその全体を把握することとした。この結果、石列は「コ」の字形に東側が5mで北側が9m、南側は2mほどで途切れるものであったが、6トレンチで検出した溝と考えられる敷石遺構と比べれば、幅は0.3mと狭く、石の並びが乱雑であり、並べられた石も大きさに統一性を欠き、面をそろえるという意識も見られないものであることから、古い遺構とすれば、土塀の基礎部分と考えること

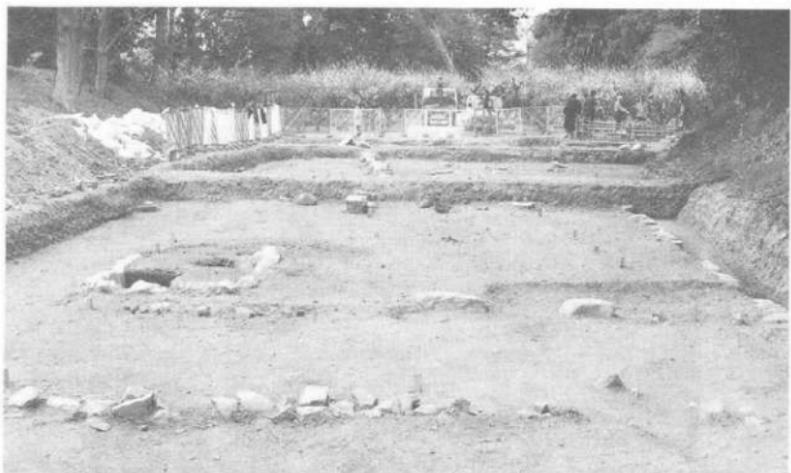
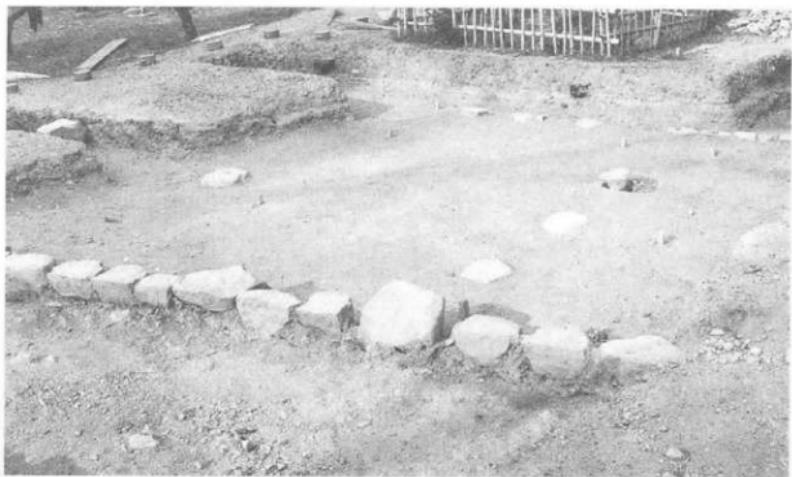
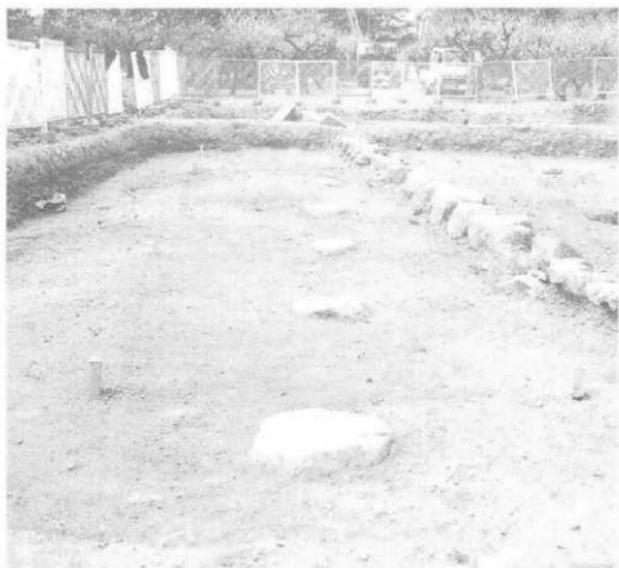
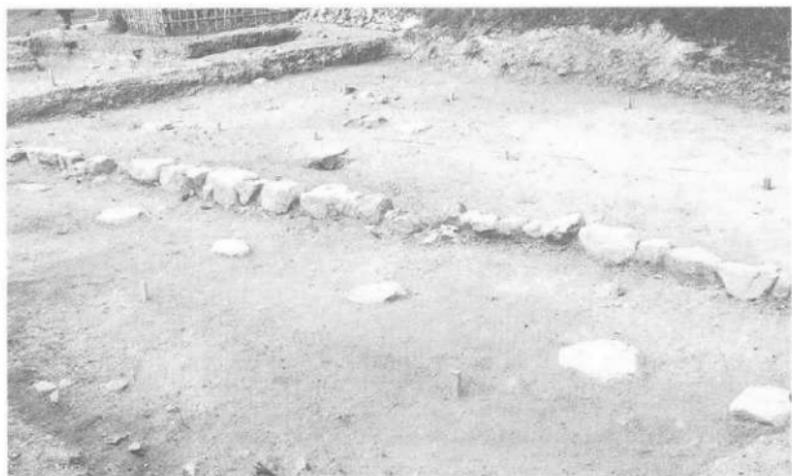
米蔵会所地区トレンチ（上：全景 下：西から）

米蔵会所地区トレンチ（上：南から　下：西から）

このため、石列は、応残しながら掘り下げて米蔵会所の遺構の検出を図った。米蔵会所の礎石は、地表下40cmから50cmで検出でき、その土層は角礫混じりの山地層をベースとするものであった。この山地層で50cm前後の上面が扁平な石が平らに据えられた形で検出できたため、この面で遺構確認のための精査を行った。この結果、山地層は大手道方向に行くと途中から砂層に近い土層に変わると、トレンチのはば全体で据えられた状態での礎石を21個検出するとともに、礎石の抜き跡と考えられるピットを5ヶ所検出した。礎石は、梁間方向に3列、桁間方向で4列検出し、さらに建物の端と考えられる山際では面を山側にそろえた石列を検出した。この石列は、各石が20cm以下であり礎石の石に比べれば若干小ぶりであり、当初は山際の排水の溝と考えていたが、対になる石列が検出できなかったことや、礎石との間隔が1mと他の礎石の間隔と同じであることにより、米蔵土壁の布基礎と考えることが可能であろう。

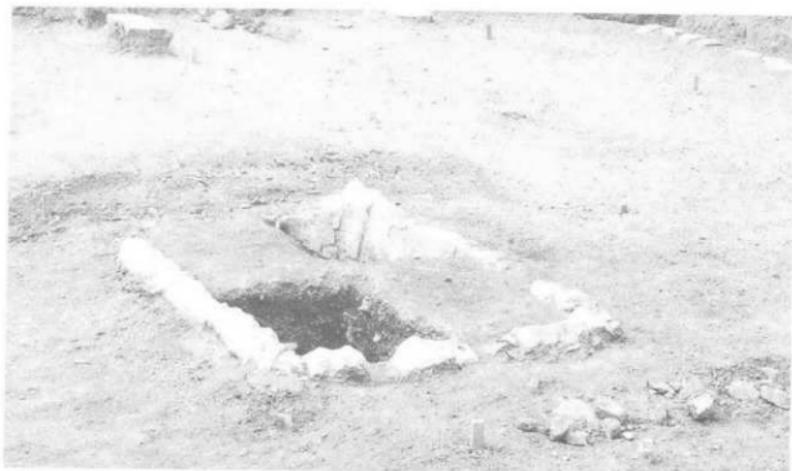
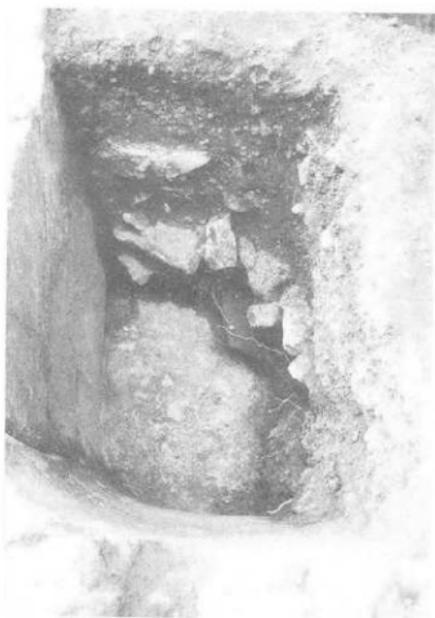
米藏会所地区トレンチ（漆喰遺構）

米蔵会所建物の礎石として検出した西側の礎石群と土堀遺構の痕跡と考えられるぐり石の並びとの間からは、漆喰印で作られた1m×1.5mの溜橋を検出しているが、米蔵会所の礎石より一部が建物の範囲の中に入っていることから、同時期に存在したことは考えられず、米蔵会所建物が取り壊されてからのものと考えられる。

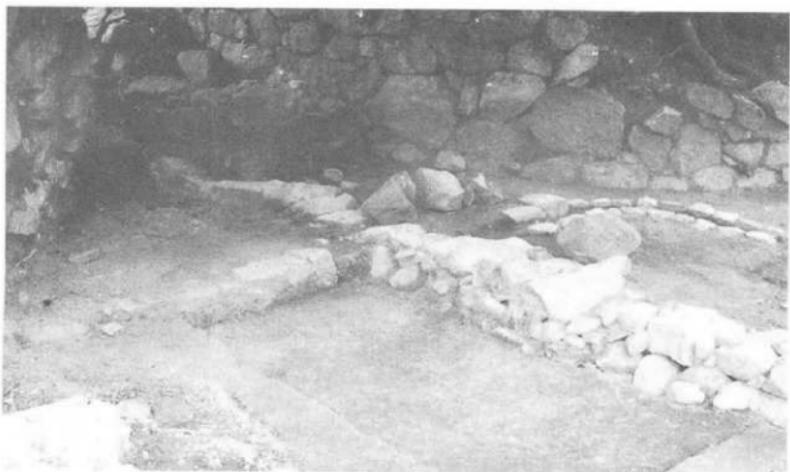
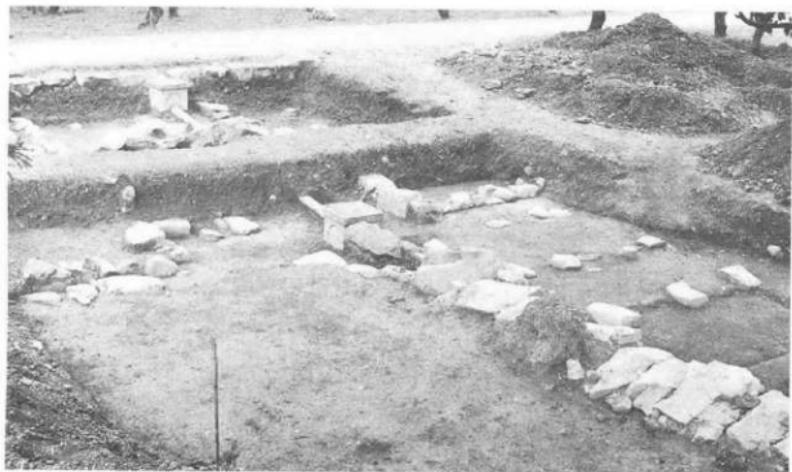
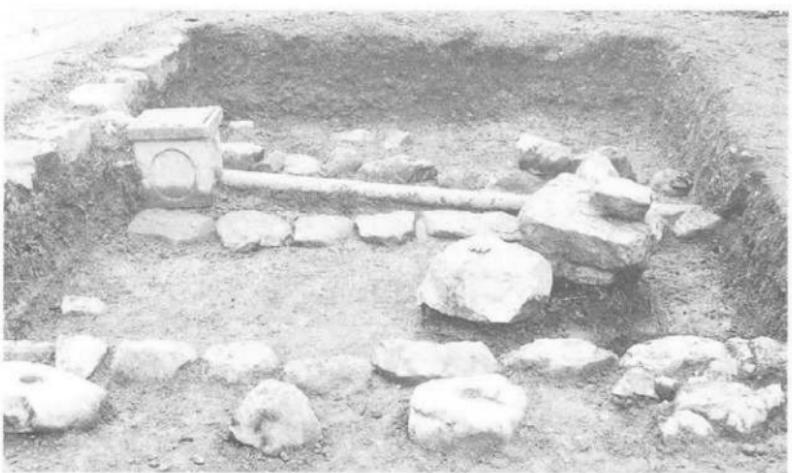
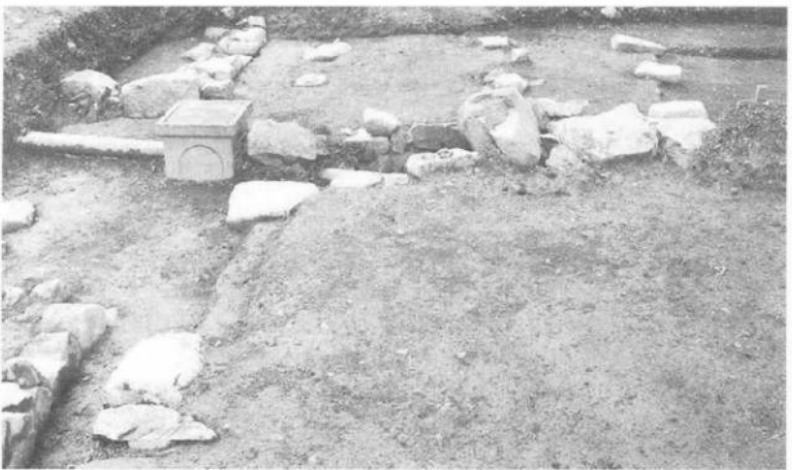
米蔵水門地区トレーニチ（上：北から 下：南から）

米蔵水門地区トレンチ（上：西から 下：東から）

遺構は、表土層を掘削するとトレンチ東端で暗渠と考えられる石組みの溝を検出した。この石組みの溝の蓋石は山裾に設けられた浄化槽の設置時に排水管を入れるため部分的に外されていたが、トレンチ中央部よりは内堀に向かって傾斜しながら船着場石段の中で内堀に開口している。また、船着場の石段は、水門石垣からの崩落していた石を取り除いた結果、ほぼ原形で確認できた。

水門石垣は、中段まで崩落していたものであるが、梅林側の石垣は立ち木の根の圧力による崩落があり、このため裾部の調査を実施したが、石垣裾部西側では裾部と平行するように石組みの溝を検出したため、この溝を追うようにトレンチを拡張したが、溝は円弧を描いて曲がり1mほどで検出できなくなった。水門中央部では、溝の痕跡だけが検出できる状態であり、石組は出土しなかった。また、石垣東側では溝の石垣側の石組みだけが検出できた状態であり、一部が石垣の中に入り込んでしまう状況であったが、木の根等で十分な調査ができなかった。また、中央部は暗渠で切られており、石組み溝のレベルも暗渠とほぼ変わらない高さで検出したものである。

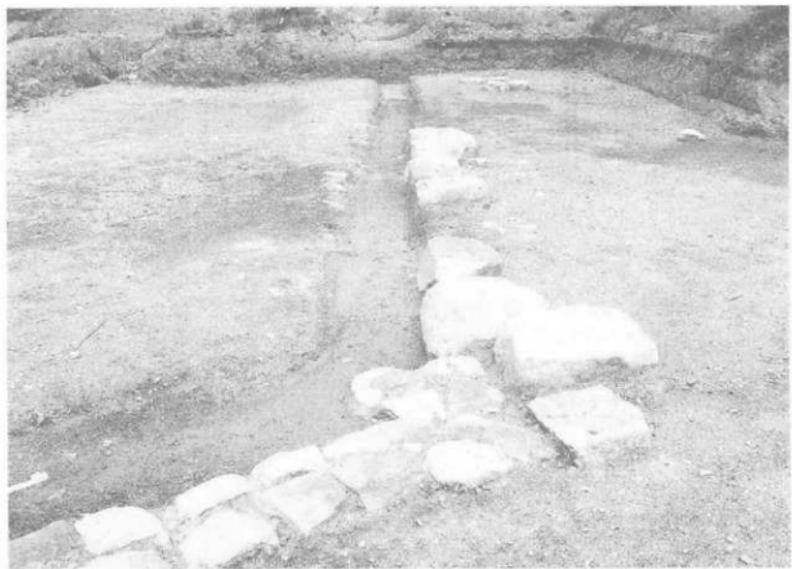
布基礎礎石と雨落ち溝

70cm前後のしっかりした上面が平らな石を7石ならべた遺構が3mにわたり検出できた。その詳細は、南側に各石の面をならべ直線状に面を作り、東側端部の石を半石ずらして据え、雨落ちと考えられる平石を底に敷いた幅約30cmの溝の始まりとなっている。この雨落ち溝は、ほぼ南北に向かって弱い弓なりの弧を描いており、トレンチ端約3mの所で1m×1mで深さ約1.2mの石を積んで作った石組み構に一旦は入る。溝は、この石組み構より「L」字状に曲がり、内堀に向かって流れるが、トレンチ東端付近で検出できなくなっている。この石組み構は、表御殿の発掘調査時にも数ヶ所検出している遺構と同様、泥を沈殿させる浄化槽の役割を持っていたものと考えられる。雨落ち溝は、側石がその大半を抜き取られていたもので、数石が残っていたが、付近を精査したが抜き取り跡は確認できなかった。また、石の抜き取り跡が確認できなかったのは「布基礎」状の礎石も同様であった。

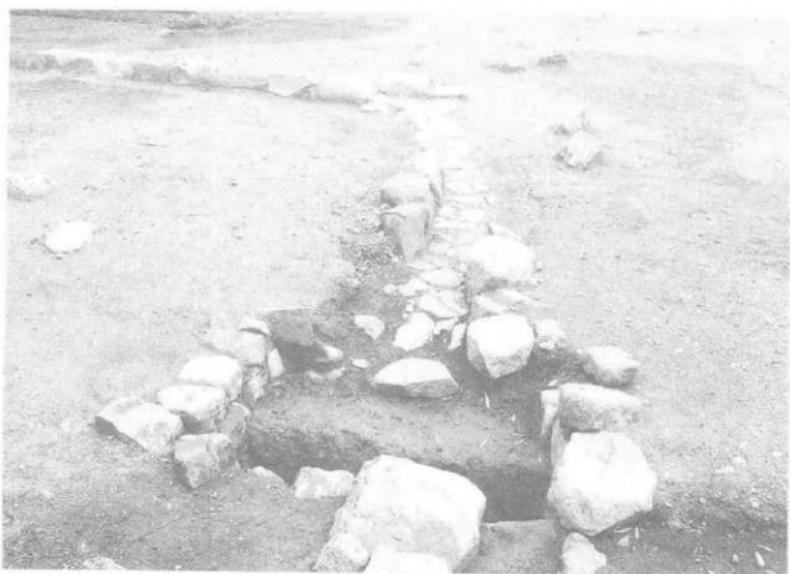
雨落ち溝と水溜

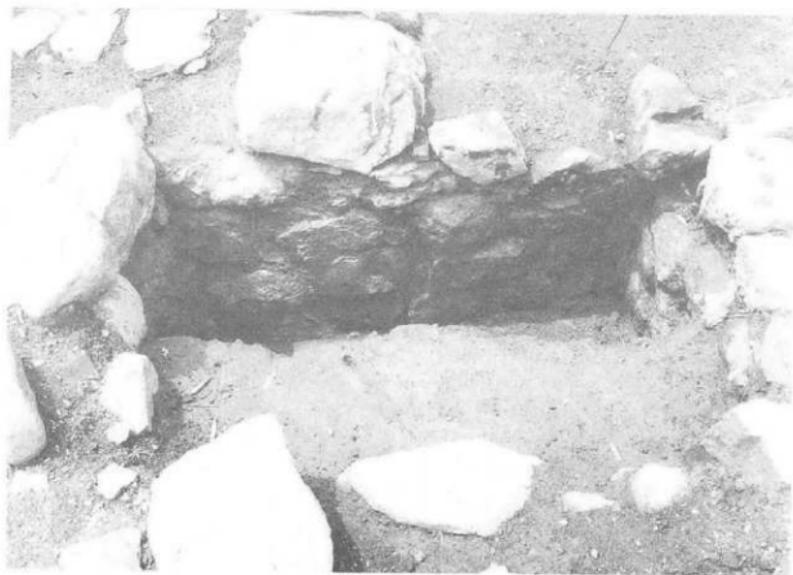
水溜石組み状態

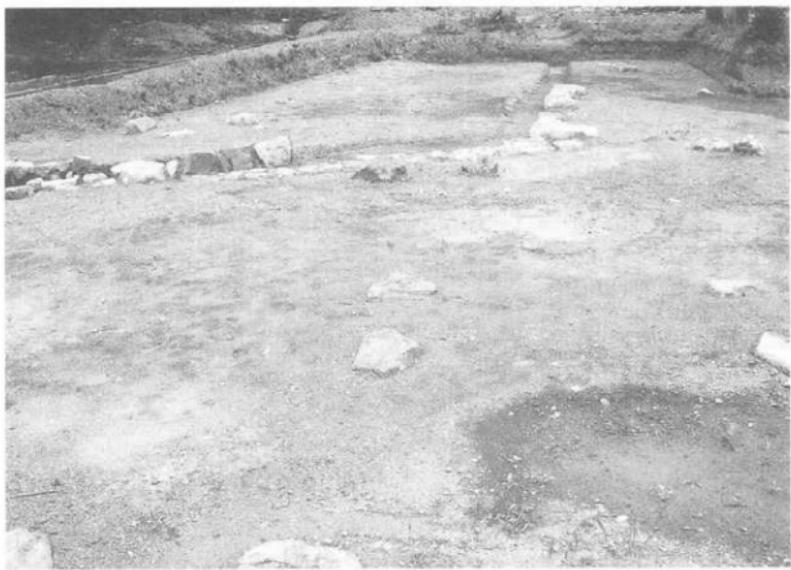
雨落ち溝と道路側礎石

建物礎石と考えられる遺構は、上記の溝と市道の間でも10石検出している。この礎石群は、互に直交する軸を持つことは確認できたが、建物の規模や平面プランを確認することはできなかった。ただし、その立地を考えれば長屋門の遺構の可能性を考えることも可能であろう。

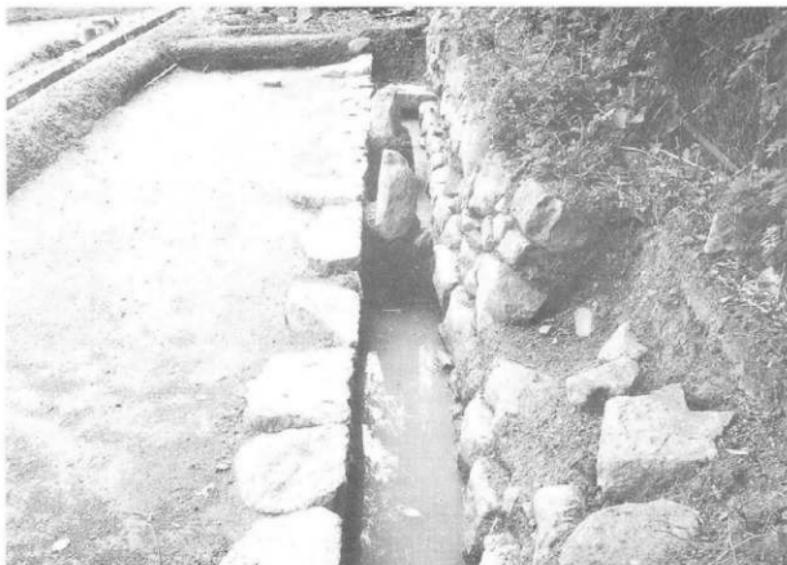
地割溝の検出状況全景

遺構は、現表土下30cmから40cmの所で大型（一辺が80cm前後あるもの）の割石を使った幅60cm、深さ80cm前後の溝を検出した。この溝は西から東に向かって流れるものと考えられ、内堀に向かって低くなるように作られており、底石は検出できなかった。

以上、遺構の検出状態を考えれば、最初に地割の溝が作られ、次にこの溝の東側を暗渠を作り替えた時期があり、この時期にある程度溝が山土で埋められたものと考えられる。その後、埋め残された西側の溝に石垣が積まれ、東側は溝が埋められ整地された上に石垣が積まれたものと考えられる。この地割の溝は、以上の3時期の変遷を辿っていたことが確認できた。このことから考えれば、一つの地割の溝を3回作り替えながら使用していたことや、その溝に沿って最終的には石垣を作り境界としていることから、重要な地割の溝であったことが考えられる。このことは、藩政時代の彦根藩の唯一の公式な学校であった「弘道館」の地割の溝とする大きな根拠の一つとすることも可能であると考える。

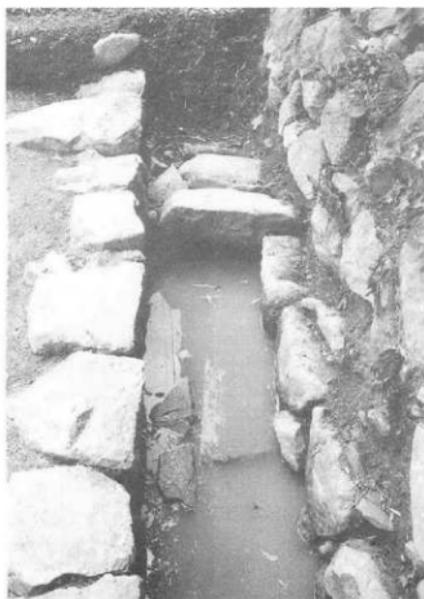
地割溝東側の検出状況

ただし、この溝は、検出した東側約1mでは溝内部に蓋石を載せる石材を置き、開渠の溝を後から暗渠に作り替えたものであることが確認できた。この暗渠は、端部で確認した結果、底には平らな石が敷いてあり、底石を敷き詰めた暗渠であると考えられる。暗渠の幅は40cm、底石から蓋石までの高さ30cmであった。

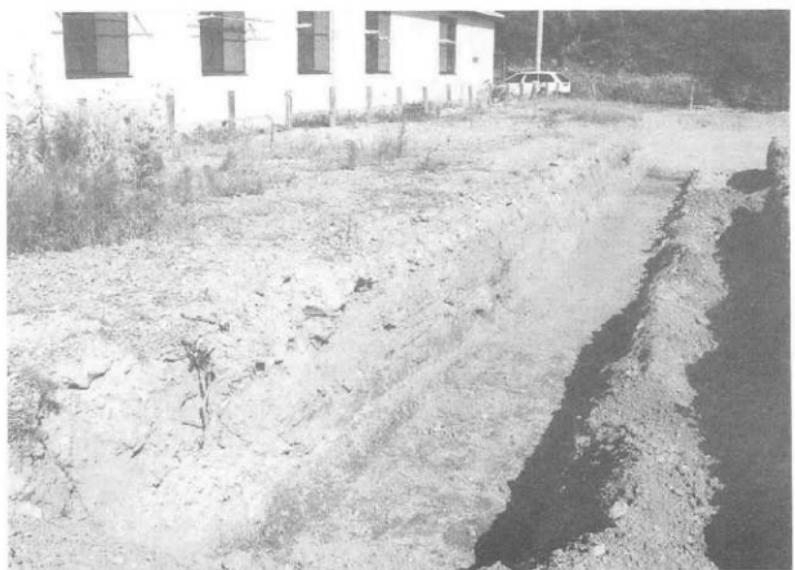
A地区拡張深掘後

土層は、「A地区」北側の地域と同様に近代から現代の擾乱があり、部分的に遺構面と考えている角礫混じりの黄褐色山土層が縦状に残る土層となっていたが、遺構や遺物は確認できなかった。さらに、重機でもう一段掘り下げる土層を確認したが、下層には、茶灰色角礫混じり土層があり、その上に角礫混じりの黄褐色山土層や黄灰色粘質土層があり、旧中堀側から内堀側に向かって整地を進めて行った地層であると考えている。また、部分的に灰色砂層が見られたが、彦根城内では表御殿跡の明治時代以降の整地層でも見られるもので、建物の基礎を埋め立て整地する時に用いていたものと考えられる。
