米沢市埋蔵文化財調査報告書 第80集

遺跡詳細分布調査報告書

成島古墳発掘調査

2003

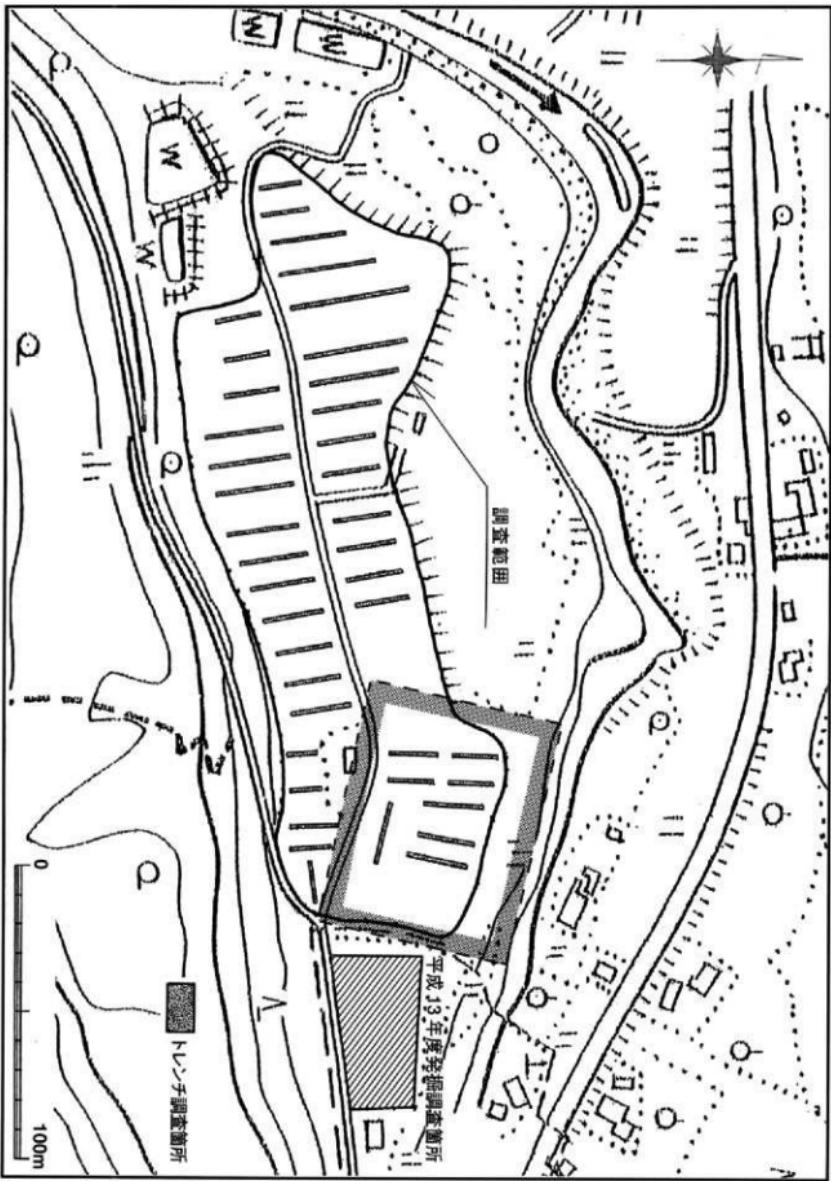
第37図 館山北館跡付近調査区

館山南館の分布調査を12月10日～19日、北館の試掘調査は12月20・21日の2日間で実施した。当該地に重機を使用し、幅2m×30m等のトレーナーを40本設定（第36図）し調査した結果、概ね表土下40～60cmで茶褐色・灰青色シルト及び粘土質シルトあるいは、これらに砂利が多量含む地山層が確認された。東西方向に走る農道から南側の地山層は安定していたが、北側の地山層は圃場整備で擾乱及び削平されており、礫が多く含んでいた。遺物は出土されなかったが、全体的に柱穴と思われる痕跡が認められる。詳細な遺構の分布状況については次年度から実施する予定である。

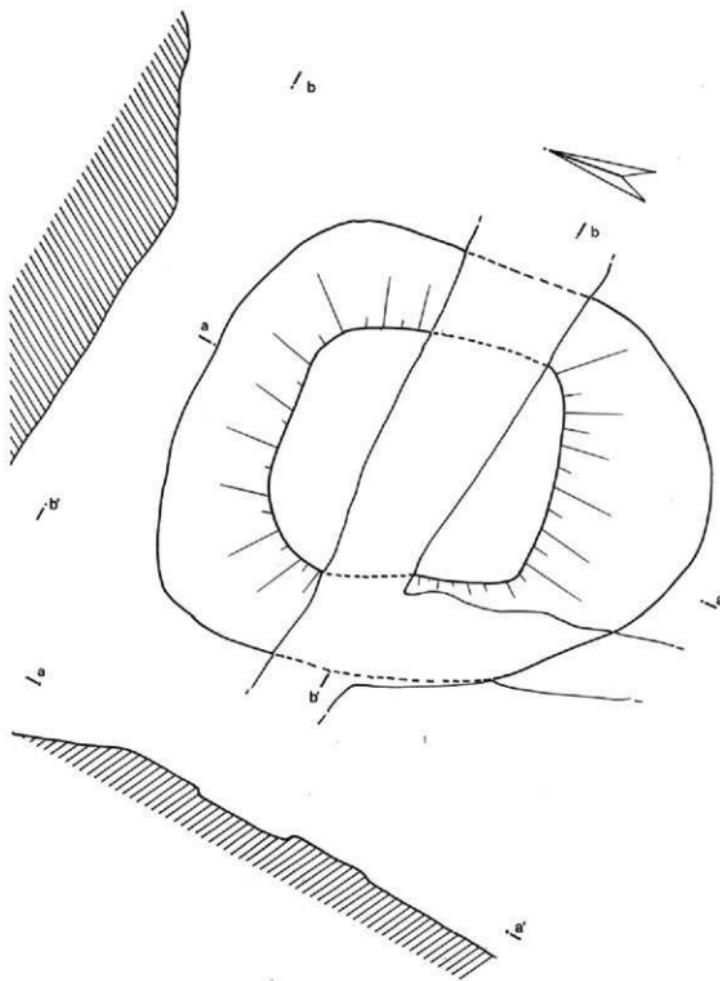
第40図 成島古墳群2号墳略測図

山頂の1号墳は前方後円墳であり、平成3年（1991）に測量調査、平成12年（2000）には後円部の復元を目的とした発掘調査を実施している。他に5基の方墳があり、合計6基からなる古墳群である。1号墳の全長は60m、陪墳と考えられる2号墳は13m×13mの方墳であり、1号墳の後円部北東に隣接する。

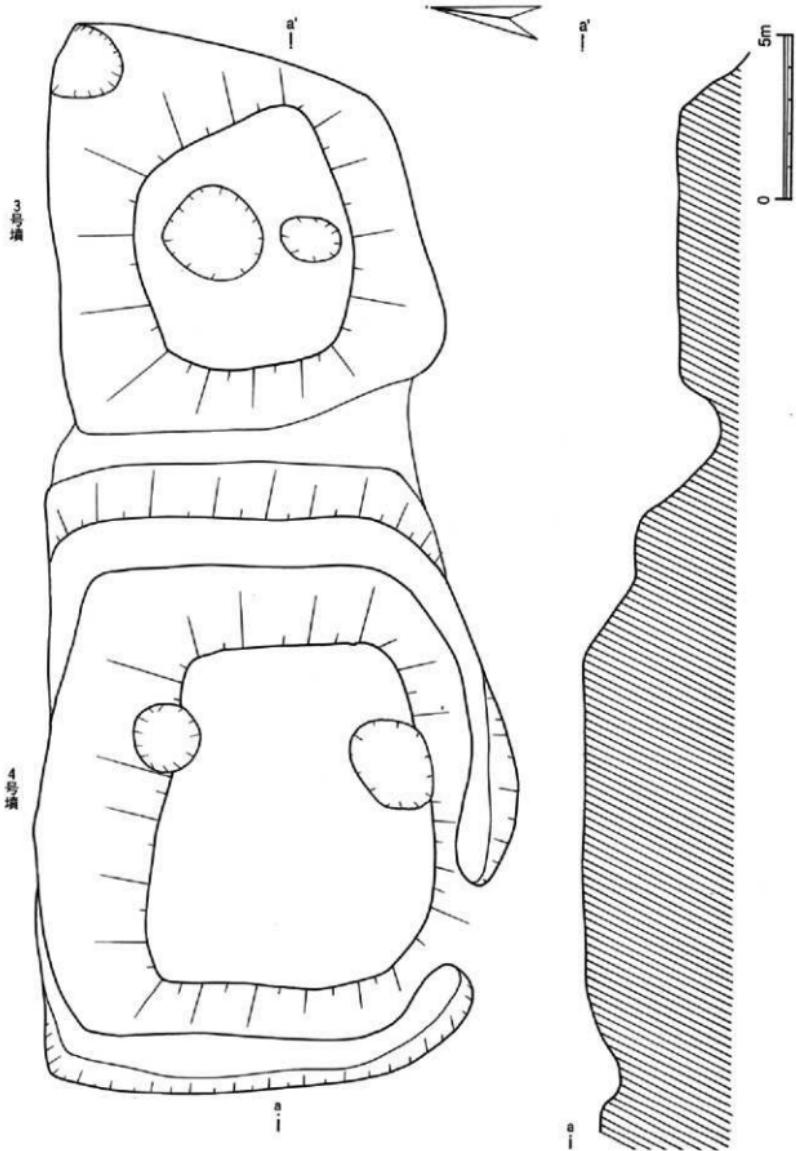
第 41 図 成島古墳群 3・4 号墳略測図

3・4号墳は、1・2号墳の位置から北東に約90m離れた場所にある。第40図に示したのが略測図であり3・4号墳が舌状丘陵地を利用して東西に並んで構築されている。両者とも方墳であり、東方の3号墳は12m×12m、4号墳は15m×15m、高さ1m前後と低い墳丘である。3号墳と4号墳の合間には屋根を分断して構築した幅3mの溝がある。

4号墳の中央に石の祠が祀られており、東西方向には幅1.5mの浅い周溝が認められ、一部がブリッヂのように見えるが、祠を設置する際に埋めた可能性もある。墳丘には数箇所の凹地が認められ、人為的に掘られた形態から木の根の採集目的と判断される。盜掘等は認められなかった。次に5号、6号墳について述べる。

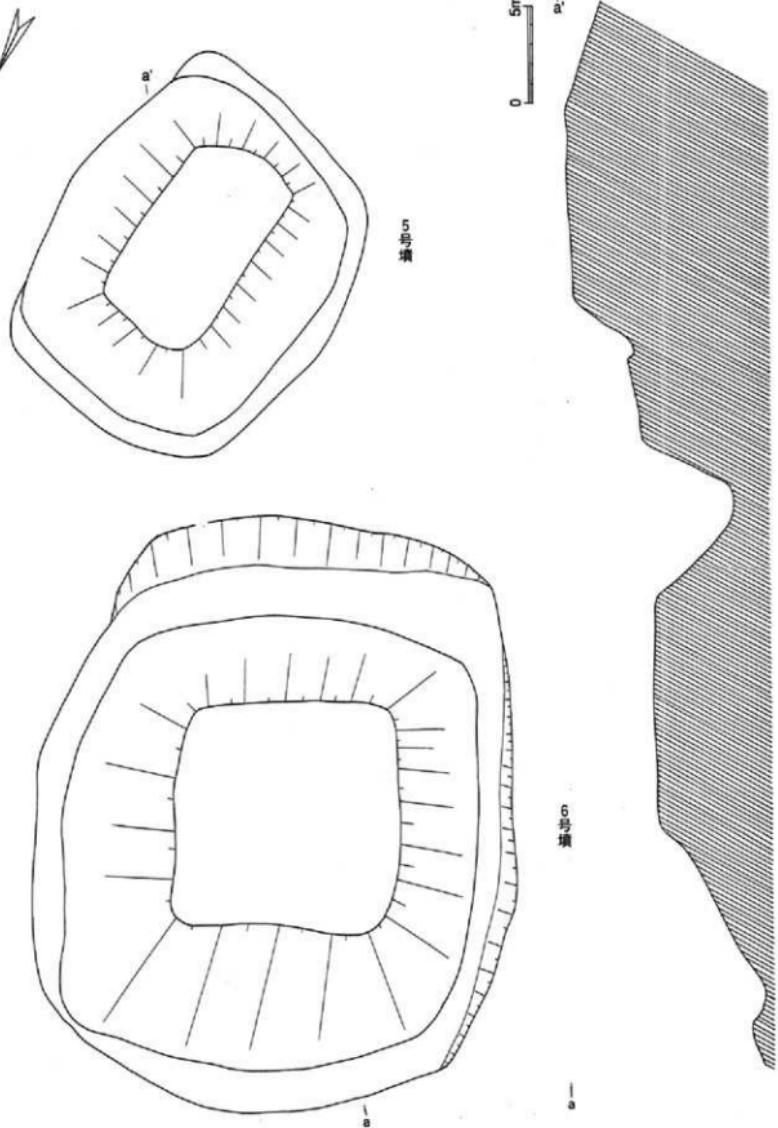
第42図 成島古墳群5・6号墳略測図

第41図に示したのが略測図であり、3・4号墳の北西約30m先に位置する。この2基も方墳であり、5号墳は16m×16m、6号墳は23m×23mでこの6号墳が最大規模を有する方墳である。3・4号と同様に両者の合間には尾根を分断して構築した溝がある。断面図で示すように6号墳は墳丘の高さが4mもあり、下から見上げる景観は他を圧倒する。

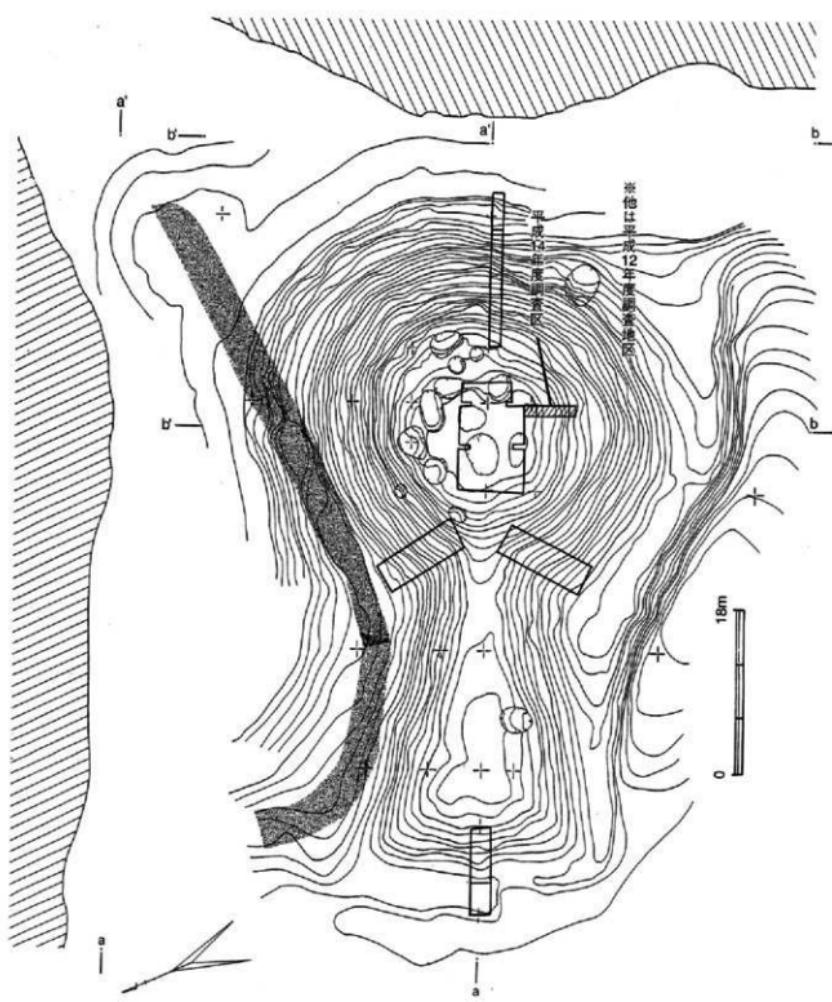
第43図 成島古墳群1号墳調査区配置図

平成12年の調査によって、雑木が除去されていることから、初日からトレンチの掘り下げに着手することができた。第43図に示したものが調査箇所であり、Eトレンチの箇所である。調査区は幅1m、長さ6.2mの範囲である。

今回の調査によって、第43図で示す土層断面を確認した。この土層断面図は平成12年度の断面図とつなぎあわせたものである。墳丘中央に設置された主体部と墳丘南西部2段目下場までの土層断面図で空白になっている箇所が主体部の位置である。

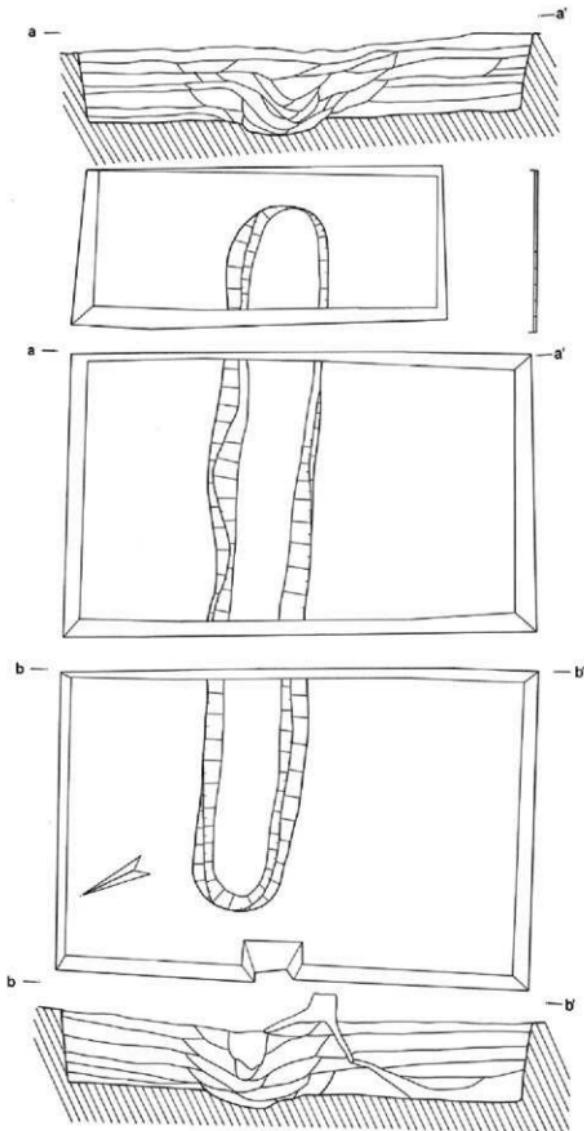
第44図 成島古墳群1号墳主体部断面図

今回の調査区からの遺物は認められなかった。また主体部等を示す土色変化の箇所も認められなかった。ゆえに主体部は平成12年度に確認した一箇所だけと言えそうである。第44図に示したのが平成12年度に確認した主体部の断面図である。鋸歯状に落ちこんでいる箇所が主体部と判断され、設置された木棺が腐食し落ちこんだ際に生じた断面図と理解される。この様な断面形態が生じるのは墳丘を構築した跡に墓壙を掘らないと出来ない断面形態と考えられる。

前述したように、今回の調査区からは他に第44図のような断面形態が確認できなかつたことから主体部は後円部に関しては1基だけと判断したい。前方部に関しては後円部に認められた自然の落ち込み等は存在しないことから墓壙が存在する可能性は極めて低い。

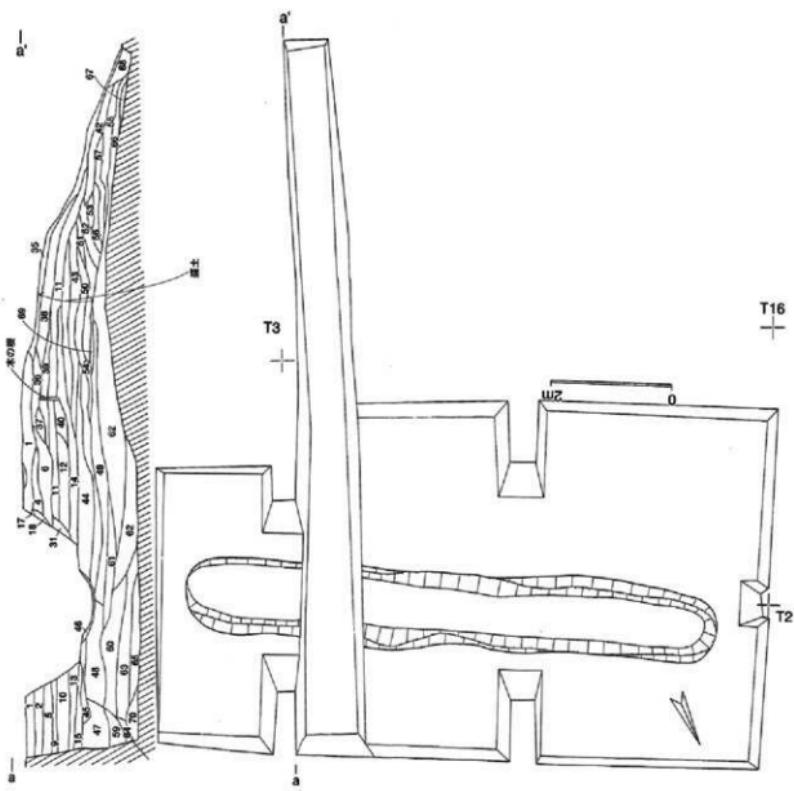
第45図 成島古墳群E トレンチ断面図

盛土は墳丘で80cm、斜面では50cmの深さが認められ、斜面箇所の51・52・53の層位は版築が謙虚に認められた。

土色は黄褐色系と赤褐色系に大別される。黄褐色系は古墳が構築された場所に多く認められる土色である。赤褐色系は一部に限られた場所に認められる土色である。表土には意図的に赤褐色系の土を盛土した様相を呈していた。土は粘質を帯びる土壤で雨に濡れるとベトベトになり、乾燥すると固くなる。

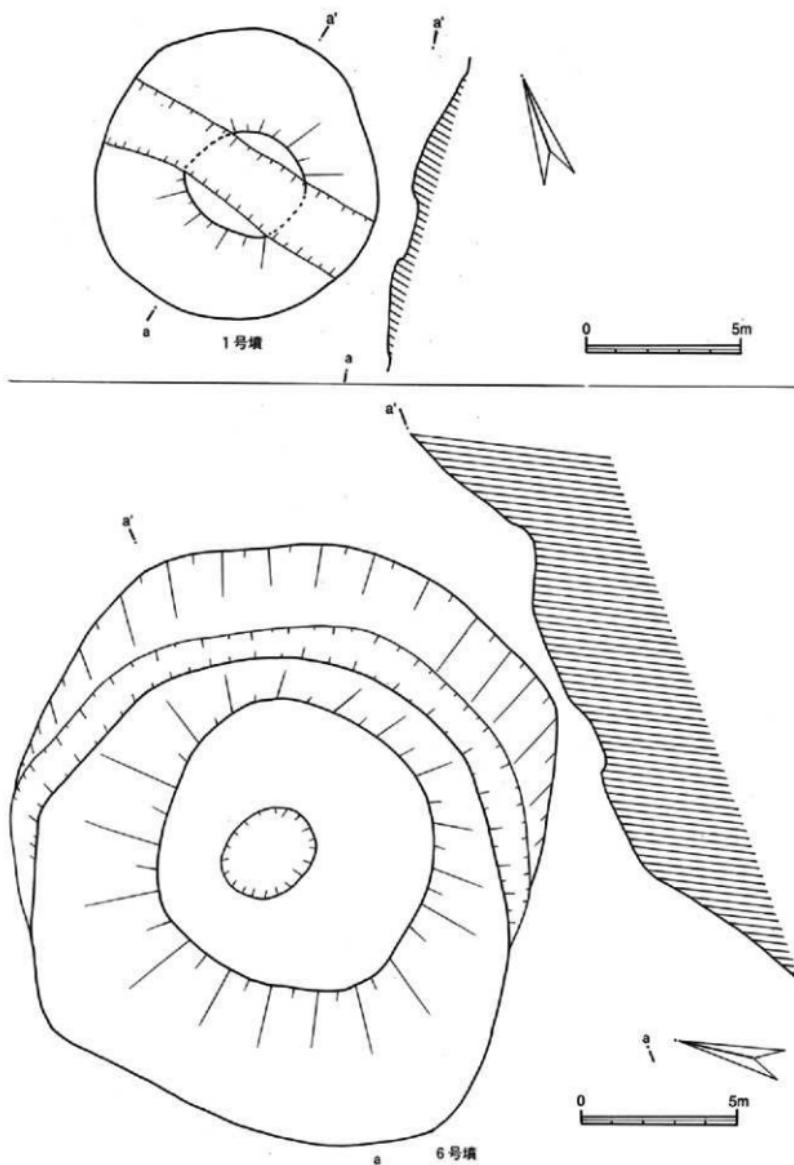
第45図 京塚古墳群1・6号墳略測図

1号墳は最も高いところにあり、ほぼ平坦地に構築された直径9mの円墳である。墳丘のほぼ中央に幅2m、深さ60cm位の削平箇所がある。盗掘等ではなく一見、重機が通った跡とも見えるが、周囲に重機が通った痕跡がないことからすると墳丘については不明と言わざるを得ない。

墳丘は1m前後と低いのが特徴であり、周溝は認められなかった。現状は雑木に覆われており、注意してみなければ見逃すような古墳である。

丘陵斜面に構築した円墳であり、周溝が半周する形態である。墳丘の中央周辺に主体部を示す凹地が認められる。このことは主体部が木棺であることを示唆していると言えよう。この様な箇所は調査を実施した成島古墳群1号墳にも認められ、落ち込み箇所が主体部の一部であったことが判明している。6号墳は墳丘が3.5mと高く、直径も15mと京塚古墳群の円墳としては最大規模を有する。

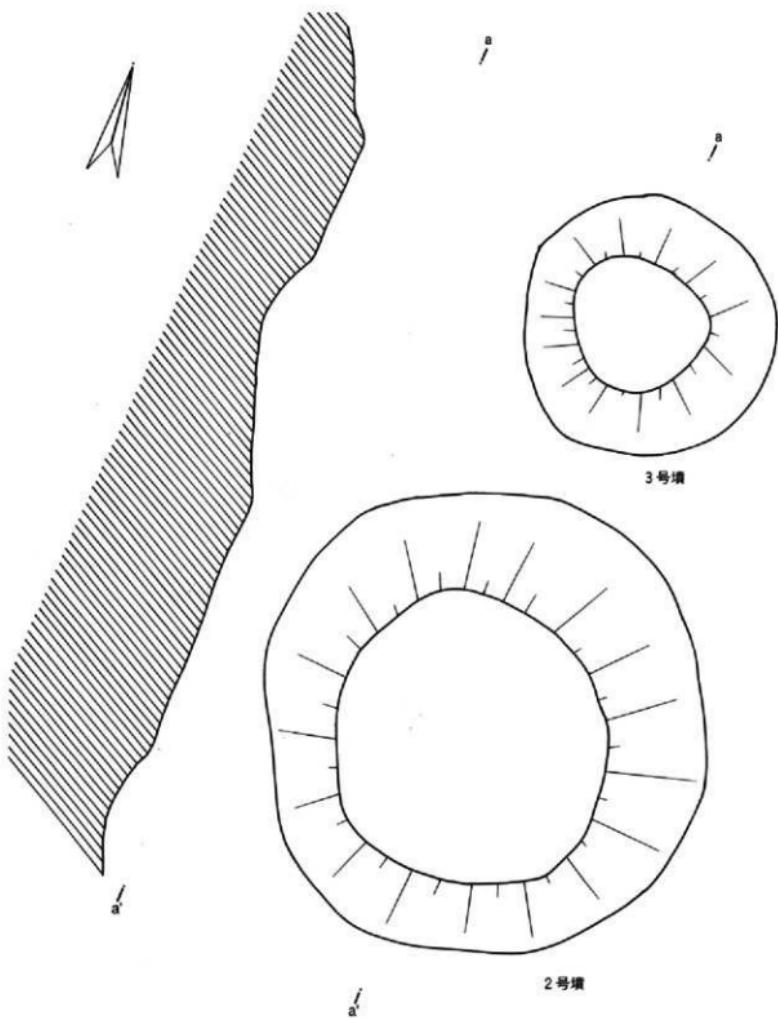
第47図 京塚古墳群2・3号墳略測図

第38図でわかる様に2号、3号は隣接して、構築された古墳である。断面図からもわかる様に墳丘は平坦であり、直径14mを測る。高さは北方から見れば高く見えるが、これは斜面に構築されたことによるものである。南部はほとんど比高差がない形態を有する。なお3号墳は2号墳のほぼ半分の規模である。

前述したように2号墳の北方に位置し、直径8m、墳丘は平坦で高さは1m前後である。両者とも雑木に覆われているが、平坦地に構築された1号墳と異なり緩やかな斜面にあることから立派に見える。

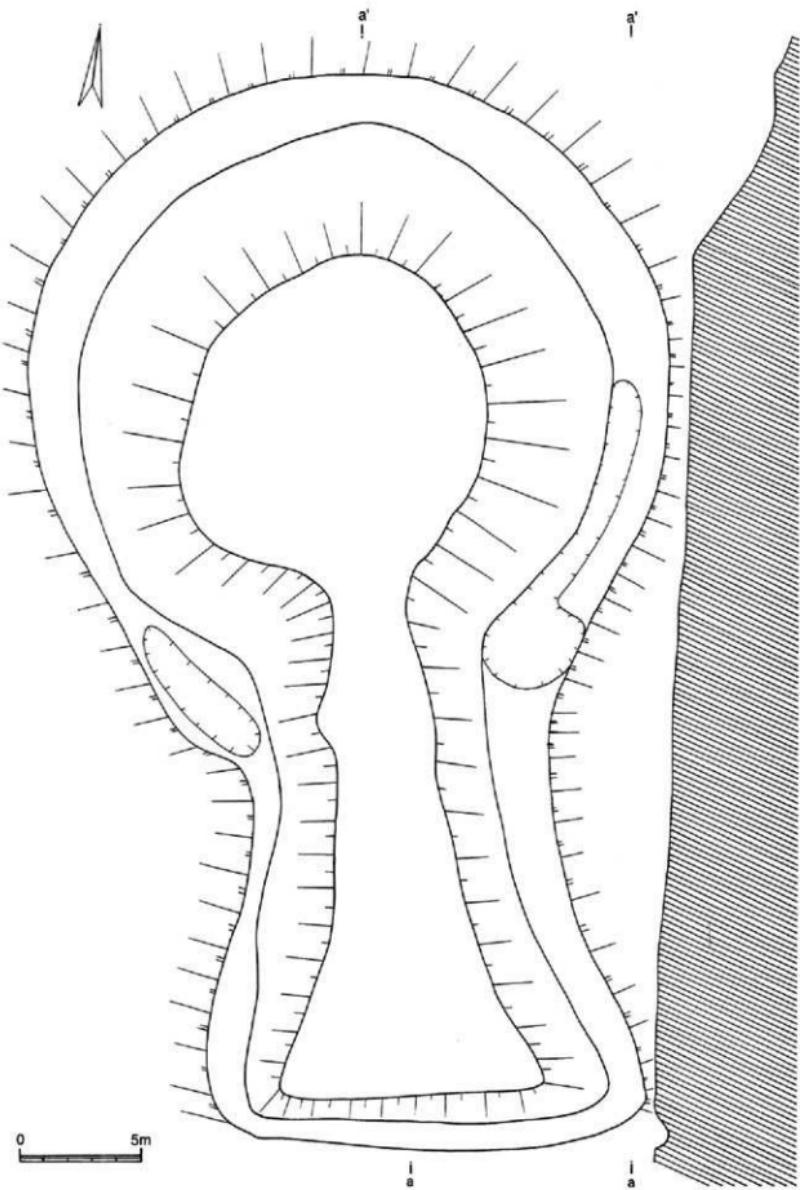
第48図 京塚古墳群4号墳略測図

全長約40mの前方後円墳である。前方部幅は15m、後円径は21mを測る。両くびれ部には部分的に周溝が認められる。また全周に平坦地が付随している。前方部から後円部にかけて緩やかに傾斜している墳丘形態である。

前方部は屋根を削平し、ほとんど盛土はないものと判断され、後円部に集中的に盛土をして構築した様相を呈する。従って後円部下場から見上げると高さを感じられるが前方部から見ると高さを感じられない古墳である。

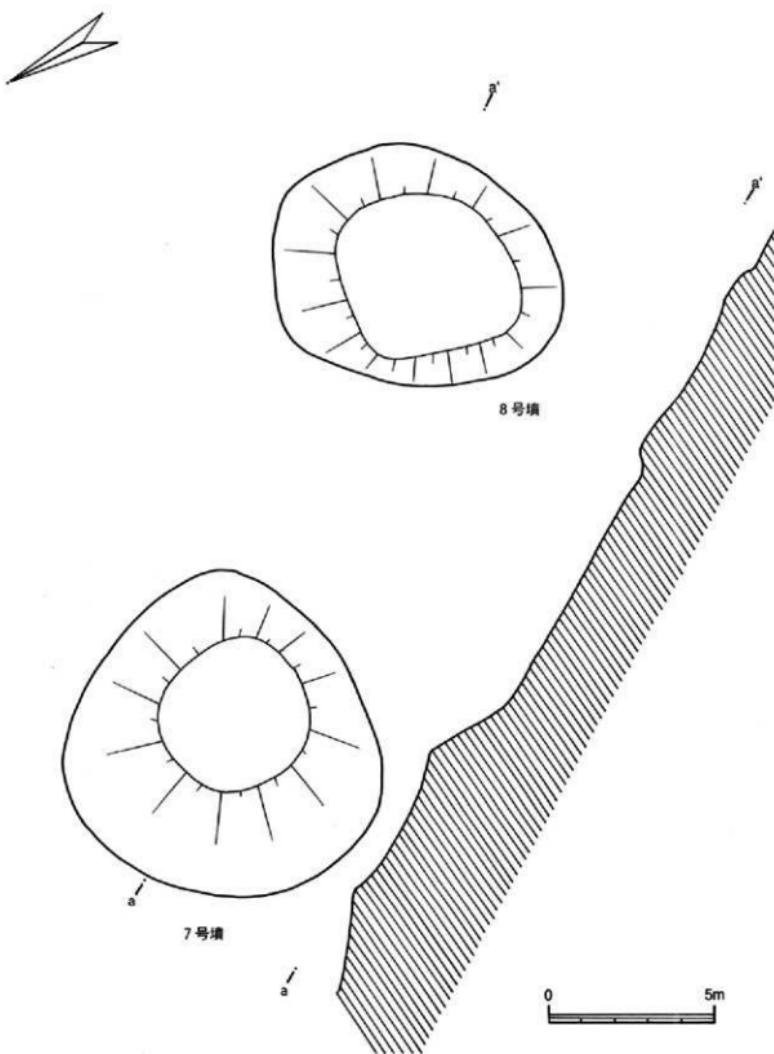
第49図 京塚古墳群7・8号墳略測図

平坦地に構築された7号墳は畑の中にあり、墳丘にはキワダの大木がある。墳丘の一部が削平されているがほぼ現況を呈している。隣接する8号墳とともに地元では「お経塚」と呼ばれてお

り、土地所有者の話によれば以前山形大学から調査の要請があったが、祖先の言い伝えによってこの場所は立ち入り禁止となっていることから、要請を断ったとのことであった。見聞した感じでは円墳と思われるが経塚として再利用したとも考えられることから明言は避けたい。

墳丘が若干削平されており、その土が墳丘下場に溜まり墳形は明確に把握できなかった。前述したように、土地所有者によって大事に守られてきた。平坦地にあってよく削平を受けず今日まできたものだと感動した。
