米沢市埋蔵文化財報告書 第51集

直江石堤

発掘調査報告書 第Ⅱ集

米沢市教育委員会

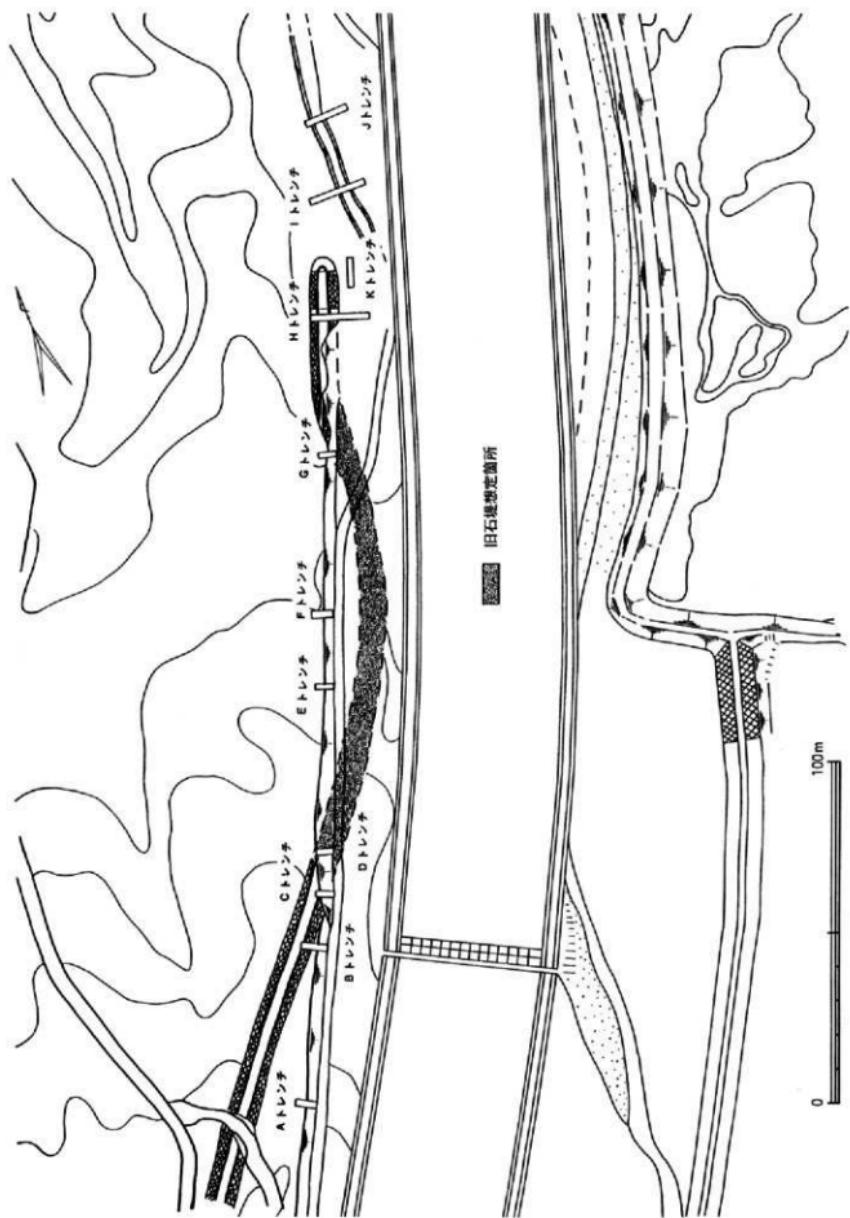
第2図 石提調査箇所・旧石堤想定図

すれば、Hトレンチから直線的に伸びた石堤が、Gトレンチ付近にかけて河川側に曲することと、指定範囲から続く石堤がトレンチBからDトレンチの範囲にかけて斜めに河川側に移行していることを考慮すれば、第2図のように配されていたものと推測される。

調査は、現存する石堤及び既に破壊されたと推測される石堤の範囲を含めた

全長360m、約4,000m²を対象に実施したもので、時間的な制限を考慮し、石堤の測量作業は、航空測量を委託することにした。

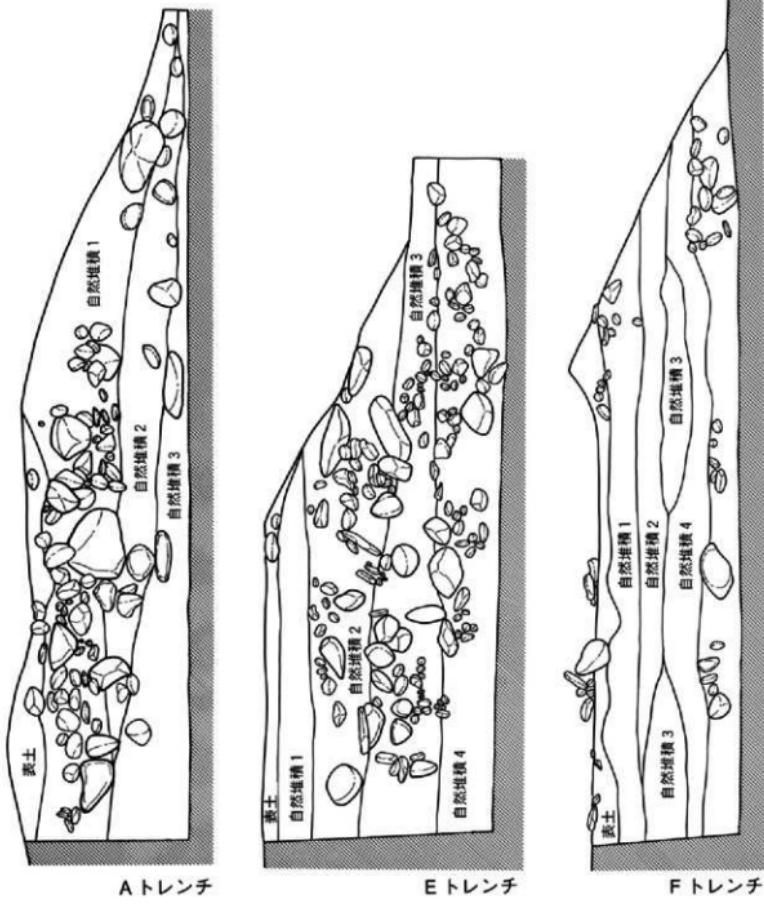
第3図 A・E・F トレンチ土層断面図

調査区の最南端に設置したトレンチであり、 $2\text{m} \times 7\text{m}$ を配し、河川道路で移動した土砂を撤去し、掘り下げたが地山は砂利層及び礫層で、河川による自然堆積を示す他は、石堤の痕跡は認められなかった。

D トレンチの北側に15m程離れた箇所に $2\text{m} \times 6\text{m}$ を設置した。第3図に示すように表土を含め、自然堆積1～自然堆積4を平行に自然の礫層が堆積しており、石堤の痕跡は認められないことから、この箇所には石堤は存在しなかつ

Eトレンチから北の20mに2m×7mを設置した。Eトレンチと同様にシルト層及び砂層を主体にした自然堆積層であり、石堤の痕跡は認められなかった。

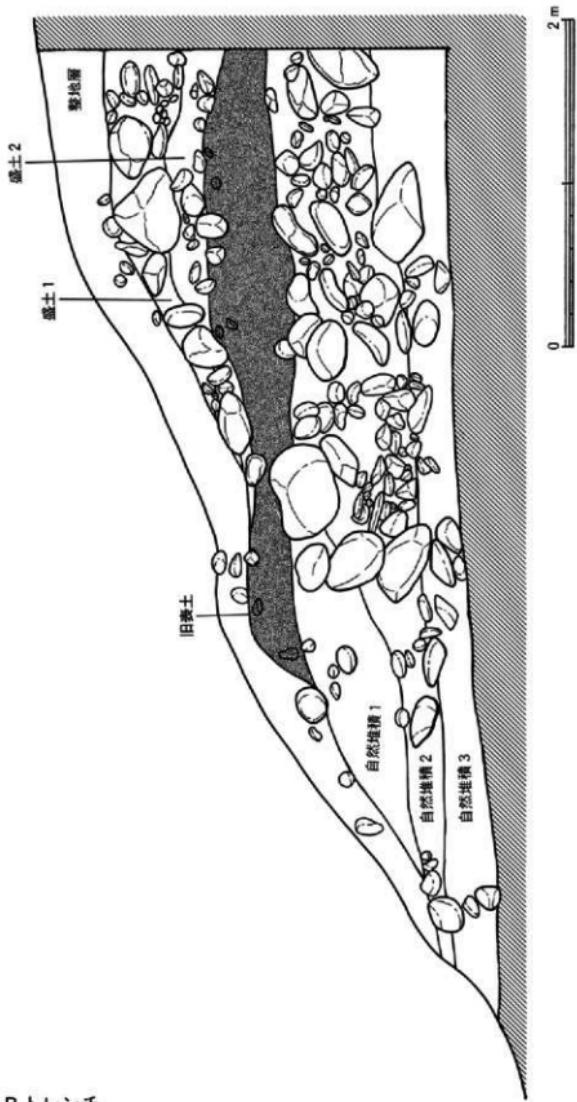
第4図 B ブレンチ土層断面図

A トレンチから北に50mに $2\text{m} \times 6\text{m}$ を設定した。石堤構築前の旧表土（暗黄茶褐色シルト層）に約60cmの厚さで円礫を中心に積み上げ、さらに上部にシルト層と砂利層で30cm～40cmの土盛を行っている。河川側に関しては約1m程削り出して整形していることが確認された。盛土は、2枚で、盛土1は砂利層を主体としているが、盛土2は側面に30cm～40cm前後の円礫を用いている。

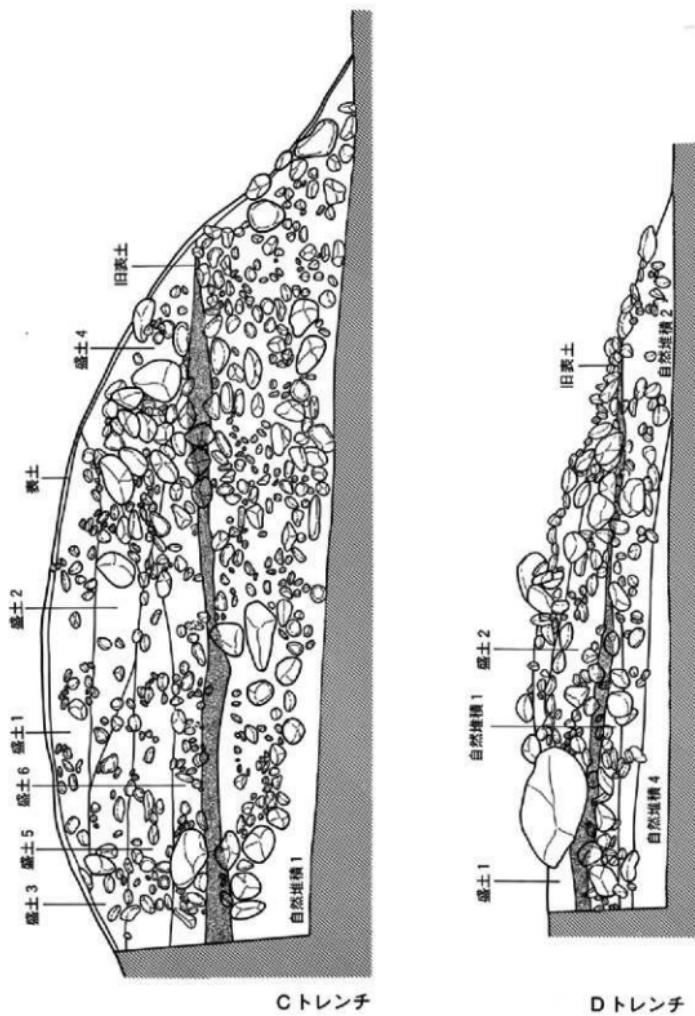
第6図 C・D トレンチ土層断面図

石堤が破壊を受けているB トレンチの北側15mに $2\text{m} \times 8\text{m}$ を設定した。石堤は、河川側のシルト層を削り出して斜面を作り、石堤の基底となる暗黄茶褐色の旧表土を削平し、後に円礫器を多量に含む砂利層を交互に120cmの厚さに盛土している。

基本的な盛土は6枚で、石堤の河川側に大きめの円礫と砂利層を側面に沿って第6層を積み、その上部に盛土6層～盛土1層を交互に版築している。表面を調整する整地層及び盛土1層の上部に石積がほとんど認められないことから後世の工事で削平されたものと考えられる。

C トレンチの北側約13mに $2\text{m} \times 6\text{m}$ のD トレンチを設定した。盛土の大半は後世の河川道路工事によって削平されたものと考えられ、約50cm程認められたにすぎない。盛土の境界となる旧表土は河川側に行くに従って、薄くなり意図的に削平したことが判る。

また、石堤の西側面に約80cmの巨石を設置し、石堤の基底を設置しているのが検出されている。確認された盛土は2枚で、盛土2は河原礫と砂利層を主体に盛土1は砂利層に砂を含んでいる。

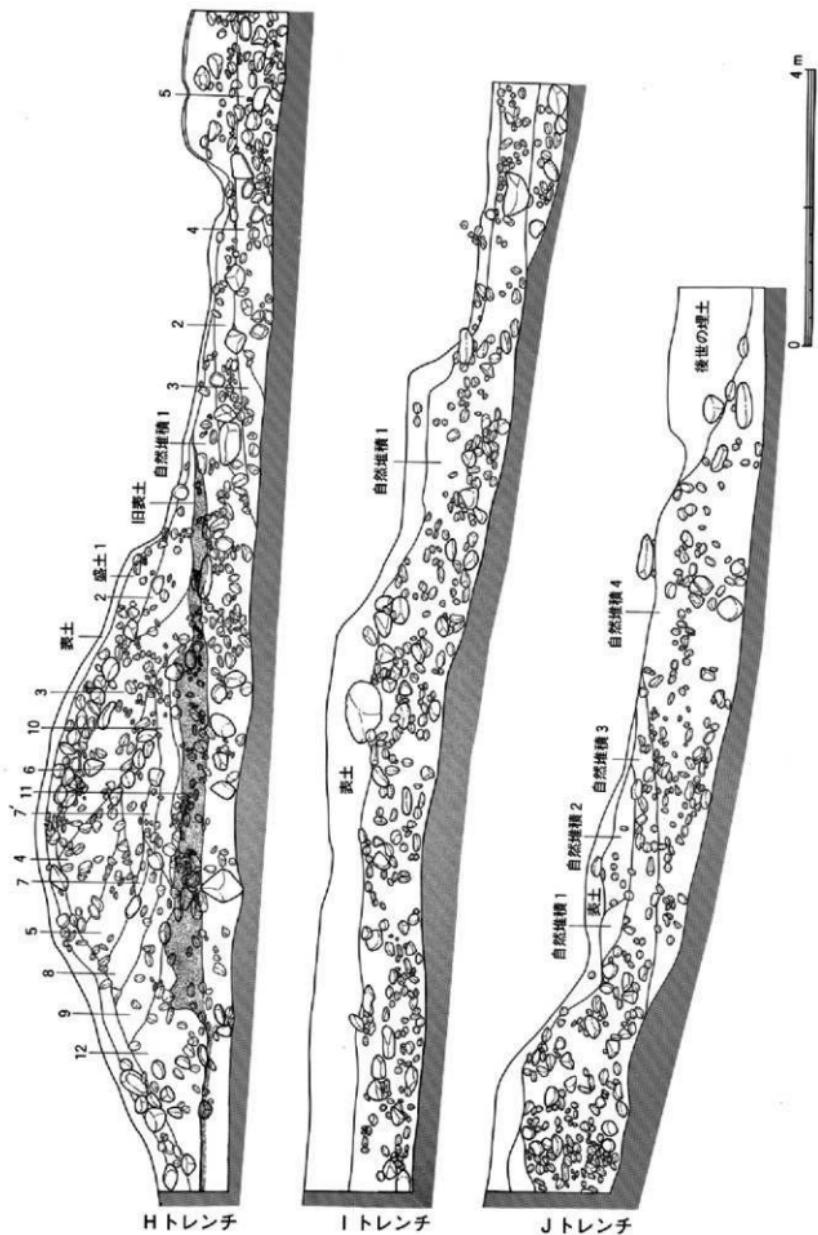
第7図 H・I・Jトレニチ土層断面図

今回のトレンチでは最も良好に石堤が残存しているものであり、Gトレンチの北側40mに2m×18mを設置した。旧表土を削平し、凸状の基礎を構築してから上部に、礫層とシルト層、それに砂利層を河川の反対側、西側部分から30cm～80cmの厚さで順次積み上げて土壘状に成形してから表面に河原石を丹念に貼り付けて版築している。

基本となる盛り土は8枚で、基底部の側面には盛土8で小規模な土壘状に配して基底となる地盤を固定し、盛土7で全体を整地している。さらに盛土6、盛土9と盛土4を交互に加え、斜状に盛土5、盛土3、盛土2、盛土1の順で版築している。その後、盛土を充填する目的でシルト層と砂利層の混合層を全体に覆い、礫を密に積上げて築堤している。礫は、人頭大から40cm～50cmを主体に選別し、隙間に小円礫を埋め込んでおり、その後、シルトを主体とした砂利層との混合層で全面を覆い整地しているのが特徴である。

ただし、整地層に関しては、従来の石堤であったものが崩壊したことから後世になって、小円礫と整地層で修復した可能性も考えられる。隣接した調査区の状況も同様で、石堤の袖部（石堤下場）に大きめの礫を配し、上部にかけて斜め横方向に石積していることが判る。全体的にはこれまでに分類しているBタイプに近いものではあるが、さらに小円礫を配し、最後に整地していることから後世の修復と推測するのが妥当であろう。

16mのIトレーニチと2m×13mのJトレーニチを設置した。その結果、これらの階段状の形成は松川によって形成された小規模な河岸段丘で、自然堆積状況を示していた。石堤の痕跡は認められず、段丘下面の集石は最近のものと判明している。

Iトレーニチと同様で、自然堆積状況を示す。

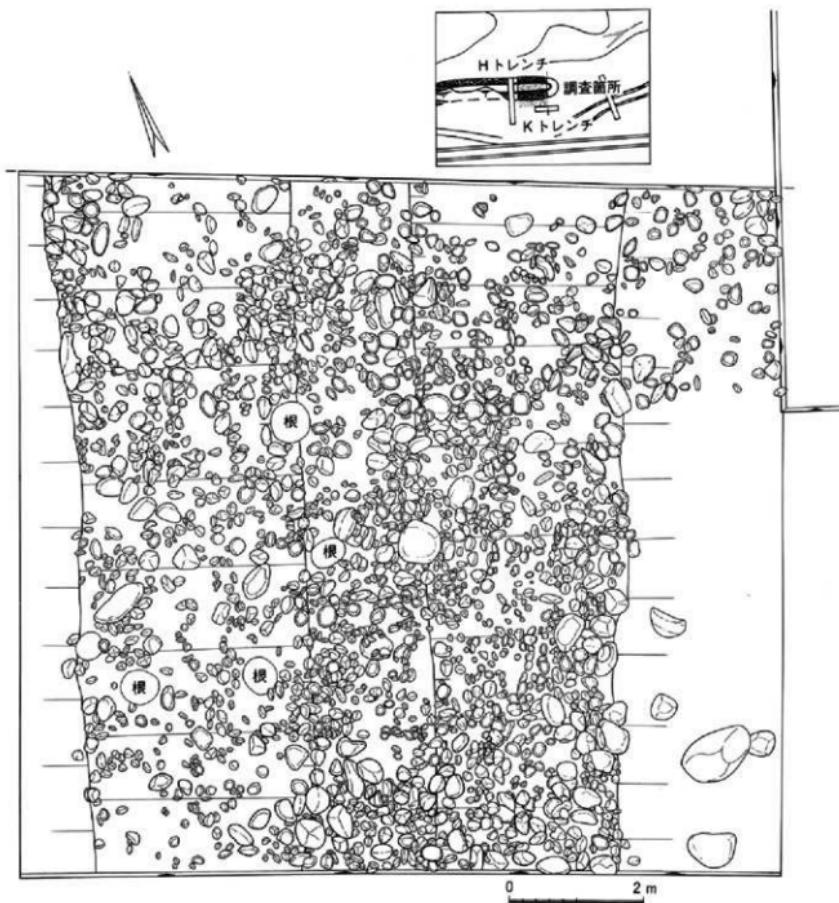
第8図 Hトレント北側石積平面図

北拡張部は、石堤の基底部付近や平坦面に50cm～80cmのやや大きめの河原礫を配置して固定し、周囲に20cm～30cm前後の河原石を斜横に組み合わせて構成している。礫の多くは、欠落したり移動しているので明確にいえないが、これまでの石積の分類に当てはめれば、B形態に分類される。

また、部分的に礫が欠落した箇所に対し、小礫が多量に認められることから周期的に修復したものと考えられる。石積を覆う整地層は、石堤の平坦部で10cm、側面で20cm～30cmとなっている。

調査での計測値は、石積の確認した下場（基底部）で約9m（5間）、上場の平坦面で約3m（1.5間）、高さ1.9m（1間）を測ることで、今回の調査区に存在した石堤の基本的な数値をほぼ指すものと理解される。

今回の調査で判明した結果について述べてみる。石堤は、Hトレンチと北拡張区の状況から幅5間、高さ1間、上部の平坦部で1.5間の無断構築の石堤と判明した。しかも、石堤の版築状況から石積の内部構造は、砂利層や円碟を1m前後両側に小規模な土壘状に配して盛土、その後斜状から横に移行しながら版築を施すものであり、最終的に整地層をもって碟層を中心に向かうように配列するものである。昭和61年に指定している範囲の中にも石堤の上部に整地を施した修復箇所が第1ブロックと第2ブロックの一部にみられることからこうした手法で版築しているものと予想される。

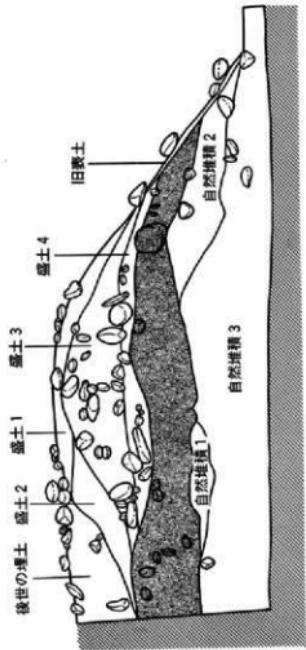
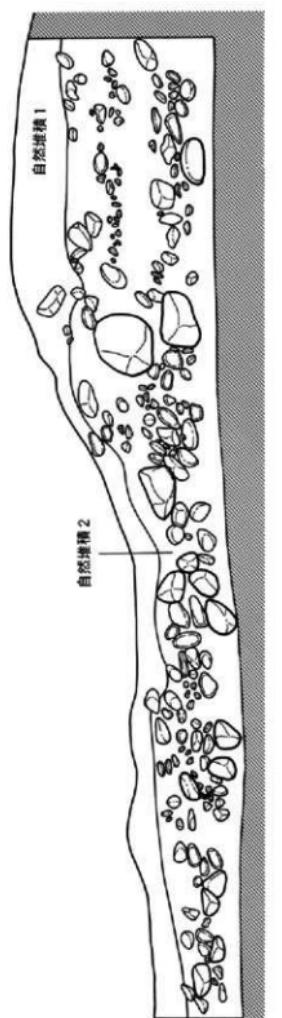
第9図 G・Kトレンチ土層断面図

Fトレンチの北側45mに2m×5mを設置した。河川に面した側は堰堤工事によって削平されているが、西側の盛り土は約80cm程確認された。一部、工事の際の残土が堆積している。旧表土は約40cm前後認められることから、削平はほとんどないものとみられる。確認された盛土は4枚で、Cトレンチでみられたように石堤の側面となる部分に盛土4と盛土3で小規模な土壘状の高まりを配しているのが特徴であり、その上部に盛土1～盛土2を版築している。

自然の高まりと石堤の広がりを確認するために設置したトレーニチで、自然堆積を示していた。河岸段丘の一部と考えられる。

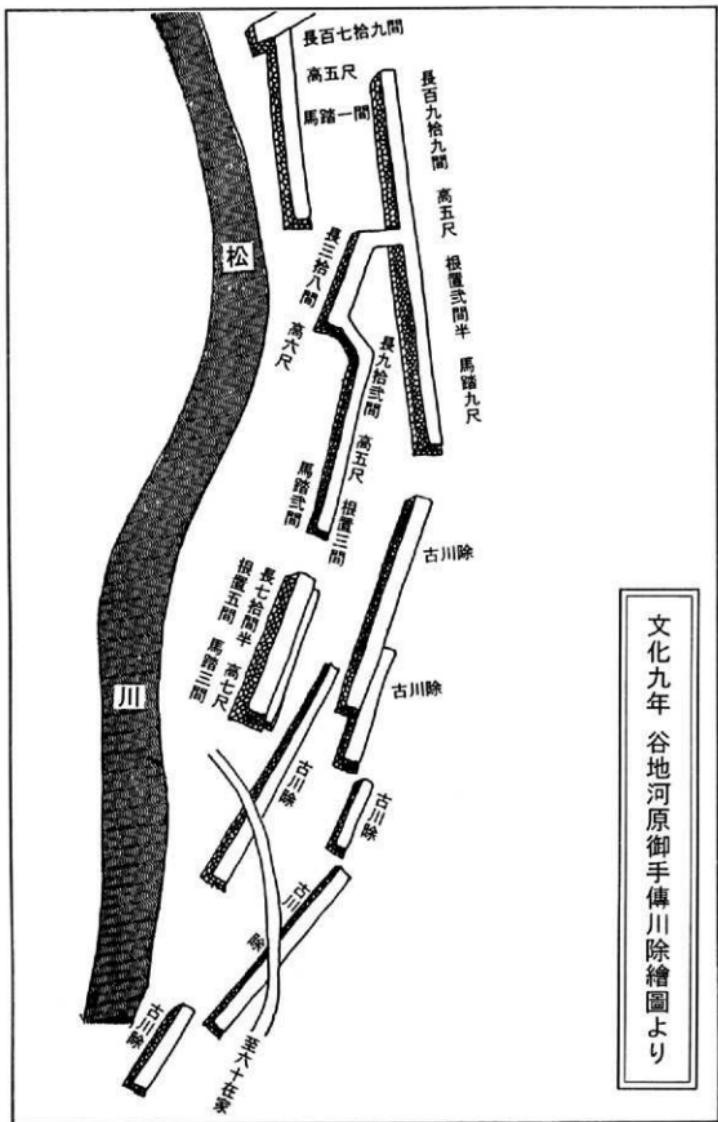
第10図 谷地河原御手伝川除絵図より作図 (文化9年)
下平才次 1976 「米沢の城下町と武家屋敷」(米沢風土記)

さらに、第10図の文化9年の絵図によれば、石堤は一条の堤防ではなく、交互に新旧の石堤が入り組んだ複雑な構造であったことは明白であり、古川除と記載されている石堤は、修復の対象外である。

整地層は、砂利とシルトの混合層で石積全体を覆うものであり、上杉藩の記録に残る寛政10年(1798)『東河原川御手伝御絵図』、文化9年(1812)の『谷地河原御手伝川除絵図』等の修復に符合するものとみられる。

ただし、文化9年(1812)の『谷地河原御手伝川除絵図』に関しては石堤であることも事実であり、第1、第2ブロックと今回の調査範囲に関しては、文化9年以降の修復の可能性も指摘される。

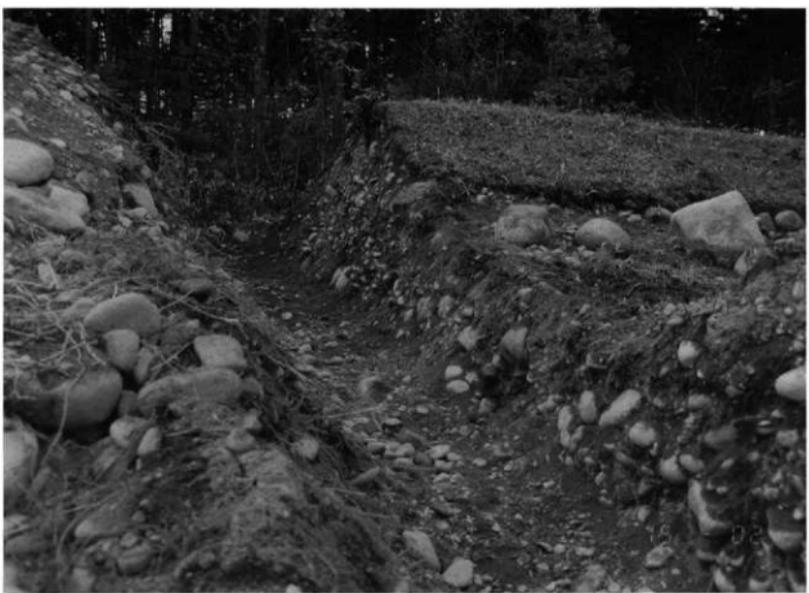
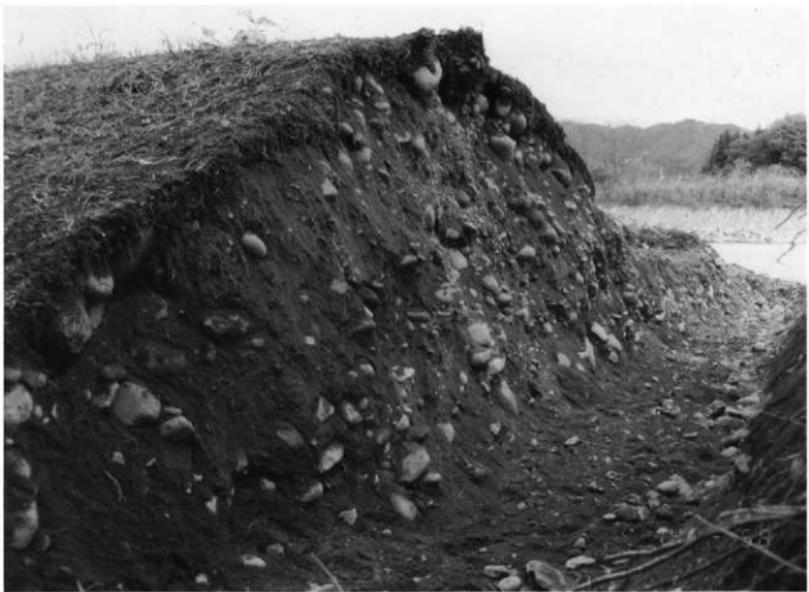
▲H トレンチ土層断面（東から）

▲H トレンチ土層断面（西から）

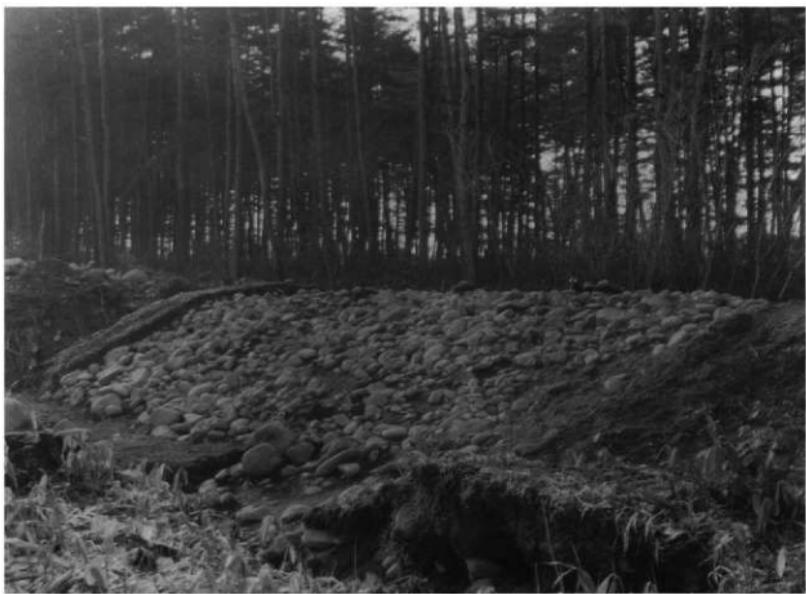
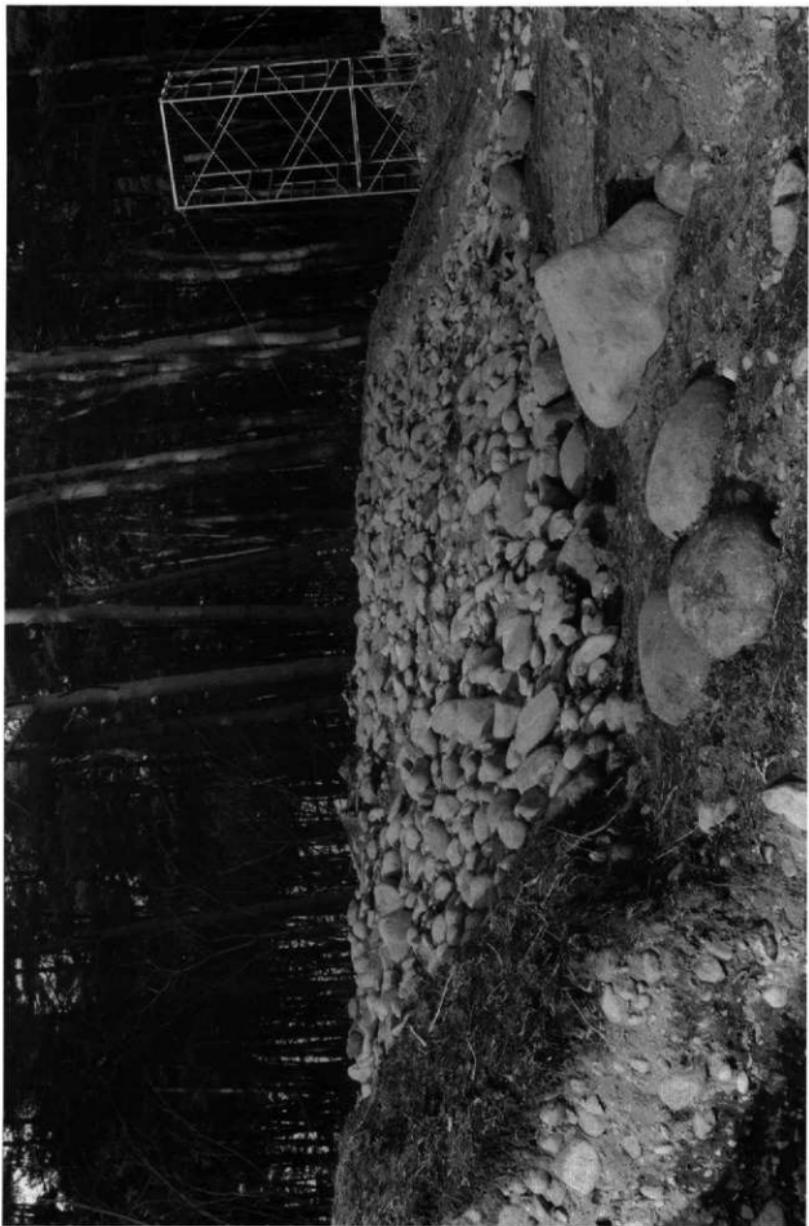
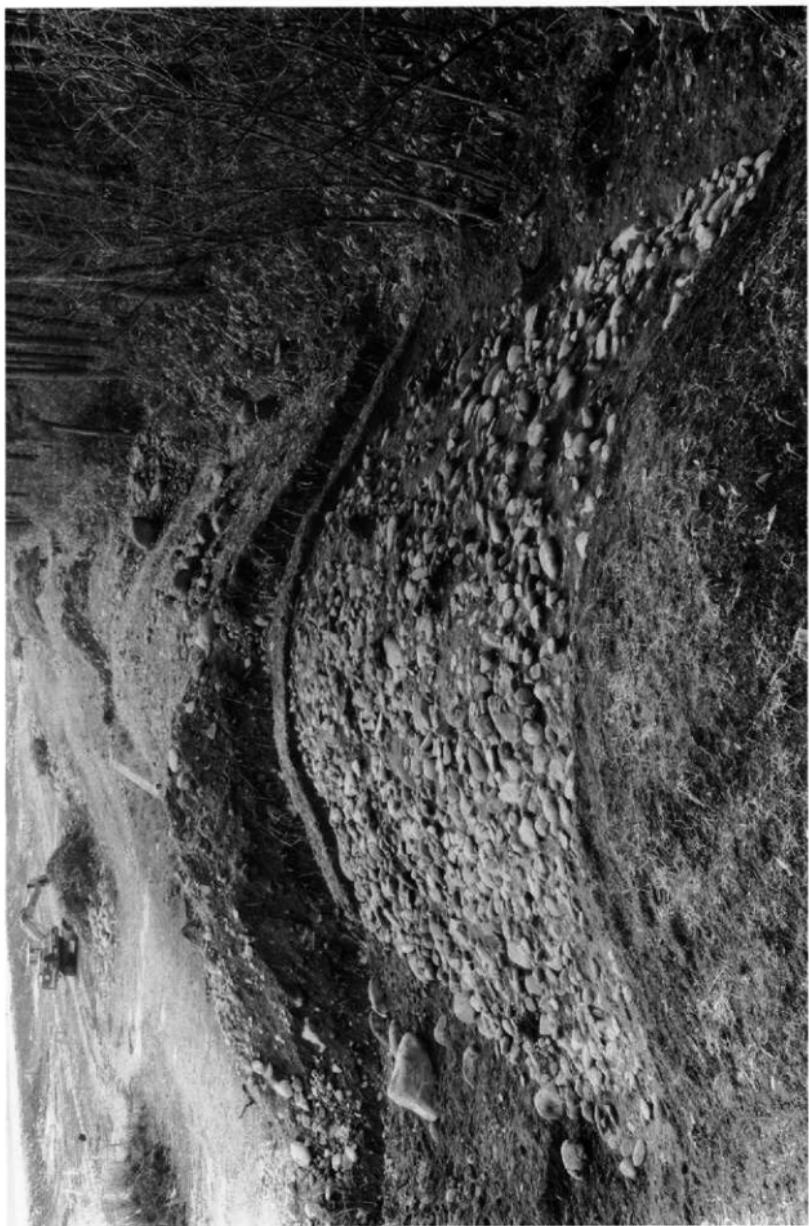
▲H トレンチ北側拡張区（北から）

▲ H トレンチ北側拡張区（南東から）
