世子顯孝廟

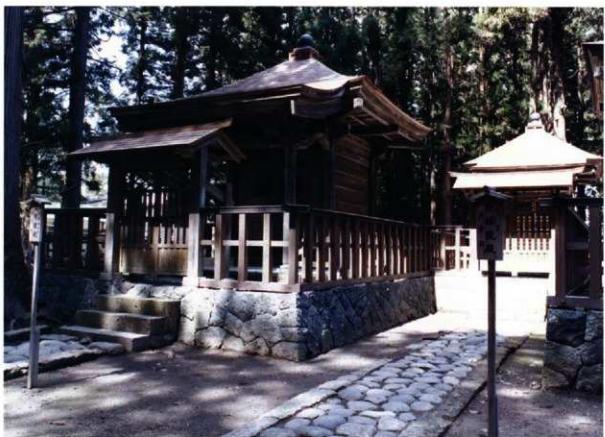
11-2 a 竣工 東正面

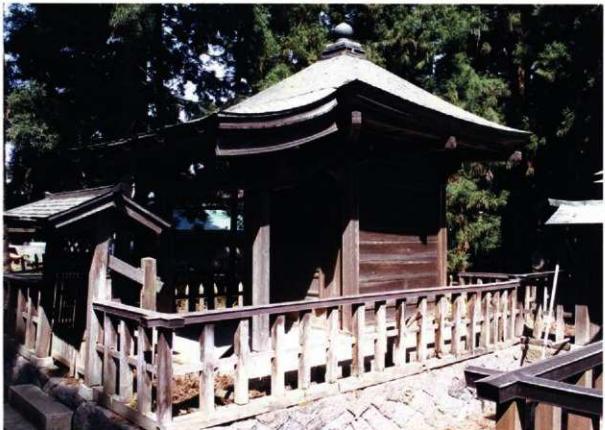
11-2 b 修理前 東正面

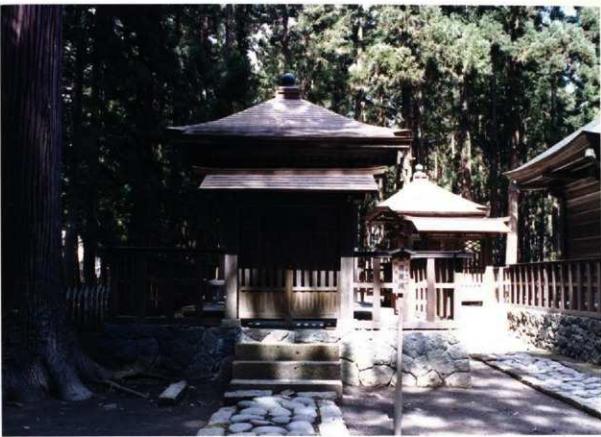
11-1 a 竣工 正面

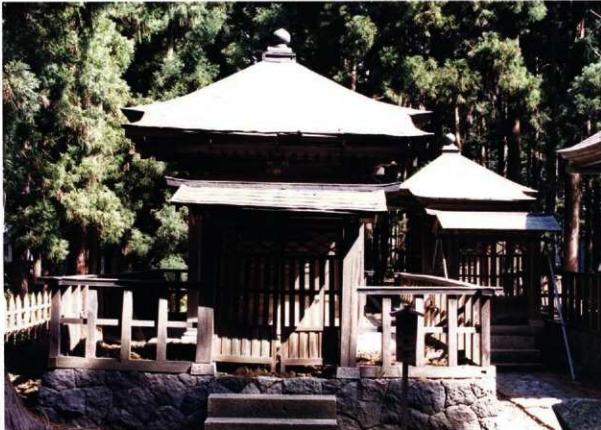
11-1 b 修理前 正面

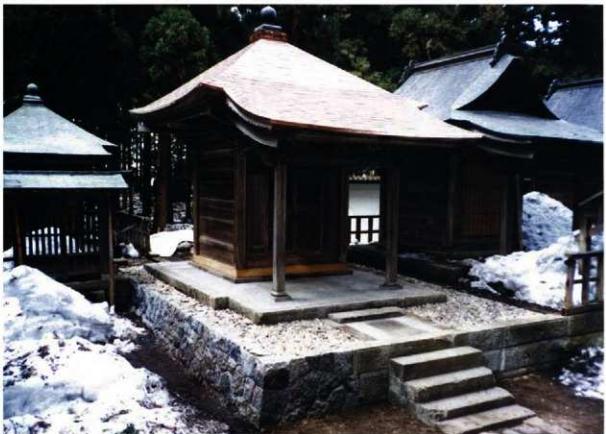
9-2 a 竣工 西正側面

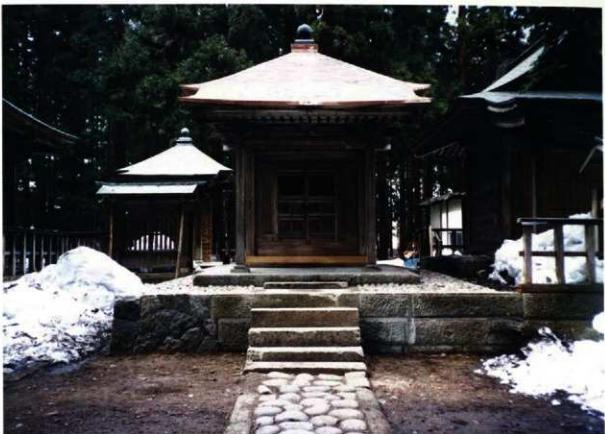
9-1 a 竣工 正面

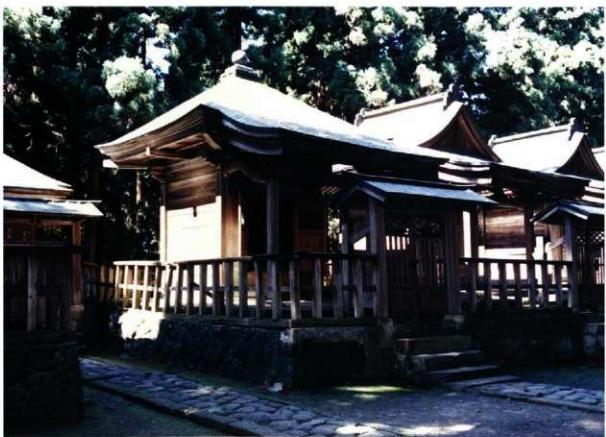
9-2 b 修理前 西正側面

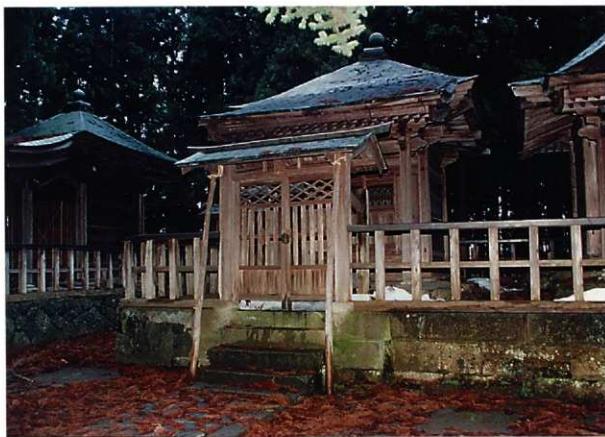
9-1 b 修理前 正面

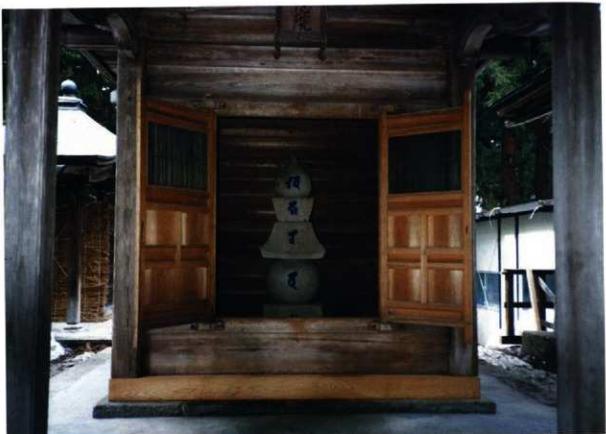
9-4 a 竣工 内部五輪塔

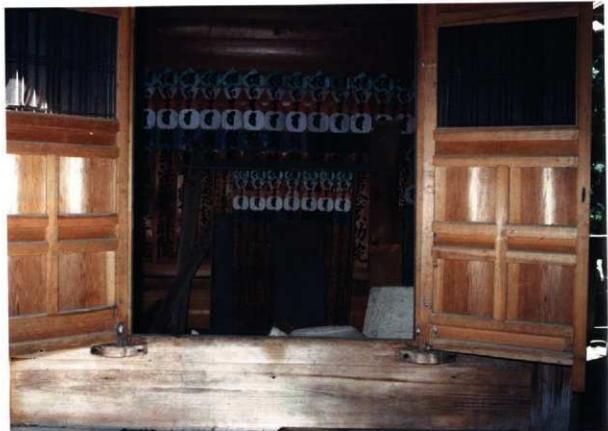
9-4 b 修理前 内部（五輪塔は倒壊している）

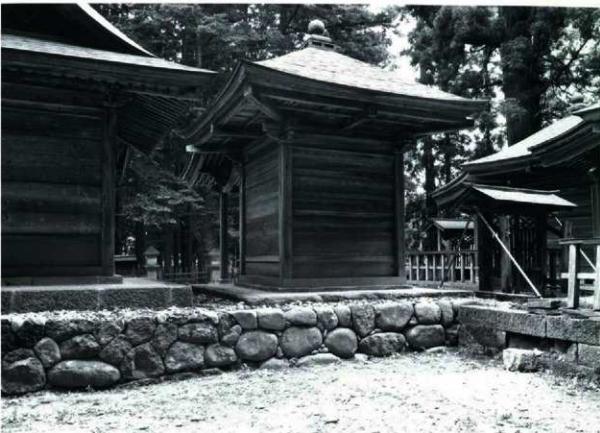
9-3 a 竣工 東背側面

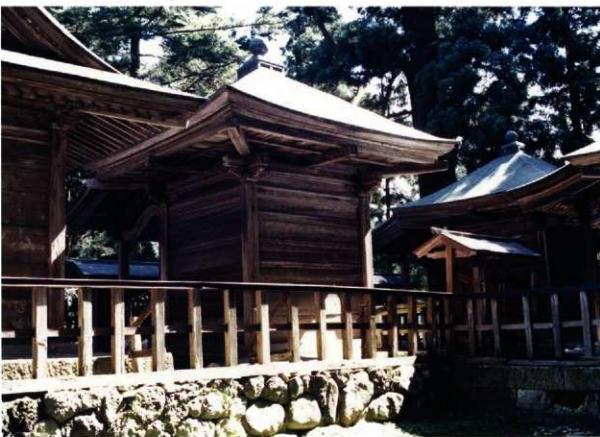
9-3 b 修理前 東背側面

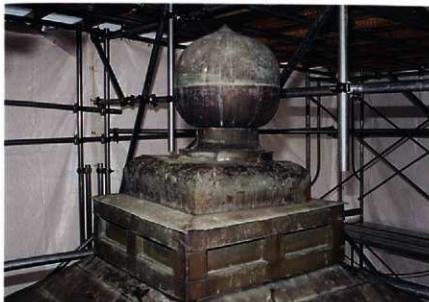
9-5 a  
修理前  
宝珠、露盤破損状況

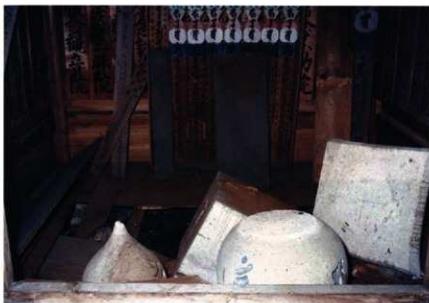
9-5 b  
修理前  
内部五輪塔

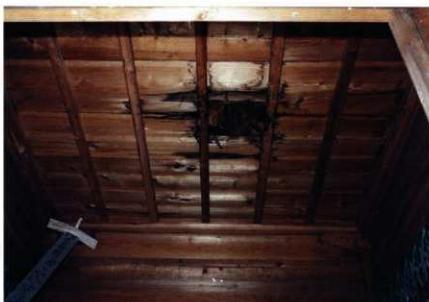
9-5 c  
修理前  
内部天井破損状況

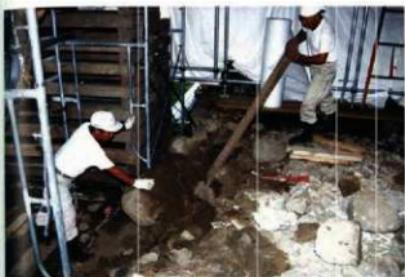
9-7 b 基壇解体状況

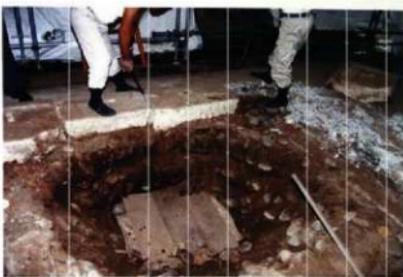
9-7 a 基礎石原体状況

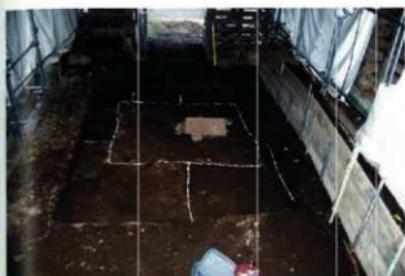
9-7 d 根切り完了（発掘調査前の状況）

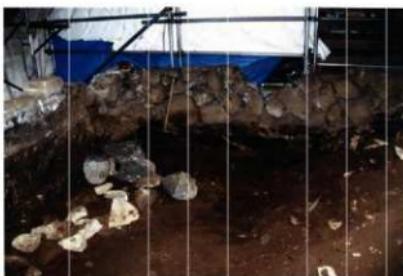
9-7 c 根切り（基壇積石を裏からみる）

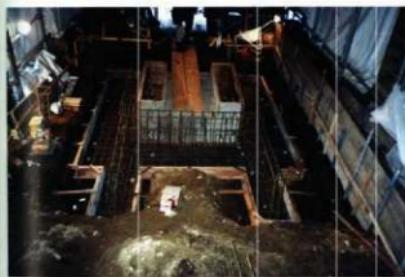
9-7 f 基礎型枠・配筋施工状況

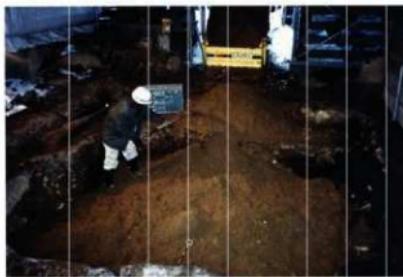
9-7 e 発掘部分埋戻し（養生用山砂）

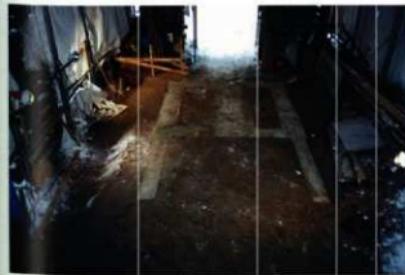
9-7 h 基礎埋戻し完了

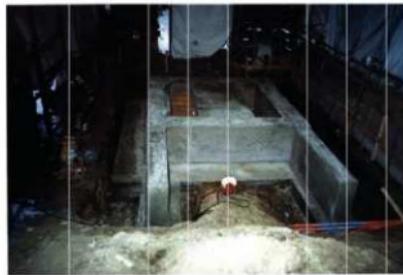
9-7 g 基礎コンクリート打完了

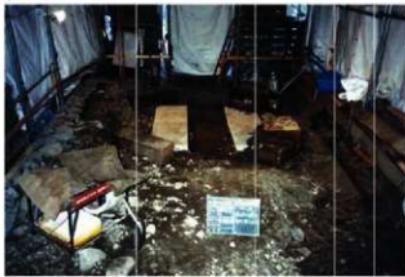
9-8 b 基礎根石据え付け状況

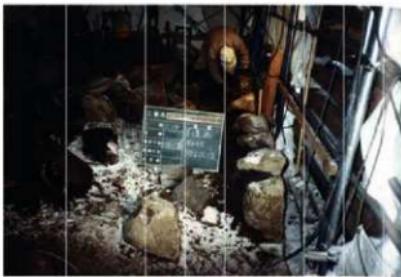
9-8 a 基壇積直し状況

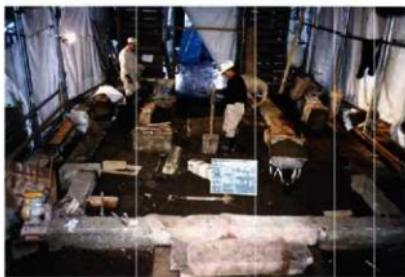
9-8 d 雨落石据付完了 基礎石据付状況

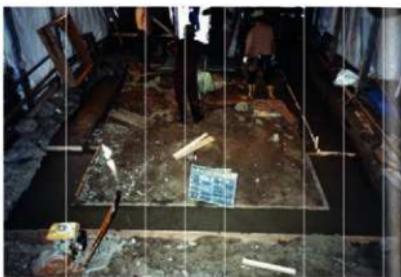
9-8 c 雨落石コンクリート

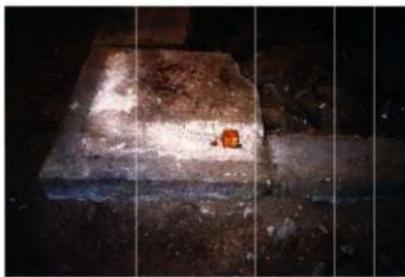
9-8 f 基礎石太納取付状況

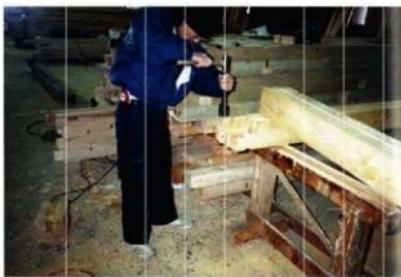
9-8 e 土台納の加工状況

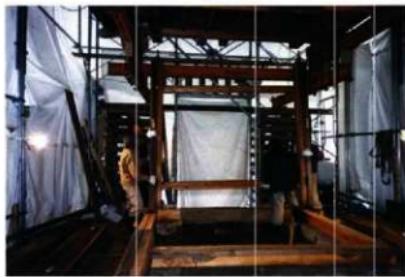
9-8 h 柱組立状況

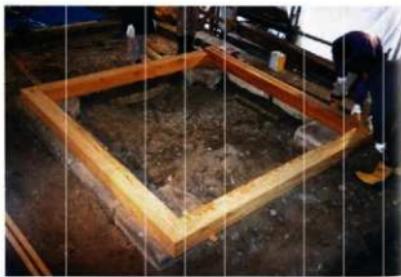
9-8 g 土台据付け状況

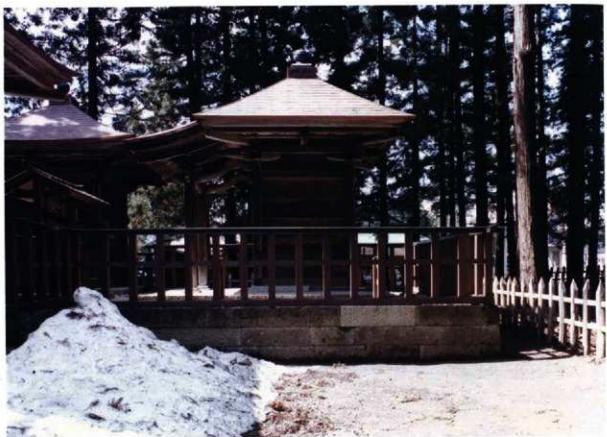
10-2 a 竣工 東側面

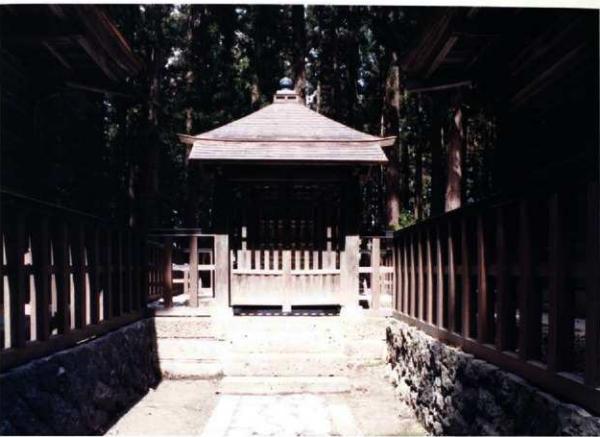
10-1 a 竣工 正面

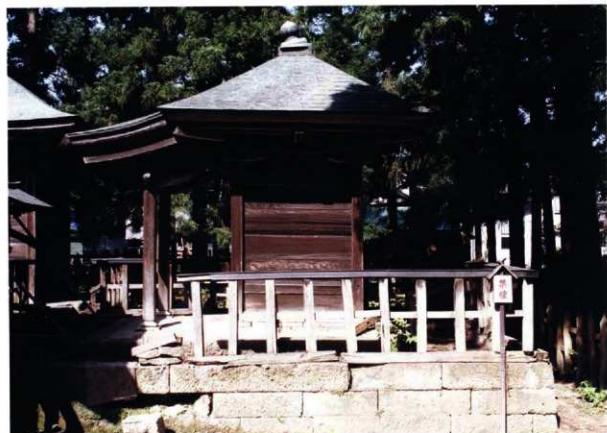
10-2 b 修理前 東側面

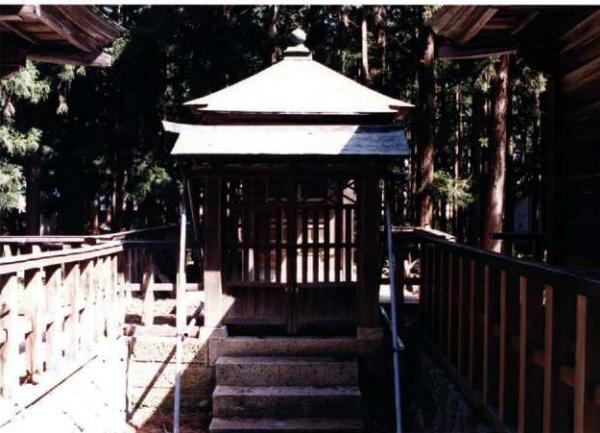
10-1 b 修理前 正面

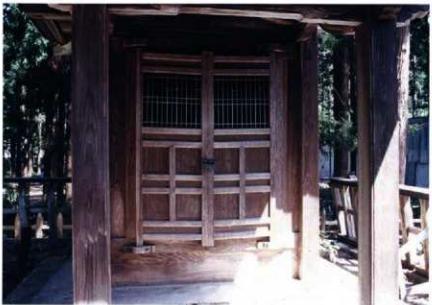
10-4 a  
修理前  
正面詳細

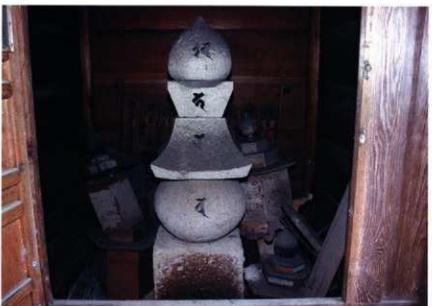
10-4 b  
修理前  
内部五輪塔

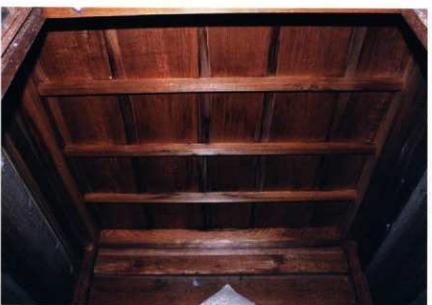
10-4 c  
修理前  
内部天井

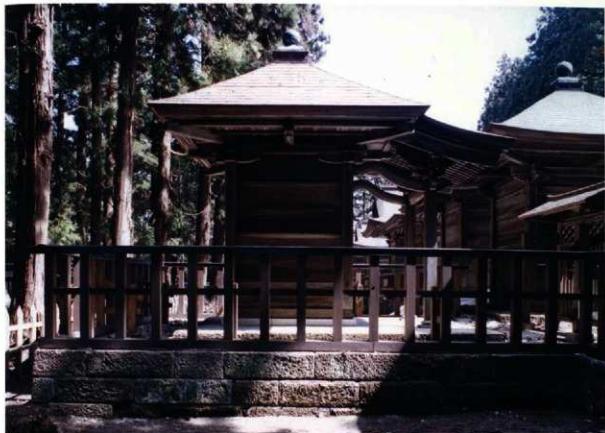
10-3 a 竣工 西側面

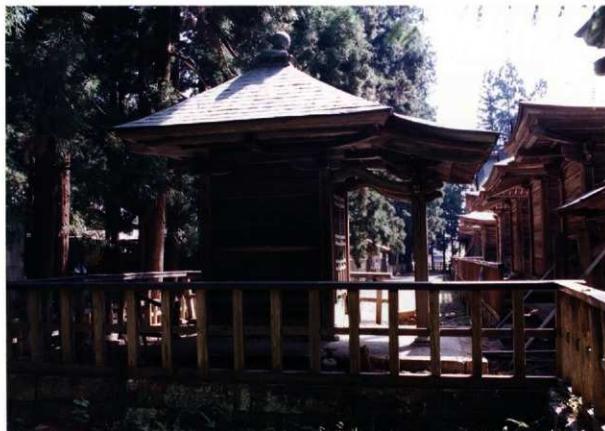
10-3 b 修理前 西側面
