富山城跡試掘確認調査報告書

2006

富山市教育委員会

- 1 本書は、富山市が計画中の富山城址公園整備計画に伴う富山城跡の試掘確認調査報告書である。
- 2 調査は富山市教育委員会が文化庁国庫補助及び富山県費補助金の交付を受けて実施した。
- 3 調査期間・調査面積・調査担当者は次のとおりである。

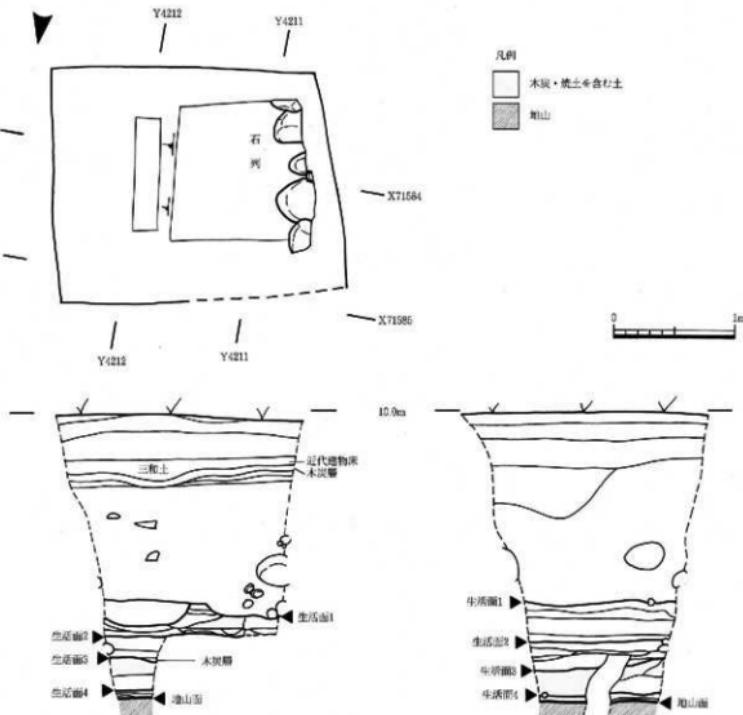
第3図 16-1T道構図(1:40)

本丸中央において14年度の調査で検出した戦国時代細跡東岸の対岸側(西岸)を把握する目的でトレンチを設定した。検出した道構には、石列・生活面4面がある。現地盤は標高10.0mを測る。

石列・生活面1 地表下約1.5m(標高8.5m)に40~60cm大の川原石5個を一列に並べている。この石列は直下の灰色粘土(厚さ10cm)で固定されており、石列直下が生活面1である。石列の東80cmには深さ20cm、断面U字状の溝もしくは土坑が存在する。これらの性格は不明であるが、石列の構築年代に近いものとみられる。石列を埋めた土の中には漆喰を塗った土壁片が混入していることから、石列の構築年代は明治以前とみられるが詳細な年代は不明である。

生活面2 地表下約1.8m(標高8.2m)に整地層とみられる厚さ10~13cmの礫混り灰褐色土を検出した。この上面は、水成要因とみられる薄い鉄分の沈着層が存在し、極めて硬化している。洪水等による被水面とみられ、石列より古い段階の生活面と判断される。

生活面3 生活面2の下18cm（標高8.02m）に厚さ10~13cmの礫混り灰褐色土を検出した。西側は5cmほど浅く窪んでおり、そこに木炭が薄く堆積している。木炭の生成要因は不明だが、木炭下面が焼けていないため、火災残滓等の再堆積の可能性が高い。

生活面4 生活面3の下25cm（標高7.77m）において生活面とみられる硬化面を確認した。厚さ2~3cmの薄い灰色系粘質土を複数層重ね、厚さ6cm程度の版築状の整地層にしたものとみられる。最上部の層中には木炭が含まれる。

小結 本地点では戦国期から江戸期とみられる複数の生活面を確認した。これらの生活面はすべて水平堆積を示しており、郭内部に位置することがわかる。生活面3の上面の木炭の存在は火災のあったことを示すとみられるが、その年代は判明しない。生活面2、4では鉄分沈着の事実から、洪水で城が2度水を被ったと推定された。域内まで被害が及んだ洪水は數度あるが、特定までは至っていない。

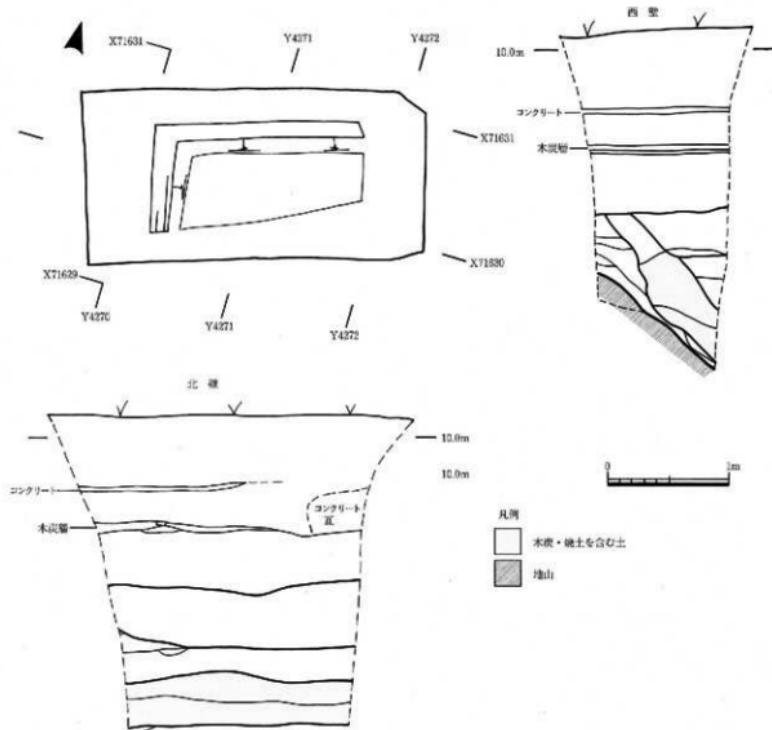
第4図 16-2T造構図 (1:40)

本丸北辺中央、佐藤記念美術館の西方にトレンチを設定した。トレンチの北側12mは土壠跡とされる傾斜の天端がある。この地点は江戸期絵図においては櫛手樹形北石垣の西端から続く土壠直下と理解できるが、現状では土壠は撤去され、平坦地となっている。現地盤は標高10.2mを測る。

上部1.5mの土層は水平堆積をなし、明治以降の整地層とみられる。地表下0.9mの厚さ5cmの木炭層には、黒釉瓦が含まれており戦災痕跡とみられる。

調査区南西端では、地表下1.95mにおいて急傾斜の落込みを検出した。傾斜地は調査区西側サブトレンチにおいて確認した。この落込みの始まりが調査区外に及ぶかどうかについては確認していないが、ほぼ調査区南西隅のレベルが落込みの開始部分と推定される。傾斜角度は平均42.5°を測る。

小結 傾斜地高は標高8.15mを測り、16-1T地点より0.4m、16-4T地点より0.16m高く、15年度調査の15-2T地点より0.54m低い。これは15年度調査において15-2地点を最高所として南と西方向に基盤が低くなっていくという見解に加え、東側にも低くなっていくことを新たに確認したといえる。

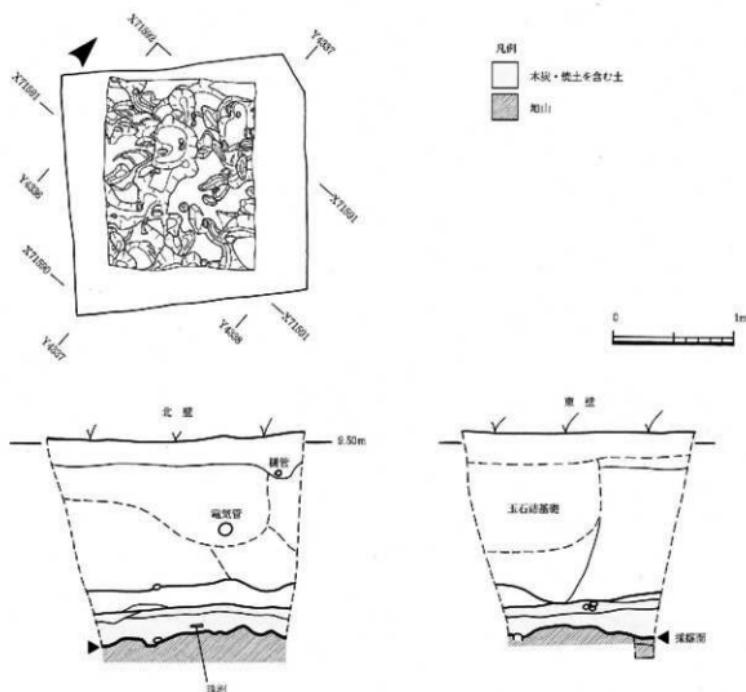
第5図 16-4T遺構図 (1:40)

16-3T地点に代わりその北側5mにトレーニングを設定し直した。現地盤は標高7.35mを測る。地表下1.2mまでは明治以降現代までの整地層である。その下の厚さ20cmの粗砂層は無遺物層であるが整地層としての性格を持つ江戸時代層とみられる。

その下層は戦国期遺物包含層で、灰色～灰褐色粘質土である。全体厚さは20～30cmを測る。この層中から戦国後期のかわらけ・珠洲・木炭・焼けた礫がまばらに出土した。

採土跡 地表下約1.7m（標高7.9m）で、地山と判断される灰オリーブ色粘土となる。

この上面には細かな凹凸が存在する。この凹凸は細長い凹みが多く認められ、形状は緩いカーブをもっており、刃先鉄製錐で掘り起こした跡と推定される。痕跡から推定できる刃先の幅は18cm以上である。発掘面において確認された掘り起こし跡は、大小107面以上に及ぶ。凹凸面直上には炭化物片や焼土が多く認められた。また他に中国北宋銭「治平元寶」（初鋤1064年、字体篆書）が凹凸面直上から出土した。

小結 本地点は過去の調査実績から戦国期域城の主郭部分で最も高い部分と推定されている。残存していた地山土の最高レベルは8.04m、削除を受けた最低レベルは7.85mであることから、地山土上部が少なくとも19cm以上削除され、他所へ運び出されたと考えられる。本丸北辺での地山最高所は8.74m（15-2T）であることが確認されており、そこでは上面から40cmまで砂質土で、粘土は確認できない。16-2Tの調査成果により東に向かって傾斜していることと、15-2Tの地山状況を考慮すれば、約30～40cm以上地山が削除された可能性がある。この掘削土の使用目的は、15-1Tの調査成果でも指摘したように、整地用盛土である可能性が高い。

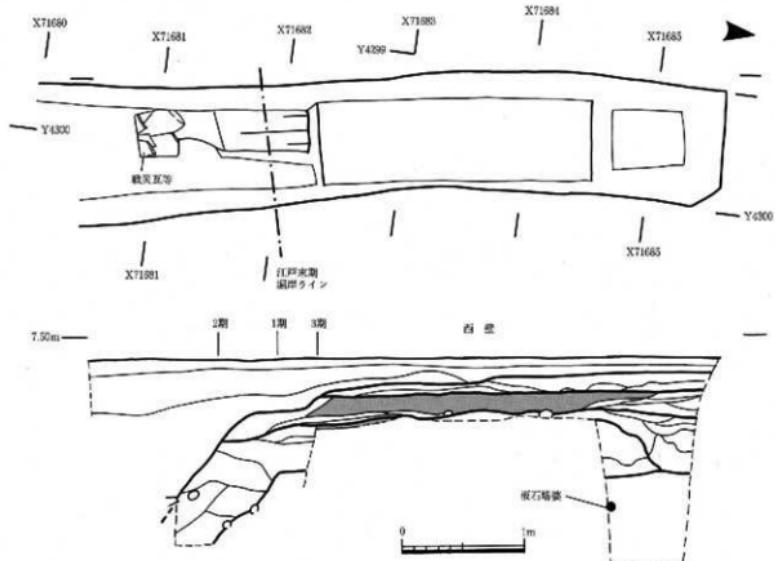
第7図 16-5T遺構図（1:40）

調査では堀と旧神通川（現松川）の間に存在した土手の一部を確認した。調査の結果、この土手は人工的な盛土によって築造されたものであることが明らかになったため、以下「築堤」と呼称する。

第1期築堤 地表下1.7m（標高6.6m）まで掘り下げて確認した最下層は、砂礫による盛土（①）である。この盛土中～上位には古代須恵器・土師器・戦国期かわらけ・板石塔婆を含んでおり、これが戦国期（16世紀前半）以降の築造であることがわかる。この盛土の上面は南北幅2.8mを測る。堀側が40cm低く、一部水平な面も存在することから、途中で大きな段差をもつ可能性がある。

第2期築堤 第1期築堤の上に8～35cmの盛土（③）を行い、さらに堀側縁部に砂利を3cmの厚さで薄く敷いて突き固め、道路を築造していた。砂利部分の幅は約90cmで、3尺道路として使用されたとみられる。この上には厚さ8cmの薄い細粒砂・粘土の互層堆積（ラミナ状堆積）層（④）が存在し、第2期築堤後河川洪水による被水した痕跡を示している。

第3期築堤 神通川側に17～23cmの盛土（⑤）を行い、その上に厚さ15cm程度の砂利を敷いて固めている（⑥）。砂利部分は幅約2.7mあり、1間半道路に拡張され使用されたと考えられる。

堤の規模 築堤の南岸は堀の北岸を示す。築堤の変遷毎に堀の幅が若干異なる。現存する掘手石垣はほとんどが佐藤記念美術館建設時に積み直されたもので、原位置と異なるかどうか確認されていないが、寛文期築造段階の位置と変化がないという前提で検討すると、1期堀幅は石垣から21.2m（12間弱）、2期堀幅は石垣から20.7m（11間半）、3期堀幅は石垣から21.5m（12間）を測る。3期堀は2期築堤の堀側斜面を削って作っており、2期堀の幅はもう少し狭かった可能性がある。

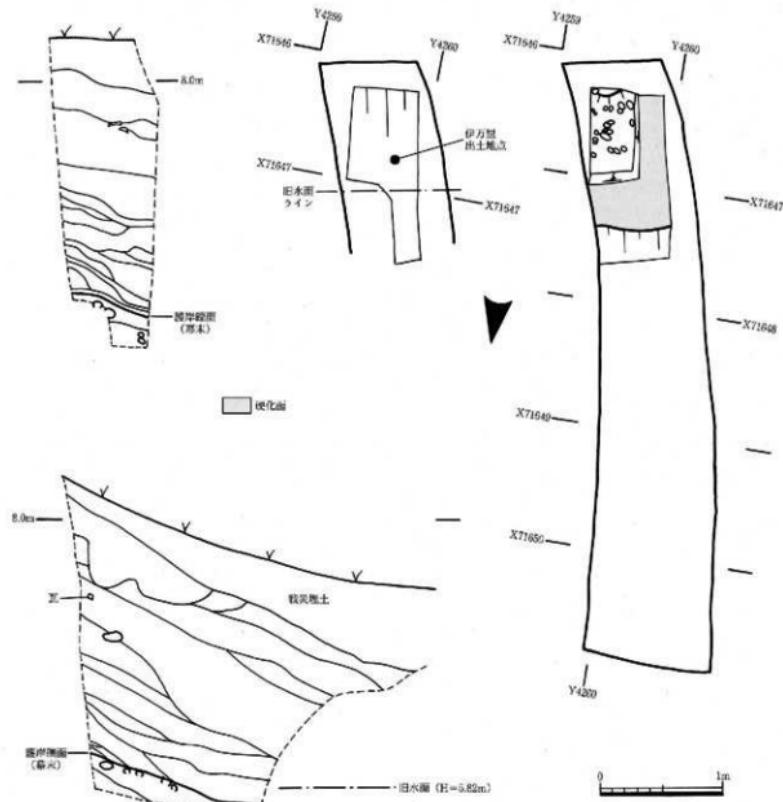
第8図 16-6T造構図 (1 : 40)

最上層は焼土や瓦などを多く含み、戦災土再堆積層である。それ以下地表下2.2mまでは瓦などを含み、炭化物・礫土を含む層とそれらを含まない層が互層となって傾斜堆積している。これらは明治以降の整地に伴うもので、土壌は最終的に堀側へ崩されていった過程を示すものと考えられる。

地表下2.2mには黒褐色土が部分的に堆積し、表面はやや硬化しており、被覆整形土とみられる。その下に水の滲水を示す鉄分沈着層があり、直下に拳大の小円窪が散き詰められた面を確認した。小円窪層は10~20cmの厚さをもち、約20度の傾斜をもつ。これらは人工的に小石を散き詰めた玉石護岸施設と推定される。護岸の下端は標高5.82mで、堀の水際であったとみられ、玉石の上に灰色腐殖質粘性土が堆積する。小円窪層からは幕末期の赤絵伊万里碗が出土していることから、護岸の構築時期は幕末から明治初期頃のものと考えられる。

小結 幕末期の小丘石護岸は、上部下部の接水部分の崩壊防止のため施工されたものとみられる。通常土壁は40~60度の勾配をもつとされ、掘削基底部では木杭打込などを行って接水部の保護を図ることが多いが、ここでは20度という極めて緩い勾配である。このことは幕末期まで掘削土壁下部が相当崩れており、そのままの状態で新たに護岸措置を行ったものと考えられる。

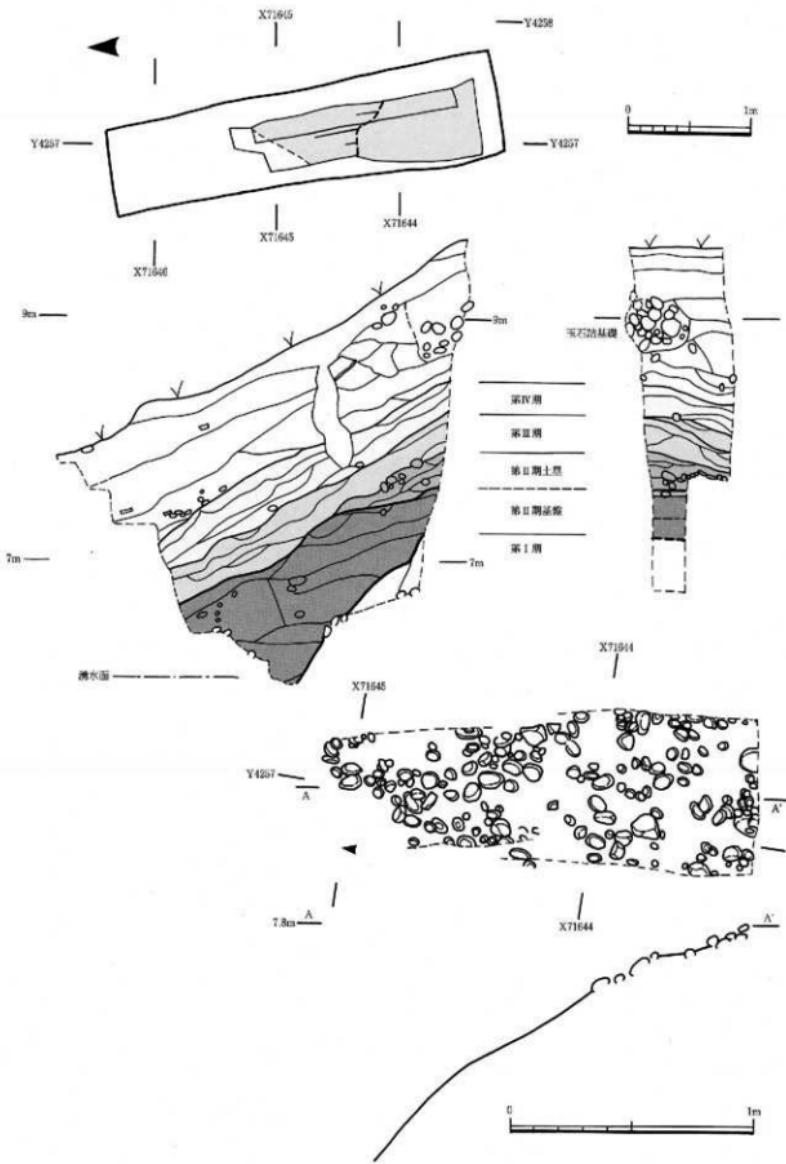
第9図 16-7T造構図 (1:40)
第II期土壘内貼石状況区 (1:20)

第IV期は現代層直下で、厚さ25~40cm、上部の傾斜角25°、下部35°である。小礫を含む褐色土による。

第III期は厚さ15~30cmを測り、傾斜角30°である。暗褐色土が土体で、焼土粒を含む。

第II期は厚さ60~120cmを測り、傾斜角は30°である。斜面上部は一旦約10°の緩傾斜面を作り、その表面に砂をベースにした厚さ5cmの版築土を敷き、その上に掌大の礫を貼り、さらに小礫や木炭を含む褐色土を盛って30°の傾斜面を作り出している。礫はほぼ揃った大きさであることから、意図的な貼り石とみられ、版築とともに基盤面保護強化の目的を狙っていたと推定される。基盤部の盛土各層には一部水平面が存在することから、下部から順に何層かに分けて土が盛られたことがわかる。遺物の多くはこの第II期層中から出土した。かわらけは16世紀前半のものが主体であり、室町期の珠洲は盛土中に混在したものとみられる。

第I期は盛土整形層であり、調査で確認した最古段階の上層面である。表面からは最大25cmしか掘り下げていないため、全体の盛土状況は不明である。上層面は途中に緩い角度の傾斜面を介して上下で50°~62°の傾めで急な傾斜面を形成する。緩い中段の傾斜角は40度を示す。構成土は、砂礫を含む明るい褐色土である。最下部では植物質を含む砂粒の多いシルト土が存在し、この面で水平堆積を見せる。今この面はまた湧水面ともなっており、かつての堀の堆積土上面と推定される。

小結 本地点では、調査により上層基本構造が確認された。特に第II期土壁は基礎部分上面に版築加工を施して成形し、その上に土壁本体を盛土する方法をとっていることがわかった。版築は他の調査地点でも認められており、建物土間との識別が困難であるが、多少の傾斜をもつこと、部分的であることなどの違いによって建物と区別される。また土壁には4期の変遷があり、第I期では60°という急傾斜地であったのに対して第II期以降では一貫して30°前後と極めて緩やかになる。本地点より下部になる16-6Tでは幕末期土壁部分で20°というさらには緩い角度の傾斜地となっていることからみても、戸口期を通じ、約30°の斜面を意識して土壁が維持修理されたことがわかる。これらのことからこれらと異質な第I期土壁は、寛文改修以前、すなわち利長による慶長期あるいはそれ以前の神保・佐々木期の土壁である可能性が高い。

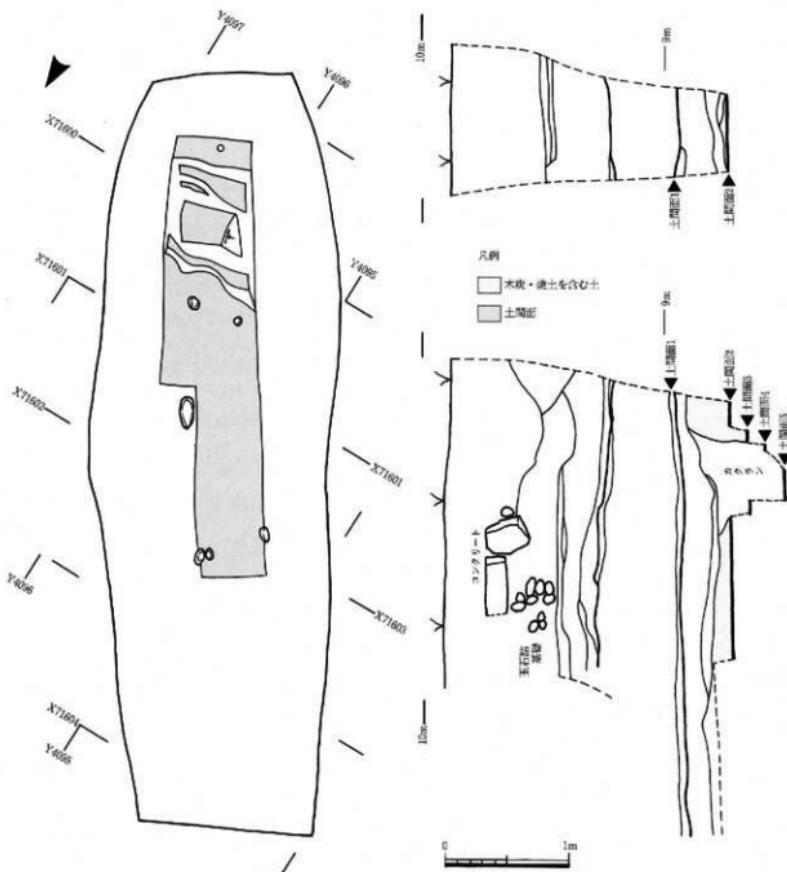
第12図 17-1T遺構図 (1:40)

土間面1 厚さ60cmの砂質土層直下に厚さ約5cmの土間面を確認した。上部は硬化した灰土、下部は鉄分沈着層で構成されることから、水を利用した版塗法により構築されたものとみられる。断面観察では土間表面は水平でなく多少凹凸があることから、建物土間ではなく、江戸期土塁基底部構築法としての性格を持ったものかもしれない。なお斜面部については突き固めたたき土居という手法があるが、これに関連するものかどうかは不明である。土塁基底部と理解した場合には、直上の砂質土層は土塁を構成する土と考えられる。

各土間面はいずれも水平面で、極めて硬い。中粒砂と粘土を主体的成分とし、版築により生成したものとみられる。土間面には微細な小凹凸が存在しており、突き固めるために使用した棒状工具の先端形状の痕跡と推定される。特に土間面2の表面には微小さなひび割れが発生しており、粘性が比較的高く、硬化の度合いも高かったことを示している。土間の厚さは平均5cmであり、各土間面には、焼土や木炭を含む遺物包含層が介在していることから、連続した一連の建造ではなくそれぞれ建築時期が異なっていたと推定される。

各面の標高は、第2面7.50m、第3面7.35m、第4面7.25m、第5面7.10mであるが、第4面のみ擾乱を介し南北で5cmの差がある。

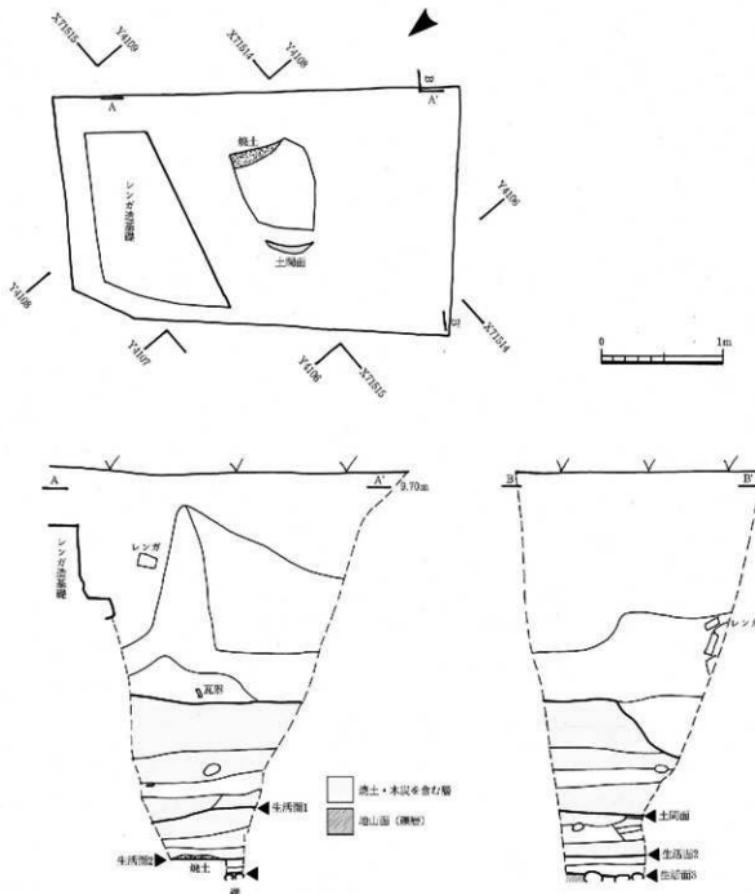
第13図 17-4T造構図 (1 : 40)

土間面1 東塁では地表下80cmで、版築による厚さ5-8cmの土間面を検出した。江戸時代後期以降のものとみられる。

土間面2 調査区の南東隅を中心に、硬化した土間を確認した。確認した範囲は南北0.8m東西1.8mである。

この面とほぼ同じレベルで、調査区東壁の一部、調査区北東隅付近においても小範囲の土間面が残存しており、もともとはこれらが一体となって広がっていたものとみられる。したがって土間面2は北側へわずかに低くなっていることがわかる。この面直上のB・C層中からは鉄滓をはじめとする多量の銀治関係遺物が出土しており、土間の性格を銀治工房の床面と判断することができる。調査区北西部で確認されたピット（P01）は、この土間面2上面から掘り込まれており、工房家屋の柱穴の可能性がある。

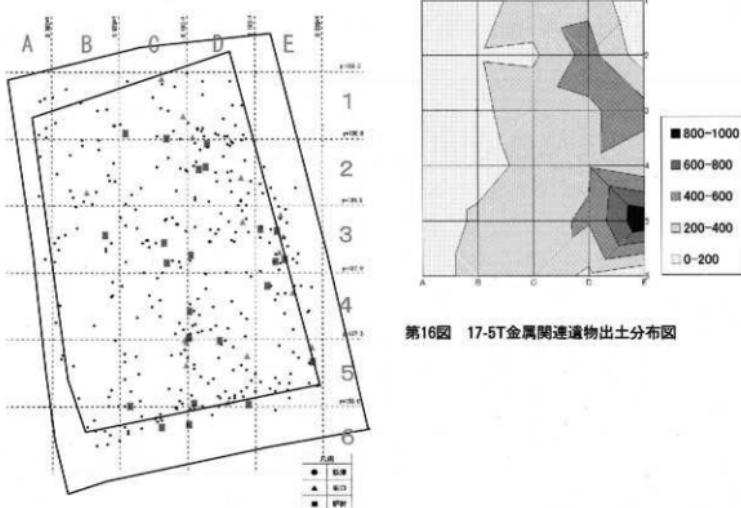
第15図 17-5T金属関連遺物出土平面図

鉄洋等金属関連資料は調査区のほぼ全域から出土しており、出土点の平面位置による特徴は見出せないが、出土遺物の重量平面分布ではE5区における重量が突出して大きく、次いでE3区、D2区と続く。

金属関連遺物の種別ごとに出土点の平均標高を右に記した。各遺物の平均出土標高は8.478mを測り、今回検出された（土間1面）建物土間構造上部の標高とはほぼ一致することからこの土間構造が鍛冶工房に関連するもので出土した鉄洋等金属関連資料は操業による所産であると考えられる。また、北壁断面では、この土間を掘込んで構築されたピットが確認

サンプルとして持ち帰った土壤を水洗し、採取した銀造剝片を含めた金属関連資料の出土総重量は、排土中からの出土を含め約9.59kgである(表2)。このうち、調査中トータルステーションを用いて遺物の取上げを実施し、出土位置の確定しているもの6,904.5gについて、座標（南北1～6区、東西A～E区、計30区画）を用いてグリッド区分し、出土した鉄滓等金属関連遺物重量の平面分布を計測した(第15・16図・表4)。

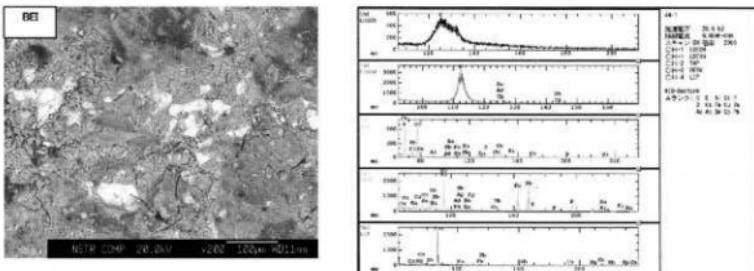
図4. 透形銅製品地金の分析結果

この銅合金層の成分結果を図4および表3に示す。ただし、錆化した部分の分析のため、本来の地金組成は表していない。検出された元素のうち、Al,Si,Caなどの成分は土中から混入したものである。したがって、銅合金地金はCu-Pb-Snが主体で、不純物としてFe,Zn,As,Sbを含むものであり、青銅製品と位置付けで良いと考えられる。

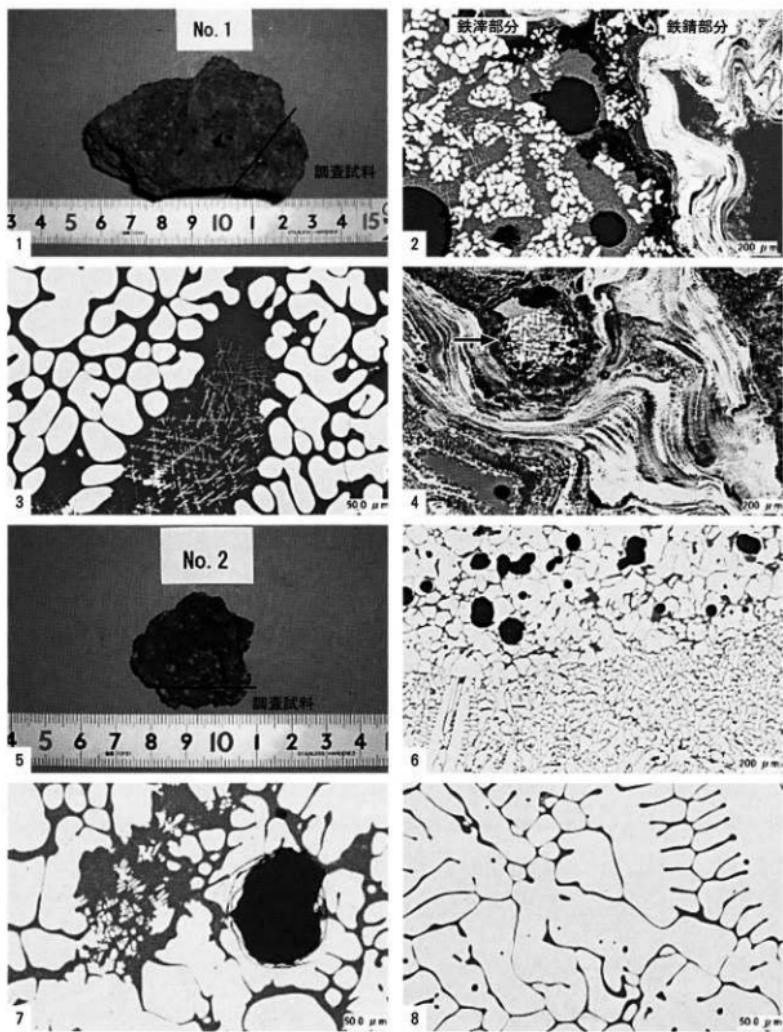
図版13に外観と断面組織、図2と表2に鉱物相の分析結果を示す。外観は黒色で油脂感があり、厚さ約5mmの板状破片である。上部は数10~数100μmの丸い空孔を伴うウスタイト(FeO)主体で僅かにガラス質珪酸塩が存在する組織を有する。鉱物相の元素濃度割合からみて前記遺物と同様の過程で生成したもので、加熱された金属鉄表面に厚く生成した酸化鉄皮膜が剥離したものと考えられる。

1. 鉄滓の外観
2. 鉄滓の組織
3. 鉄滓の組織（鉄滓部分拡大）
4. 鉄滓の組織（鉄鋸部分拡大）
5. 鉄塊1の外観
6. 鉄塊1の厚さ方向断面
7. 鉄塊1の断面（上部拡大）
8. 鉄塊1の断面（下部拡大）

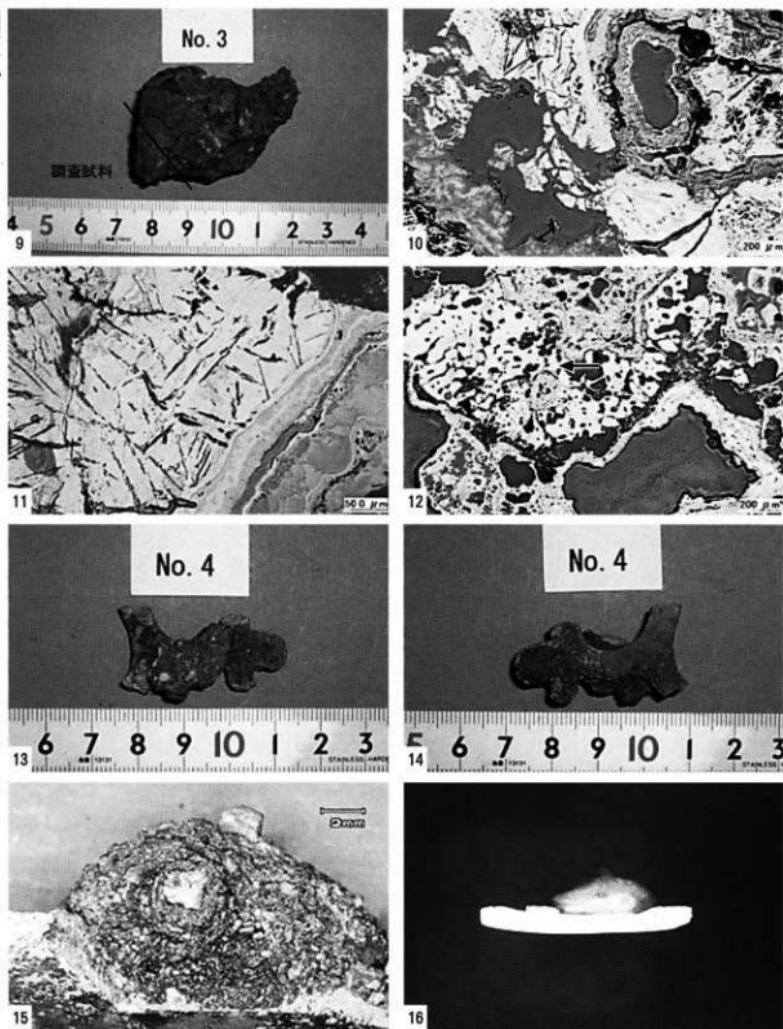
図版14に外観と断面組織、図3と表2に鉱物相の分析結果を示す。外観は茶褐色で一部に亀裂が存在する塊状の遺物である。全体は鉄錫から構成されているが、一部に針状結晶(グラファイトカーボン)を伴う組織が認められ、元は鉄錫であったと思われる破片も存在する。また、錆化が進んだ水酸化鉄の内部には、錆化した半溶融金属鉄も存在する。したがって、この遺物は鉄錫塊あるいは鉄錫片を加熱・脱炭して鋼素材を造る過程で生成・固化した産物と考えられる。

図版14に外観とX線透過写真を示す。製品本体は約幅7mm、厚さ3mmの唐草模様の形状をした破片である。表面は濃緑色の錆で覆われている。中央部に茶褐色をした塊が付着しているが、外観およびX線透過写真から、銅地金とは反応(融着)しておらず、拡大写真に示したように、この塊は中央部に一辺が約3mmの角状をした鉄片と周囲は土砂で構成されている。この鉄関連遺物がどのようにして付着したかは不明であるが、例えば付着状況からみて、鍛冶作業の近傍にあって照明の役割を担う灯籠のようなもの一部に赤熱した鉄片が付着してしまった可能性が考えられる。

9. 鉄塊2の外観
10. 鉄塊2の断面マクロ
11. 鉄塊2の鋳化した鋳鉄片
12. 鉄塊2の鋳化した溶解鉄部分（矢印部分）
13. 透影銅製品の外観
14. 透影銅製品の外観
15. 透影銅製品の付着物（鉄片類）
16. 透影銅製品のX線透過写真
