米沢市埋蔵文化財調査報告書 第68集

米沢城東二の丸跡

発掘調査報告書

米沢市教育委員会

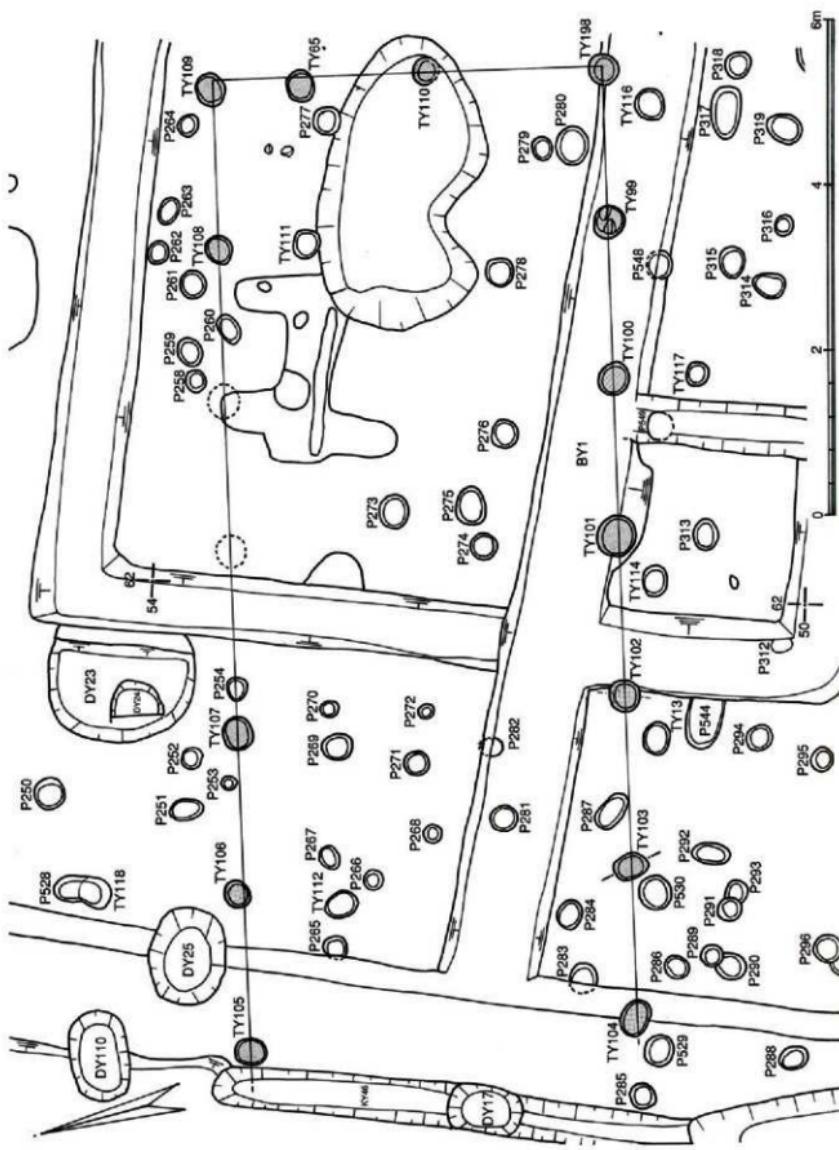
第3図 米沢城東二の丸跡 BY1 平面図 (1)

BY 1・11・13・14 の 4 棟が認められ、調査区の南方に位置する。BY 1 は東西長の建物跡であり、西方箇所は近代の削平によって確認できなかったので現況を記する。桁行東西 (1.96 m × 2.44 m × 1.98 m × 1.94 m × 1.92 m × 1.94 m) の 6 間、梁行南北 3 間 (2.12 m × 1.54 m × 1.12 m) となる。BY 11 は東西長の建物跡であり、桁行東西 3 間 (1.86 m × 1.86 m × 1.98 m)、梁行南北 2 間 (1.96 m × 1.90 m) である。BY 13 も東西長の建物跡であり、KY 19 と重複する。KY 19 を埋めて構築している状況を呈する。桁行東西 4 間 (1.94 m × 1.90 m × 2.10 m × 2.10 m)、梁行南北 2 間 (1.11 m × 1.68 m) となる。BY 14 は南北長の建物跡で桁行南北 4 間 (1.92 m × 1.88 m × 1.92 m × 1.40 m)、梁行東西 2 間 (2.38 m × 2.62 m) となる。

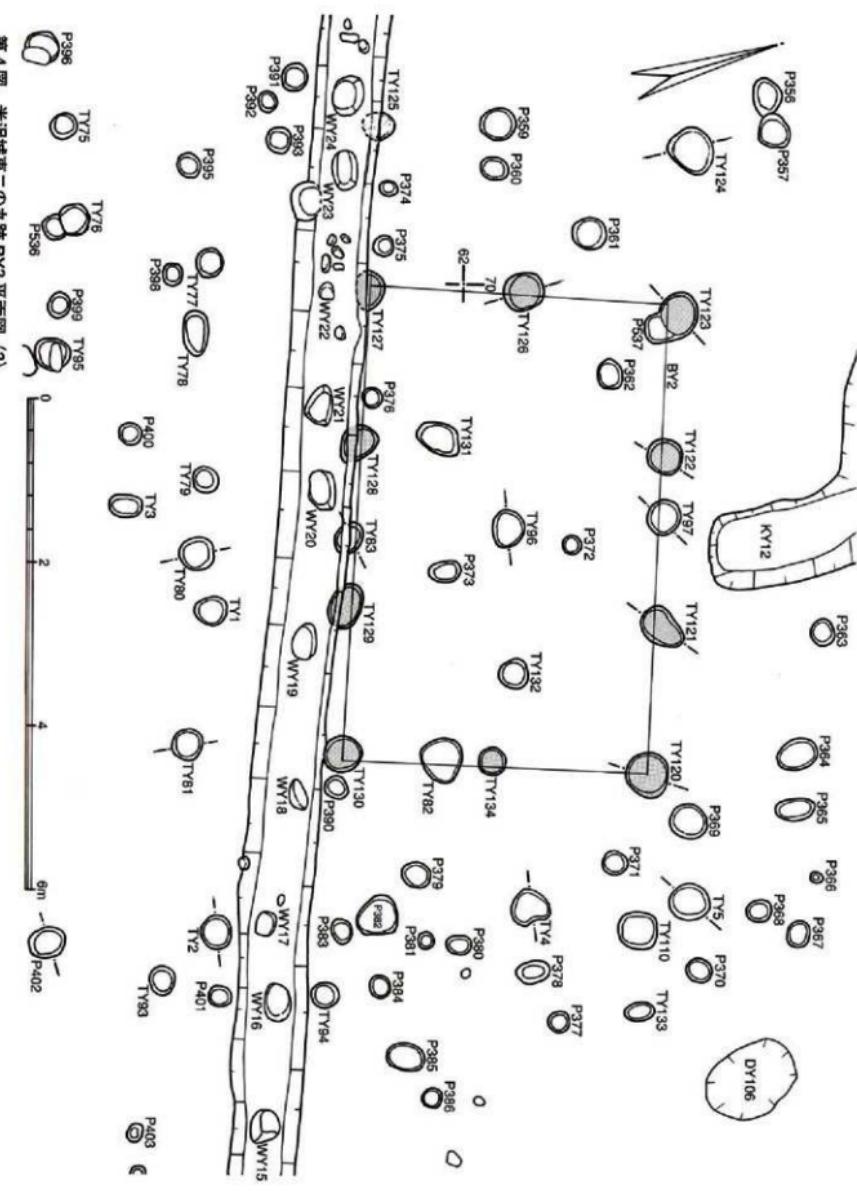
第4図 米沢城東二の丸跡 BV2 平面図 (2)

と重複する。BY 2 は調査区南東に位置する。柱穴を礎石大型建物跡のZY 2 床掘によって南方側を削平されている。東西長の 4 間、南北東側 2 間、南北西側 1 間の建物跡であり、桁行東西 (2.02 m × 1.86 m × 2.12 m × 1.82 m)、梁行南北東側 (1.82 m × 1.83 m)、梁行南北西側 (3.9 m) となる。

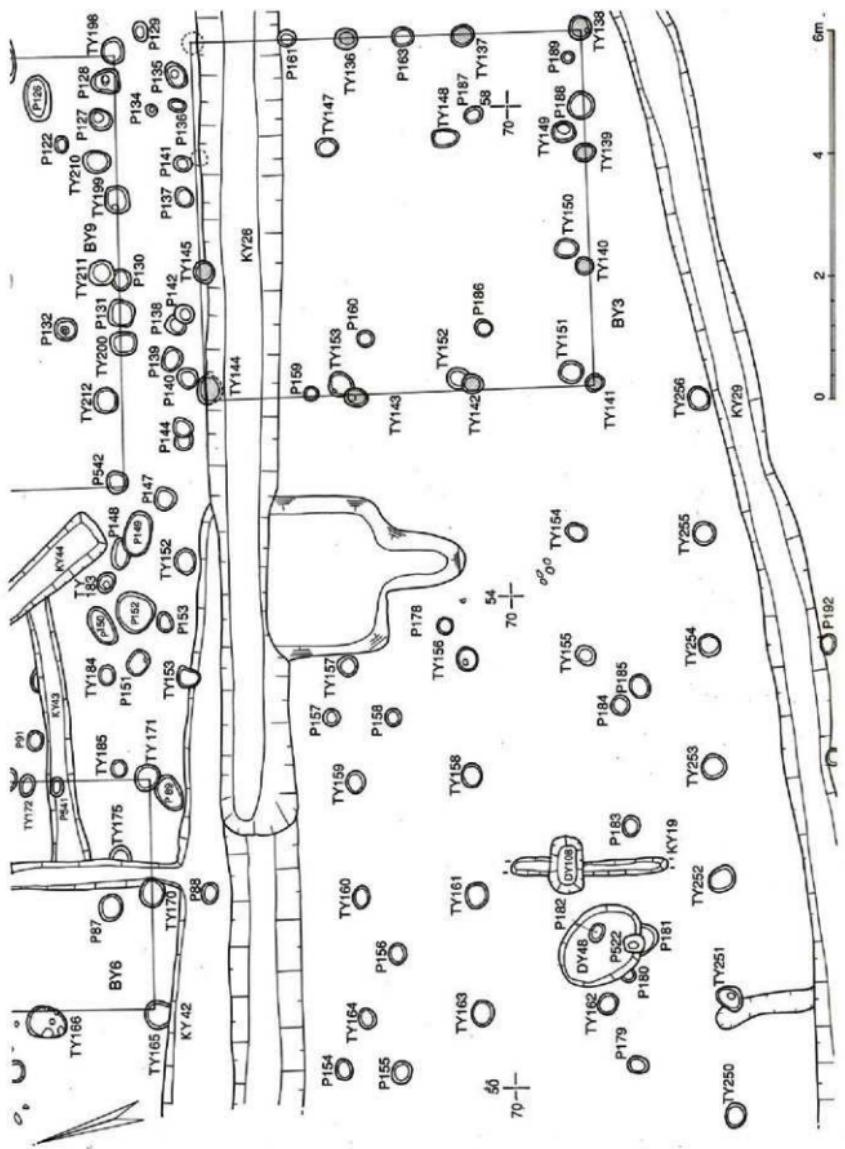
第5図 米沢城東二の丸跡 BY3 平面図 (3)

BY 3 は I 期の BY 4 と重複している。柱穴の重複関係から BY 4 の後に BY 3 を建替えたことは明らかである。北方の東西に延びる KY 26 によって、柱穴が削平されている。南北 3 間の東西 3 間の建物跡で桁行南北 (2.00 m × 1.96 m × 1.96 m)、梁行東西 (1.90 m × 1.86 m × 2.02 m) となる。北方から延び BY 3 の柱穴 TY 138 の箇所で西方に曲する KY 29 は BY 3 ~ BY 5 に伴う溝状造構に伴うものと考えられる。ON 4 の構列も同様である。

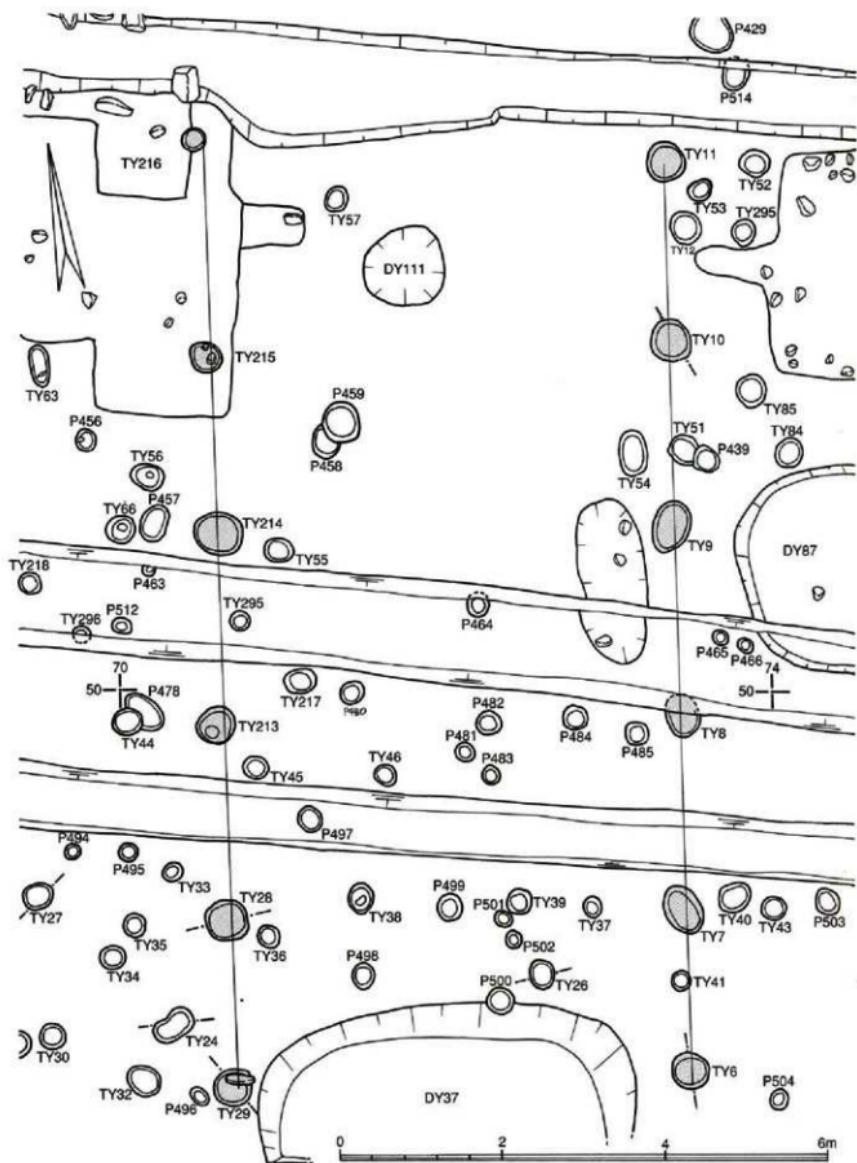
第9図 米沢城東二の丸跡 BY10 平面図 (7)

BY 10 は調査区南部に位置する。大型土壙の DY 37 や礎石建物跡 ZY 3 の床掘によって削平されている。東西の柱穴は確認できなかった。ゆえに南北だけを記す。桁行南北 5 間 (2.06 m × 2.36 m × 2.30 m × 2.14 m × 2.60 m) である。柱穴の掘り方も大きく、大型の建物跡である。この建物跡が存在する場所は調査区の中で最も高い。

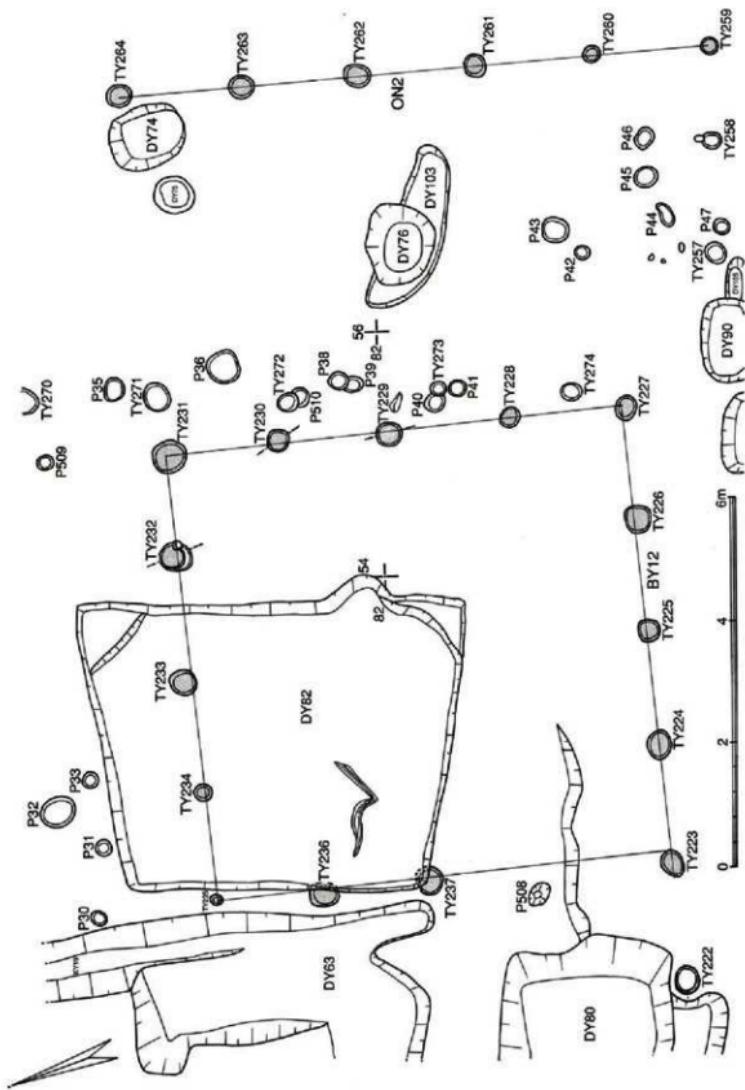
第11図 米沢城東二の丸跡 BY12・ON2平面図 (9)

BY 12 は西北に位置し 4 間の 4 間である。南北がやや長いがほぼ方形を呈する建物跡である。桁行南北 (1.92 m × 1.98 m × 1.86 m × 1.84 m)、梁行東西 (1.98 m × 1.94 m × 1.88 m × 1.86 m) である。ON 5 の構列が伴うと推測される。

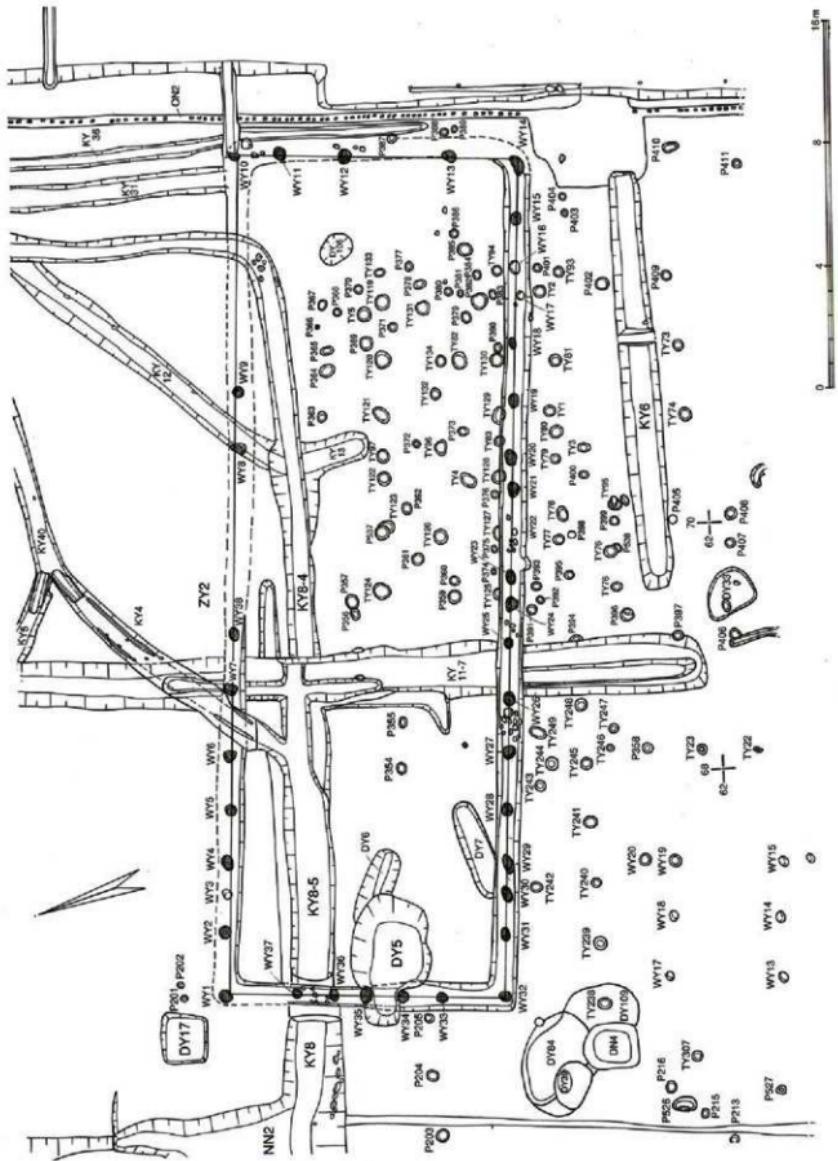
第26図 米沢城東二の丸跡 TN1-1, 2平面図 (1)

TN 1とした石組水路は二の丸堀端部から東西に配置された遺構と考えられる。これと一緒にON 1とした柵列が並列する構造であり、さらにWY 50~78を伴う。この三形態の遺構は同時期に構築されたもので、石組水路に柵列が伴うものである。柵列は堀に沿って南に延びる。柵列は角柱を配した痕跡を有する。

石組水路は上面に玉石が敷かれていた。機能を失った時点で埋めたものと理解したい。使用されている石材は本市の西方に位置する矢子山の岩石を使用している。方形に整形された割石である。全長58mを今回の調査で確認した。西方にまだ延びる様相を呈する。幅は1.2mを測り、堀方は1.8mある。西側に柵列の堀方があり、柵列には1.8m間隔で梢円形の堀方で礎石を2個を組み合せた構造となっている。

石組水路の底面は薄く剥離された石材が使用され、透き間には粘土が貼付された手法であった。なおこの遺構の石材は番号を付けて保存してある。石材の産出地である矢子山は石切山とも呼ばれ、昭和の中頃まで操業されていた。現存する万年堂や石の祠等はこの山の石材を使用している。特に万年堂は置賜独特の形態と言われ、直江兼続の発案と言われている。柵列は水路と並列するものであり、上部構造を想定すれば築地堀が連想される。ただし築地堀は瓦で屋根をふいた土堀のことであり、今回の調査で瓦は発見されていない。このことから、屋根はこぼぶきと考えられる。従ってこの遺構の上部構造はこぼで屋根をふいた土堀という構造であろう(以下築地堀と言う)。

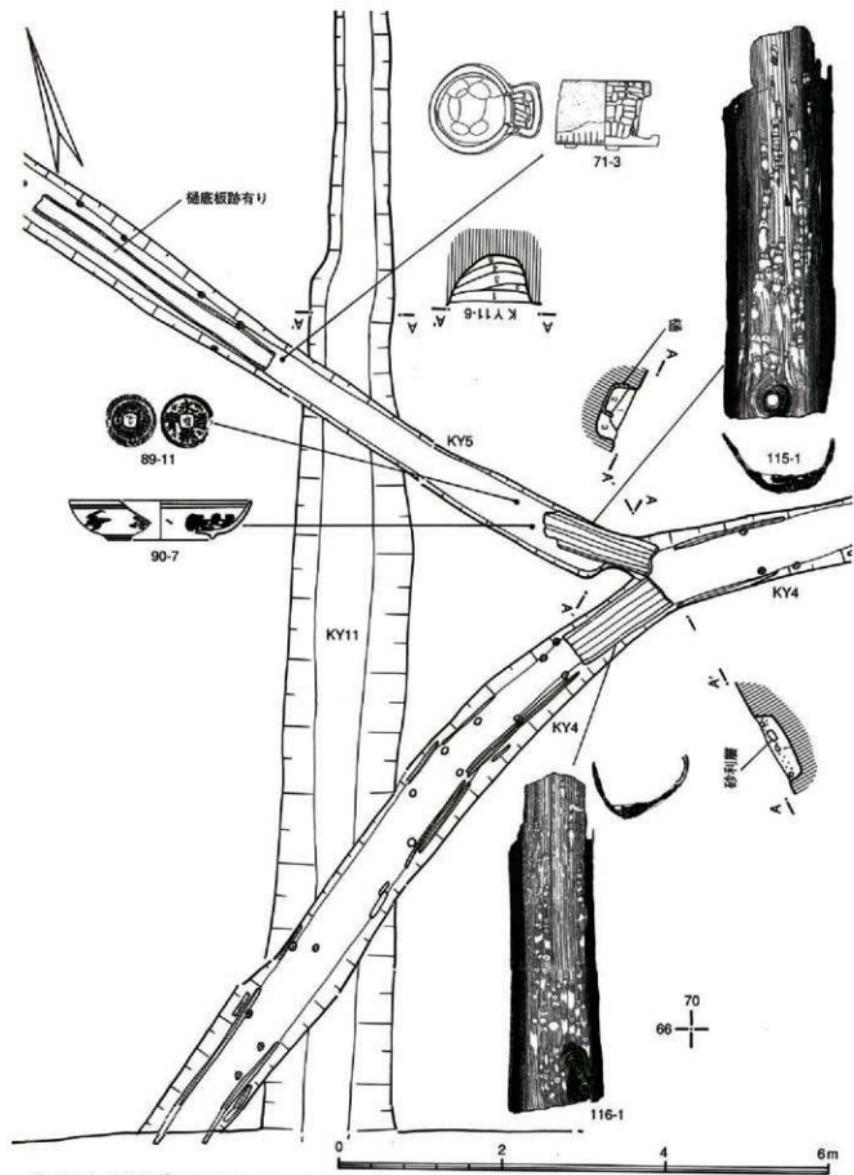
第29図 米沢城東二の丸跡 KY4・5 平面図 (1)

◎KY 4・5（第29図）

調査区の東中央部から西へ16m延び、二方向に別れる溝状遺構である。分岐箇所には樋が設置されている。樋については第121・122図に示した。樋は大木を半割にして、中を割り貫いた形態で木目から判断して針葉樹の一種と考えたい。長さは1.2m、幅は65cmであり、下に台木を配してあった。北西に延びるKY 5には全域に樋を施した痕跡が認められるが、すでに腐食しており、縁辺の杭だけが現存していた。覆土からは第97図の中国産染付小皿や「永樂通寶」、第71図3の七厘が出土している。染付皿は16世紀代の所産である。I期のZY 2には関連する遺構と考えられる。

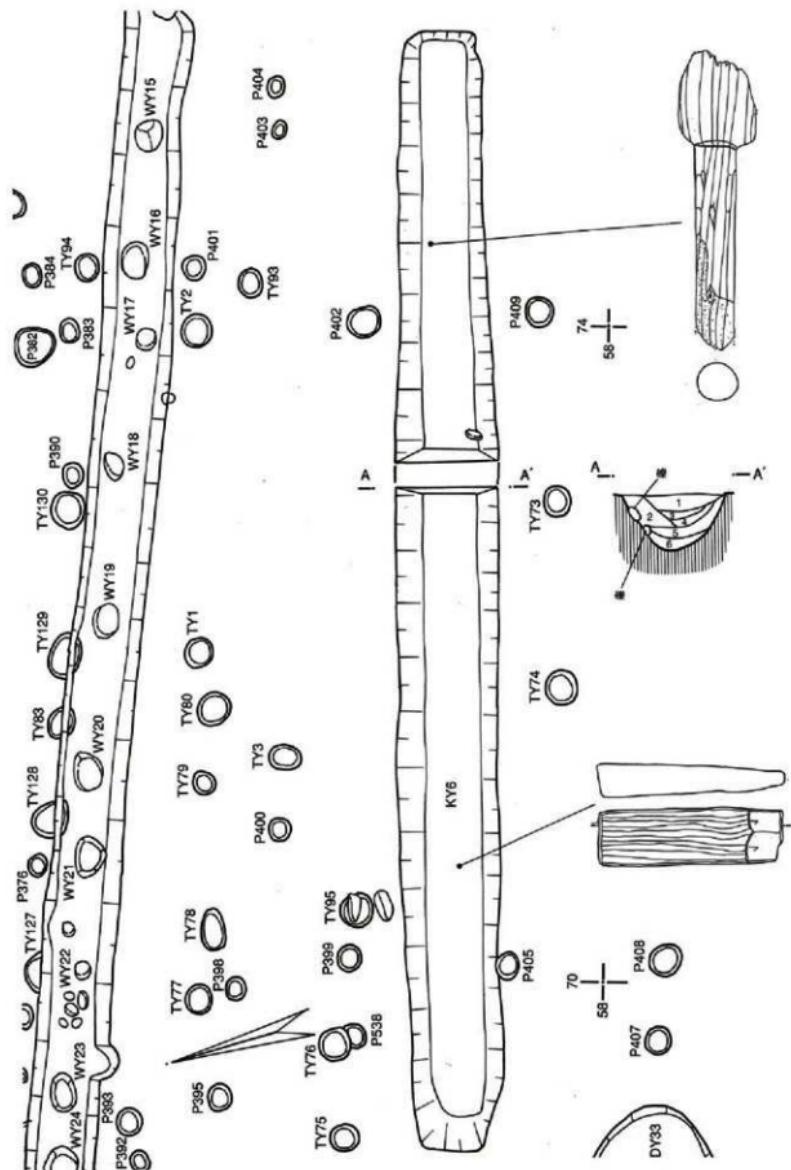
第30図 米沢城東二の丸跡 KY6平面図 (2)

◎KY 6（第30図）

礎石建物の南方に位置し、東西長13.8m・幅1.2m、中央部が最深で90cmを有する。断面形態は「U」字形を呈する。覆土は焼土で覆われ底面からは第108図3の「パイ」、第109図の楔形木製品が出土している。年代を示す遺物が出土しておらず、明確に言えない覆土から判断して、18世紀代に埋没した遺構と考えられる。

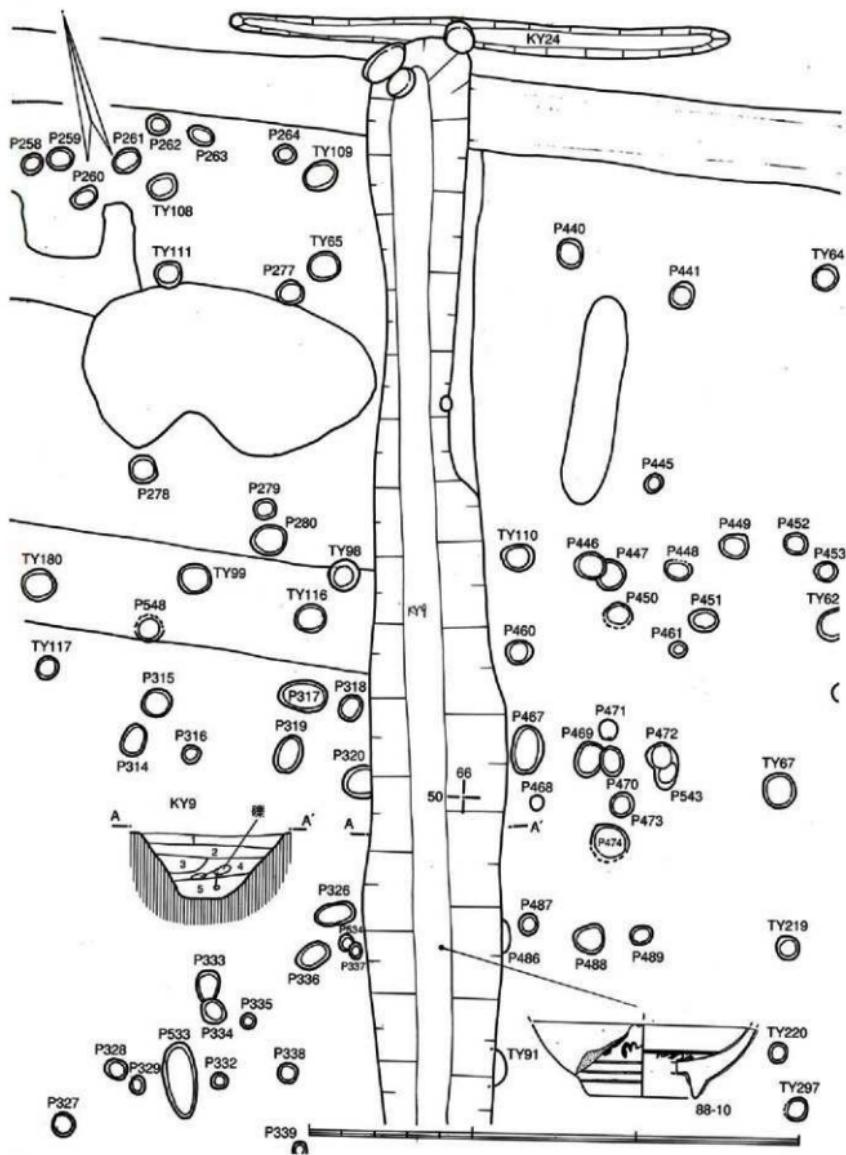
第31図 米沢城東二の丸跡 KY9 平面図 (3)

◎KY 9（第31図）

幅1.6mを有し、南北長に14.6mを確認した。南に延びる溝状遺構である。覆土や断面形態から判断して、掘立柱建物跡の時期に掘られた可能性をもつ。

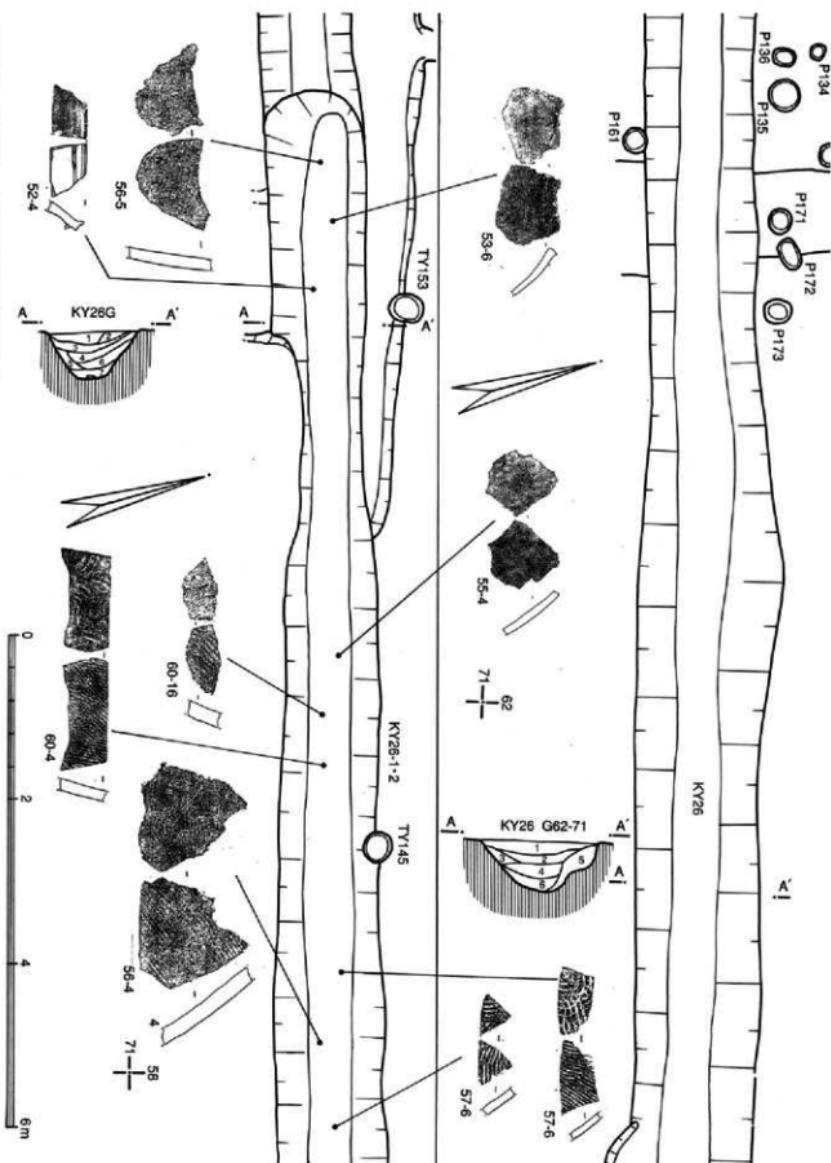
第35図 米沢城東二の丸跡 KY26 平面図 (7)

KY 26は東西に延びる。全長55mを確認したが、まだ西側に延びるものとみられる。幅は平均1.2mあり、深さ1.2mある。覆土から須恵器甕片が出土しているが、KY 11を掘り込んでいることから、須恵器の年代ではないことは明らかである。覆土に近世の遺物が少ないので、この各時期を通して機能していたことも考えられる。覆土は人工堆積であり、固くしまった土質で底面には砂層が認められた。

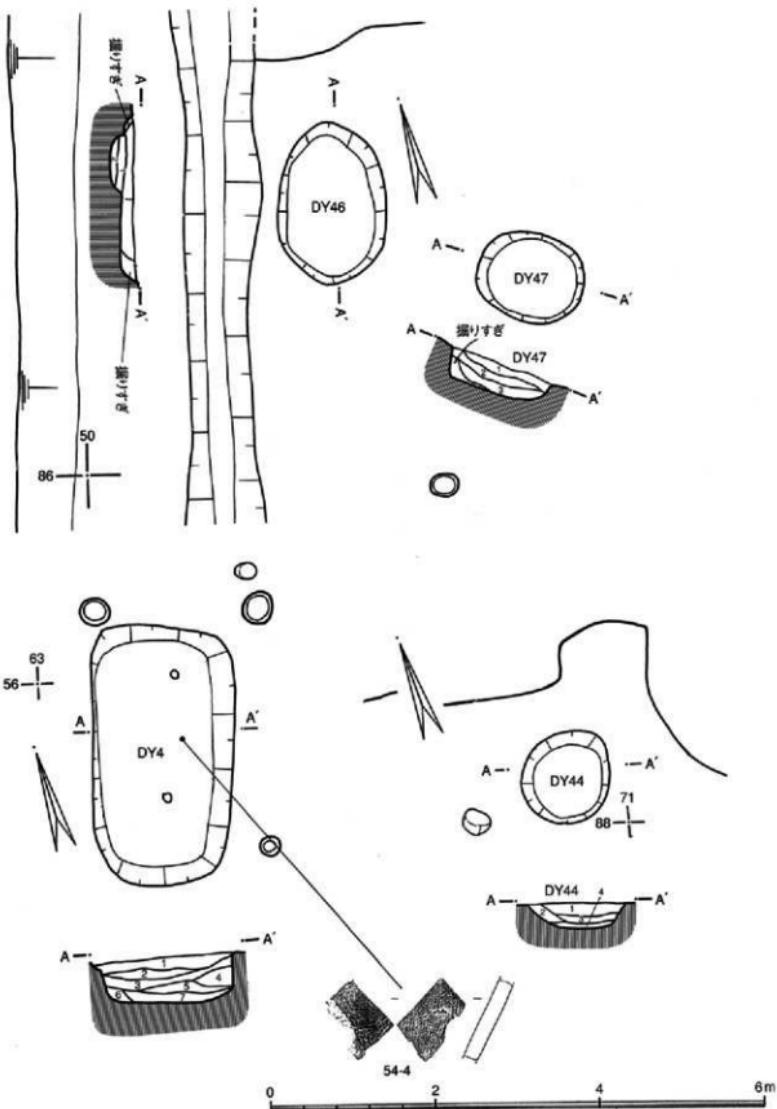
第38図 米沢城東二の丸跡 DY4・44・46・47 平面図 (3)

第38図で示したDY 4は長さ3.2m、幅1.8mを測り、深さは60cmある。底面にピットが2箇所認められ、壁は直角に立上がる。出土須恵器は混入したものであり、年代の決手とはならない。半地下式の小規模貯蔵穴と考えられ、形態から察して食料を貯蔵するための土壙であろう。

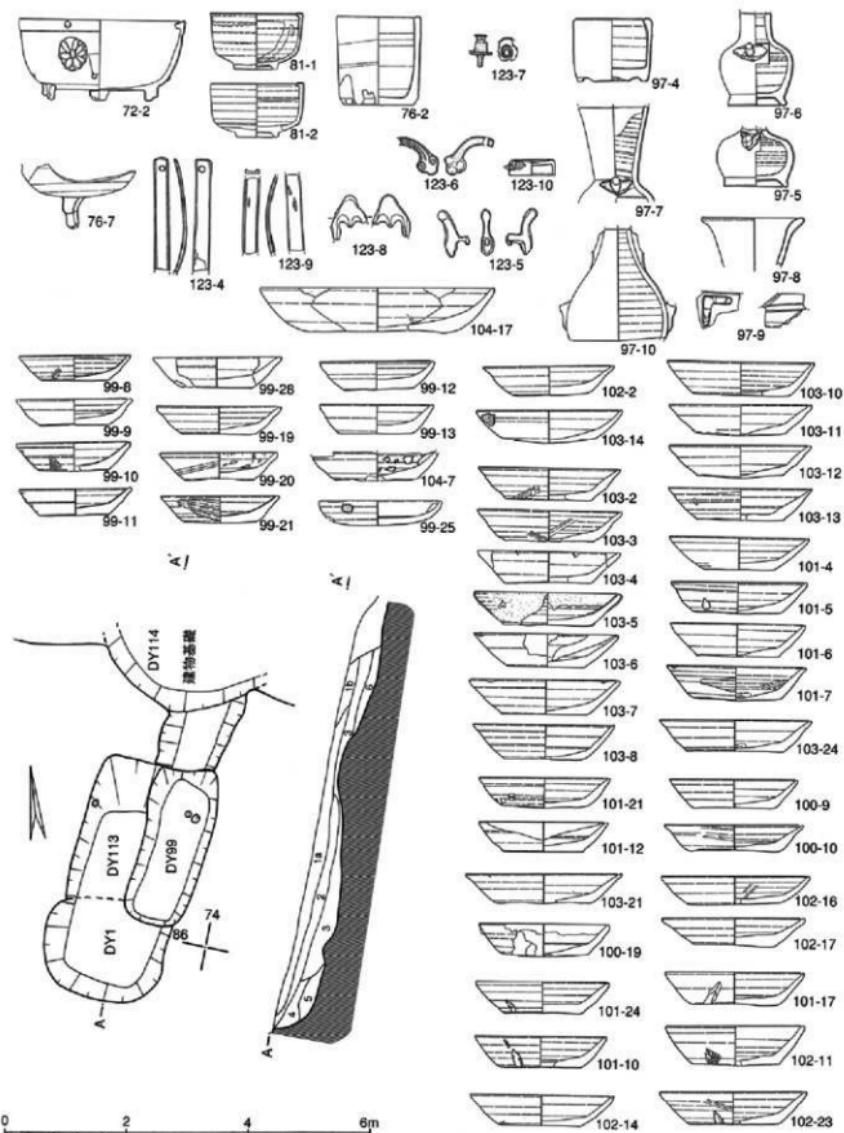
第41図 米沢城東二の丸跡 DY1 平面図。DY1 出土遺物実測図 (6)

方形状の平面形状を呈し、竪穴状に掘り込んだ形態の土壙群である。DY 1・4・12・21・49・63・80・82・87・99・114～116の13基が存在する。第41・42図で示すDY 1・99の他にDY 113が重複する図面になっている。これは掘り上げて判明したものであり、方形状に一括される形態であった。従って、DY 99・144を含めて、DY 1と呼ぶことにする。上面は若干削平を受け、遺物が周辺に散乱する検出状況であった。

出土遺物は総数1,542点であった。かわらけが最も多く334点、次いで染付陶磁器309点、陶磁器224点が主流である。他に瓦器質土器、輸入陶磁器が少量含む程度である。出土遺物から判断して、18世紀の土壙である。図化できた遺物を一括して示した。

覆土、黒色焼土が全体的に認められ、出土した遺物は二次焼成を受けているのが多い。土壙で焼成したものではなく、他の場所で二次焼成を受けた遺物を廃棄した土壙である。

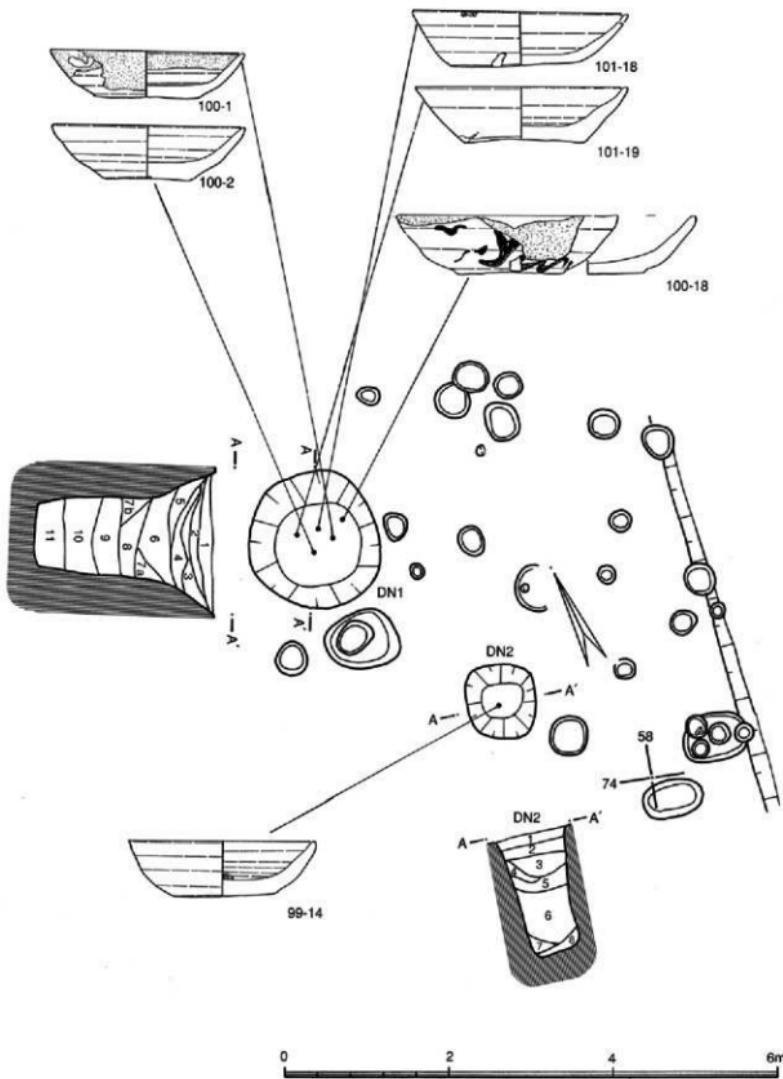
第49図 米沢城東二の丸跡 DN1・2平面図 (14)

4 基を検出し、半裁できた 2 基を図示した。他の 2 基は礫層が固くつめこまれた覆土で半裁が不可能であった。DN 1～4 であり、平面形状は DN 1 が円形状、他の 3 基は方形に掘り込んだ素掘り井戸跡である。

DN 1 は調査中央の北西部に位置し、南東に 1.8 m 離れて DN 2 がある。深さは 2.0 m を有し、4 基の中で最も深い。8 層まで半裁し、セクション図を作成後丸掘りして、その後半裁し底面まで掘り進んだ。底面に曲物や礫を配した遺構は認められなかった。

DN 2 は方形形状の掘方である。深さは 1.7 m を有する。DN 1 と同様に底面に施設は認められなかった。6 層上面から F 群 A3 類のかわらけが出土している。この器形も DY 1 から出土しており、新旧関係は明確でない。他の 3・4 も DN 2 と同様な形態であるが、DN 3 の底面には木組の痕跡が認められた。4 基とも人工堆積である。
