高岡市埋蔵文化財調査概報第14冊

前田墓所遺跡調査概報II

—下関第2雨水幹線建設に伴う平成元年度の調査—

高岡市教育委員会

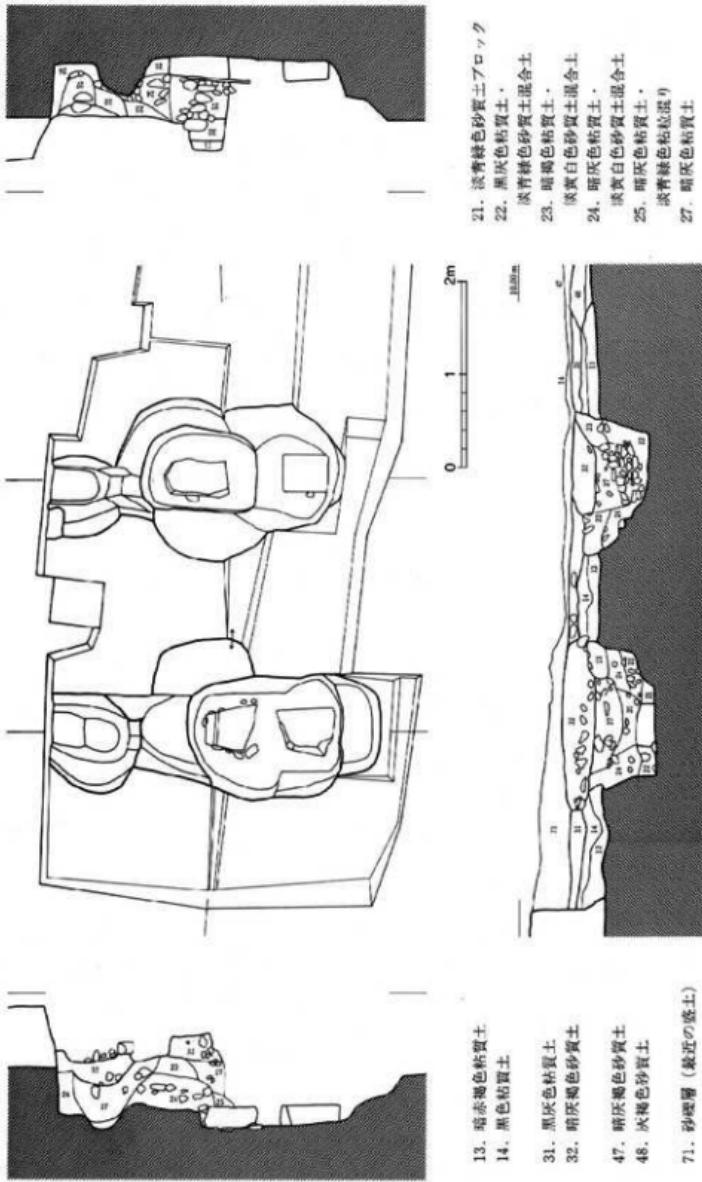
第4図 第3地点掘方実測図 (1/60)

据え方群は北群と南群の2つのグループがある。それぞれ西側から東側へ、すなわち八丁道から墓所方向へ、a礎石の据え方、b礎石の据え方、c掘立柱になると考えられる掘り方の3つの穴から成り立っている。これら北と南のa、b、cは組み合うものである。

礎石据え方はaとbが一部重複しているので、正確な規模を分明にできないが、それぞれ一辺約120cmの隅丸方形の平面形になると解釈される。土層断面から判明する深さは約80cmで、現在の路面上から底面までは約120cmを計る。礎石は、短辺約40cm、長辺50~70cm、厚さ20~25cmを計る偏平な砂岩質の石材である。据え方bでは、礎石を据えるための小礫が置かれていた。また南側据え方bでは、礎石の上に板が置かれていた。

cとした掘り方は、東端部が調査地区外となり、全体を検出することができなかつたが、8割ほど検出したと考えている。規模は、径90~110cm、深さ約80cmをはかる。

縦断面は、bの据え方の途中から、cの掘り方にかけて設定したのみであるので、aの据え方とbの据え方との新Ⅲ関係は不明である。bとcではcの方が新しいと観察された。

この段階では、礎石が a の段階に伴うものと推定していた。今回の調査では、やや不十分ながら、据え方=礎石を新旧の 2 時期としたので、新しい方は、b の段階に伴うものである可能性が出てきたと言える。

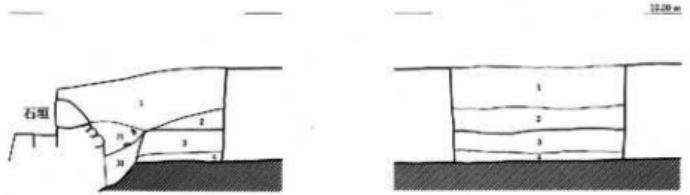
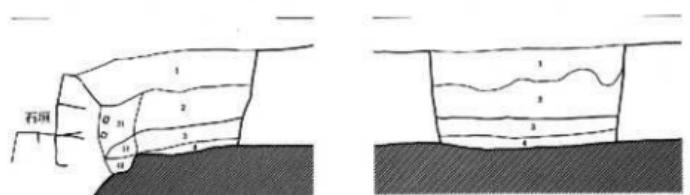
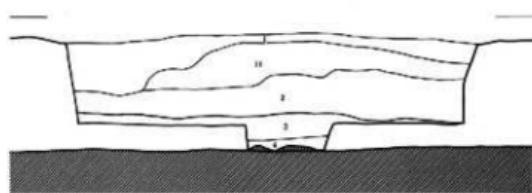
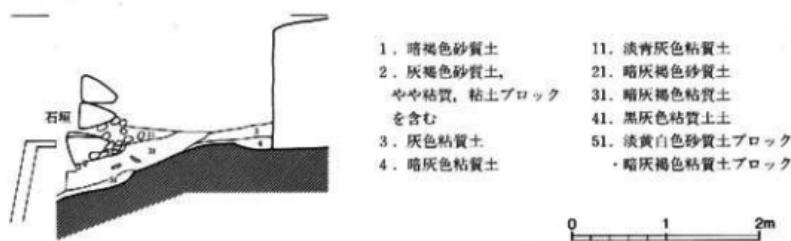
第5図 第10～12地点断面図 (1/60)

現前田墓所南端の中央部である。発掘面積は4m²（幅2m、長さ2m）である。この第10地点及び第11・12地点における基本層序は、以下のとおりである。

第Ⅰ層、暗褐色砂質土、現表土。

第Ⅱ層、灰褐色砂質土、やや粘質、粘土ブロックを含む。造成土。

第Ⅲ層、灰色粘質土、Ⅲ堆積土。

第Ⅳ層、暗灰色粘質土、Ⅲ堆積土。

第Ⅴ層、淡緑灰色砂層、基盤層。

土層は基本層序どおりであるが、石垣の付近では違っていた。これは石垣の裏込めとして、小礫等を充填しているためである。石垣は外側から3段に積まれている様子が確認できる。このトレンチでは、石垣の切断調査を実施しなかったが、裏込め部分の状態より、3段位の石垣であると推定できる。

現前田墓所南端の中央東寄りである。発掘面積は9m²（幅2m、長さ4.5m）である。このトレンチでは、中央部に南北方向で深掘りのサブトレンチを入れ、断面の観察を行った。石垣は、間知石を3段に積み、裏込めとして小礫を充填するものである。第1段目の間知石の下部には、刷毛木が置かれていた。また、石垣の下方の土層である暗灰褐色粘質土には、焼し瓦、釉薬瓦（部分釉薬瓦）の破片が入っており、石垣の構築時期を示す資料となっている。土層は上述の基本層序に準じるものであるが、第Ⅰ層の現表土の下には、淡青灰色粘質土が20~50cmの厚さで堆積していた。造成土と考えられる。また、トレンチの北端部は、土層がやや乱れていた。これは、樹木の影響と思われる。

現前田墓所南端の東端部である。発掘面積は4m²（幅2m、長さ2m）である。上層は基本層序どおりであるが、石垣の付近では違っていた。これは石垣の裏込めとして、小礫等を充填しているためである。他の地点と同様である。裏込め部分には、白磁と伊万里系磁器の細片が入っており、これも石垣の構築時期を示す資料となっている。なお、石垣はこの付近では2段となっていることが外面より確認できる。切断調査を実施しなかった。

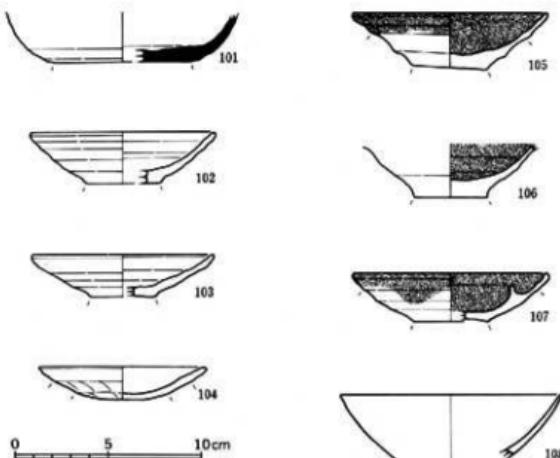
第6図 土器・陶磁器
実測図 (1/3)

第6図と図版10-1で示した101~108である。

101：奈良～平安時代前期の須恵器である。底部はヘラ切りである。焼成はやや悪く、灰褐色を呈する。

102～104：中・近世の土師器の皿、102,103はロクロ使用、104は非ロクロである。

105～107：越中瀬戸の椀・皿。

108：伊万里系磁器の椀。

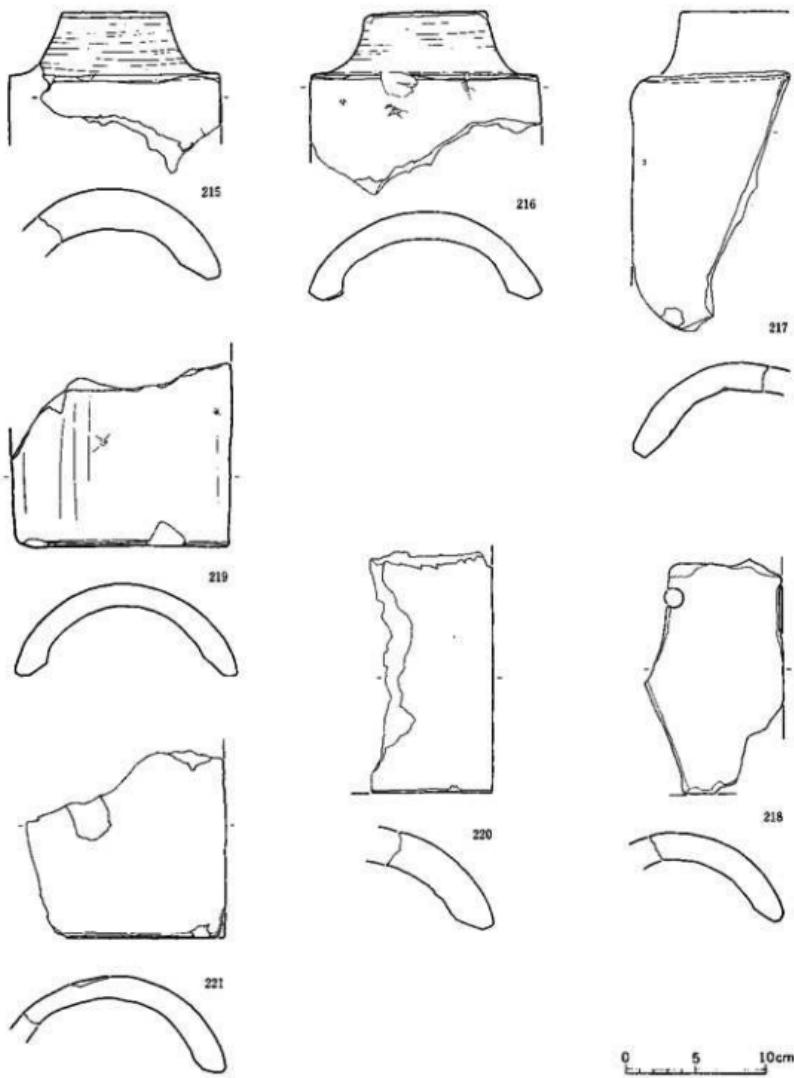
圖面三 遺物実測図

釉薬の掛かっている瓦の内、一部分を施釉するものを釉薬瓦Aとした。焼し瓦同様、形態的にはすべて本葺き瓦であり、棟瓦はない。丸瓦と平瓦が出土している。後述の釉薬瓦Bと違い近世の瓦と考えている一群である。
