高岡城遺跡調査概報

—平成7年度、送水管地区、三の丸茶屋地区の調査—

1997年3月

高岡市教育委員会

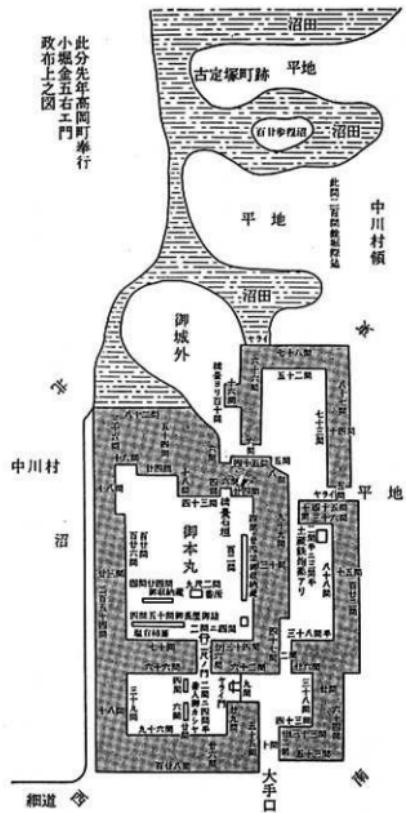
第4図 高岡城古図

城の構造等については、江戸時代の高岡町奉行を勤めた小堀金五右衛門が製作した古図（第4図）に詳しい。これによると、主郭となる本丸を中心的に他の四郭が配され、大手口は南西部に設けられている。また、水堀は本丸のみが一重で、他の方面は二重である。これは、本丸の西側が沼などの湿地帯で守られていたた

ことが推察される。平面形状は、第4図の通り城全体が略長方形を呈し、東側長辺は南北の基準線に対し約35度東偏する。すなわち大手口は南西向きで、本丸前が二の丸、後方が小竹戸となっている。小竹戸は高台で、その北川の沼地を隔ててさらに小松原の台地を控える。その縦列を基準として、その東側に南から北へ、銀治丸・明キ丸・三の丸が一直線上に配置される。これにより本丸の南と東は堅固に防御される。北側は単なる台地と沼地であり、西側においては濠一條巡らすだけで、その外側には台地も城壁もなく、一見無防備に見える。しかし、この方面は段丘であり、崖の下は見通しが良く、さらに無数の沼地や田舎を使わなければ

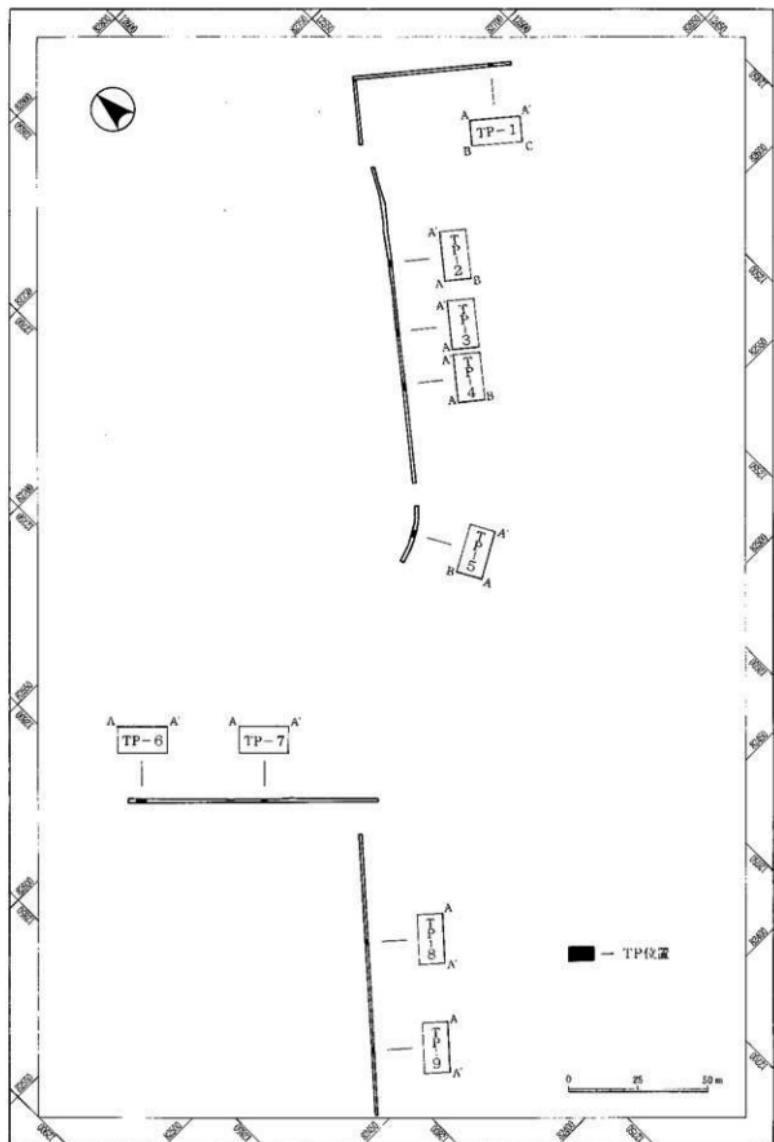
第7図 送水管地区全体図と試掘坑及び断面位置図

各地点毎に、土居の盛土状況・工程を観察するべく任意に計9ヶ所の試掘坑を設置した。その結果、下記の通りの成果が得られた。

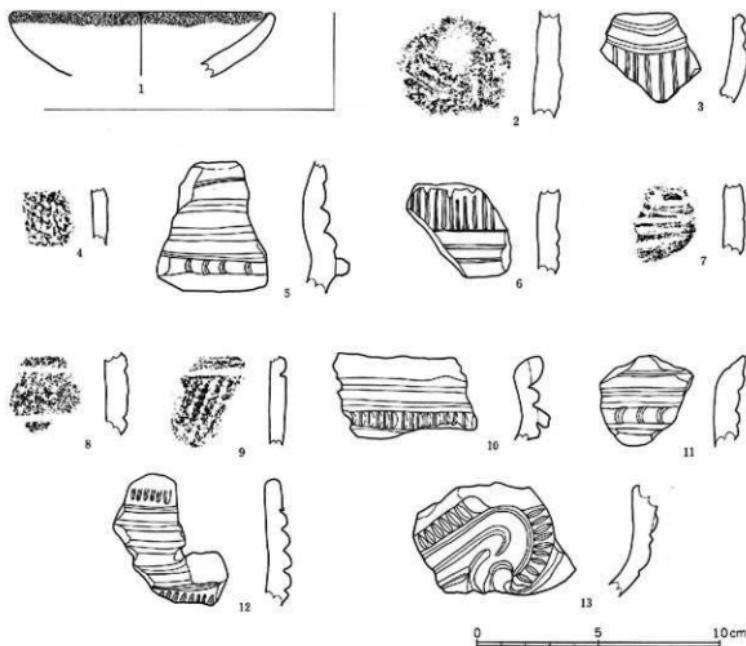
第8図 送水管地区出土遺物実測図（1／2）

1は非クロコ系の灯明皿で、TP-3より南へ約3.5m進んだ土層の整地面より出土した。縁部は緩やかに内済しながら立ち上がり、口縁部内外面に油煙痕が付着する。推定口径は10.5cmを測り、胎土は精良で微量の赤色鉱物粒子を含む。

いずれもTP-8の14・15層より出土した、縄文時代中期前葉～中葉の上器である。2は胴部破片で、沈線を1条水平に引き、これより下に撚糸文を加えている。胎土中には長石粒子・小石粒子を含む。3はキヤリバー状の口縁部破片で、口唇直下に2条の隆起線を巡らし、以下を連華文状の垂下する沈線でうめている。胎土中には長石粒子・小石粒子を多量に含む。4は胴部破片で、全面に撚糸文が見られる。胎土中には長石粒子・小石粒子を多量に含む。5は頸部から立ち上がりながら外反する口縁部破片。半截竹管状の隆起線が4条巡らされ、最下段の隆起線には爪形文が加えられる。胎土中には長石粒子が多量に含まれる。6は口縁部破片と思われ、垂直方向に密に引いた連華文様の下に半截竹管による3条の隆起線が巡る。胎土中には長

石粒子を多量に含む。7は割部破片、半裁竹管による隆起線を数状密に横走させている。胎土中には長石粒子を多量に含む。8は頸部付近の破片、半裁竹管による上下2条の隆起線間に撲糸文が見られる。胎土中には長石粒子を多量に含む。9は胴部破片、半裁竹管による隆起線が1条巡らされ、以下に密な斜行する撲糸文が加えられる。胎土中に長石粒子・小石粒子を多量に含む。10はキャリバー形の口縁部で、口縁部は肥厚し、波状口縁となる。4条の隆起線が巡らされ、下段のものには爪形文が加えられる。胎土中には長石粒子・小石粒子が多量に含まれる。11は垂直近くに立ち上がりながら外反する、口縁部破片である。5条の隆起線を横走させ、下段のものには荒い半裁竹管による爪形文を加えている。胎土中には長石粒子・小石粒子を多量に含む。12は頸部付近の小破片と思われる。半裁竹管による4条の隆起線が巡らされ、その隆起線に沿って櫛状工具による小刻み目文が付されている。胎土中には長石粒子を多量に含む。13はキャリバー状の口縁部。刻み目文を密に施した隆起線が溝を巻き、これに沈線による三文文を加えている。胎土中には長石粒子が多く見られる。

近世の遺物としては 1 の上飾器の皿 1 点のみであり、出土状況より城の機能段階の所産と考えられる。2～13 の網文土器は、盛土層の基底面直下に堆積する遺物包含層より出土したもので、2～11 は 14 層の茶褐色土上、12・13 は 15 層の黒褐色土に包蔵されていた。

城に伴う遺物はIV章の4・5で述べた通り、灯火器として使用された土師器の皿が1点のみで、帰属年代は16世紀後半～17世紀初頭と考えられる。

遺構外の出土遺物としては、TP-8の14・15層より出土した繩文土器がある。TP-8の所在する大手口付近は、予てより繩文時代中期の土器が採集されており、周知の遺跡として認識されている。今回の調査では、この付近が繩文時代中期の遺跡であることを追認すると共に、盛土層直下に堆積する茶褐色・黒褐色土が該期遺物の包藏層であることが明らかになった。帰属年代については、遺物番号の2～11は中期前葉の新崎式、12・13は中期中葉の上山田・天神山式と考えられる。

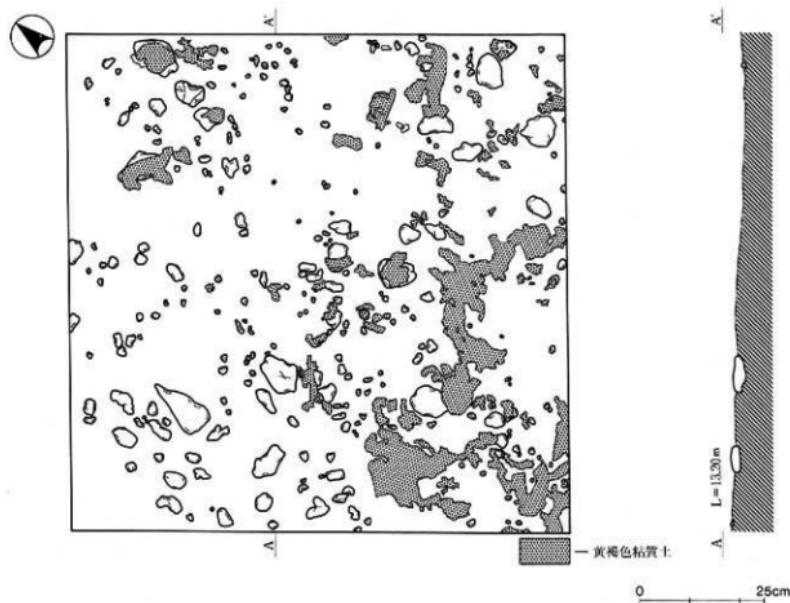
第11図 三の丸茶屋地区整地面の平面図とエレベーション図 (1/10)

整地面（第11図、図版4-1・2）

自然疊（径5~100mm）と灰白色粘質土を含む棕褐色粘質土を主体に構築されており、部分的にシルト質の灰白色粘質土が乗っている。現代の掘削・擾乱等により遺存状況は良くないものの、遺存面は平坦で、極めて強固に締まっている。

整地面は2の項で示した通り、極めて平坦かつ強固に構築されており、上端面にはいかにも踏みしめられたがごとくの様相が伺われる。盛土層は同質ではあるが、層厚は場所により異なっている。したがって、積み上げを開始した層（黒褐色土）はレベルが一定しておらず、然程整地が成されていない段階で積み上げが開始されたと思われる。

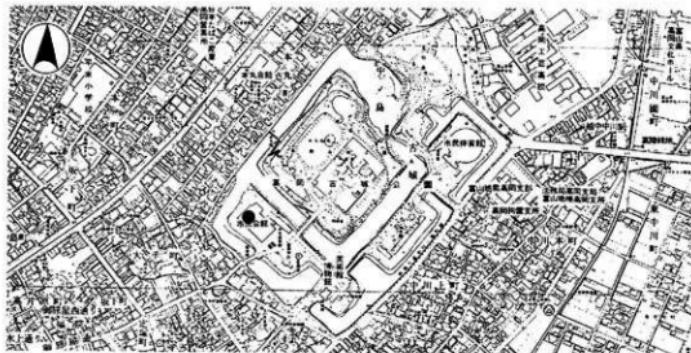
第12図 ポーリング位置と柱状図

今回の調査により、上居整地面の様相と盛土工程が明らかにされた。詳細については第IV章の2・4で記した通りであり、ここでは主だった事柄を列記する。列記するにあたり、第12図（以下右図と呼ぶ）を参照されたい。これは昭和38年に実施したボーリング調査（株 中部日本鉱業研究所）のデータで、調査位置は三の丸の西側である。この図中の観察記事によれば2・3層が該期の盛土層で、4層はTP-8の14・15層（繩文土器包含層）に相当すると考えられる。そうであれば、5層以下の堆積はプライマリーな堆積層と判断される。ただし、5層以下の堆積は地点毎に異なることが予想され、大同小異的に捉えておきたい。

深度 (cm)	層位 (cm)	地質				層位
		柱状図	地質	色調	経験記事	
40	40		表土	暗茶		1
1 50	1 10		粘質土	黄褐	細砂シルトを不規則に含む盛土部と思われる。	2
1 80	30	●	細砂	黄褐		3
2 20	40	●	腐植土	暗黒	粘性強し。	4
4 29	2 00	●	粘質土	黄褐	軟弱なるも粘性強し。シルト細砂分を不規則に夹む盛土部と思われる。	5
7 50	3 30	○ ○	玉石混り砂礫	淡黄	巨石多し max 80 ~ 100mm, 平均粒径 60mm, 5.00 M付近種少なく粗粒砂多し。崩壊著しい。礫量若干少なくなり細砂多くなる。礫平均粒径 50~60mm。	6
9 05	1 55	●	粘質土	黄褐	細砂シルトの薄層を夾む多層状をなす。粘性極めて強い。含水少ない。	7
10 10	1 05	●	細砂	茶褐	含水比較的多く薄層のシルト夾む。	8
10 90	80	●	粘土	黄褐	粘性極めて強く細砂をレンズ状に夾む。	9
13 90	3 00	●	細砂	黄褐	含水比較的少なく粒径均一なるも良く締まっている。若干のシルト分を含む。所々にシルト粘土を夾む。	10
14 80	30	●	シルト混り細砂	茶褐	極めて良く締まっている。	11
15 40	60	●	シルト	青灰		12
16 70	1 30	●	シルト混り砂	茶褐	含水比較的少なく良く締まっている。若干のシルトを含む。	13
18 00	1 30	●	シルト	暗青灰	比較的硬く上部境界付近は細砂を夾む。全体に暗褐色の有機物・貝殻を混入する。	14
20 90	2 90	●	細砂	青灰 1 暗茶褐	境界は割然とせず含水多くなるも良く締まっている。最も締まつた粒径均一なる細砂 15.60M付近より断続的に粗砂粒状の地質となり含水多く、粒径 30mm 位の内蔵介在す。	15
21 60	70	●	シルト	青灰	含水多く硬く団結し、有機物を夾む。	16
25 00		●	砂礫	暗茶	上部境界付近は粘土を夾む巨石多く、コアー状になり盛土部多く買入試験不能箇所あり。	17

③土居（盛土層）は、水濠を構築する時に出た土を利用して築くのであるが、当盛土は、右図に示した5～17層を主たる構材として用いている。各地点の盛土層序は、右図の層序と逆転の整合性が認められない。したがって積み上げは、ただ単に出た土を順に盛るのではなく分別して行われており、さらに層中に礫・黄褐色粘質土・灰白色粘質土等が作為的に混和されている。

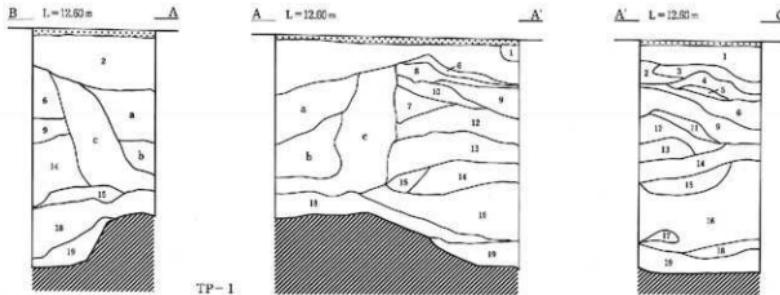
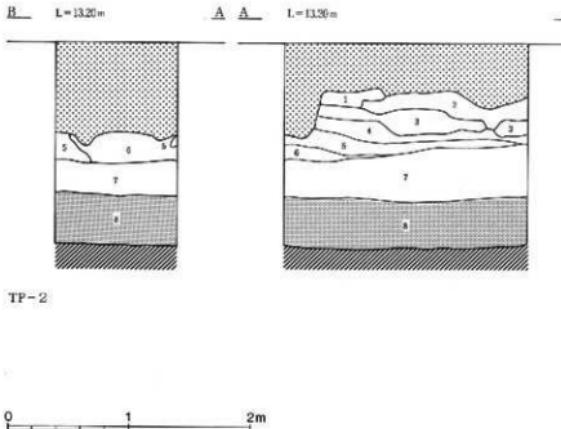
試掘坑TP-1・TP-2断面図

試掘坑TP-1（図面1、図版2-1）

明キ丸と三の丸の東辺を結ぶ線上で、揚手口より三の丸方向へ約25m地点に位置する。盛土は1層より19層までと考えられ、標高は上端で12.4m、下端で11.05mを測り、層厚は1.3~1.5mの範囲にある。堆積状況は人雜把に言って、1~12層が黒褐色土層、14~16層は淡黃灰白色シルト質で構成されている。

土坑SK-1（図面1、図版2-1）

TP-1内に於いて検出された詳細不明の穴である。穴は3層以下を切込み1・2層に被覆され、底面は盛土層下端まで達する。時刻については重複関係より、土居の構築途上に造られ、土居完成時には機能を停止したと推察される。規模は深さ0.95m、推定上面径1.85m・下面径1.5mを測り、平面形状は不明。埋土は3層に分層可能な人為堆積で、C層は表込め土と考えられる。

試掘坑TP-2（図面1、図版3-1・2）

揚手口より土橋を渡り、明キ丸へ約50m程進んだ地点に位置する。盛土は1層より7層まであり、標高は上端で12.6m、下端で11.7mを測る。層厚は概ね0.9m前後を測るが、擾乱が著しい。堆積状況は3~6層を黄褐色粘質土と黒褐色土の互層堆積とし、7層は中礫・大礫（径20~250mm）に茶褐色・青灰色の細砂を交える。各層とも強固に締まる。

1. 黒褐色土、黄褐色粘土質土・灰白色粘土質土がブロック（径5～30m）で入る。
2. 黑褐色土、少量の黄褐色粘土質土がブロック（径2～10m）で入る。
3. 黑褐色土、微量の暗褐色粘土質土粒子を含む。
4. 黑褐色土、多くの灰白色粘土質土（径10～40m）・少量の黄褐色粘土質土（径2～20m）がブロックで入る。
5. 黑褐色土、色調やや明るい。
6. 黑褐色土、3層に似る。
7. 黄褐色粘土質土、シルト質。

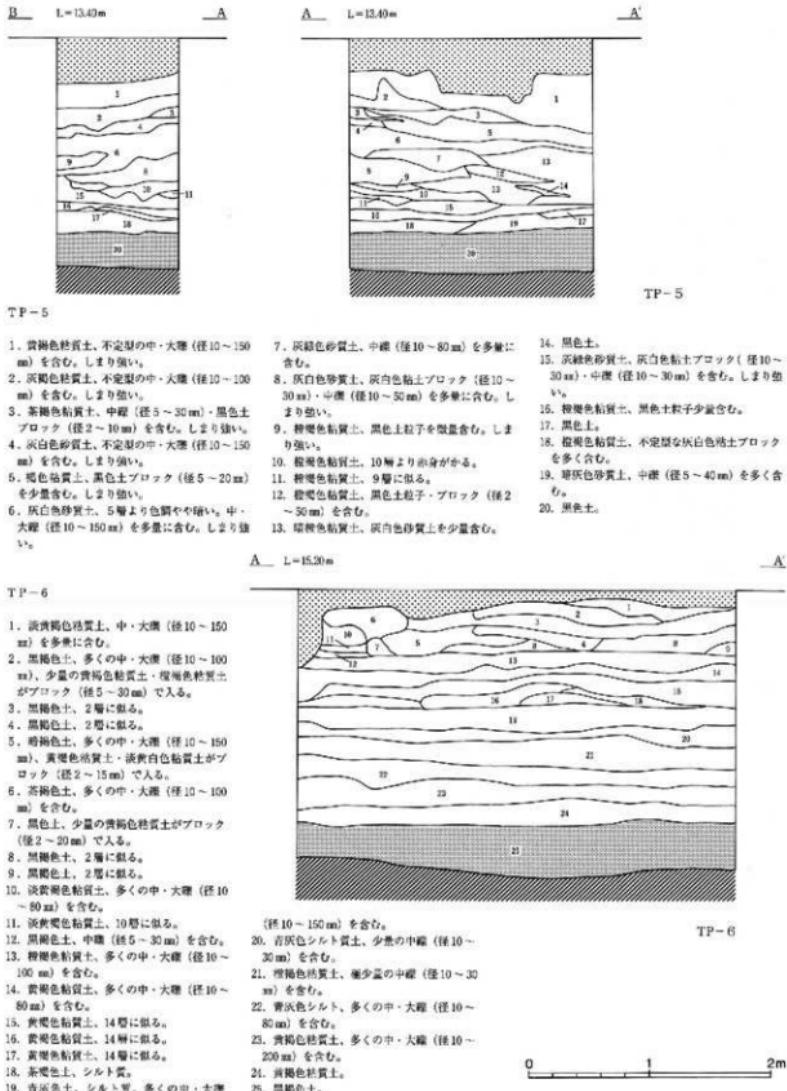
試掘坑TP=5 : TP=6断面图

試掘坑TP-5（図面3、図版2-2）

明キ丸から銀治丸に向かう土橋の北端付近に位置する。盛土は、1層から19層までであり、標高は上端で13.0m、下端で11.6m、層厚は約1.4mを測る。盛土状況は上より順に黄褐色粘質土・灰褐色砂質土・茶褐色粘質土と続き、中位は灰白色砂質土、下位は橙褐色粘質土を主体に構成されている。また、1～6層は粘質土とシルト質土の互層堆積で、それ以下の層についてもほぼ同様の傾向を示す。各層とも強固に締まる。

試掘坑TP-6（図面3、図版3-5）

銀治丸より土橋を渡り二の丸へ入り、約20m進んだ地点に位置する。盛土は1層から24層までであり、標高は上端で14.85m、下端で12.8m、層厚は2m前後を測る。堆積状況は1～12層までは整合的に黒褐色土が介在し、絶じて粘性の強い土は使用されていない。14～17層は粘性の強い黄褐色粘質土、18～20層はシルト質土、22～24層は粘土質土で構成されている。各層とも強固に締まる。

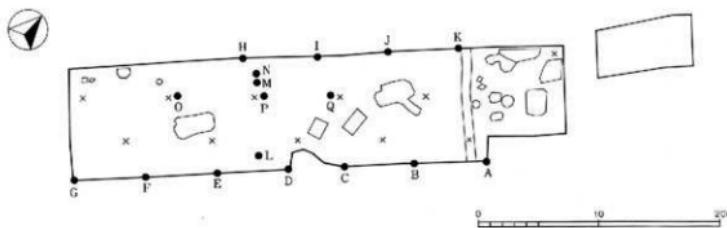
土層断面図、東壁〔1〕

東壁A~G（図面5・6、図版5-2・3）

遺存する盛土層は1層のみであり、標高は上端で13.15~13.18m、下端で12.90~13.10m、層厚は15~20cmを測る。上記の数値より上端は極めて平坦で、下端はやや起伏があることが確認されている。盛土層の黄褐色粘質土は、疊（径5~100mm）・灰白色粘質土・砂を混和し、極めて強固に構築されている。また、この上位に乗る各層は、出土品・堆積状況より近・現代の所産と判断される。

1. 滲孔。
2. 近・現代の疊油層。
3. 森上層、深褐色粘質土、中・大塊（径5～100mm）、灰白色粘質土・砂を含む。非常に硬い。
4. 黒褐色土質、粒子細かく緻まり良好。

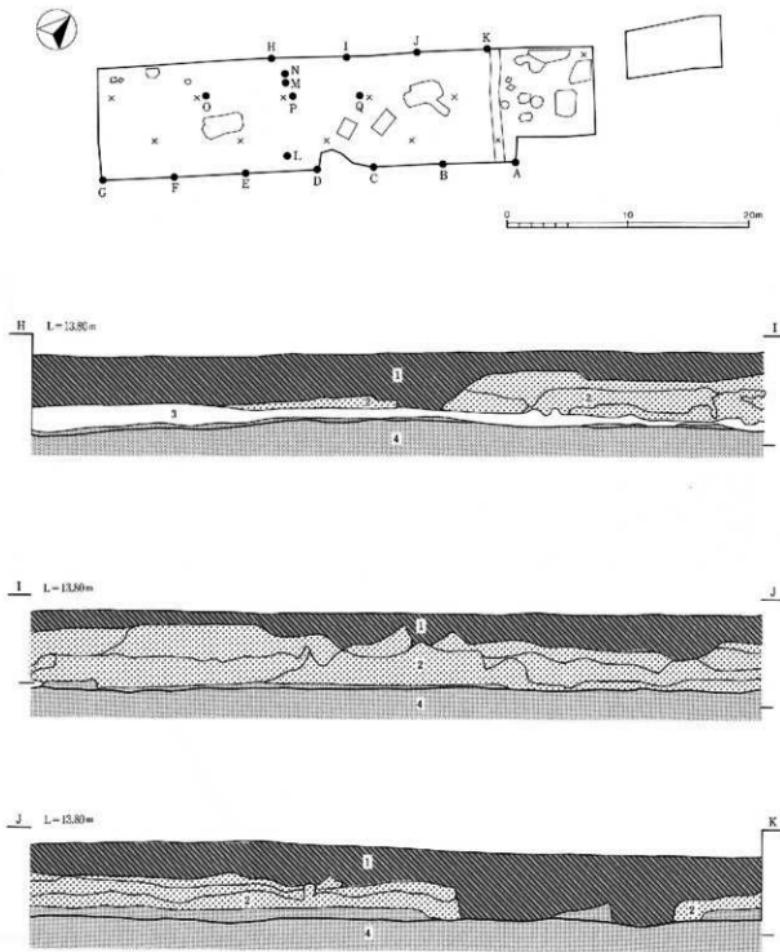
土層断面図、西壁

西壁H~K（図面7、図版5-4~6）

遺存する盛土層は1層のみであり、標高は上端で13.15~13.20m、下端で13.00~13.12m、層厚は8~15cmを測る。上端のレベルは東壁に一致し、盛土も東壁と同質である。

1. 濃亂。
2. 玄・現代の整地層。
3. 黏土層、棕褐色粘質土、中・大疊（径5~100m）、沃白色粘質土、砂を含む。非常に硬い。
4. 黒褐色土質、粒子細かく締まり良好。

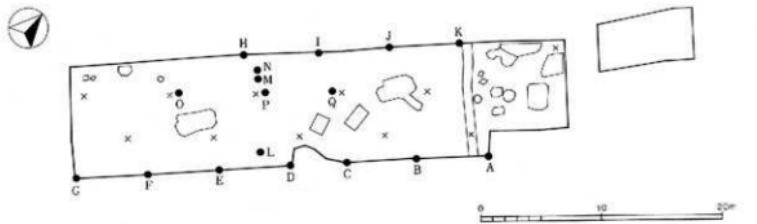
土層断面図、中央壁

中央部L~Q（図面8、図版5-6）

調査区内において、最も整地面（盛土層）の遺存が良かろうと思われる部分の断面である。盛土層は1層で、標高は上端で13.15~13.20m、下端で12.85~12.90m、層厚は30cm前後を測る。上端のレベルは東壁と西壁に少分の違いもなく一致し、盛土も東壁と同質である。

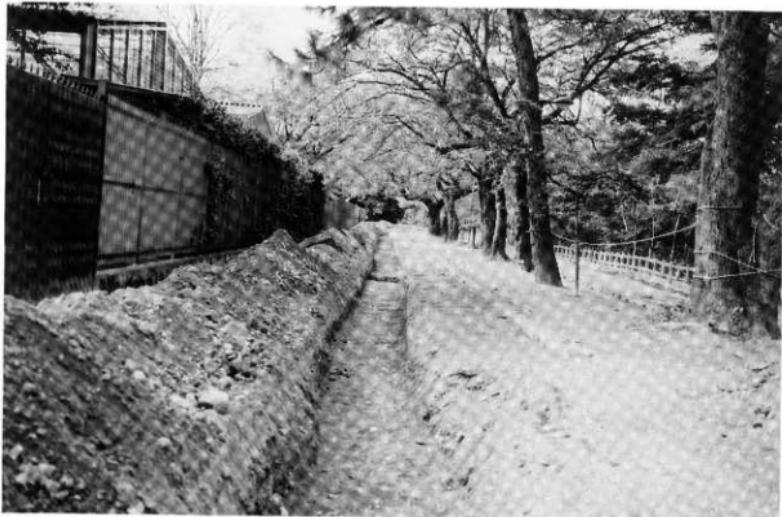
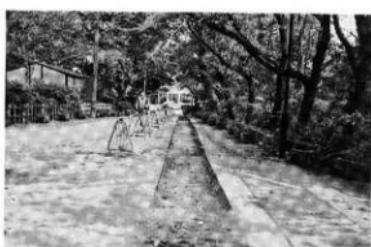
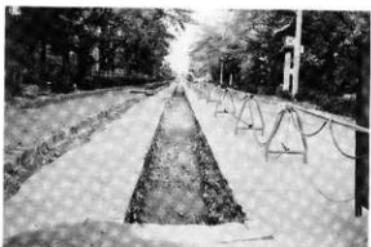
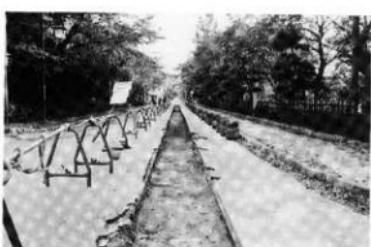
遺存する整地面の模様は、暗褐色・黄褐色粘質土を基調とし、層中に不定型の中礫・大礫を不規則かつ多量に含む。表面は疊がやや顔を覗かせる状態で、かなりの硬度を有している。

1. 明キ九東側整地面全長（北）

3. 拶手口北側整地面全長（東）

4. 銅治丸から大手口整地面全長（北）

5. 大手口から銅治丸整地面全長（南）

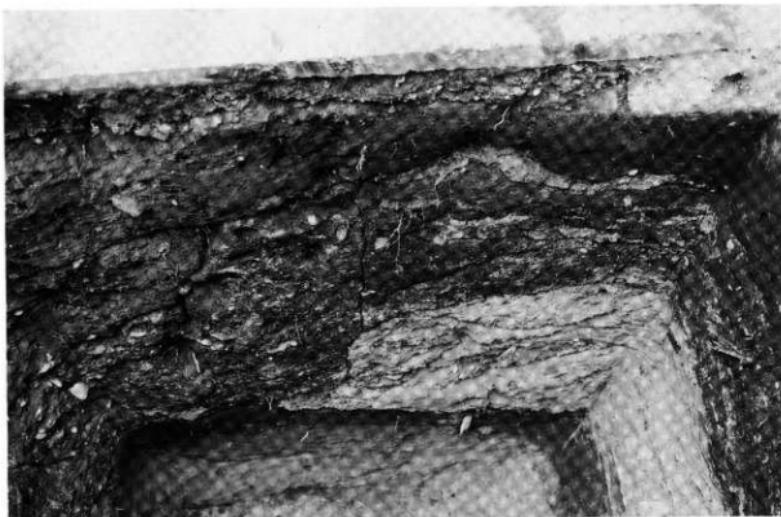
1. 試掘坑TP-1、土坑SK-1斷面（東）

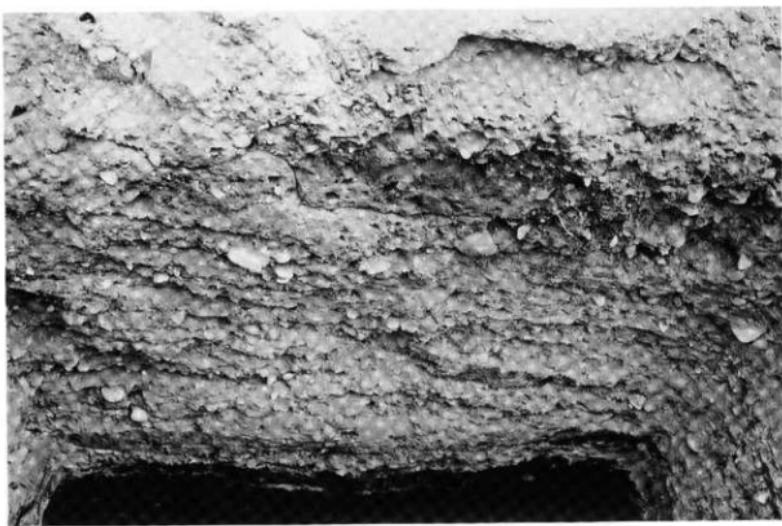
2. 試掘坑TP-5斷面（西）

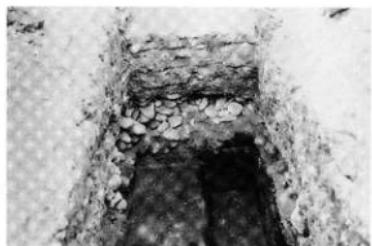
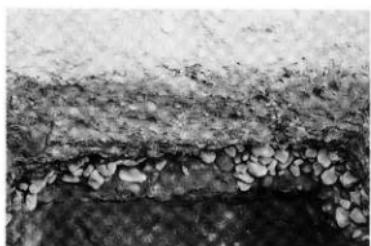
1. 試掘坑TP-2断面（北）

2. 試掘坑TP-2断面（東）

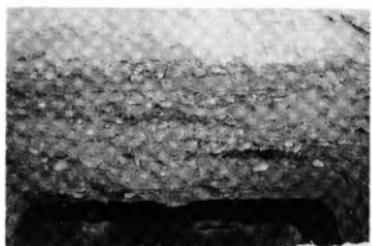
明キ丸の中央部のほぼ前面に位置する。盛土は1層から15層まであり、標高は上端で12.7m、下端で11.65m、層厚は約1.05mを測る。堆積状況は整合的とは言いたいものの、上より順に黄褐色粘質土・黄橙色粘質土・灰白色砂質土・灰白色粘質土が乗り、その間に黒褐色土が介在している。各層とも強固に締まる。

3. 試掘坑TP-3断面（東）

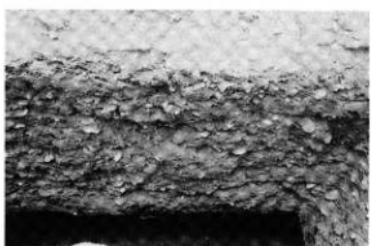
明キ丸の南より前面に位置する。盛土は1層より13層まであり、標高は上端で12.75m、下端で11.75mを測り、層厚は約1.1~1.3mの範囲にある。堆積状況は概ねTP-3に近似し、1~4層は橙褐色粘質土と暗褐色土の互層堆積を示し、5~7層は順に黒褐色土・暗褐色土・灰綠色砂質土が乗る。8~12層は粘

4. 試掘坑TP-4断面（東）

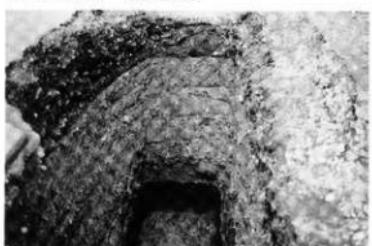
5. 試掘坑TP-6断面（東）

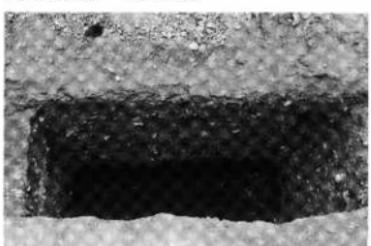
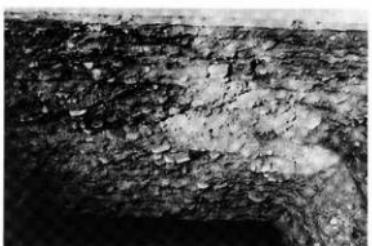
大手口より銀治丸へ向かって、約65m進んだ地点に位置する。盛土は1層から12層までであり、標高は上端で13.8m、下端で12.5m、層厚は約1.3mを測る。盛土状況は上より暗褐色土・黄褐色粘質土・青灰色シルト質土・茶褐色土・黄褐色粘質土の順で堆積し、以下は青灰色シルト質土を主体に構成されている。各層とも強固に締まる。遺物は14・15層より縄文土器が出土した。

6. 試掘坑TP-8全景（西）

7. 試掘坑TP-8断面（西）

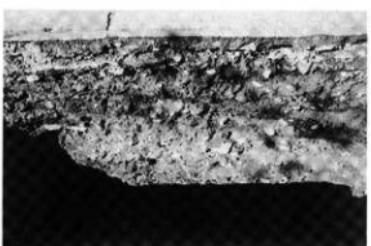
大手口より銀治丸へ向かって、約25m進んだ地点に位置する。盛土は1層から10層までであり、標高は上端で13.0m、下端で12.0m、層厚は約1m前後を測る。盛土状況は大雜把に言って、1～5層が黄褐色粘質土と黒褐色土、6～10層は青灰色シルト質土と暗褐色土の互層堆積を示す。各層とも強固に締まる。

8. 試掘坑TP-9断面（東）

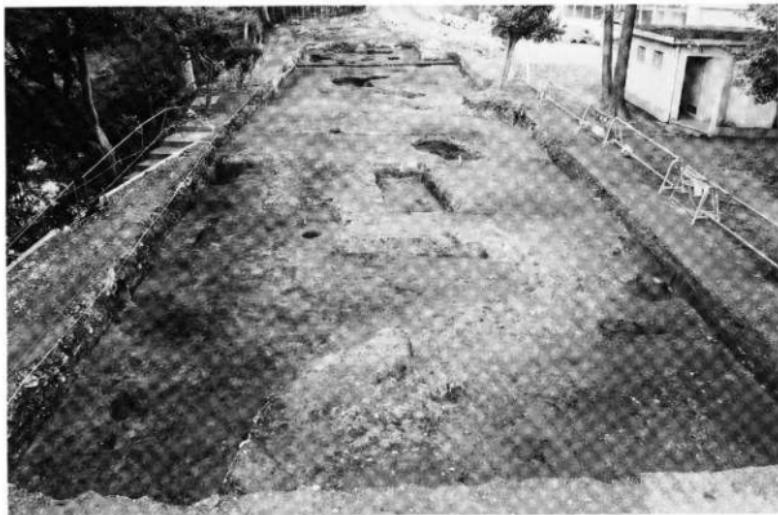
1. 整地面全景（南）

2. 整地面近景（北）
