田 制 館 跡 発掘調査報告書

1998

川西町教育委員会

- 1 本書は公立置賜総合病院建設工事に係る「田制館跡」の発掘調査報告書である。
- 2 調査は置賜広域病院組合の委託により、川西町が実施した。
- 3 調査要項は下記のとおりである。

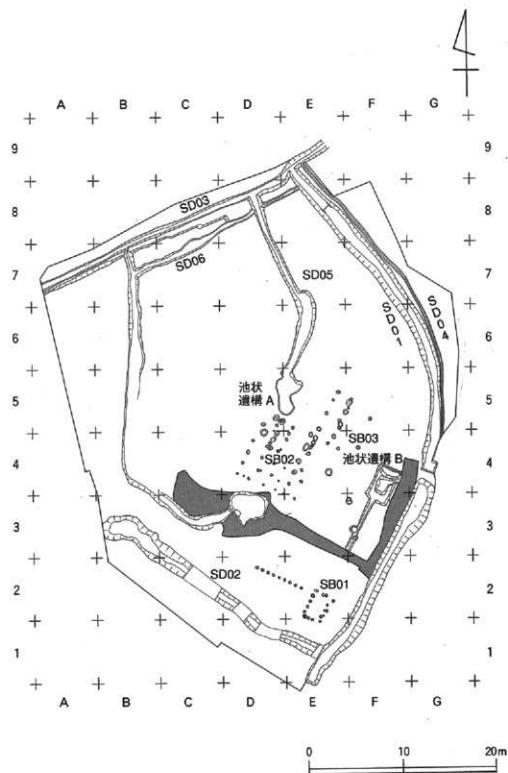
第2図 調査区概要図（グリッド配図）

10月3日に基準杭を打ち、その後、遺跡全体に10m×10mのグリッドを設定した。順次、面整理を手掘りで行い遺構遺物の検出を進めて行った。それと平行して写真撮影や平面図作成及び土層断面の実測等の記録作業を行った。調査区域全体の平面図作成は空中撮影とし、委託した。10月30日調査説明会を現地で開催し概況を報告した。11月5日まで記録作業を行い、現場を撤収し、調査を終了した。

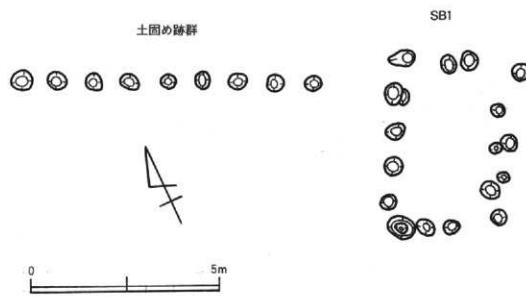
第3図 遺構平面図 ($S = 1/100$)

S B 01は2-Fグリットで検出されたもので、南北桁行3間約5m、梁行2間約3mの建物跡で、掘り方は楕円形の直径25cm深さ30cmである。同じところに同じ規模で若干(50cmずれたかたちで)立て替えたようにも観察されたが確証は得られなかった。掘り方から遺物柱根などは確認されない。西側の南北柱列の掘り方は、真北より東に60度の傾きである。

S B 02は4~5-D Eグリットで検出された。館堀に囲まれたほぼ中心的な場所にある建物跡で東西5間約8mで西側南隅の掘り方から柱の間隔は1m+1m+2.5m+2m+1.5mである。南北5間約10mで東側南隅の掘り方から柱の間隔は2m+2m+2m+2m+2mとなっており、建物はほぼ正方形に近いものである。この建物の中に大小の堀り方が確認され、小さな建物が重なっている可能性もある。掘り方の大きさは直径約30cmの円形で深さ25~35cmあり、中には60cm~1mの楕円形のものもあるが、遺物は検出されない。南北の柱列の掘り方は、真北より東に60度の傾きを示す。

S B 03は4~5-E Fグリットで検出された。S B 2の北東部に接する建物跡で東西1間、南北3間の大きさである。南北に造られた柱筋がS B 2・S B 3ともほぼ同じ傾きから同一の建物の可能性もある。

建物跡 (第3~4図 図版2)

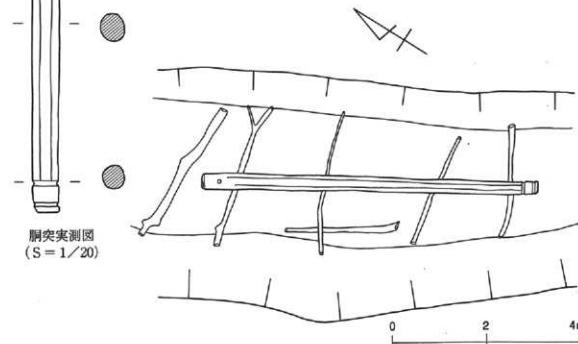
第5図 S D 01 洞突出土状況 (S = 1/40)

浅くなってしまっており自然堆積層もなく一気に埋め戻されている。この部分より片口土器(No.4)の検出から、溝が造られてから北側とは別に早めに埋めもどされたものと確認された。7-Fグリットの部分の溝底部より胸突(地固棒)が4本の細い丸木(直径7~15cm長さ1m)に乗せられた形で検出された。また、直径30cm長さ2mの丸太が溝を横断する形で4カ所におかれ、溝底より20cmあまり浮いた状況で設置していた。溝北側には溝の水を堰止める施設があり、杭を打ち込み板材を盾にあてがい水を堰止したものであった。この溝からの遺物は少ないが、摺鉢片や碗など掲載したものは5点である。この溝跡は昭和30年代に埋め戻されたものである。

胴突はSD 01より検出したもので長さ3.58m直径が14~18cmある。全体的に根元（土に接する部分）空先端にかけて細くなり、面は粗く6角に削られている。根元の端部は地面と接する所は縫を嵌めたものと見られ2cmあまり細くなっている。縫の部分から17cmのところに3cm角の穴が掘れ中に角材が入れてあり、その穴は四方に造られている。胴突の時の舵棒の痕跡であろう。細くなる先端部分には2重に幅2.5cm深さ2cmのくびれがあり、杉材の丸太を用いている。そのほか、鍵・櫛・蓋などが確認された。

S D O 1は館の東側を取り囲む溝で4~9-E~Gグリットで検出された溝跡である。1~3-E~Gグリットで現存し利用されていた溝と同規模のものである。この溝の幅は2.5m~3.2mで深さ50cm~70cm、長さ55mである。覆土は4層に分けられ、溝底部より30cmあまりは自然堆積層でその上部2層の覆土は一気に埋めどされたことが確認される。この溝跡の南側の部分は30cmと

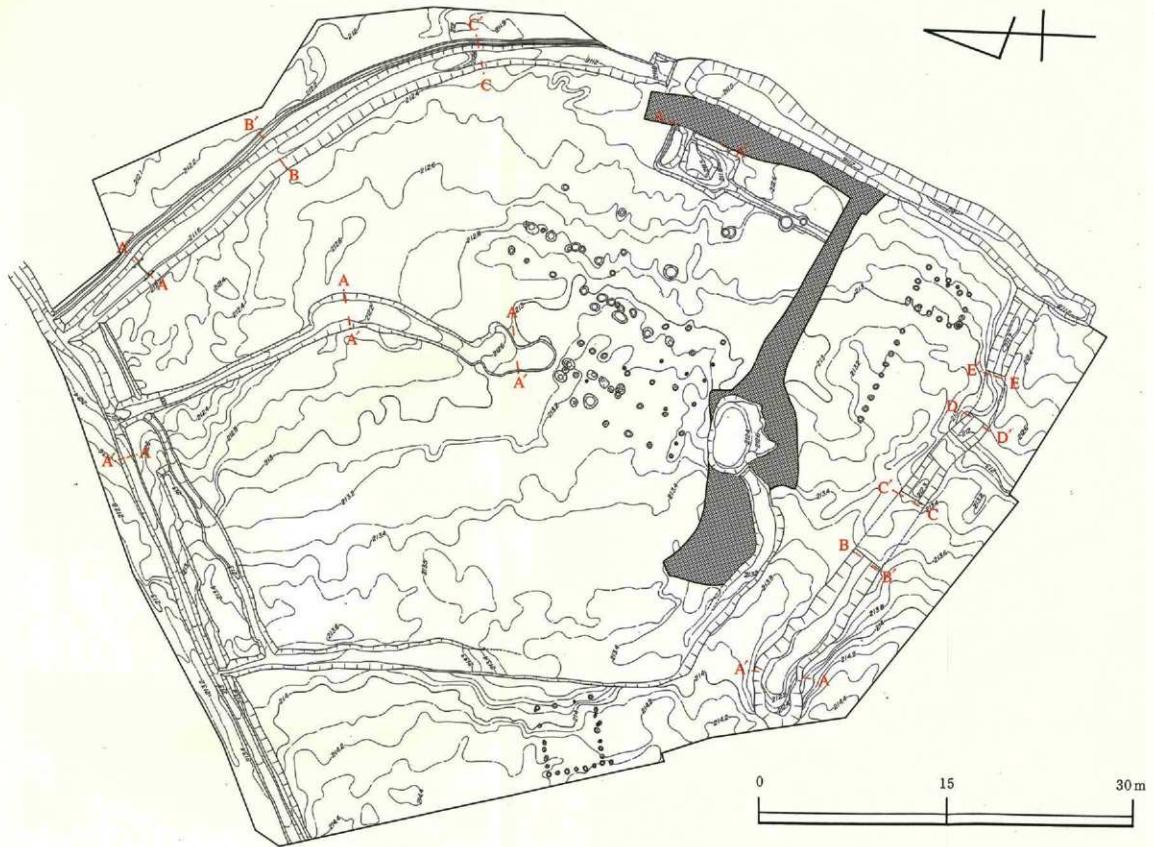
第6図 造構全体図 ($S = 1/300$)

今回の調査では、館構築以前の（須恵器壺片一点のみであり）遺構は確認されない。館に関連すると思われるものは掘立柱建物跡3棟、礎石に伴う近代の建物跡2棟 溝跡5条 池状遺構2基等数多くの遺構が確認された。検出された遺構の大部分のものは現代の遺構であり、遺構作成年代を明治以前のものと限定した。

今回の調査において最大の成果は、堀跡や建物跡から田制館の外観をとらえることができたことであろう。東側館堀のほぼ中央部、SD I の南側と現存した溝の北側の部分には幅 1.3 m の溝の切れている部分があり、その場所が館の入り口（大手）と見ることができよう。その入り口を正面として掘立て柱の建物が造られている。その建物の北側には池が造られていた。遺構検出にあたり、調査地は重機にて搅乱されており、また、縦横にトレーナー状に排水溝が掘られ、溝も館をほぼ巡っていることから、手作業にて覆土を除去した。

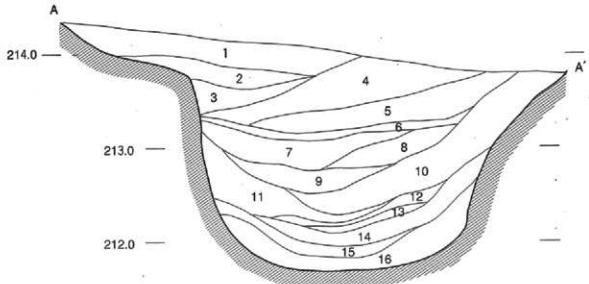
第7図 遺構断面図① (S = 1/40)

SD 01 A-A' 間 断面

- 1 (人馬の埋め戻しによる層)
- 2 緑褐色土 粘質
- 3 緑褐色土 粘質 有機物を多く含む
- 4 緑褐色土 粘質 有機物を非常に多く含む
- 5 緑褐色土 粘質
- 6 地灰色土 粘質 木材設置時の堆土

SD 01 B-B' 間 断面

SD 01 C-C' 間 断面

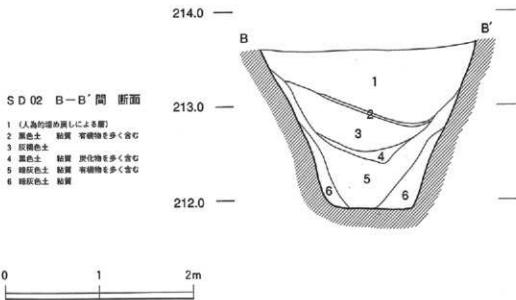
第8図 造構断面図② (S = 1/40)

SD 02 A-A' 間 断面

- 1～3 (人為的埋め戻しによる層)
- 4～9 (原生の人の入出の埋め戻しによる層)
- 9 明瞭な土 黄褐色土を多く含む
- 10 明瞭な土 黄褐色土
- 11 黄褐色土
- 12 寒暖色土
- 13 墓段色土
- 14 灰色土
- 15 緑灰土
- 16 灰色土

S D 02は館の取り囲む溝の南側に位置する。1~3-B~Eグリットにかけて確認された溝跡である。溝の大きさ幅2~4m、深さ0.8~2.4m長さ39mである。溝の東側では調査前まで利用されていた溝に合流することが確認された。この溝跡には直径80cmあまりの杉や栗等の木が植林され、年輪を見ると125年を数えることができた。このことにより溝跡は125年前(明治6年)には堀の中央部西側から東側の調査以前まで現存した溝のところまで、埋め戻しを行っていたことが確認できた。溝の西側の部分は井戸として利用していたとのことであり、溝の造構プラン確認の折り、幅4m長さ8mあまりが他の所と違うことがわかった。井戸として再利用していたことも遺物から確認された。この井戸のところは、覆土の状況や出土遺物から昭和初期に埋めもどされたものと思われ、掲載した遺物は27点である。

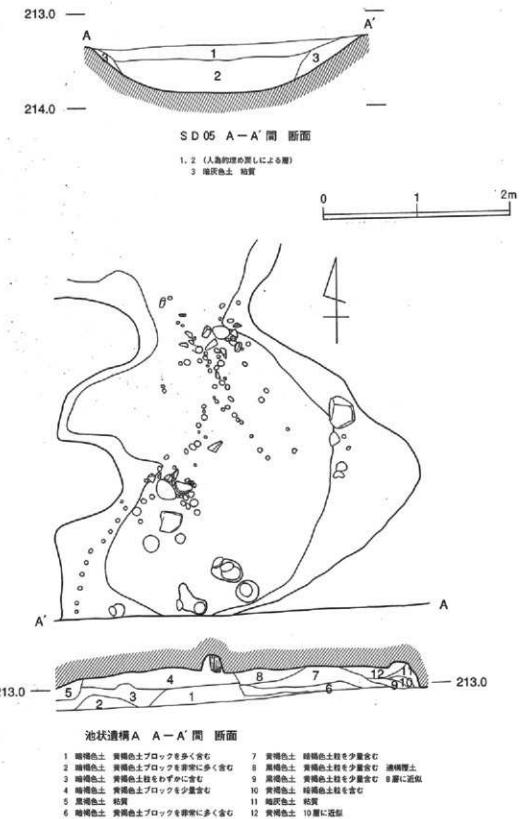
第10図 遺構断面図と平面図④ (S = 1/40)

池状遺構Aは5-Eで確認された凹レンズ状に造られた池状のもので、館のほぼ中央より北にむかって進む溝跡である。5-Eグリットの溝の底の部分には平たい直径30cmあまりの石が2個、こぶし大の河原石が散らかしたように敷かれていた。また、所々には柱根状（直径10~20cmの丸太）のものが設置されていた。溝中央部付近に杭が乱打され、約10~20cm間隔に打ち込まれていた。（第10図 図版4）中でも大きな石近くから寛永通寶が6枚検出された。この溝の覆土は人為的に一拳に埋めもどされたものであり、陶磁器片等は検出されない。

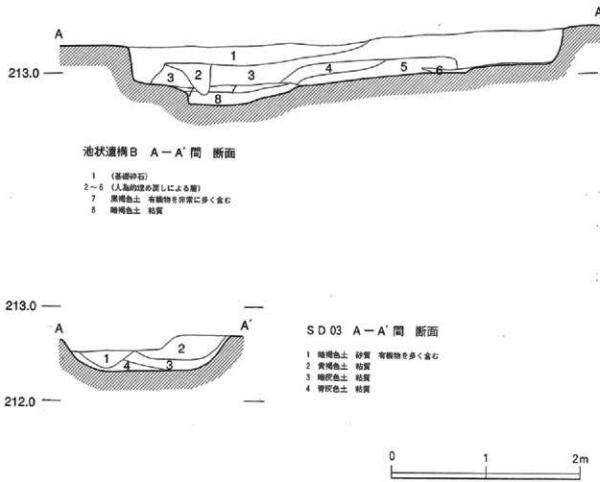
第11図 遺構断面図⑤ (S = 1/40)

SD 05は6~8-Eグリットで確認された長さ30mの溝跡である。水は池状遺構Aより流れ込む形で北流し、SD 03に入る。溝の長さの南側約13mは大きく造られ幅1.5~3m深さ50cmであり、北側17mは幅が狭く1m~1.2m深さ50cmである。覆土は2層に分けられ、人為的に埋め戻されている。出土した遺物は少なく、掲載した遺物は2点である。

SD 06は7~8-B~Eグリットより確認された溝跡でSD 03と平行した形で造られている。調査前に現存した館の西側を南北に走る溝と西側で結合し、その溝から湧水した水をSD 01に流していたものである。溝幅は部分的に異なるが0.7~2mで、深さ20~40cmであり覆土より人為的に埋められたものである。溝のある7-Cグリット西側より多量の陶磁器が廃棄されたかたちで検出された。その中で掲載した遺物は19点である。

池状遺構Bは3~4-Fグリットで確認された池状跡で、館の東側にあるSD 01と南側にある現存した溝のほぼ中央の所に造られていた。大きさが東西4m×南北5m深さ0.7~1mの方形のもので、その北隅の角より北側に幅30cm深さ20cmのL字状に掘られている。東側は未調査地区であるが土層断面東側の現存した溝に水が流れ込む形である。
