石田遺跡

発掘調査報告書

山形県埋蔵文化財センター調査報告書第122集

財団法人 山形県埋蔵文化財センター

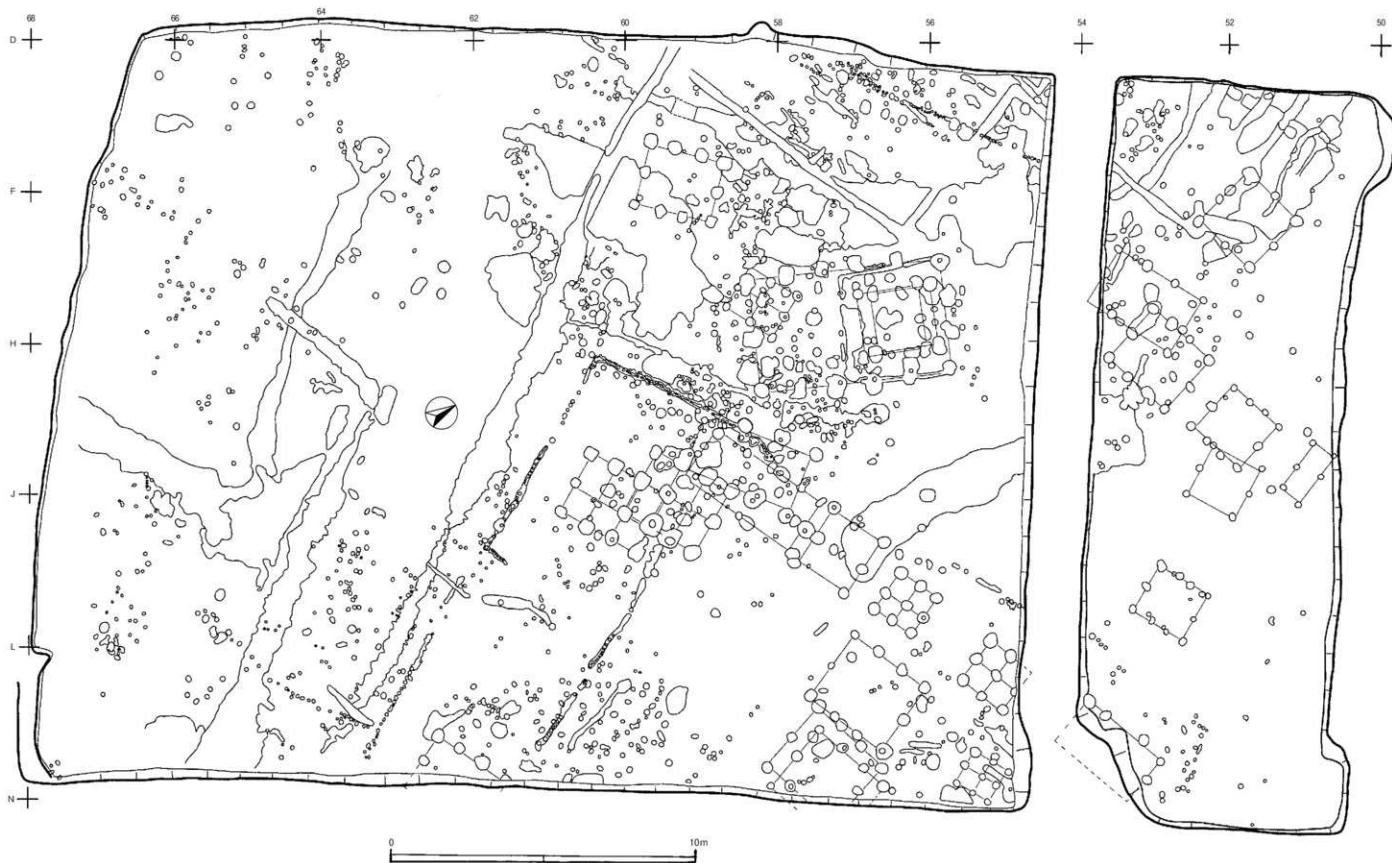
第7図 第3次調査遺構配置図

第3次調査で検出された遺構は、奈良・平安時代の掘立柱建物跡26棟、溝跡92条、土坑、117基、性格不明遺構数基が確認された。遺物は検出されているものの、遺構としては弥生時代に属する遺構は不明であった。同じく中世に属する遺構も不明であった。弥生時代と中世に属する遺物は少量出土している(第5図)。

検出された遺構・遺物としてもっとも多いのは、奈良・平安時代の遺構・遺物である。2次調査区と3次調査区の全体から出土し、量ももっとも多い。注目すべきは、第3次調査区で検出された、掘立柱建物跡群とそれを囲繞するように検出された柵列である(第5図)。これは、ほぼ軸を同じくして營まれる、倉庫群としての建物跡と、木柵をもつ柵列とからなる。柵列は、詳細については後述するが、ほぼ等間隔に木柱が立ち並び、一部には木柱の遺存も見ることができた。掘立柱建物跡は整然と柵列内部に立ち並んでいる状況を見ることができた。また注目すべきことに、倉庫群として營まれたであろう建物跡には、柱材が遺存していた。柱材の遺存は多数の建物に及び、奈良・平安時代における建築材料の素材の利用の仕方を知ることができると好資料となった。

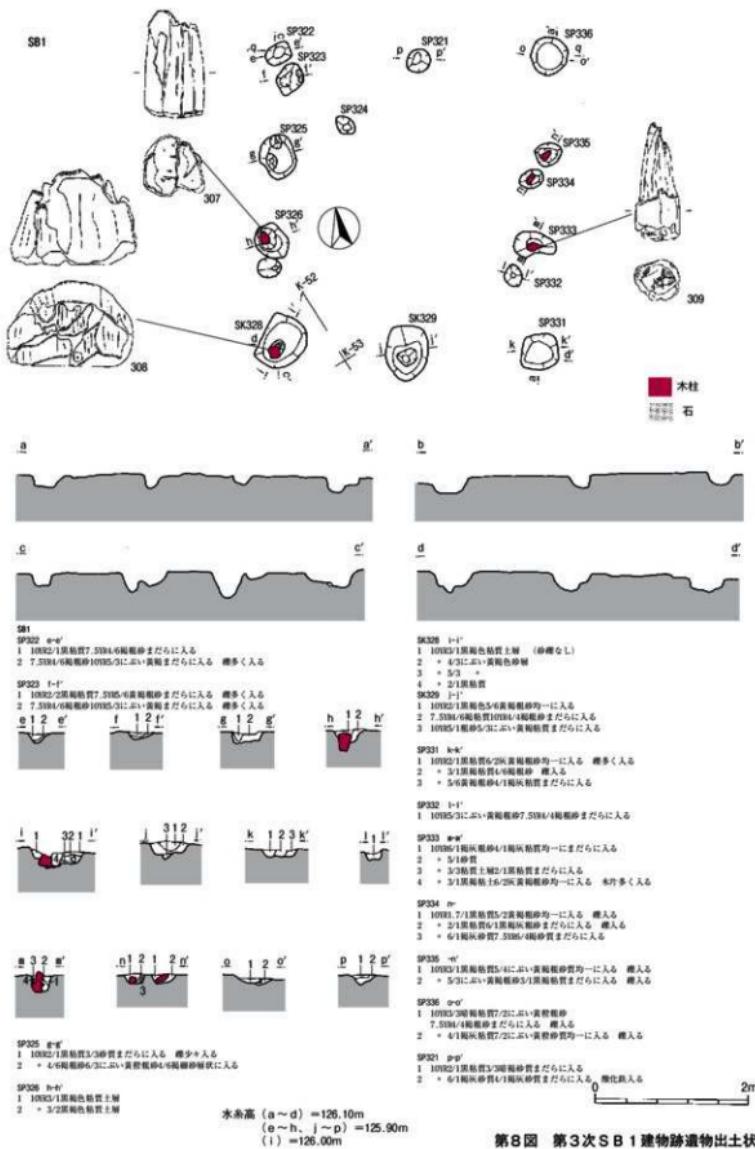
第8図 第3次SB1建物跡遺物出土状況

第3次SB1建物跡（第8図） 調査区の北側に位置する、J～K-52～53グリッドで検出された。平面形は長方形を呈する、3間×2間の掘立柱建物跡である。1間の間尺は約1.3m、約1.8mであり、それぞれが組み合わされている。全体プランの長軸は約3.8m、短軸は約3.5m、検出面からの柱の掘り込みの深さは約25cmであり浅い。出土遺物としては柱材が出土している。おそらく建て替えが行われたものであろうと思われる。

第3次SB1建物跡（第5、8、79図） 調査区の北側に位置する、3間×2間の掘立柱建物 SB1建物跡である。1間の間尺は約1.3m、約1.8m。全体プランの長軸は約3.8m、短軸は約3.5m、おそらく建て替えが行われたものであろうと思われる。出土遺物としては柱材（307～309）が出土している。樹種同定の結果からすれば、いずれもコナラ節であるという。

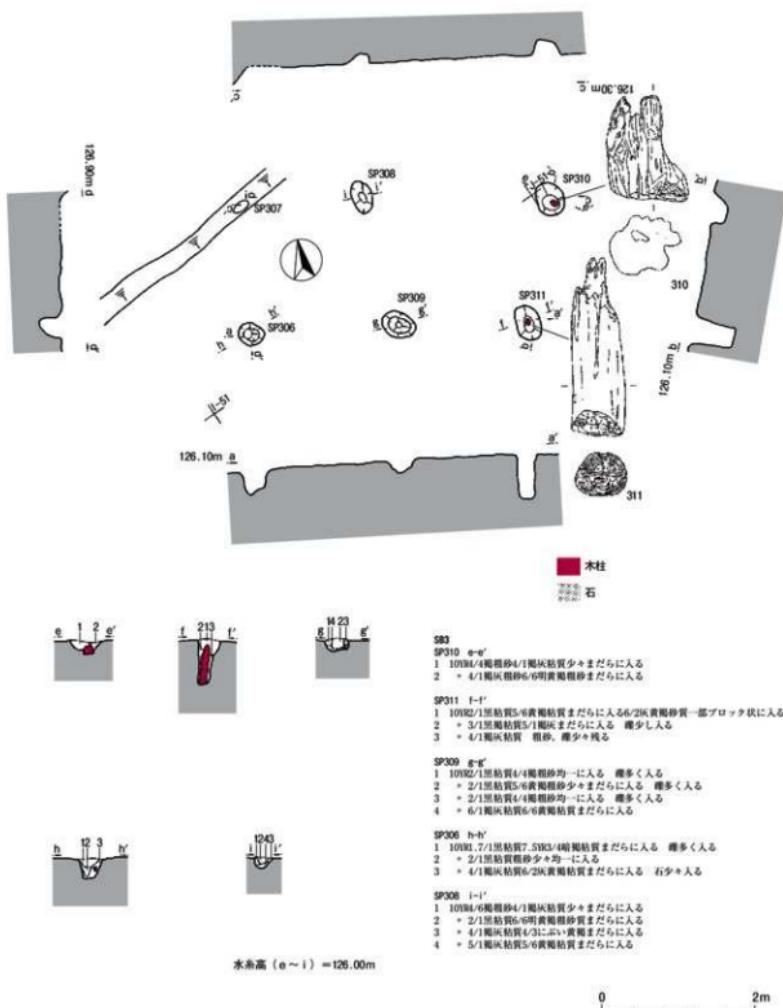
第10図 第3次SB3建物跡遺物出土状況

S B 3 建物跡 第3次 S B 3 建物跡(第10図) 調査区の北側に位置する、I—50~51 グリッドで検出された。

全体プランの平面形は長方形を呈する、2間×1間の掘立柱建物跡である。1間の間尺は約1.5m、約2.0m、約2.5mであり、それぞれが組み合わされている。全体プランの長軸は約3.8m、短軸は約1.5m、検出面からの柱の掘り込みの深さは約20cmのものと約50cmのものがある。出土遺物としては、柱材が出土している。

立柱建物跡である。1間の間尺は約1.3m、約1.8m。全体プランの長軸は約3.8m、短軸は約3.5m。S B 3 建物跡出土遺物としては柱材(310、311)が出土している。樹種同定の結果からすれば、いずれもコナラ属であるという。

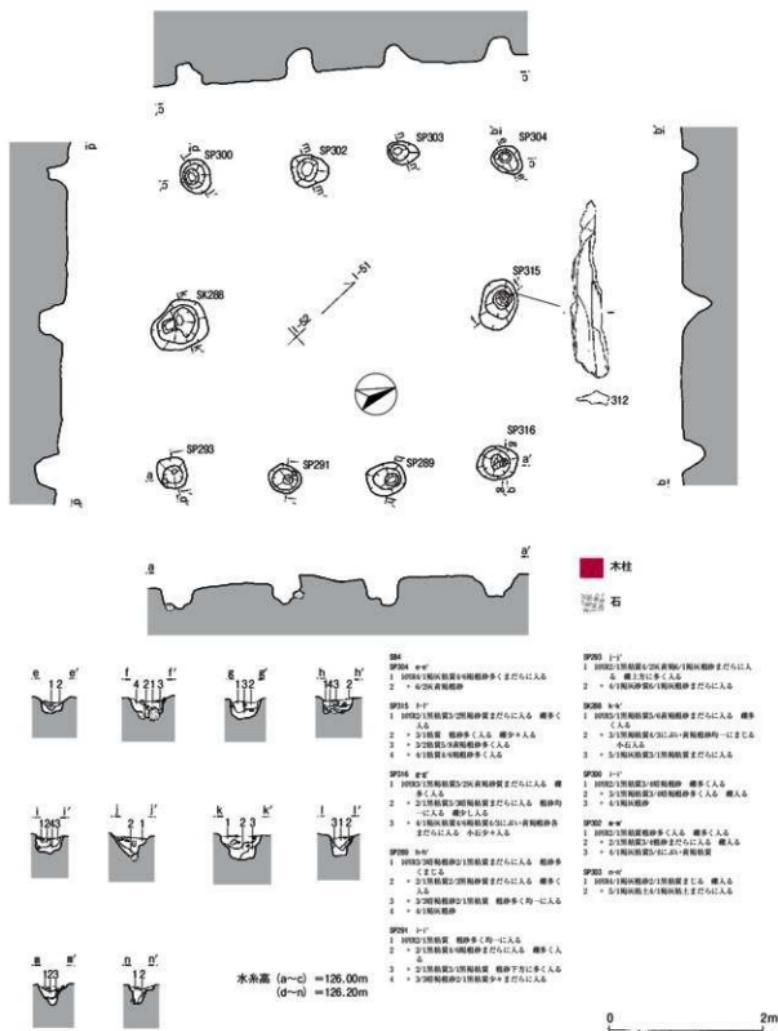
第11図 第3次SB4建物跡遺物出土状況

S B 4 建物跡 第3次 S B 4 建物跡(第11図) 調査区の北側に位置する、H—I—51~52 グリッドで検出された。

平面形は長方形を呈する4間×2間の掘立柱建物跡である。1間の間尺は約1.8m、約1.5m、約1.2mである。全体プランの長軸は約4.2m、短軸は約4.0m、検出面からの柱の掘り込みの深さは約20cmであり浅い。出土遺物としては、柱材が出土している。

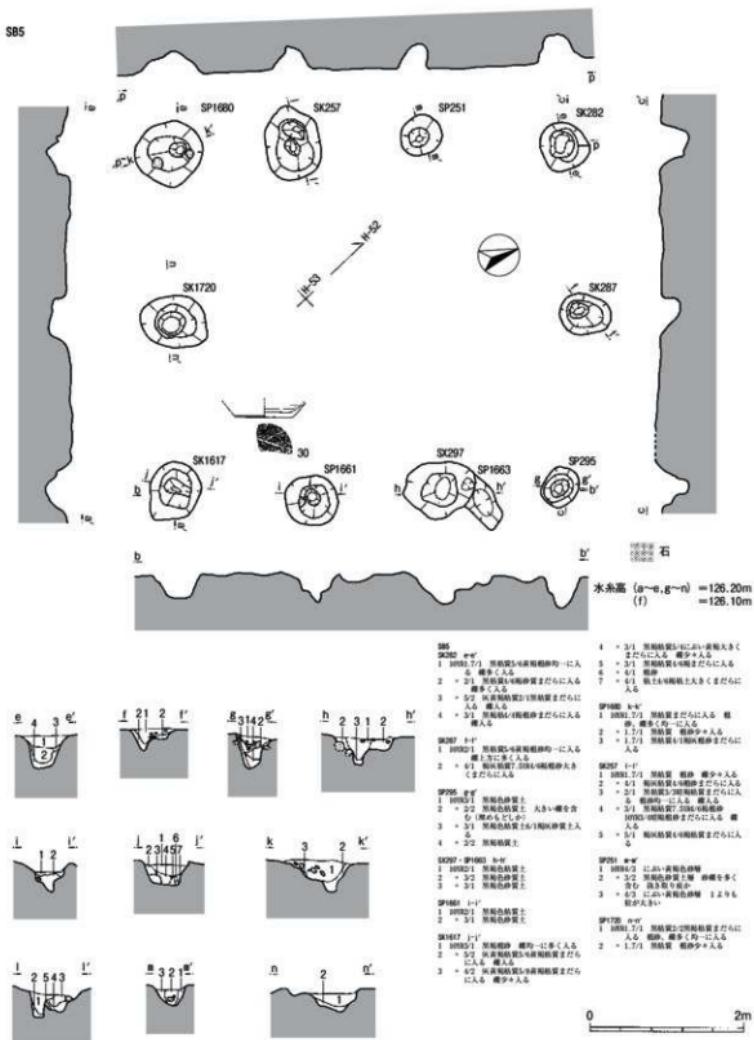
第12図 第3次SB5建物跡遺物出土状況

S B 5 建物跡 第3次 S B 5 建物跡(第12図) 調査区の南区に位置する、G—H—52~53 グリッドで検出された。

平面形は長方形を呈する3間×2間の掘立柱建物跡である。1間の間尺は約2.1m、約1.8mである。全体プランの長軸は約5.1m、短軸は約4.1m、検出面からの柱の掘り込みの深さは約40cmであり深い。出土遺物としては、土器底部が出土している。

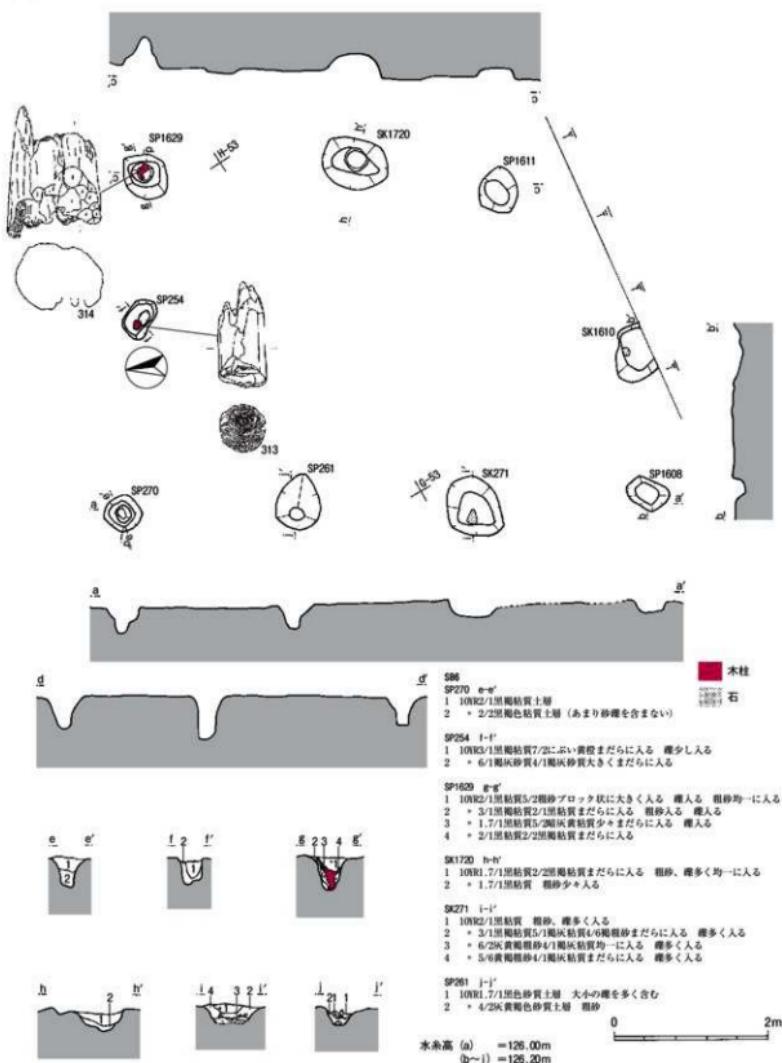
第13図 第3次S B 6建物跡遺跡出土状況

S B 6 建物跡 第3次 S B 6 建物跡(第13図) 調査区の北側に位置する、G—H—52~53 グリッドで検出された。

平面形は長方形を呈する、3間×2間の掘立柱建物跡である。1間の間尺は約2.2m、約2.5m、約1.8m、約2.0mがあり、それぞれが組み合わされている。全体プランの長軸は約6.8m、短軸は約4.5m、検出面からの柱の掘り込みは深いもので約40cmである。出土遺物としては、柱材が出土している。

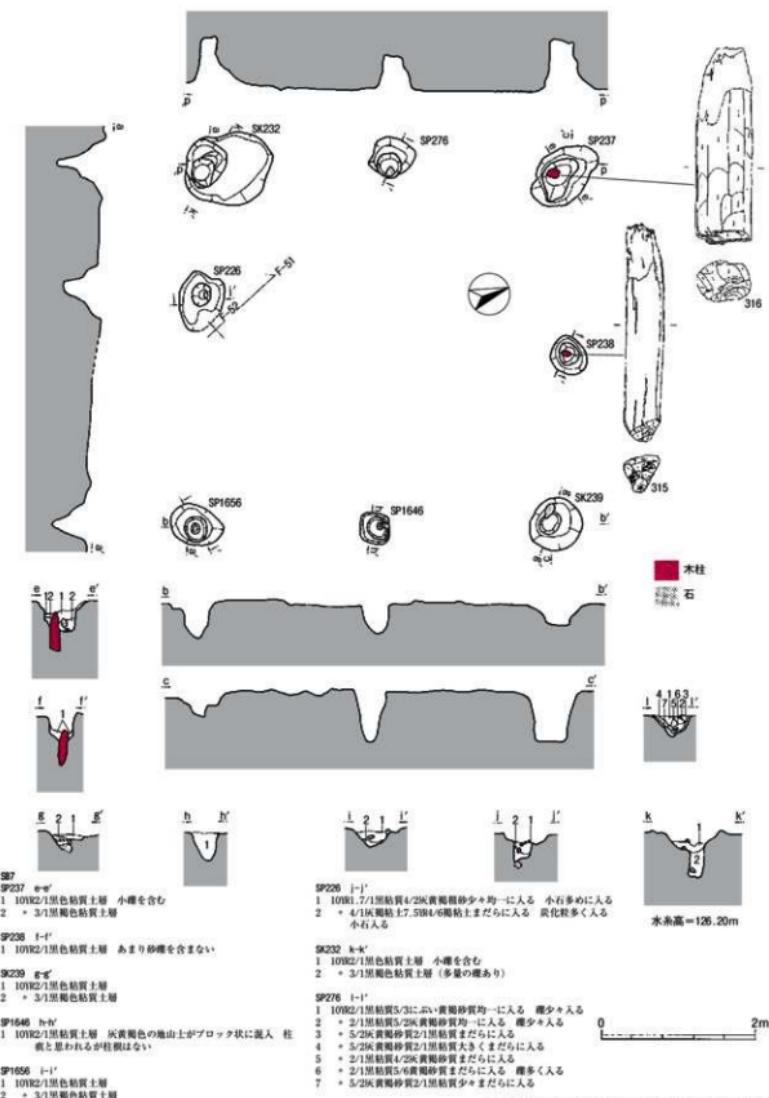
第14図 第3次SB7建物跡遺物出土状況

S B 7 建物跡 第3次 S B 7 建物跡(第14図) 調査区の北側に位置する、E—F—51~52 グリッドで検出された。

全体プランの平面形は正方形を呈する、2間×2間の掘立柱建物跡である。1間の間尺は約2.4m、約3.0m、約1.5m、約2.3mがあり、それぞれが組み合わされている。全体プランの軸は約4.5mである。検出面からの柱の掘り込みの深さは約60cmであり深い。出土遺物としては、柱材が出土している。

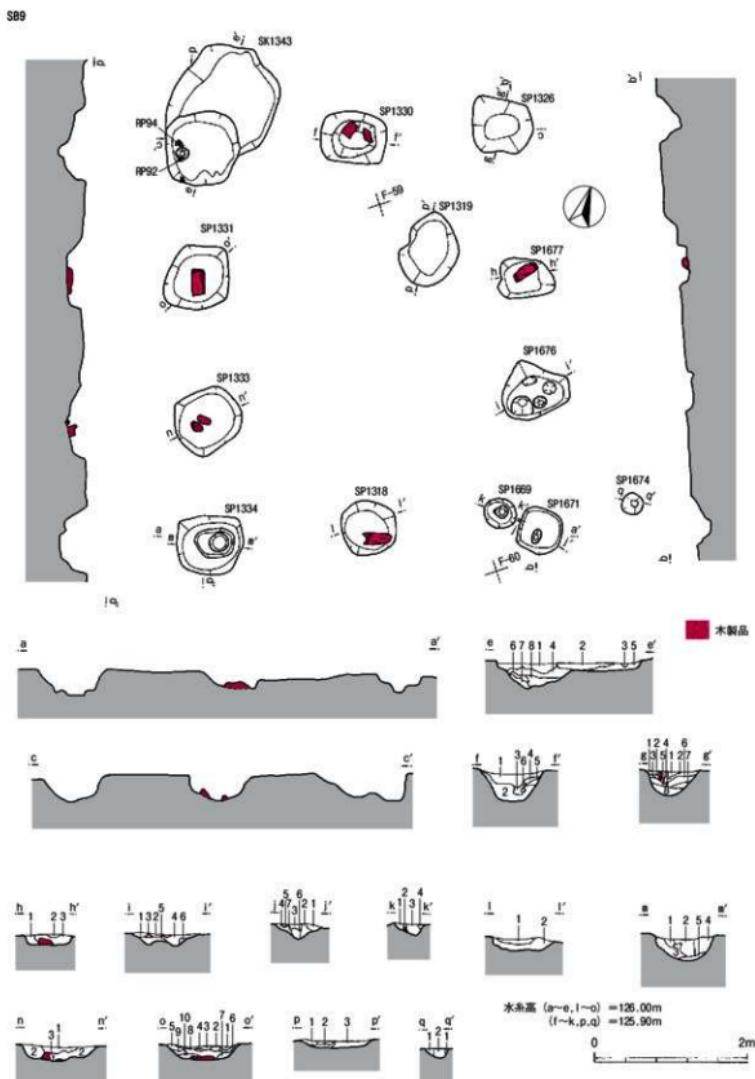
第16図 第3次SB9建物跡遺物出土状況(1)

S B 9 建物跡 第3次 S B 9 建物跡(第16・17図) 調査区の西側に位置する、E—F—58~59 グリッドで検出された。

全体プランの平面形は長方形を呈する、3間×2間の掘立柱建物跡である。1間の間尺は約2.8m、約1.8m、約1.5mであり、それぞれが組み合わされている。全体プランの長軸は約5.4m、短軸は約4.2m、検出面からの柱の掘り込みの深さは約30cmで浅い。出土遺物としては、須恵器壺、壺がある。礎板と考えられる板が、柱穴の底面に残されていた(第17図)。

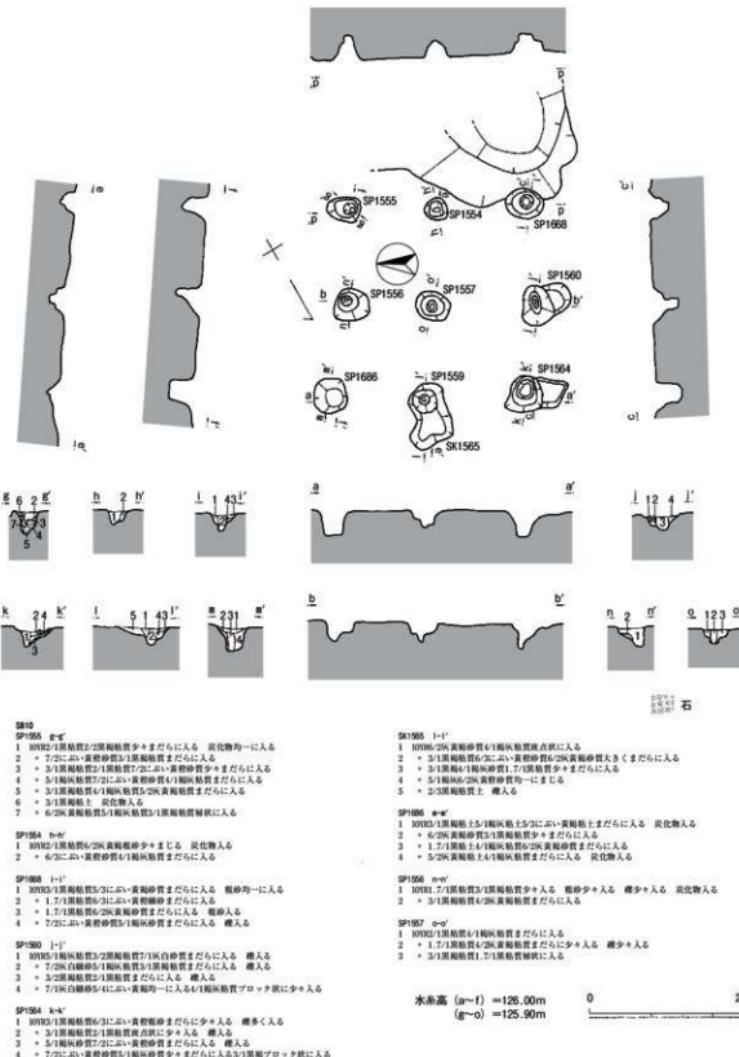
第18図 第3次SB10建物跡

S B 10 建物跡 第3次 S B 10 建物跡(第18図) 調査区の東側に位置する、M—54~55 グリッドで検出された。

平面形は正方形を呈する、2間×2間の純柱の掘立柱建物跡である。1間の間尺は約1.1m、であり、非常に小さい建物である。全体プランの長軸は約2.5m、検出面からの柱の掘り

込みの深さは約30cmで浅い。出土遺物はない。

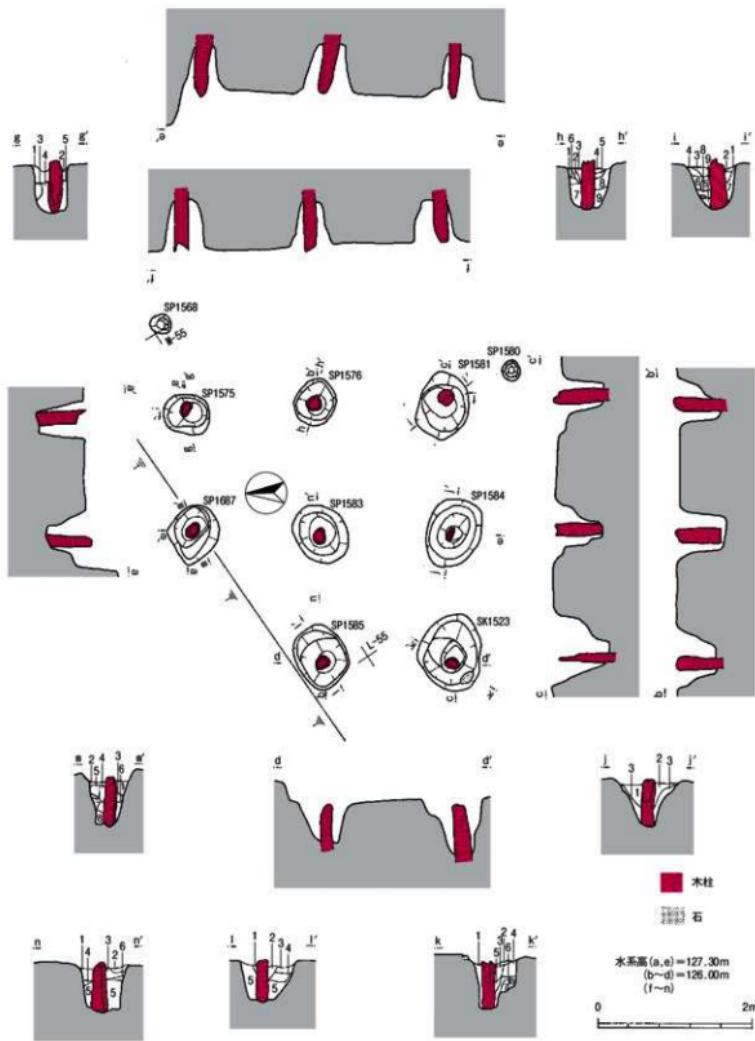
第19図 第3次SB11建物跡遺物出土状況(1)

第3次SB 11建物跡（第19図・20図） 調査区の東側に位置する、K～L—54～55グリッドで検出された。正方形を呈する、2間×2間の総柱の掘立柱建物跡である。1間の間尺は1.8m、全体は約3.5m四方、検出面からの柱の掘り込みの深さは約60cmであり深い。出土遺物としては、柱材が出土している。各辺の頂点には庇を支えるような位置に柱穴が存在する。

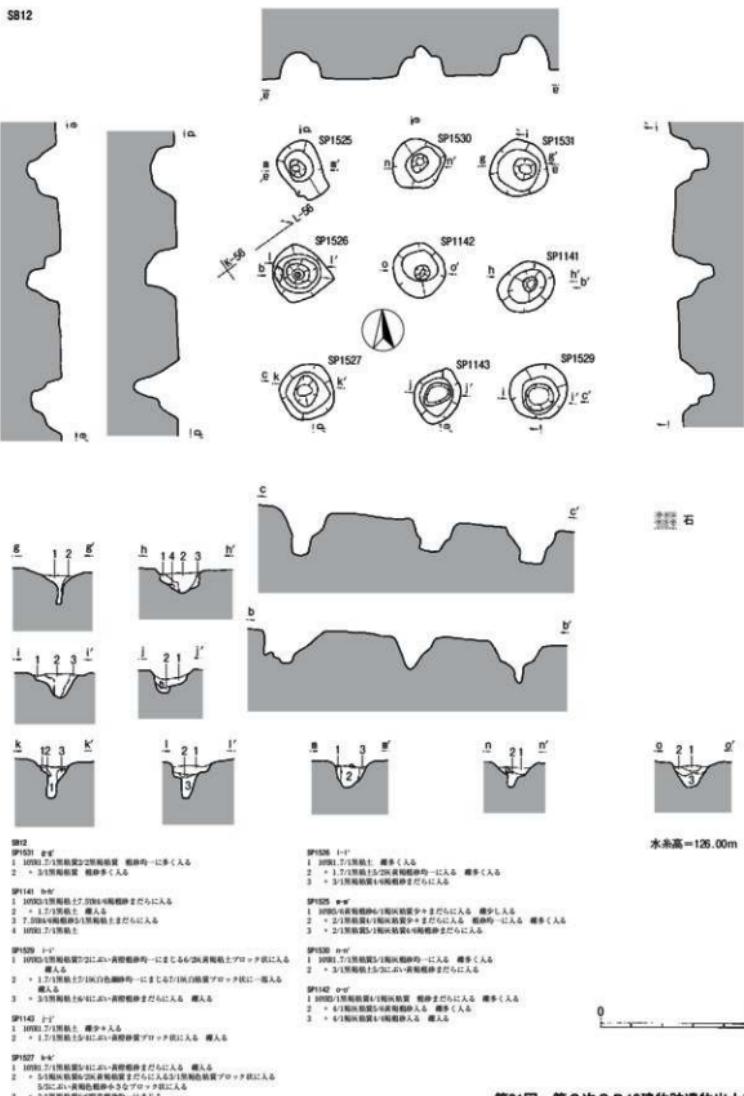
第21図 第3次 S B12建物跡遺物出土状況

第3次SB 12建物跡（第21図） 調査区の東側に位置する、J～K—55～56グリッドで検出された。全体プランの平面形は正方形を呈する、2間×2間の総柱の掘立柱建物跡である。1間の間尺は1.5mであり、SB 10同様小ぶりな建物である。全体プランの軸は約5.0m。検出面からの柱の掘り込みの深さは約50cmであり深い。出土遺物はない。

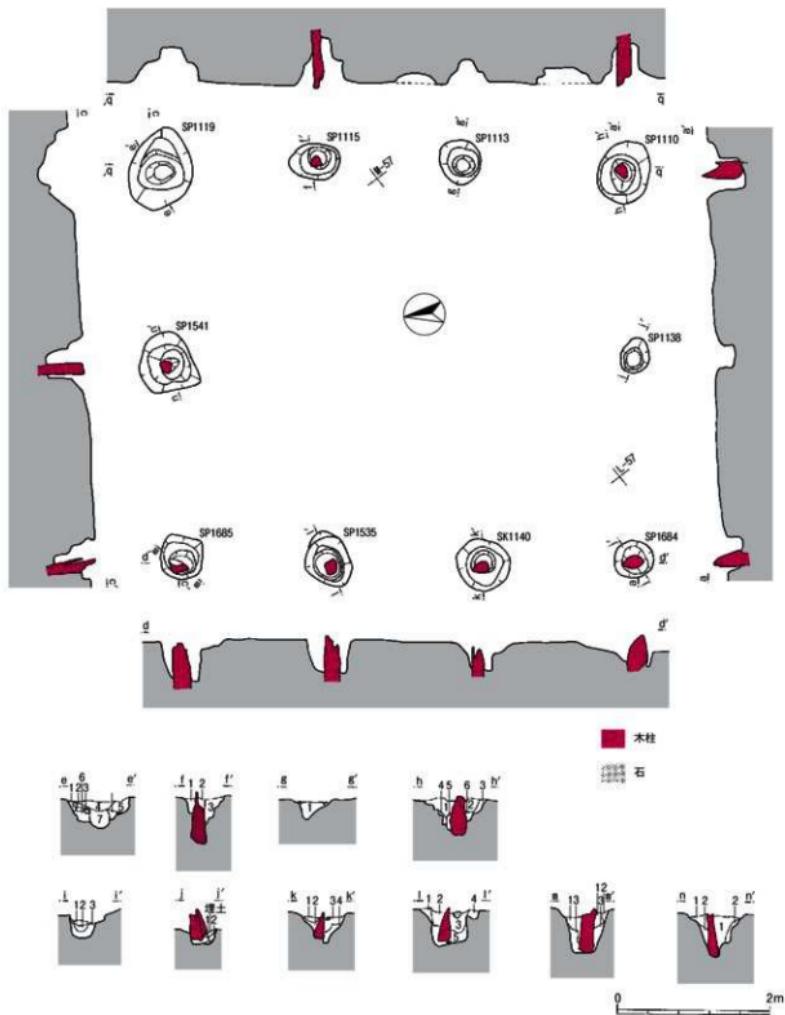
第22図 第3次 S B13建物跡遺物出土状況(1)

第3次SB 13建物跡（第22・23図） 調査区の東側に位置する、K～M—56～57グリッドで検出された。全体プランの平面形は長方形を呈する、3間×2間の掘立柱建物跡である。1間の間尺は約2.0m、約2.3m、である。全体プランの長軸は約6.0m、短軸は約5.0m、検出面からの柱の掘り込みの深さは約30～40cmであり深い。出土遺物としては、柱材が出土している。

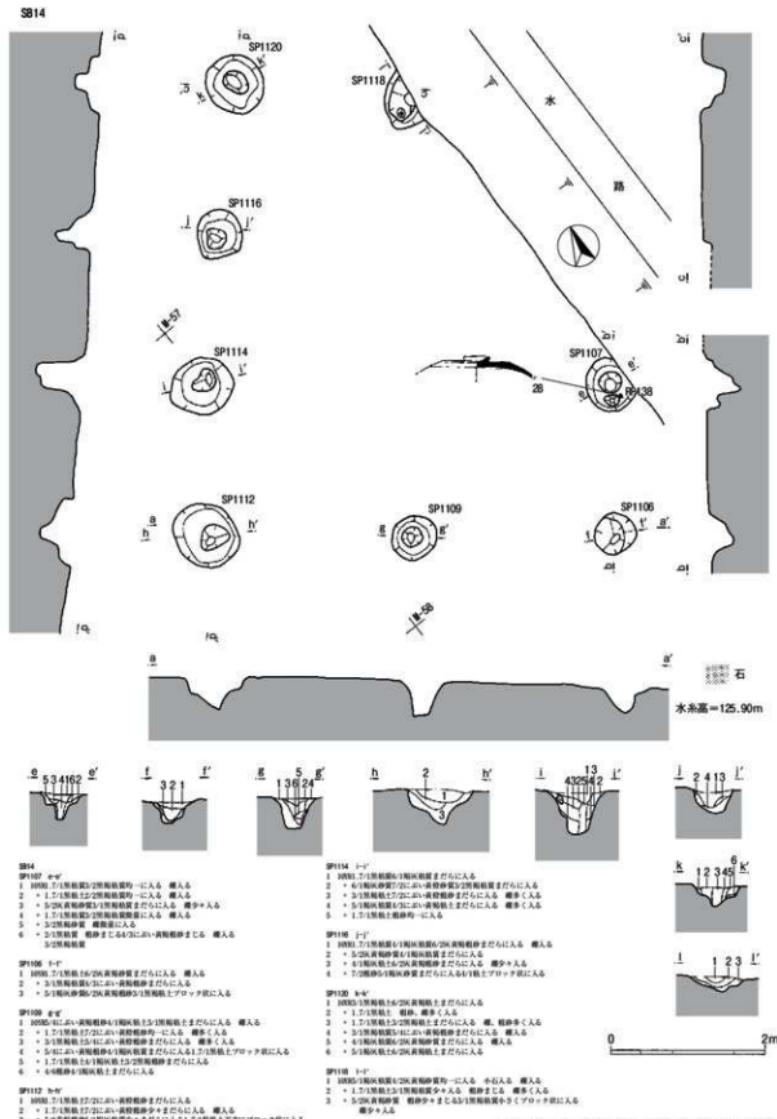
第24図 第3次SB14建物跡遺物出土状況

第3次SB 14建物跡（第24図） 調査区の東側に位置する、L～M—56～58グリッドで検出された。全体プランの平面形は長方形を呈する、3間×2間の掘立柱建物跡である。1間の間尺は約2.1m、約1.8m、約2.6mであり、それぞれが組み合わされている。全体プランの長軸は約6.0m、短軸は約5.2m、検出面からの柱の掘り込みの深さは約25～約55cmであり深い。出土遺物としては、何も出土しておらず、不明である。一部を水路によって切られている。SB 15と建て替えの関係が窺える。

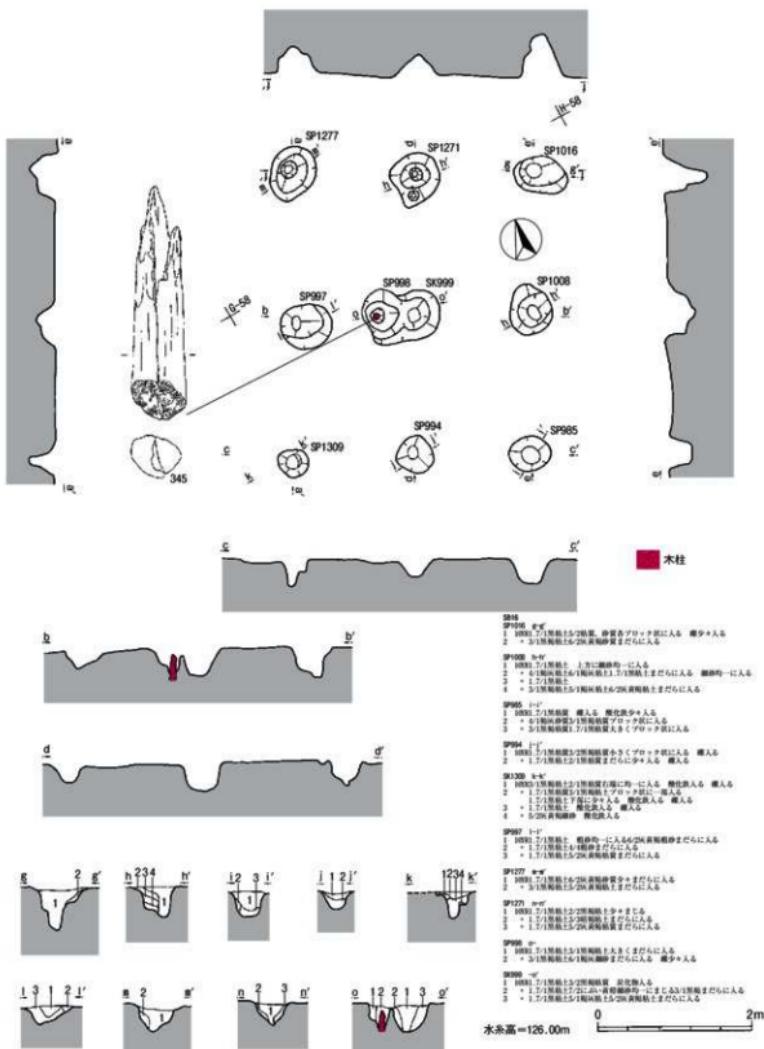
第26図 第3次SB16建物跡出土状況

第3次SB 16建物跡（第26図） 調査区の西側に位置する、F～G—57～58グリッドで検出された。全体プランの平面形はほぼ正方形を呈する、2間×2間の総柱の掘立柱建物跡である。1間の間尺は約1.8m、約1.5mである。全体プランの長軸は約3.5m、短軸は約3.7m、検出面からの柱の掘り込みの深さは約20～40cmでありやや深い。出土遺物としては、何も出土しておらず、不明である。

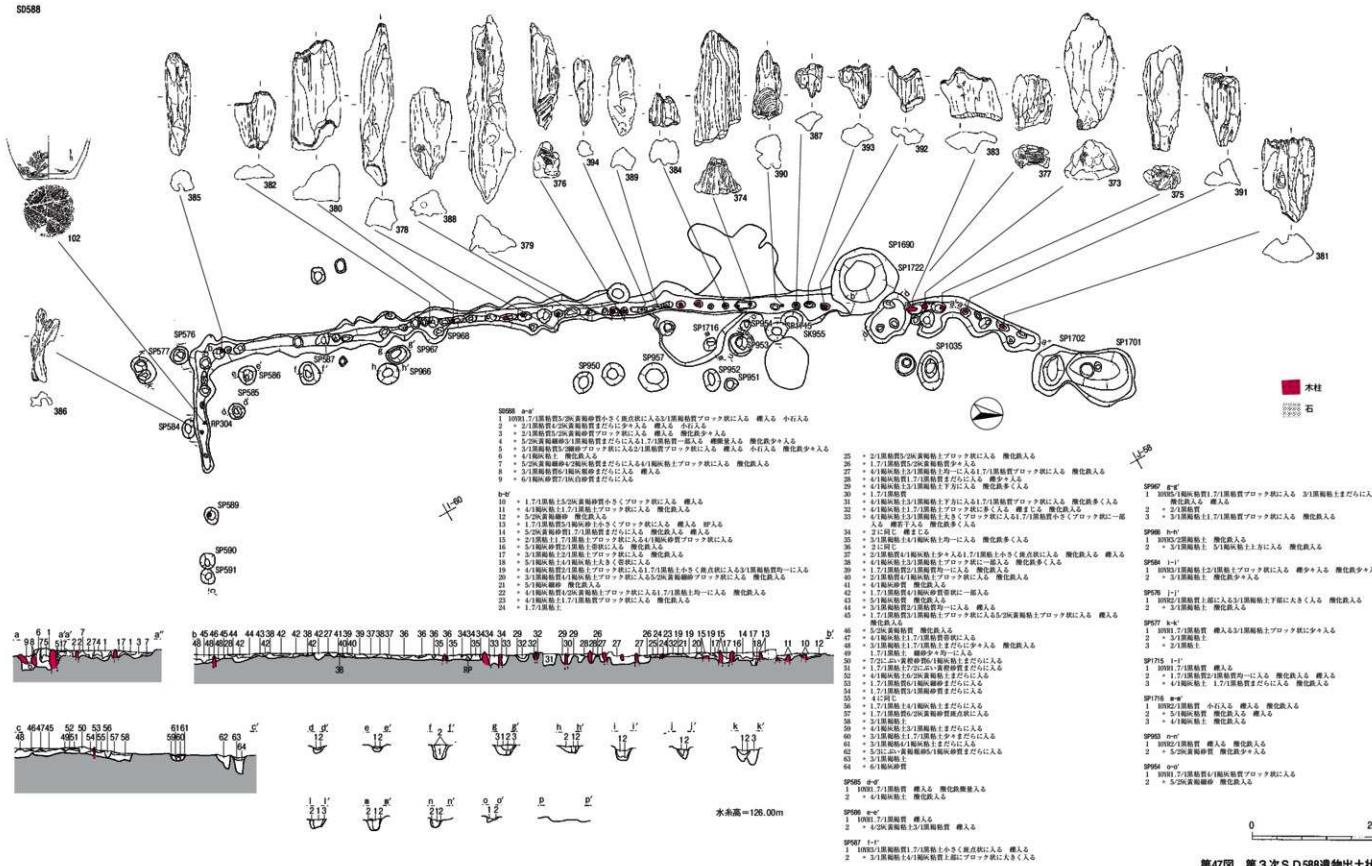
第47図 第3次SD588遺物出土状況

第3次 S D 588溝跡(第47図) S A 1 欄列を構成する遺構である。調査区の中央に位置する S D 588 溝跡 H～I-57～61 グリッドで検出された。幅は約30cm、長さはL字に折れている部分を総合すると約30mである。深さは約20cm、底面には連続した凹凸があり、一部には腐朽した木材が遺存していたため、柱材の痕跡であると考えられる。全体の外郭を区画する方形の周縁施設の欄列となるものと考えられよう。遺存していた木柱は、末端が尖ったものと平坦なものがある。布掘はあるものの明瞭な掘り方は見られないために、基本的には打ち込みの柱材となっているものと考えられる。また打ち込みの深さは、深いもので25cm程度であるため、旧表土の高さは不明であるが、打ち込みの深さからして、それほど高い木材列を構成してはいなかつたものであろう。
