町内遺跡XV

史跡 比企城館跡群 小倉城跡 I

—令和3(2021)年度郭1(本郭)上段地点調査報告—

—令和5(2023)年度航空レーザー測量速報—

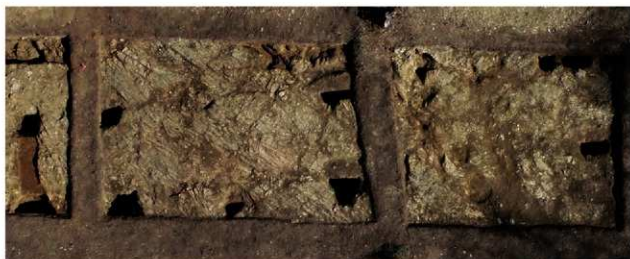
1・2号掘立柱建物跡、1・2号溝

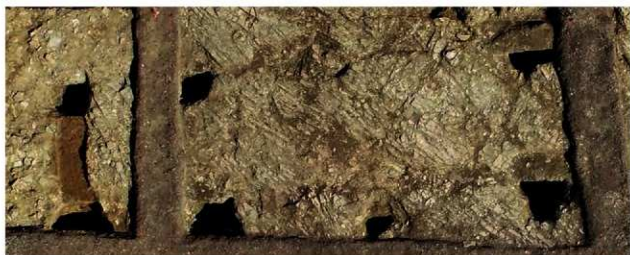
1号掘立柱建物跡、1・2号溝

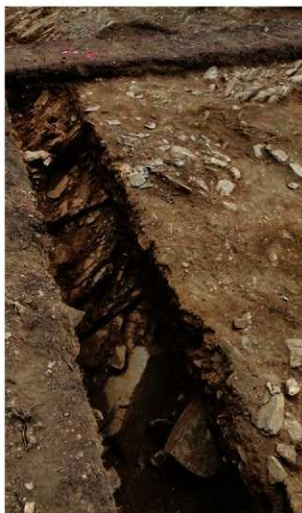
上段郭西端岩盤掘削 (中央) 造成土 (右)  
(4TsbT 西北より)

の東西では斜めに岩体を掘削し、そこに造成土を盛り墨線を整える状況が伺えた。改めて見ると、このような状況は本郭の他地点でも確認され、自然地形ではなく人工的掘削により地形制約を受けながら直線的に墨線普請した結果と推定されそうである。この点は陰陽図（巻末図参照）からも同る。結晶片岩の岩山に築かれたこの城では、通徹した工法と指摘できるのかもしれない。稿を改めたい。
