上田市文化財調査報告書第129集

# 史跡上田城跡

平成24～29年度 史跡上田城跡整備事業に伴う発掘調査報告書

上 田 市  
上田市教育委員会

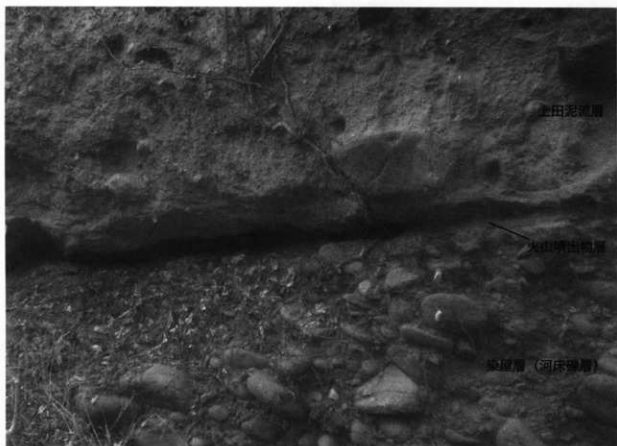
第9図 上田泥炭層と火山噴出物層、染屋層（本丸西虎口南側崖面）

上田城跡はこの右岸第二段丘の南崖面に接して築城された。この崖面下はニヶ淵と呼ばれ、近世には千曲川の分流が流れ、城を守る天然の要害として知られる。城は上田泥流層と呼ばれる堅固な地盤の上に築かれているが、その下には染屋層と呼ぶ礫層が存在し、川の浸食による崖面のオーバーハングが著しく、崖面ではこの状況が明瞭に観察できる。

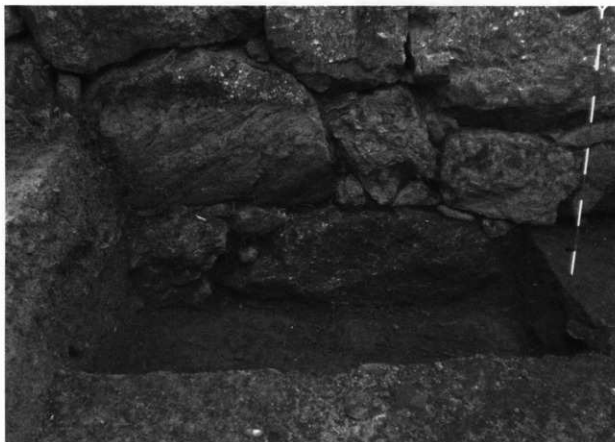
第 42 図 平成 24 年度調査区東側壁土層断面の状況

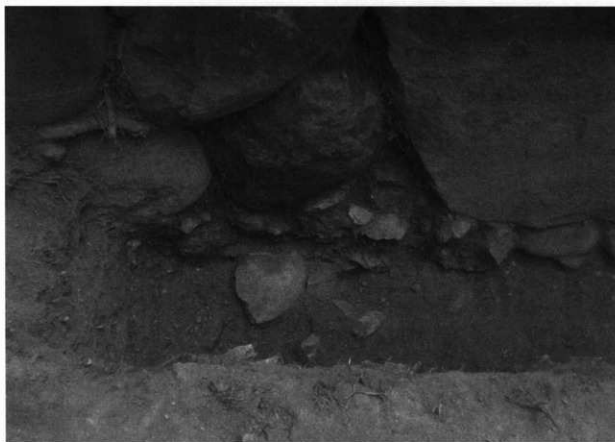
第 43 図 平成 24 年度調査区東側壁土層断面の状況

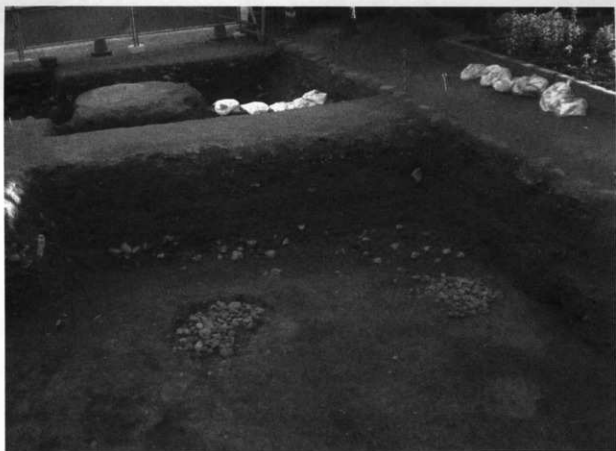
第 44 図 平成 24 年度調査区史跡面より下層から検出した遺構

発掘調査では、これらの遺構の検出を目的として慎重に掘り下げを行い、史跡整備のデータとなる情報の把握に努めたが、後述するように史跡面の欠失により、上記(1)から(3)の遺構の検出には至らなかった。また、同様の理由により、仙石忠政の復興以前の遺構も検出されたが、写真撮影による記録作成後、ただちに砂で被覆して埋め戻した。

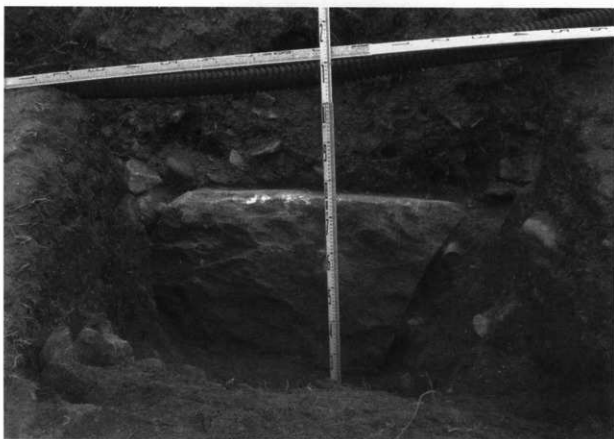
第 48 図 平成 26 年度調査区 (2) 近世石垣根石付近土層断面の状況

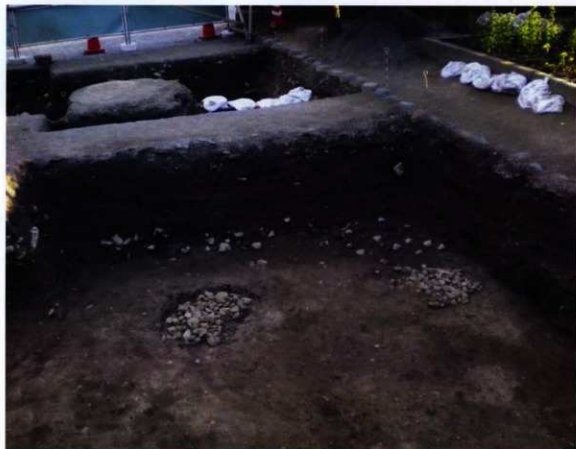
写真 13 史跡面以前の遺構と推定される集石

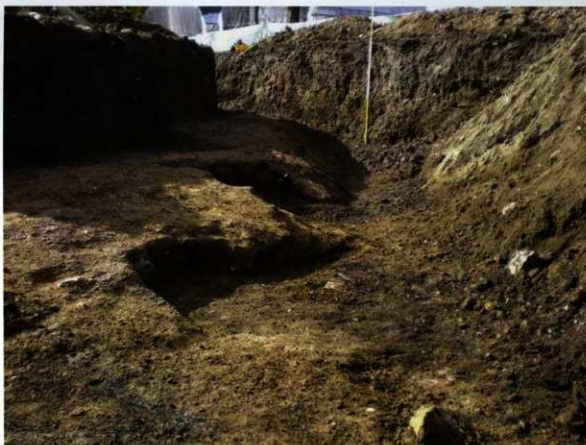
写真 54 調査区 (2) 旧矢出沢川によって形成されたと推定した谷状地形 (プール北側)
