# 史跡上田城跡

平成29～30年度 史跡上田城跡整備事業等に伴う発掘調査報告書

平成28～30年度 太郎山系石切丁場分布調査報告書

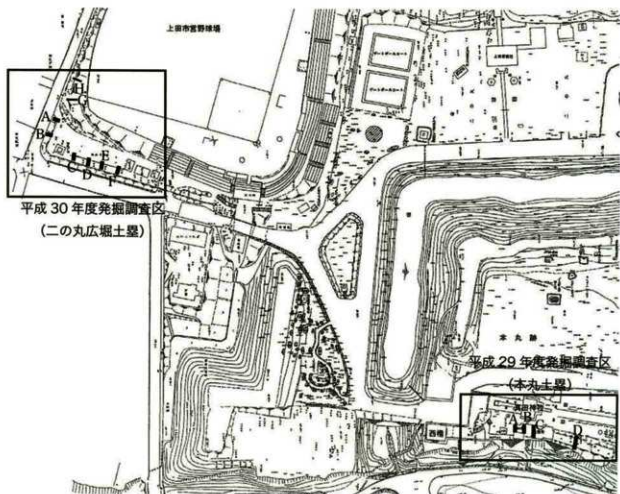
第4図 発掘調査区とトレンチ配置図

発掘調査では、土塁と直交する 8 本のトレンチを設定し、バックホーで表土を取り除き、版築の部分が残存している場合には、作業員により版築面の精査を行った。また、撤去するブロック塀により土塁がどの程度まで破壊されているかを確認し、新たに設置するネットフェンスにより遺構の新たな破壊が生じないように、現状把握に努めた。

現状では、絵図に記される土塁があった位置には、土塁あるいは同様の盛土があり、その上にブロック塀が存在している。まず、近世の土塁跡かどうかの確認をするために、これを断ち割るトレンチを6本設定し、土層の堆積状況を確認した。その結果、版築と考えられる土層が広い範囲で遺存していることが確認できた。版築と考えられる土層は固く叩き占められており、こうした版築特有の良質の粘土質の土を使用していた。削平等により絵図に見られる本来の土塁の規模は失っているものの、遺構の一部が保存されていることが明らかになった。

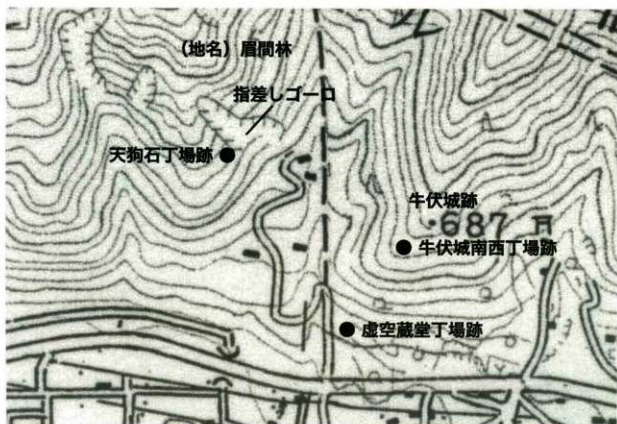
第7図 丁場跡等の分布状況（その1・虚空蔵沢一帯） S=1/10,000

太郎山の南斜面の標高510m付近にある丁場で、緑色凝灰岩の露頭に矢穴列と矢穴列痕が見られる。露頭前方(南側)の平場には虚空蔵堂が建立され、以前から丁場跡として知られていた。「御城普請二付伺相済候覚」(『師岡文庫』25 市立上田図書館)には、享保18年に「虚空蔵の谷から眉間林」から石を搬出したという記述があり、関連がうかがえる。堂の境内であるためか転石や屑石は目立たない。

太郎山の南斜面の標高約680m付近にある丁場で、緑色凝灰岩の露頭に矢穴列痕が見られる。虚空蔵堂丁場跡から登山道を15分程度登った場所であり、丁場からさらに10分程度で牛伏城の主郭に連する。前出の「御城普請ニ付何相済候覺」には、享保18年に「虚空蔵の谷から眉間林」から石を搬出したという記述があり、虚空蔵堂丁場跡とともに関連がうかがえる。

太郎山の南斜面の標高650m付近にある丁場で、指差しゴーロの谷に面した六方石(天狗石)の露頭2箇所で見穴とドリルの採掘痕が見られる。山麓にはこの露頭のいずれかから採掘したと伝えられる石灯籠の部材や、道祖神があり、以前から丁場跡と認識されていた場所である。上田城の本丸西虎口石垣の解体修復工事の際に、石材に六方石が含まれていたことを確認している。前出の「御城普請二付何相済候覧」の記述にも注意したい。

太郎山の南斜面にあるゴーロ（ガレ場）で、遠方から見るとガレ場がひとさし指を伸ばした掌のように見えることからこの名がある。ゴーロは尾根付近の緑色凝灰岩の露頭から崩れ落ちた岩塊が長い年月の間に谷を埋め、谷の末端部まで大小様々な岩塊がごろごろしている。末端部にはやや小ぶりであるが石垣石材として利用できそうな大きさの転石が見られる。

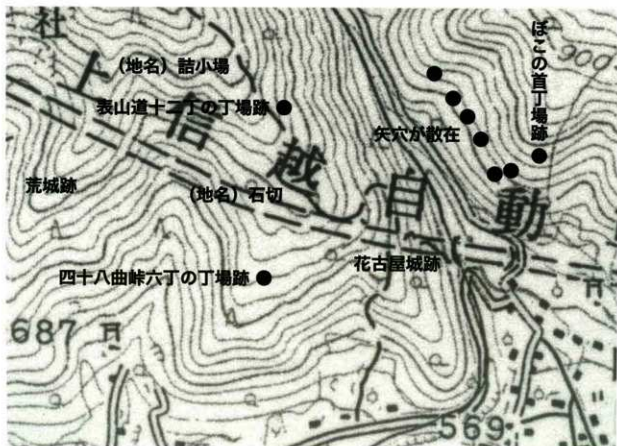
第10図 丁場跡等の分布状況（その2・和合沢一帯） S=1/10,000

太郎山の南斜面の標高810m付近にある丁場で、緑色凝灰岩の露頭に多数の矢穴列及び穴列痕が残っている。表山道登山道に面し、明治年間に太郎山神社の鳥居の部材を採掘したという里伝があり、また、

太郎山の南斜面の標高740m付近にある丁場で、緑色凝灰岩の露頭に矢穴列及び穴列痕が残っている。「石切」という地名の場所であったが、これまでに調査の履歴はなかった。登山口から20分程登った場所であり、丁場からさらに10分程度で第5節の丁場に達する。ただし、文献等でこの丁場が記載された史料は未確認である。窪地や排土山、屑石などは確認できない。

東太郎山の南斜面の標高720m付近にある丁場で、緑色凝灰岩の露頭及び掘り出された状態の原石に矢穴列痕が残っている。付近は「ぼこの首」という地名であり、山麓からも緑色凝灰岩の露頭が明瞭に見える一帯である。登山道はなく、急斜面にできた獣道を頼りに踏査を行った。文献等でこの丁場が記載された史料は未確認である。窪地や排土山、屑石などは確認できない。

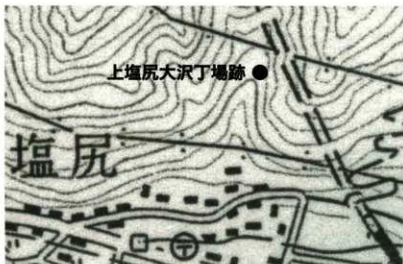
第13図 丁場跡等の分布状況 (その3) S=1/10,000

虚空蔵山の南斜面の大沢と呼ぶ谷の東側・標高520m付近にある丁場で、緑色凝灰岩の露頭にドリルの採掘痕が無数に残っている。沢の末端部は上塩尻の集落で、付近には緑色凝灰岩を用いた近代以降の石垣が並び、この丁場の稼働時期を示唆する。近世の矢穴及び矢穴痕は未確認である。文献等でこの丁場が記載された史料は未確認である。沢底には無数の転石、屑石が存在する。

露頭には採掘のために開けられた円錐状のドリル穴やそのドリル穴痕が残っている。直径は2cm程度であろうか。

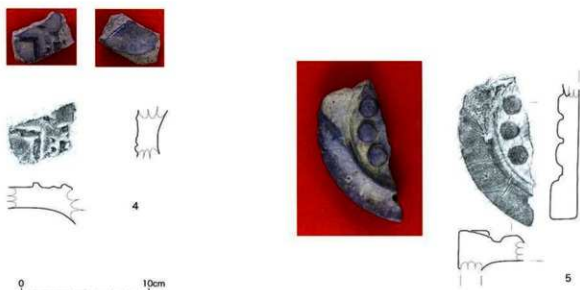
第43図 平成29年本丸土壘跡調査区(Aトレンチ)出土品その11 (1/3)

調査区内から近世の瓦が多数出土しており、遺構に伴うものではないが、注意したい。仙石期あるいは松平期のものと推定されるが、これを編年的に細分することは叶わなかった。ただし、仙石氏の頃に使用された「永楽通寶紋」のある軒丸瓦の破片が 1 点出土している (第 43 図 4)。また、真田氏時代のものと推定される金箔瓦 (鬼瓦) の破片と同時期のものと推定される鬼瓦と考えられる破片が 1 点出土している (第 46 図)。これと、後述するように近代の瓦の混入が認められることから、埋立土の調査に当たり、真田氏、仙石氏の時代から近代までの瓦片が、一様に混入することを可能とした場所から土砂を調査したことが窺える。

こうした状況から、埋め立てた土砂中から、近世から近代の瓦片が大量に出土した。また、僅かに磁器片が含まれていた。瓦は以前の発掘調査で本丸から出土した瓦と酷似し、近世上田城に関係するものと考えた。詳細な時期は今後の調査研究に委ねたいが、仙石氏の家紋が描かれた軒丸瓦片が一点出土しており、仙石期から松平期にかけて城内で用いられた瓦であると推定した。近代の瓦は、社務所が大正末年頃の建築と伝わっているため、明治時代から大正時代のものと考えている。

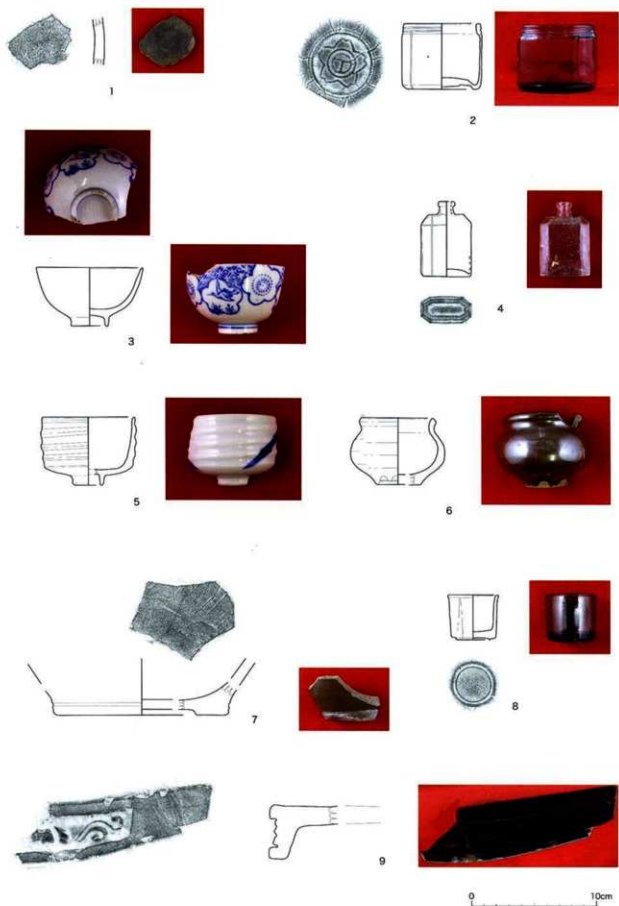
第52図 平成30年二の丸広掘調査区出土品その1 (1/3)

明らかに土塁に伴うと判断される遺物は皆無である。ただし、土師質の土器片が版築の直上から出土している（第52図1）。土塁の普請中に混入した土器片である可能性もあろうか。

なお、土塁の版築に接して土師質土器の破片が一点出土した。年代決定が難しい小片であるが、一応、近世の遺物として報告した。また、近現代の陶磁器片が出土したが、一点、統制番号が入った磁器片が出土しており、第二次大戦中における上田周辺の磁器の流通を考える上で興味深い出土例である。
