# 西付城跡

(肥後国衆一揆の舞台を探る)

山鹿市文化財調査報告書第13集

本書は山鹿市教育委員会が平成4年度に実施した西付城遺構確認調査の報告です。

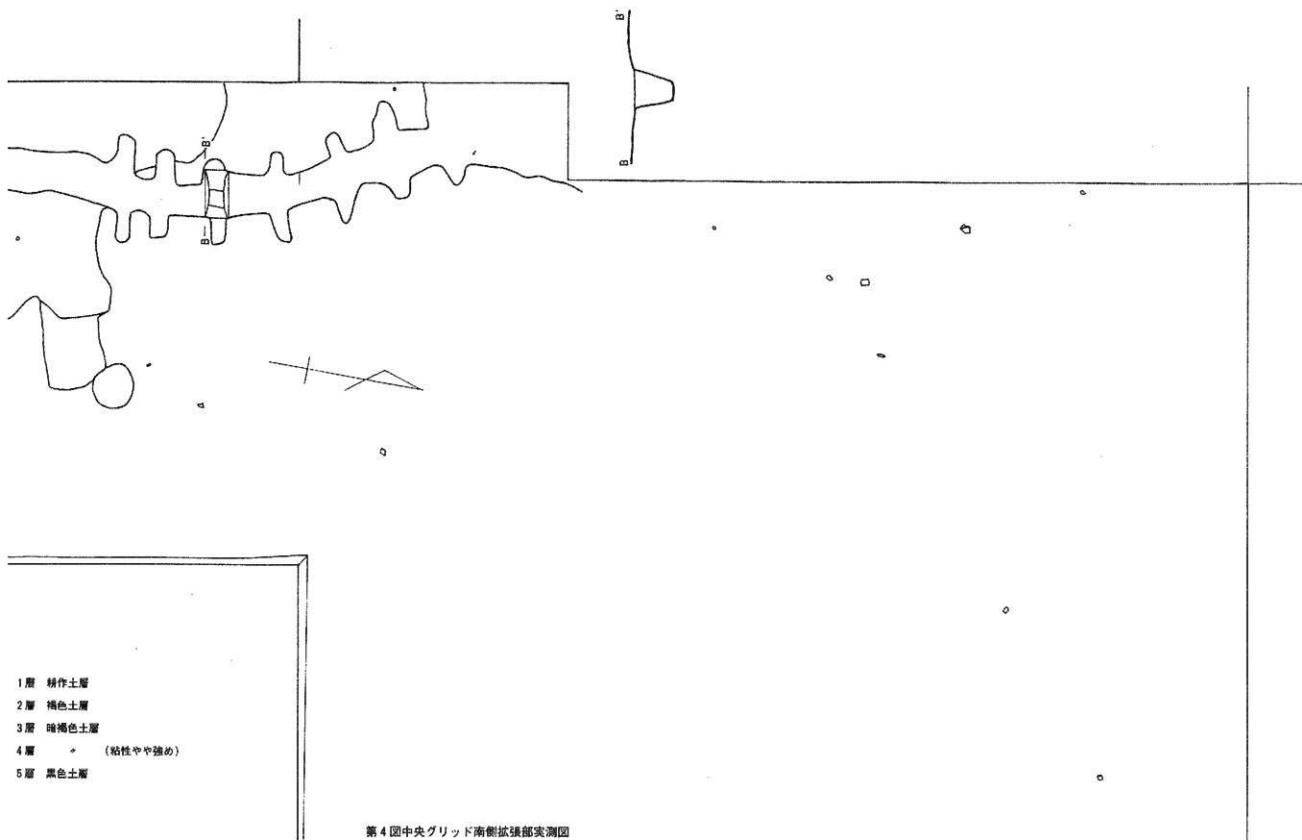
第4図中央グリッド南側拡張部実測図

地表下約70cmに旧地表の層が広がり、南西部ではその上にかぶさる形で硬化面をもつ土層が広がっている。

さらにこれらの土層を断ち切るように幅30～50cm、長さ5.5mの遺構が南から北へ弧を描きながら延ているのが検出された。

この遺構は硬化面の部分では直線的な溝であるが、そこを過ぎて中に入ると左右に突出した形となっている。現状では6対の出っ張りが確認された。

溝の一部を掘り下げてみた結果、深さ40cm、下部幅20cm程度で中には硬化した土がブロック状に入っていた。

現在の状況でこの遺構の性格を考えた時、櫛列的なものが有力であるが、北側では溝状にならず左右に大きく広がっており、道路状遺構の可能性も残っている。いずれにしても今後の課題として将来の調査に期待したい。

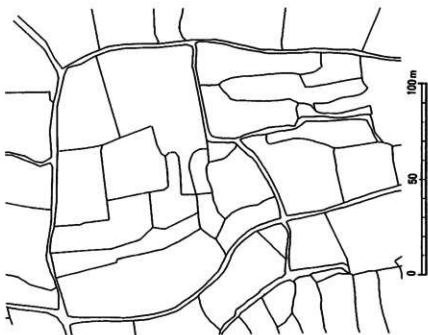
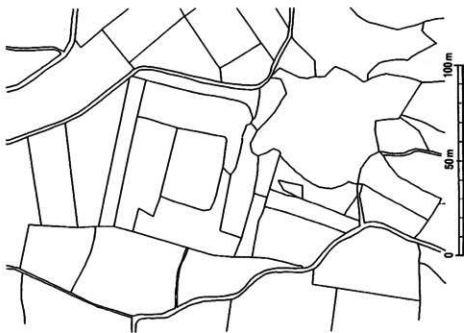
第16図 東・西付城 地籍図

関連して東付城の地籍図を見ると西付城との共通性が良く理解できる。中央に縦28m、横32mの城床が在りその周りに内堀が巡り、平坦部（土塁）を挟んで外堀が巡っている様子が伺える。さらに入口も堀の中で地番の境界線が南側に見られるが、恐らくこれがかつて土橋が存在していた跡で、昭和30年代前半の地籍調査の段階では取り崩し畑の一部になってしまったものと理解された。また、これに通じるように南に延びる取り付け道路も作っていたことが理解できる。

残念ながら東付城については昭和46年に削平され現地の状況と地籍図とは大きく異なっているが、将来調査が可能であれば堀の状態は明確に出来るものと思われる。

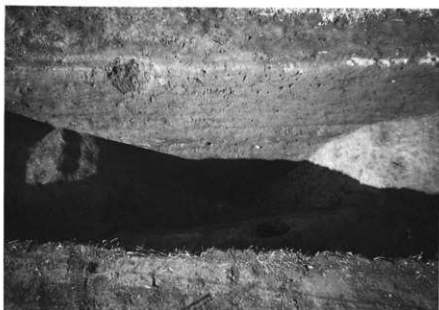
1 中堀端部検出状況（東より）

2 中堀端部検出状況（西より）

1 中堀端部検出状況（南より）

城床の東端から25mの場所で上面の最大幅7.2m、下面幅66cm、深さ2.4mの規模で掘られている。堀は北からやや西に寄った方向で延びており、三面の壁は丁寧な仕上げになっていて端部に沿って並ぶ3個のピットが見られた。

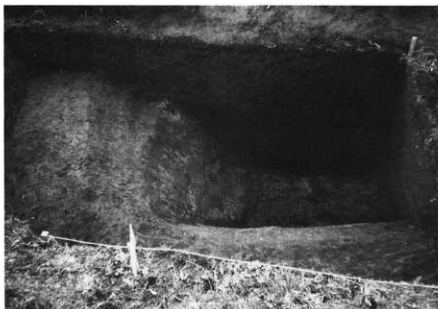
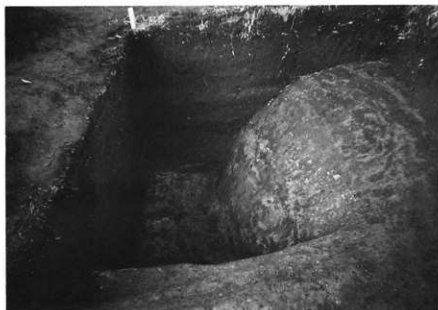
1 内堀端部（東より）

2 内堀端部（南より）

内堀は内側を調査区外に延ばしているため規模は不明だが深さ2.3 mを測ることができる。しかし、西側第1トレンチから連続しており奇しくも市で購入した土地がすっぽりと内堀の範囲と重なっていたことから幅7 m程度にはなるようである。

土層断面から大きく3段階での埋土が堆積していったようである。また、内堀の端部が出たことで土橋の幅が約1.8 m（1間）程度であったことが推察された。

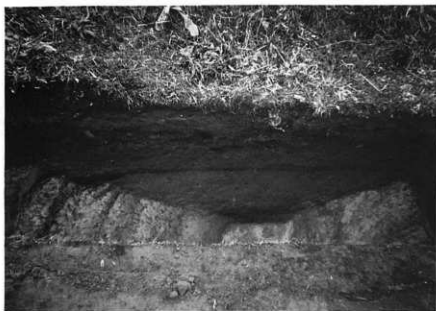
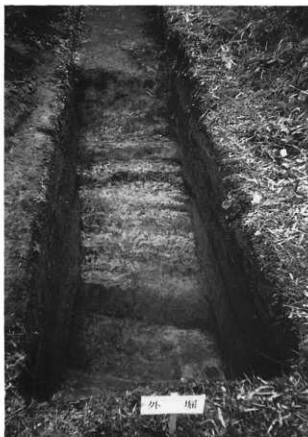
1 外堀（西より）

2 外堀（南より）

外堀は城床から南に20 m離れた位置で掘られていて、上端部の南側は調査区外に延びており正確な規模は不明だが、上面幅7.3 m以上、下面幅1.1 m、深さ2.6 mを測る。

堀の内側には階段状の平坦部がみられ、とくに上端部では急な立ち上がりを見せている。
