# 写 真

## 石神遺跡発掘調査報告Ⅰ

—石造物出土地の調査—

奈良文化財研究所学報第106冊

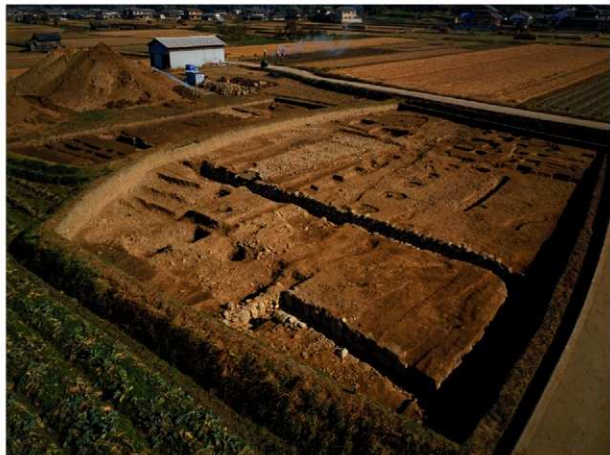
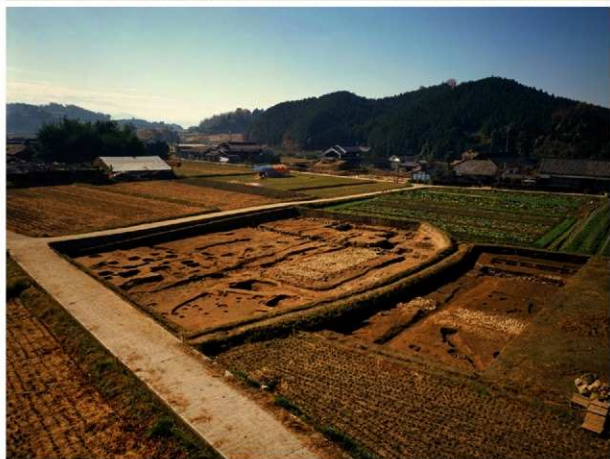
1. 手前が石組溝SD330・331、奥が石組溝SD334・335 南西から
2. 調査区から水落遺跡を望む（水落遺跡第2次調査と同時調査） 北東から

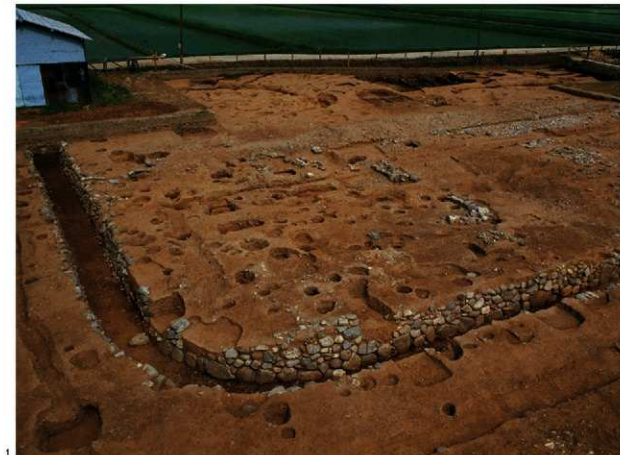
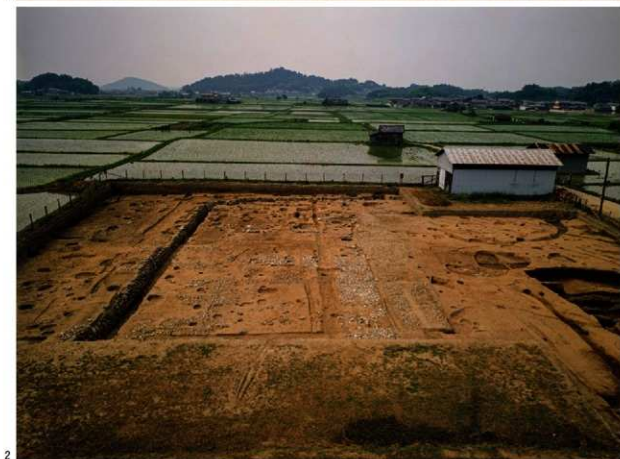
1. 石組溝SD335から屈曲してSD435となる 北西から  
2. 調査区から天香久山を望む 南から

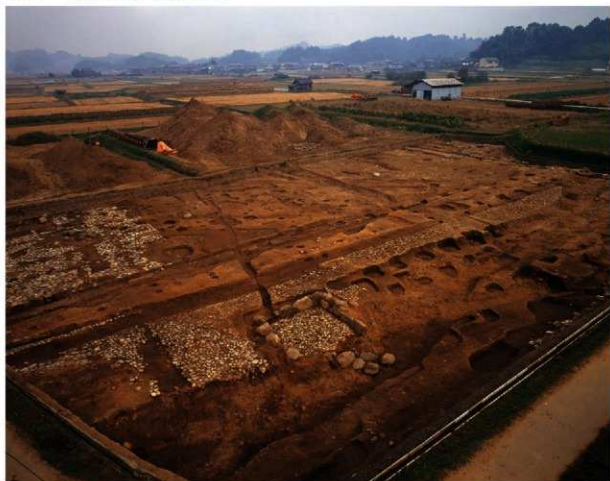
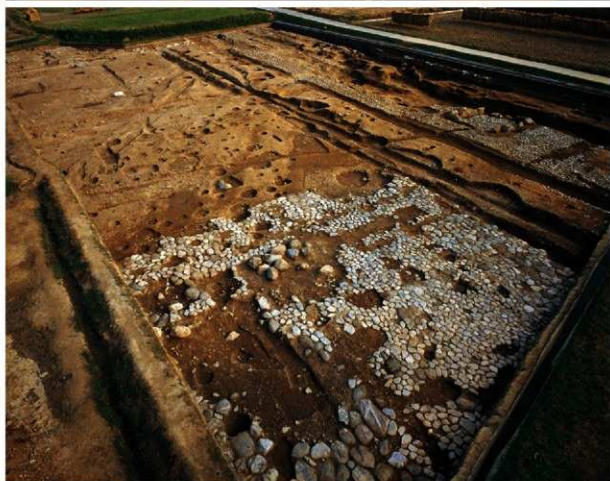
1. 掘立柱塼SA600・560とその基壇が調査区東西にわたる 南西から
2. 調査区西北部には石敷SX700が広がる 北西から

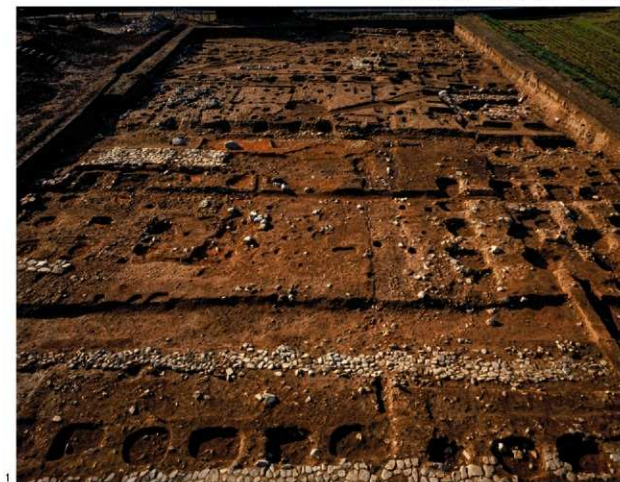
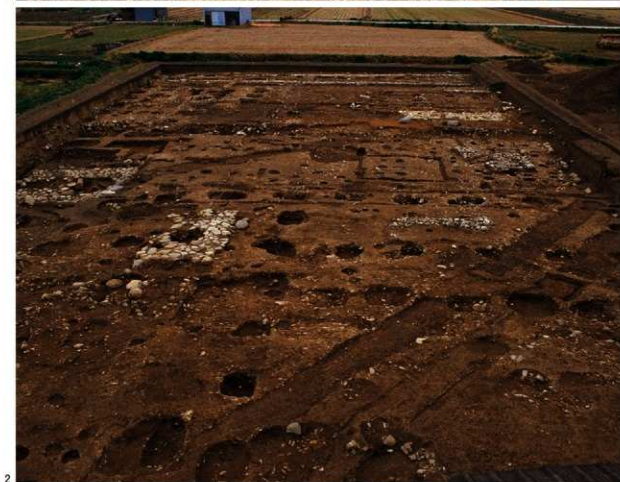
1. 手前が石組溝SD332とSD730 東から  
2. 調査区北辺中央部には井戸SE800がある 西から

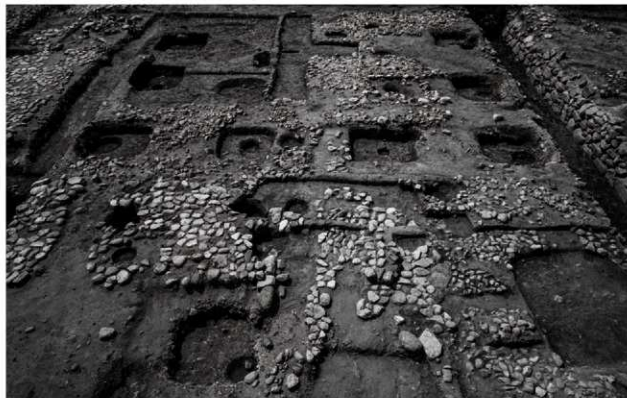
1. 石列SX432・433と石敷SX401 (第2次) 北から
2. 石組溝SD335を覆う石敷SX370 (第2次) 北から
3. 石敷SX430と石列SX433 (第2次) 西から
4. SB400東面の石敷SX359・石列SX358 (第1次北区) 北から

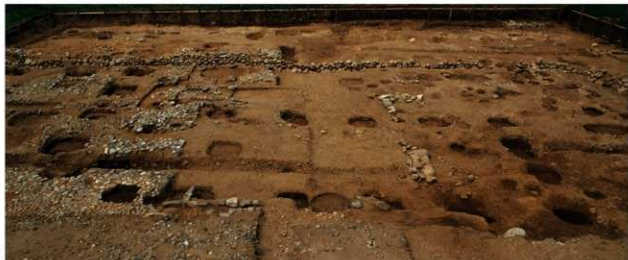
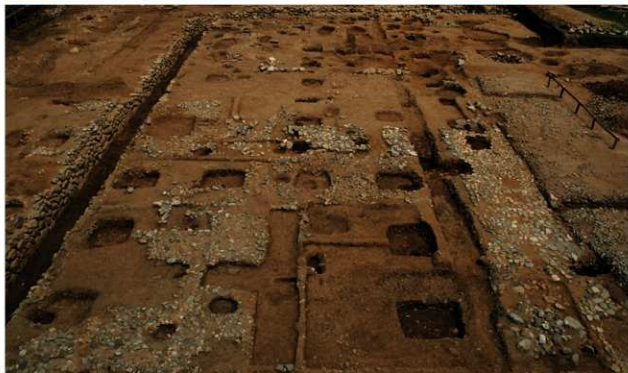
1. SB450 東から  
2. SB400（手前）とSB450（奥）  
南から

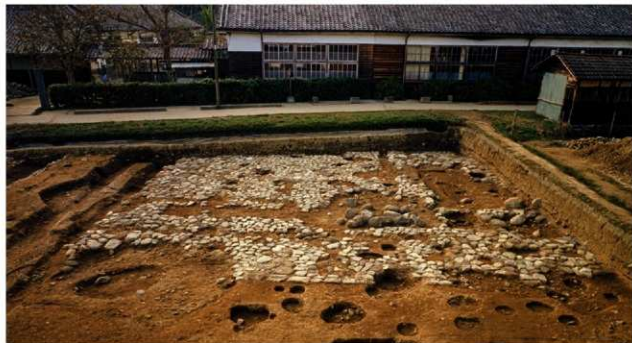
1. 石敷SX700 東から
2. 流路NR310に壊される調査区南部の遺構 西から
3. 流路NR310に壊される掘立柱建物SB530 東から
4. 方形石組遺構SX540 東から

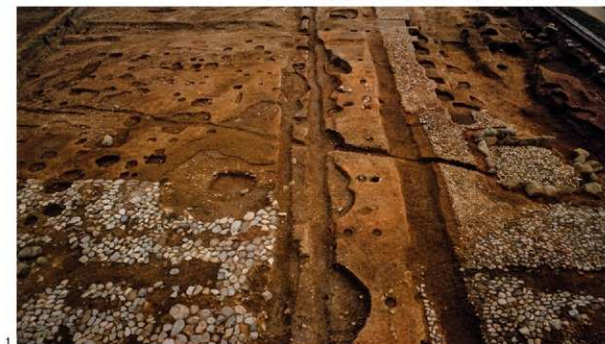
1. 掘立柱塼SA600・560と周囲の石敷 西から
2. 石組溝SD332と掘立柱塼SA600・560 東から
3. 掘立柱塼SA600・560、掘立柱建物SB580、素掘溝SD347 西から
4. 掘立柱建物SB620 西から

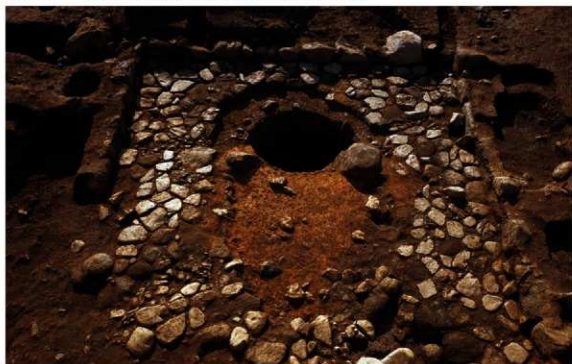
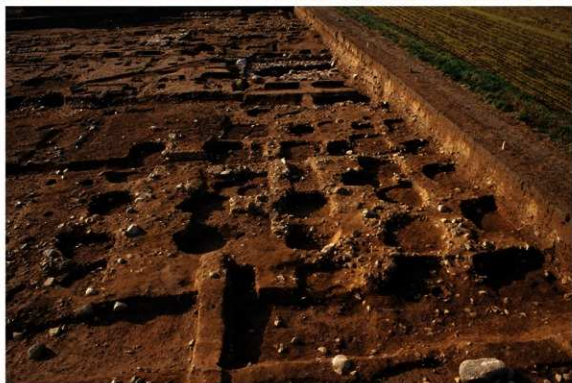
- |                                      |     |

| 1. 井戸SE800 | 北から |
| 2. 素掘溝SD621、総柱建物SB736、<br>掘立柱建物SB750 | 東から |
| 3. 石敷SX700 | 東から |

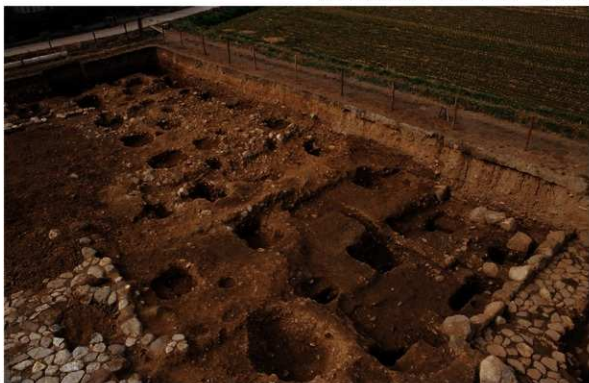
1. 掘立柱建物SB810・811、石敷SX771 南東から
2. 掘立柱建物SB810・811、総柱建物SB830 西から
3. 掘立柱建物SB810・811 東から

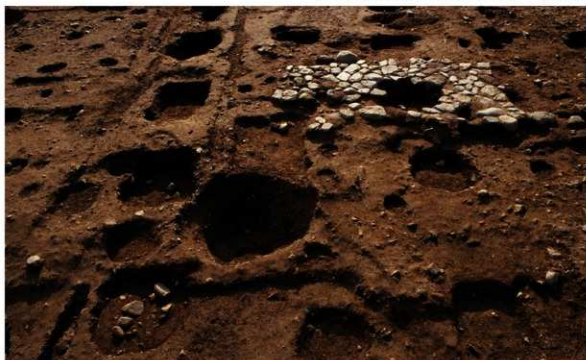
1. 掘立柱建物SB770・掘立柱塼SA780・781、  
石敷SX771 北から
2. 掘立柱塼SA780・781 東から
3. 総柱建物SB830・掘立柱建物SB820、  
石組雨落溝SD790 北から
4. 総柱建物SB830 南から

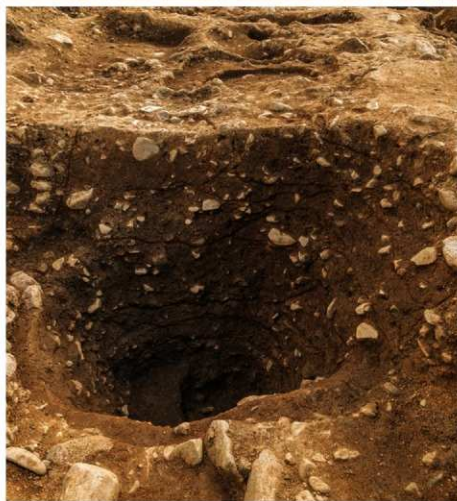
1. 掘立柱塼SA600・4650  
(1-1期区画東南隅) 南から
2. 掘立柱塼SA4645・560 西から
3. 掘立柱塼SA4650の大柱穴  
(南から2基目) 西から

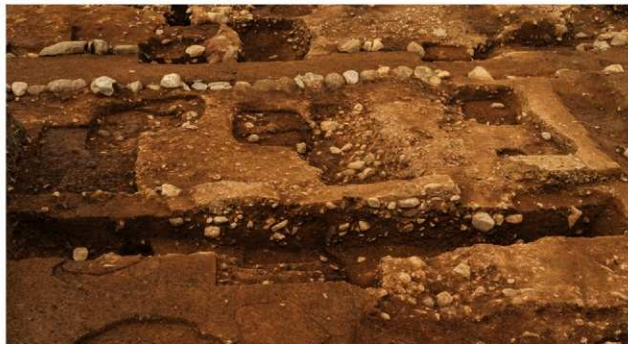
1. 流路NR310とSA560・4645・4646との重複関係 東から
2. 石組溝SD335と整地土A、石敷SX327との上下関係 南西から
3. 石組溝SD335の溝埋土  
上2層は埋立土、それより下位は細砂の水成堆積物 南から
4. 掘立柱塼SA311柱穴断面とそれを覆う平安時代の遺物包含層 北西から

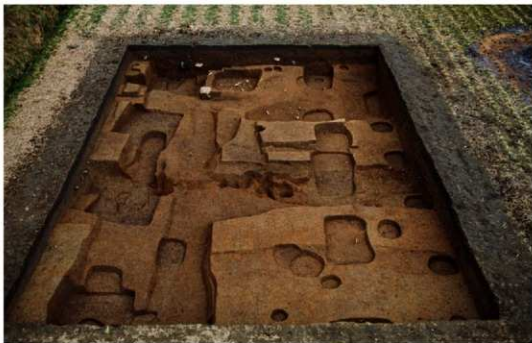
1. 調査区全景  
(第1990-1次)  
東から
