# 大分市 市内遺跡確認調査概報

— 2009・2010年度 —

大分市教育委員会

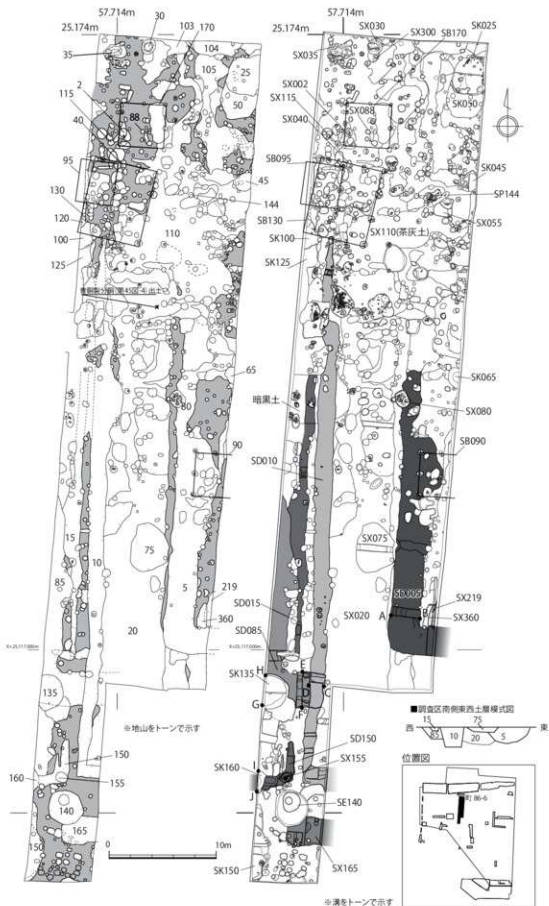
第24図 町86-6切合い図 (1/350)

御蔵場内部と想定される部分に設定した南北方向のトレンチ。第24図のトーンで表示した部分が地山であり、非常に高密度に遺構が分布する。調査区北側は町86-6SX110とした「茶灰色土」の整地層(16世紀前半頃)がアメーバ状に広がっており、遺構は町86-6SX110の上面に展開するものと、整地層が及んでいない部分には「黄灰色土」の地山上面に展開する遺構がある。調査区南側は、町86-6SX020とした性格不明の大型遺構(整地ないし溝)が調査区中央に南北方向に広がっており、付近では地山が確認できない。調査区南端部には町86-6SX020は及んでおらず、「黄灰色土」の地山上面から遺構が展開する。南側の遺構群は溝状遺構が多く、その切り合い関係は第25図模式図のように理解できる。

町86-6SD005(第25・27図)：調査南側で検出した溝状遺構。幅2.8m、深さ0.84mを測り、断面「V」字状である。溝は東方向へ「L」字に屈曲し、調査区外へ延びる。町86-6SX219に切られ、土師器廃棄土坑と考えられる町86-6SX360を切る。これらの切り合い関係から、16世紀前葉の遺構と考えられる。

町86-6SD010(第25・27図)：調査南側で検出した溝状遺構。幅1.2m、深さ0.6mを測り、断面台形状である。溝は東方向へ「L字」に屈曲し、調査区外へ延びる。北側は調査北側で細く浅くなって収束するが、南北距離は50m程となり半町規模の方形区画が想定される。町86-6SD005と同一方向に屈曲する平面プランであることから、町86-6SD005を踏襲する何らかの区画施設と考えられる。出土遺物から16世紀中葉頃の区画施設と考えられる(第42図14～18)。

町86-6SD015・SD150(第25図)：調査南西側で検出した溝状遺構。町86-6SD015は、幅0.6m～1.0m、深さ0.05mを測る浅い溝。断面台形状である。溝の南側は調査区内で収束。北側は、整地土と考えられる「暗黒色土」にバックされ南北規模は不明であるが南北20m以上の規模となる。なお、町86-6SD015の南端より約8m程度の空間を置いて、同一線上で町86-6SD150を検出している。幅0.6～0.7m、深さ0.2m程の規模であり、一連の区画溝と考えられる。南北4mから西側へ逆「L字」に屈曲する。町86-6SD015は町86-6SD085を切り、町86-6SD150は町86-6SD160に切られるが、皿Cが出土しており16世紀中葉頃に比定できる。

町86-6SD085(第25・27図)：調査南西側で検出した溝状遺構。幅2.8m、深さ1.1mを測り、断面「V字」状である。溝は東方向へ「L字」に屈曲し、町86-6SD010・SX020に削平される。出土遺物や遺構の切り合いから15世紀後半頃の遺構と考えられる。町86-6SD005とのプランの類似性より同一の性格を持つ遺構と考えられるが、出土遺物(第42図23～26)からみてやや先行する可能性がある。

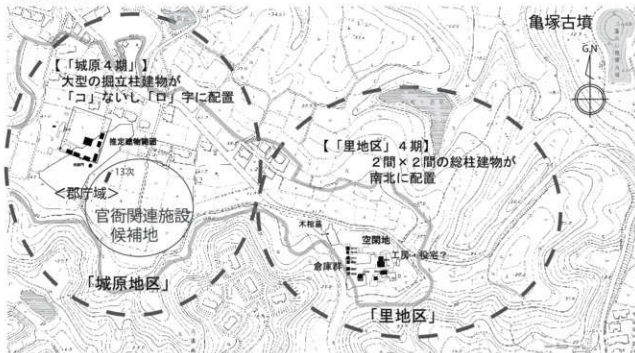
第52図 城原・里遺跡の調査区位置図 (1/5,000) (大分市教育委員会2010『城原・里遺跡』第120図を改変)

城原・里遺跡は、大分市大字里に位置し、東西に延びる標高約40mの丘陵東端に所在する(第51図)。これまでの調査により、この丘陵西側では海部郡衙の政庁と考えられる大型掘立柱建物跡が、東側では7世紀に遡る豪族居館ないし評価の可能性のある建物跡群が確認されている。丘陵上の東西で遺跡の様相が異なることから、丘陵西側に位置する前者の字名をとって「城原地区」、台地東側の突端付近に位置する後者周辺を同じく「里地区」と呼称している(第52図)。
