# 豊後国分寺跡

1979

大分市教育委員会

1. 本書は、大分市教育委員会が昭和49年度より53年度まで国庫補助金を得て実施した史跡豊後国分寺跡発掘調査の報告書である。
2. 国分寺跡周辺の地形実測図の作成はアジア航測株式会社が行ったものを、遺構の拡大にともない北方および南方を補足測量した。挿図はこれをもとにして作成したものである。
3. 報告書の作成には、調査員全員があたりそれぞれ分担執筆した。第3章は調査指導の先生方よりいただいたものである。
4. 報告書に使用した写真の撮影は遺構については真野が、遺物については牧尾義則(大分県文化課)が担当した。挿図については、製図は讃岐和夫・牧尾・真野が行い、拓本は丸田喜代子・佐藤厚子・田原真喜子・東圭子各氏の協力を得た。
6. 本書の編集には真野がたった。

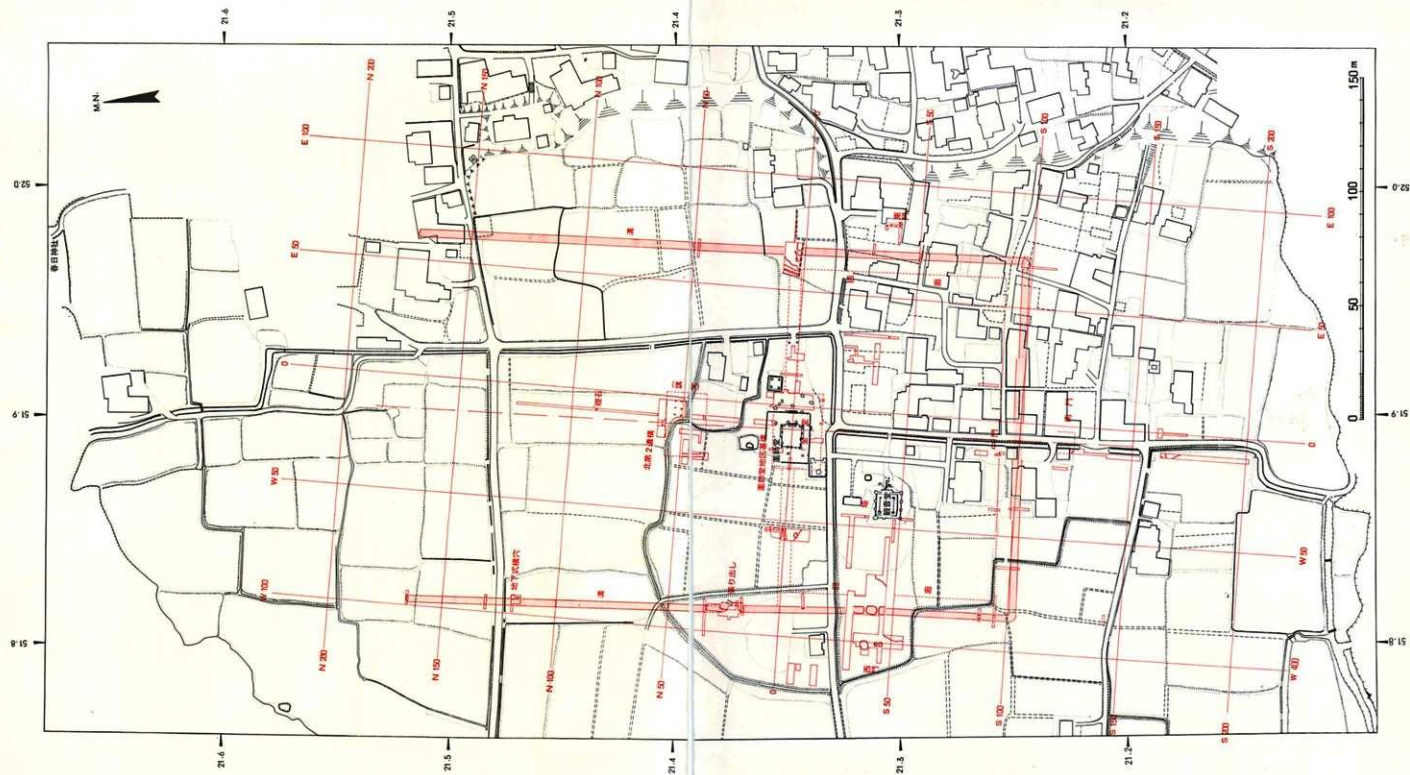
第2図 豊後国分寺跡全測図

トレンチの設定…調査の対象となる現薬師堂・塔跡を中心とした一帯、南北350m、東西200mの範囲を図化し、この中に4ヵ所の基準点を設置した。このうち、薬師堂地区に設定した基準点（ベンチマーク1と称する）を中心としてすべての測量が行なわれている。また、基準方位は調査の結果判明するであろう伽藍中軸線と大幅に違わないことが望ましいので、塔跡礎石を利用して一辺の方位を求めた。その結果、真北から3°50'38"東に振れた方位を調査基準方位と定めた。（磁北と真北の差は真北が磁北より6°21'42"東に振っている）したがって、トレンチの設定は地形や建物等による制約がない限りこの基準方位に合わせて行ない、文中および挿図におけるトレンチ位置の表示は、ベンチマーク1と基準方位によってつくられる座標を利用したものである。

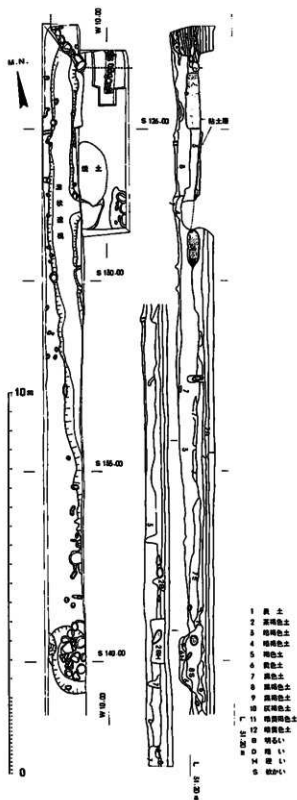
第4図 南門地区第1トレンチ実測図

南門跡の一部とみられる遺構は、表土（耕作土）下40cmで検出された。黒褐色土を約60cm掘り下げて、内部に14層におよぶ版築を施し、きわめて丁寧につき固めた掘り込み基壇である。版築下部は黄褐色粘質土と黒色土（黒褐色土）の互層であるが、上部は黄褐～褐色粘質土を重ねたものである。なかでも基底部付近の版築（10・11層）には多量の小礫を粘質土に混入させよう入念な版築地盤を行なっている。基壇掘にあ

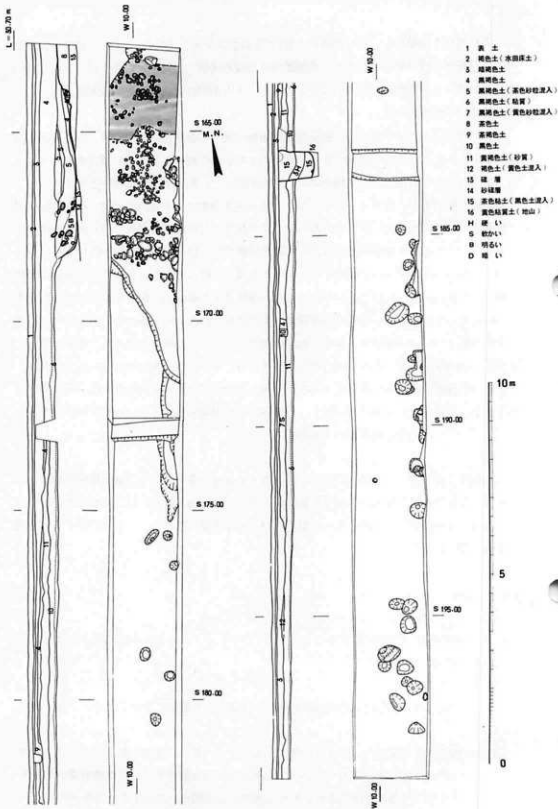
第6図 南門地区第2トレンチ遺構実測図

まず溝遺構は西から南側へほぼ直角に屈曲するコーナー部分を発掘した。この付近では耕作土下約80cmで黄茶色の地山に達するが、この地山を約40cm掘り下げた形で溝遺構が存在する。溝中には多量の円礫が投げ込まれており、遺物として磨白、ごく小量の陶磁器片、瓦片なども混入していた。北側溝底の一部には踏みかためられたような形跡がみられる。この溝

遺構は現在トレンチと1.5mの間隔をおいて南北方向に排水路があるがその旧状とも考えられる遺構である。

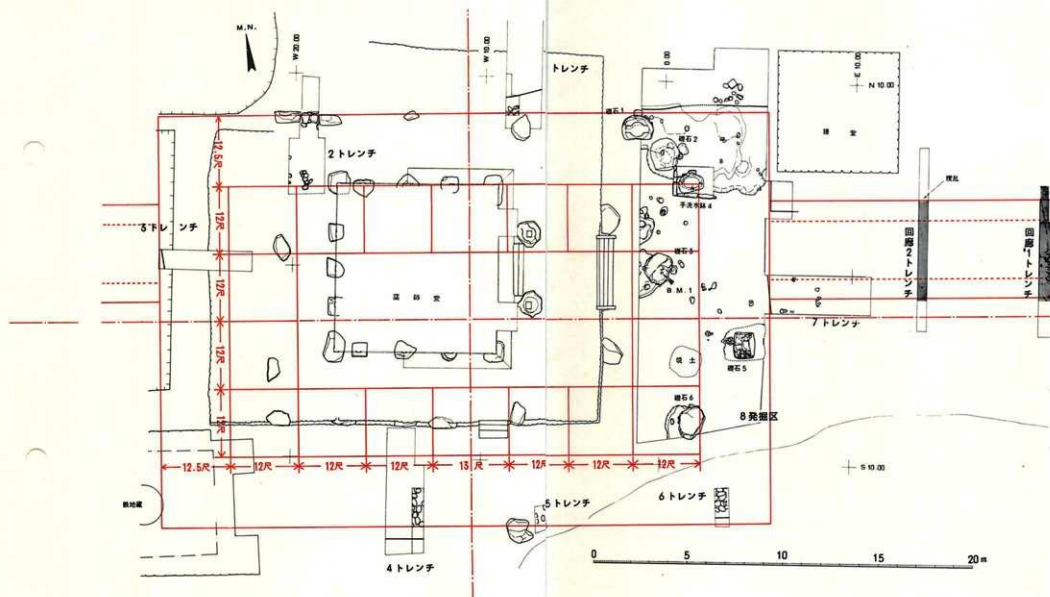
第12図 薬師堂地区遺構実測図(1/20) (赤は想定復原図)

一方、このようにして復原された建物にとりつく回廊の位置は次のようにして求めることができる。回廊遺構は前項で述べたように薬師堂地区基壇遺構の東側8mと14mの位置で断面調査した舟底状の掘込み基壇である。掘り込み部分のうち、基壇基礎部として十分な厚みをもつのは5～6mの幅とみられる。したがって、この間に回廊中心を求め、先に想定した建物の東西中軸線と平行に回廊中軸線をとると、それはほぼ身舎の北側柱付近となる。

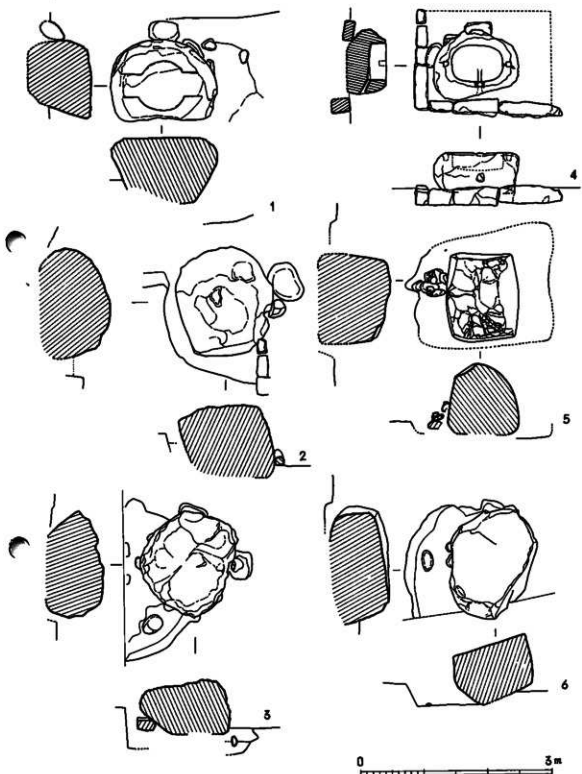
第14图 薬師堂地区第8発掘区礎石等実測図

さらに発掘区にある5個の礎石周辺について版築層を精査した結果、礎石は北側根石上に据えられた一個を除いて新しい時期の掘込み内に逆むきに転落している状況がわかった。版築の遺存レベルは29.6m～29.4mであり礎石原位置の判明したものはない。また北側根石上に据えられ一見原位置のように見える円形柱座をもつ礎石(第14図1)にしても礎石下の土層からみて後世この位置に据えられたものである。

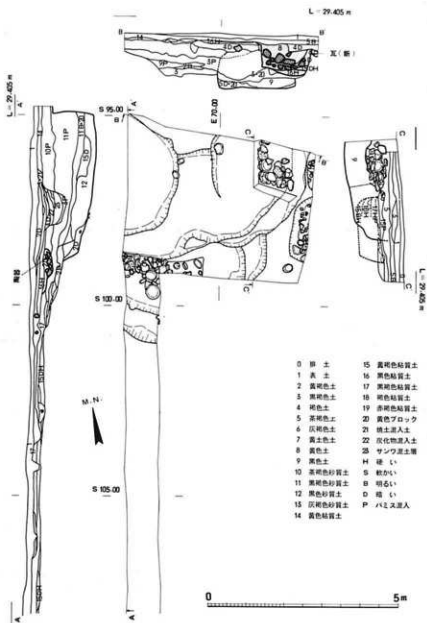
第30図 溝遺構第17トレンチ（溝遺構東南隅）実測図

一帯は畑地で約29cmほどの耕作土の下に礫まじりの地山となる。第18トレンチ同様溝遺構

は検出されていない。地山レベルは27.88m。遺物の出土はない。

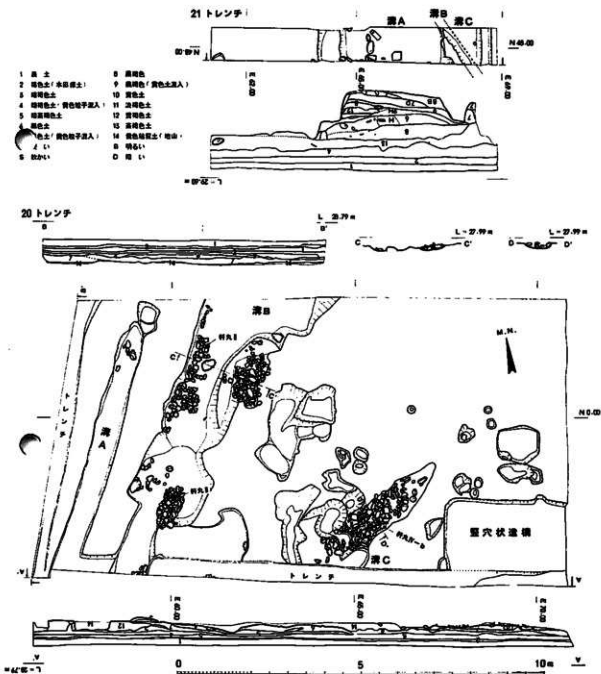
第31図 溝痕構第20・第21トレンチ実測図

以上のように第20トレンチで一応性格の知られる遺構としては、東側溝遺構の痕跡としてみることで溝B・Cに限られ、当初予想したような形で回廊コーナー部および東側溝を検出するにはいたらなかった。これは発掘地の地形によるところが大きく、回廊掘込基壇を検出した現薬師堂地区の境内のレベル29.68mに対し、発掘区の遺構検出面レベルは27.9mで約1.8mほど低い。それは隣接するトレンチとの比較でも明瞭である。例えばすぐ北側の第21トレンチでの遺構検出レベルは、28.4m(溝遺構底部レベルは27.18m)であり、

南側東門跡では27.8m、溝道橋東南隅コーナーでは28.6mとなって、当発掘区から東門跡付近にかけて全体にくぼんだような傾斜地となっていることがわかる。この地形は薬師堂南側を走る東西道路がこの傾斜を利用して比高約8mほどの東側の崖を下っていることとも相互に密接なかかわりをもっているとみられる。

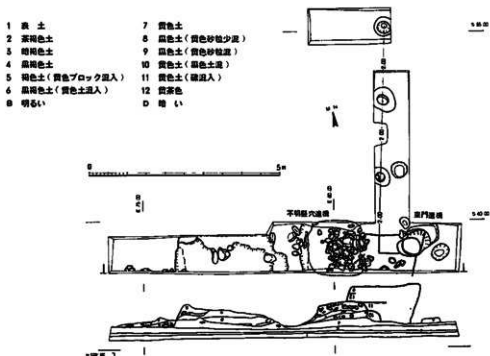
第33図 東門地区トレンチ実測図

掘立柱と隣接して直径1.5mの竪穴遺構がある。竪穴東側は掘立柱掘り方と接しており、この位置だけ底部に縁どりするように栗石を並べている。竪穴の深さは地山上面から0.6mで、内部には礫が多量に落ち込んでいる。礫の落ち込みの状況からは一見南北方向の溝のようにみえる。竪穴内部の流入土は西側からの流入を示しており、最下層から丸瓦破片が出土している。掘立柱遺構とは切り合いからみて、明らかに竪穴遺構が新しい。

トレンチ西側の溝状落ち込みは東西幅3m、地山上面からの深さ0.2mほどあって、黄色土のブロックあるいは黄色砂粒を混入した黒色土が中心となって堆積している。遺物の出土は

ない。この溝状落ち込みを仮りに東側溝遺構の一部とみると、溝遺構関係のトレンチ第17および第21によって確認した東側溝の位置より約8mほど東に偏ることになる。しかし第20トレンチで発掘した溝遺構の痕跡が東側溝の想定位置より若干西側にあたることからみてもこの一帯が地形的に不安定であったことが知られ、東側溝の一部である可能性もまったく否定し去ることはできない。将来の精査が必要である。

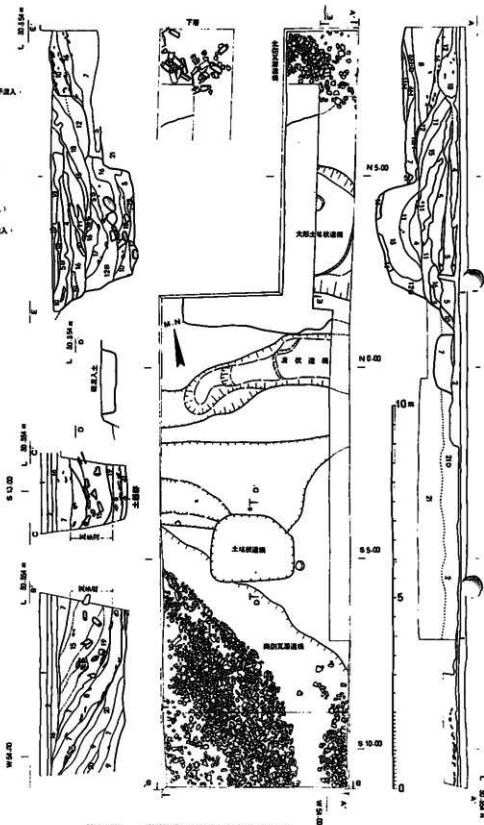
第35図 薬師堂西発掘区遺構実測図

表土下50cmで検出された。発掘した部分の瓦溜の規模からみて瓦溜全体の大きさは平面プランが円形の掘込みと想定した場合径15m以上の大規模な土壇になる。このうち、瓦溜となっている範囲は中央部分の径約10m前後と考えられる。発掘区内で検出した掘込みの部分は南北7m、東西5mであるが発掘区南壁側において掘込みの東端限界を確認していない。また検出した瓦溜部分の大きさは南北5.5m、東西3.5mで想定される瓦溜全体からみた場合東北部の約6分の1にあたりとみられる。検出面でみた瓦の出土状態は周辺部が密で、中心部に近づくにつれ粗となる。つまり瓦溜中心部が落ち込んだ状況を呈している。縁辺から1m内側には黄褐色土が約30cmの巾でベルト状にめぐる。またこの瓦溜の東約1mにも瓦が集中して

出土し、前者を1群、後者を2群として調査した。1群と2群の瓦の投棄時期は2群の方が若干先行するとみられるが、出土瓦の上からそれを区別することはできない。

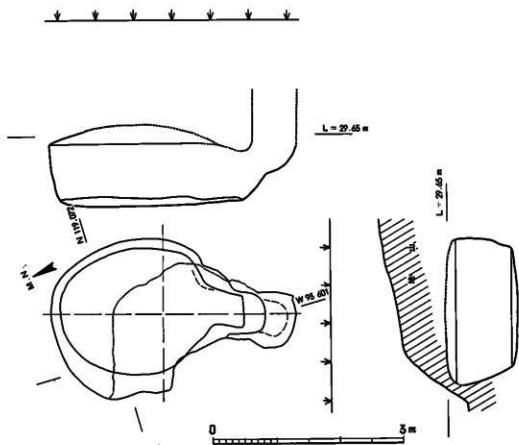
第36図 地下式横穴実測図

竪坑部は、大部分が溝掘削時に破壊されてしまっており竪坑入口の閉塞の状態についてはいっさい不明である。竪坑は、平面形が0.8×0.9mの不整形で深さ1.9m以上ある。竪坑から緩傾斜の階段状の段を一段降りると羨門に達する。

玄室は、平面形が羨門部に向ってすぼまるいわゆる卵形となり2.4×2.0mを測る。床面は、中央付近が凹んで周辺より約10cmほど低くなっている。また現地表面(水田)から床面までの深さは2.9mである。玄室天井も竪坑部同様に溝遺構の掘削時に破壊されており、ほとんど崩落していたが復原すると横断面形は、天井推定高約1.2mの蒲鉾形となる。また側壁と天井部とは稜線によって明確に分けられている。

れた年代についてはかなりの時間的幅があると考えられる。国分寺跡において今回発見された地下式横穴の平面形は、福岡市室岡遺跡の地下式横穴<sup>註2</sup>あるいは、行橋市竹並遺跡の古式タイプ<sup>註4</sup>の横穴に類似している。地下式横穴の営まれた時期は溝造構との切り合いからみて溝が掘削された年代より降ることはない。溝造構が仮りに国分寺創建当初のものでないとした場合でも国分寺創建後に寺域内にこのような墓を築くことはまず考えられない。したがって当地地下式横穴造営の下限については国分寺創建以前とみて誤りないところであろう。

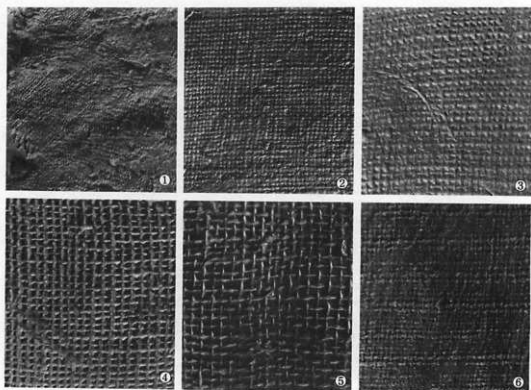
第52図 布 目 (実大)

註11 一枚造りの可能性の高い瓦がかなり存在することから各類使用布の比較（3cm四方の糸数）を試みた。瓦の種類によってとくに特徴的な分布状況を示すものはないが、ある種の糸について製作具、製作手法との関連がみとめられそうである。使用布を疎密によって単純に分類すると細糸を使用し密に織るものから太糸で疎な織り方のものまで第52図のようにほぼ5種類に要約できる。

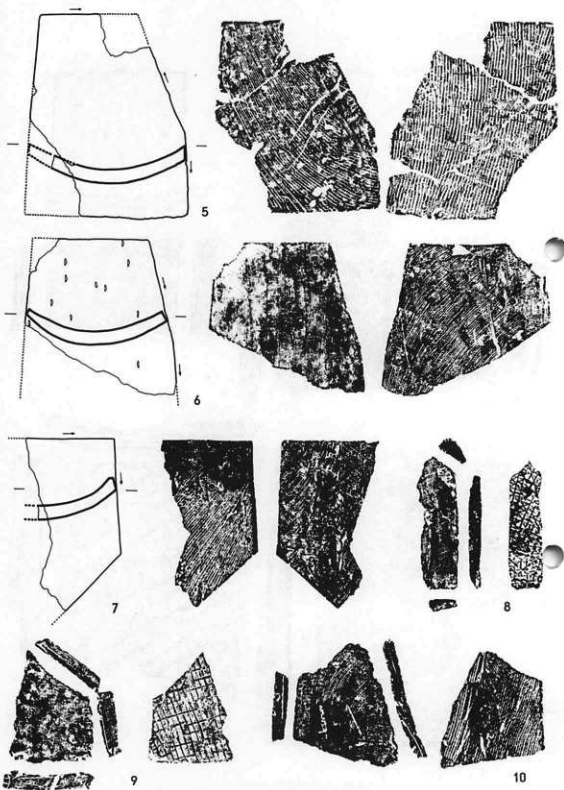
第94图 切隅瓦拓影实测图 (1/6大)

瓦の一隅をへら切りして落とした切隅瓦は全部で16点出土している。このうち1点が丸瓦の切隅瓦とみられ、他は平瓦である。叩きの種類、側縁に対するへら切りの角度、大きさ等さまざまあり様でない。出土位置は薬師堂西地区の瓦溜（9点）、塔跡（5点）、北第2遺構（1点）となって、瓦の出土量にほぼ比例した頻度といえる。叩きの種類は縄目叩きが最も多く9点、hが2点、k・q・uがそれぞれ1点、凹凸両面に布痕を有するものが1点ある。また丸瓦としたものは、凸面で消しており叩きは明らかでないが、胎土や側縁凹面側にへら切りによる面取りを施す手法からみて、行基葺き丸瓦とみられる。(5)は、平瓦qを利用した切隅瓦で、一部欠損しているもののほぼ大きさのわかる資料である。長さ31.5cmを測る。側縁に対するへら切り落し部分の角度は約20度である。凹面布目は横方向に6本に一本太糸をまじえて織った特徴的なものである。また凸面叩きは狭端を上にして瓦をおいた位置でみると、大部分を左側から叩き右側縁付近を右側から叩いている。塔跡出土。(6)は精良な粘土を使用し、細い縄目叩き、凹面に特有のキズをもつ無彫刻板による叩きを施すことで特徴的である。凹面にごく細い離れ砂を施している。(7)は縄目叩き平瓦で、側縁に対し約50度の角度でへら切りをしている。叩きkを施した(9)のへら切り落し線は若干曲線的である。

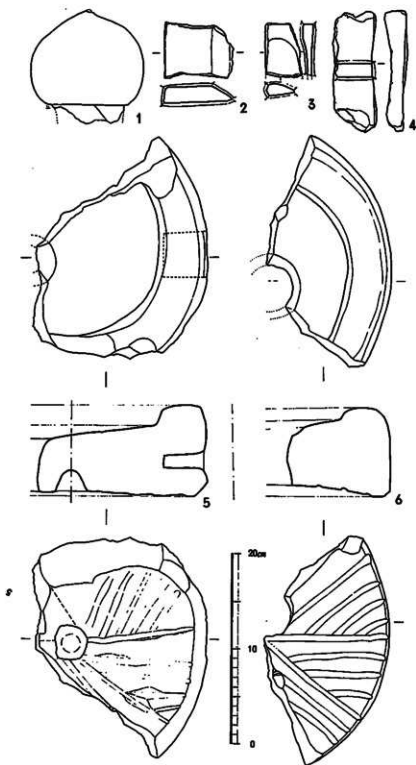
第109圖 石製品実測圖(1/4大)

2個出土している。(5)は粒子の粗い安山岩を素材とした上臼 $\frac{1}{2}$ 片で復原直径30cm、高さ9.5cm、上縁の高さ2cm、幅5cm、ふくみ約0.5cmを測る。臼目は摩滅が著しいが6分面5溝で放射状になる。芯棒受け穴(径約3.5cm)は貫通しておらず、横に供給口(約5cm)があり、臼の側面に挽き木を固定する横打込み式の留め穴がある。

(6)は安山岩を素材とした上臼 $\frac{1}{4}$ 片で復原直径33cm、高さ9cm、上縁の高さ1.2cm、幅5cmでやや片べり気味である。ふくみ1.2cmを測る。臼目は8分面4溝で放射状になり、断面形状は丸溝である。供給口の復原直径5cm。芯棒受け穴は欠損している。
