# 大分市埋蔵文化財調査概要報告 2018

平成 29 年度版

大分市教育委員会 2019

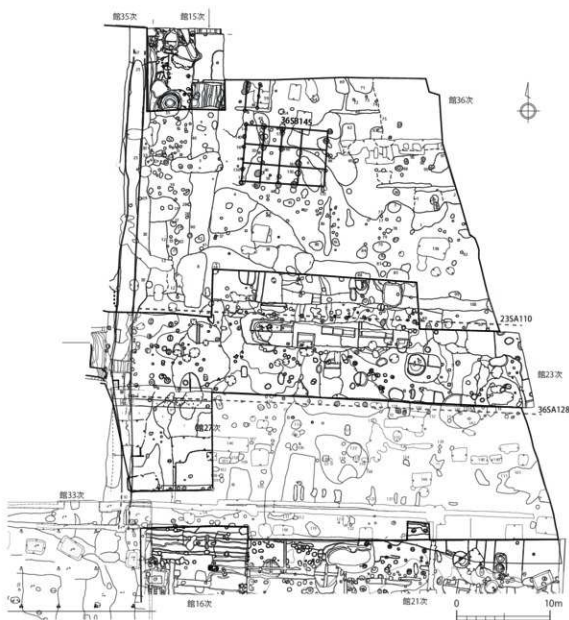
第8図 大友氏館第36次周辺遺構配置図（1/400）

調査の結果、中心建物跡の詳細構造や、その東側には中心建物跡を南北に区画する溝や砂利敷きの空間、礎石建物跡、柱穴列等が検出された。

南北2棟の建物で構成され、その主軸は東側に4°振れることが明らかとなった。2つの建物は東側の面を揃えて建てられており、建物の柱間については、礎石痕の並びから1間6尺5寸の間隔と考えられる。

中心建物跡の北東側に検出された16世紀の遺構である。礎石は南北の1列のみ残存しており、そのほかは抜き取られている状態で検出された。規模は南北3間（約6m）×東西4.5間（約4.5m）ほどで、東西列の東側の柱間間隔が他よりも0.5間長くなっており、また南北列西側の礎石が残存している列は6mを細かく5つに割っている。建物主軸は真北から東側に4°振っている。礎石の上面レベルで約4.7mである。

中心建物跡の東側に検出された16世紀の南北溝で、調査時の平面検出及び断面観察から、最低3回ほどの掘り返しが確認された。一番新しい溝の規模は、長さ約45m、幅約1m、深さ約0.5mを測り、中心建物とその東側の空間を区画する南北溝と判断されるものである。
